Ústí nad Labem, ul. Žukovova – georadarový průzkum
Diagnostický průzkum vozovky a návrh způsoby opravy

Název: Ústí nad Labem, ul. Žukovova – georadarový průzkum

Zhotovitel: Centrum dopravního výzkumu, v. v. i.

Datum zpracování: 11/2018

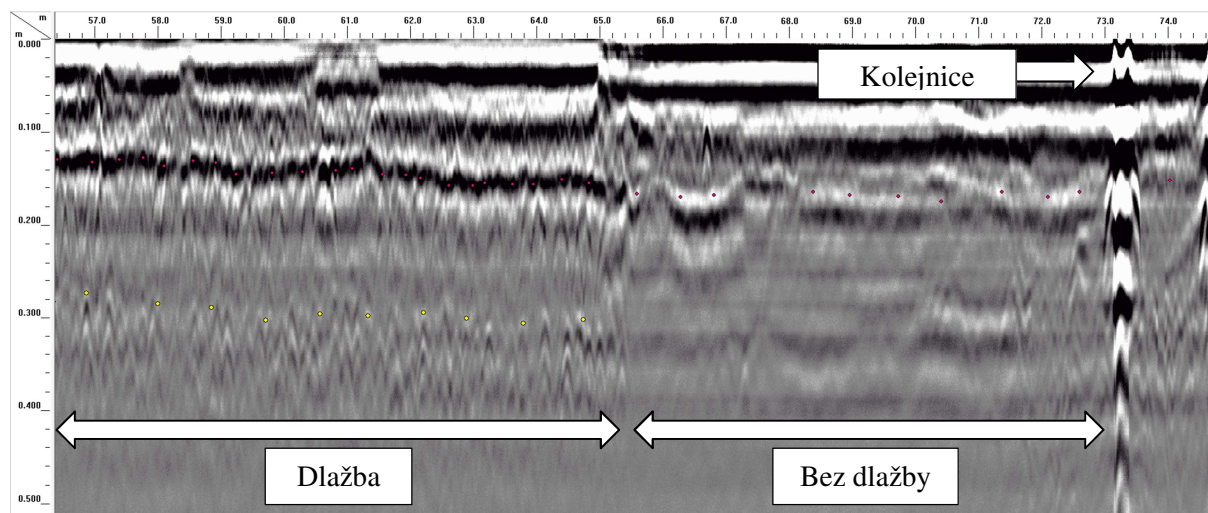
Na měřeném úseku místní komunikace bylo především v úseku km 0,000 až cca 0,180 zaznamenáno množství změn v tloušťce a ve skladbě konstrukční vrstvy vozovky. I z provedené vizuální prohlídky je patrné, že zde docházelo k množství menších či větších oprav nebo výměn krytu vozovky. Často lze tyto změny dávat do souvislosti se stavebními pracemi na inženýrských sítích. V takových případech byla obvykle z konstrukce vozovky odstraněna původní dlažba, která se zde jinak nachází pod asfaltovými vrstvami téměř v celém měřeném úseku. Na obrázku 4 je radargram (záznam z georadarového měření), v jehož levé části se nachází dlažba, kdežto vpravo nebyla zjištěna.

Obr. 4 Ukázka radargramu se změnou složení konstrukčních vrstev vozovky - s dlažbou a bez

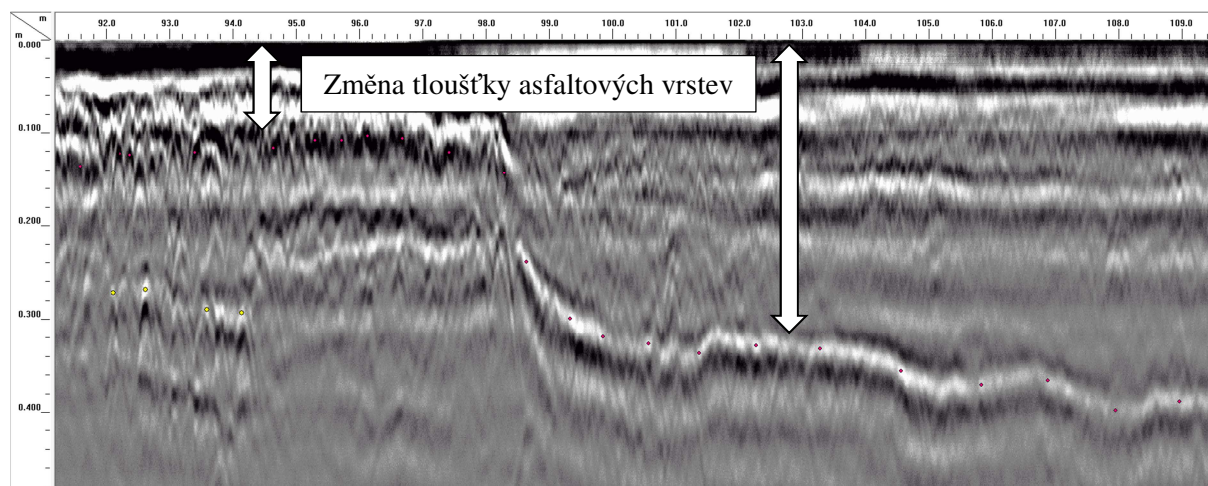
Nejvýraznější změna tloušťky asfaltových vrstev vozovky byla zaznamenána na levé straně vozovky ve staničení km 0,098 – 0,118 (obr. 5 a příloha 2). Další změny tlouštěk jsou spíše lokálního charakteru.

Obr. 5 Změna tloušťky asfaltových vrstev ve staničení km 0,098, levá strana vozovky

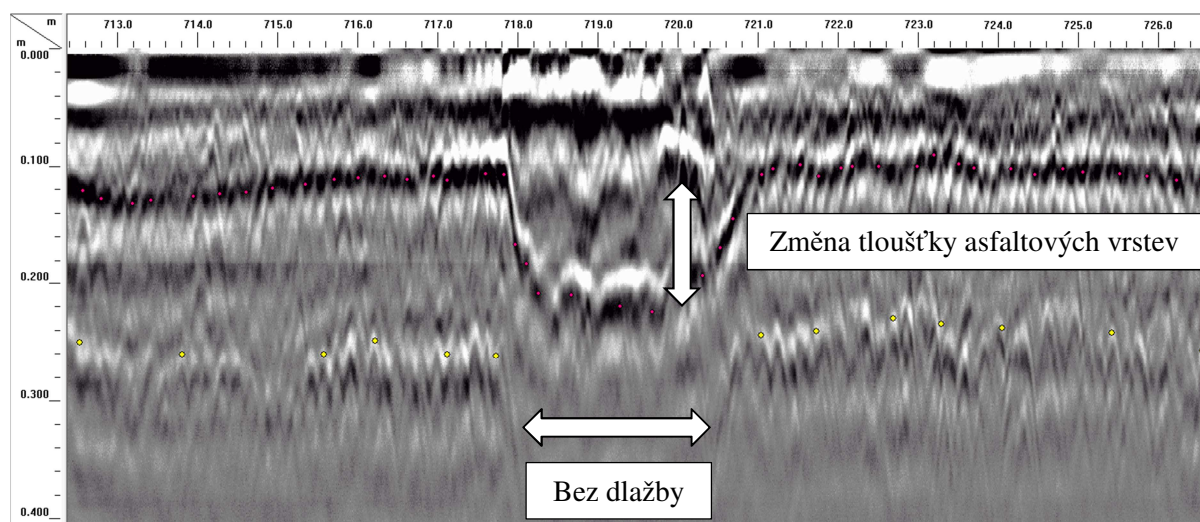
Ve staničení km 0,180 – 0,905 už výraznější změny konstrukce vozovky zaznamenány nebyly. Tloušťky asfaltových vrstev se zde většinou pohybují v rozmezí 80 – 140 mm. Výjimku tvoří pouze několik lokálních změn tloušťky, často v místech, kde probíhaly stavební práce na inženýrských sítích. V těchto místech také často nebyla pod asfaltovými vrstvami detekována dlažba (obr. 6). Části měřeného úseku, ve kterých byla či nebyla dlažba zjištěna, jsou patrné z přílohy 2.

Obr. 6 Změna tloušťky asfaltových vrstev a chybějící dlažba ve staničení km 0,719
