c) Statické posouzení

DEMOLICE OBJEKTU č.p. 2188/26, SKLÁŘSKÁ UL., ÚSTÍ NAD LABEM

Vypracoval: Ing. Jaroslav Talacko
Datum: 06/2022
Stupeň: dokumentace bouracích prací
Zakázkové číslo: ST09/22
Příloha č. D.c

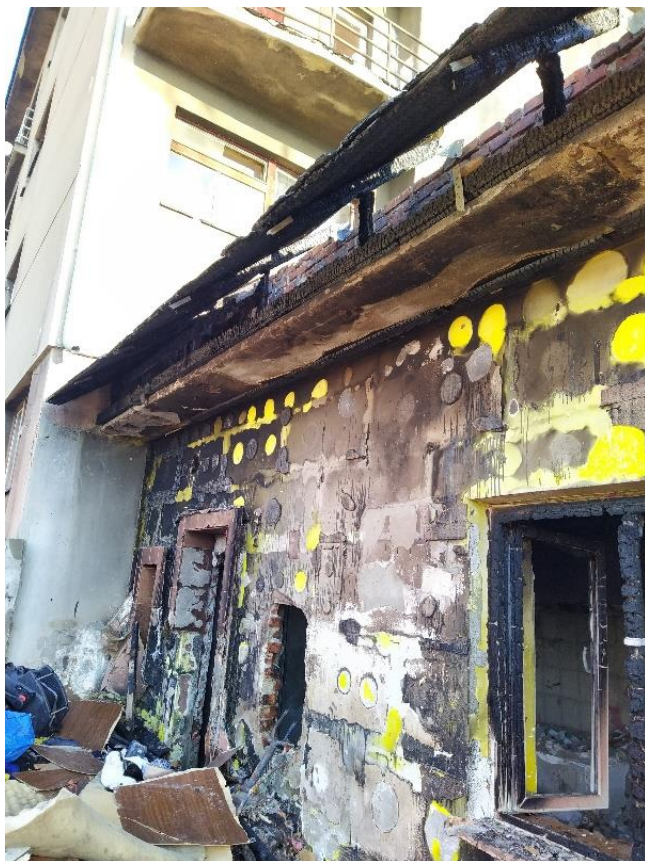
Požárem poškozená dřevěná konstrukce krovu a nosného obvodového zdiva

Zdivo západního průčelí objektu je narušeno jednak vlhkostí, vnikající do konstrukce netěsným střešním pláštěm a jednak vzlínající zemní vlhkostí. Dále je pak západní obvodová stěna degradována proběhlým významným požárem a jeho následnou likvidací. Stavební materiál zdiva a výplní stavebních otvorů je viditelně poškozen následkem hoření. Je nepochybné, že při požáru, proběhlém od poslední pasportizační prohlídky, došlo k celkovému vzplanutí objektu, probíhalo intenzivní hoření a požárem byly zachyceny všechny hořlavé předměty v prostoru. V objektu došlo k charakteristickému prudkému nárůstu teploty a v důsledku toho k degradaci požárem zasažených konstrukcí.

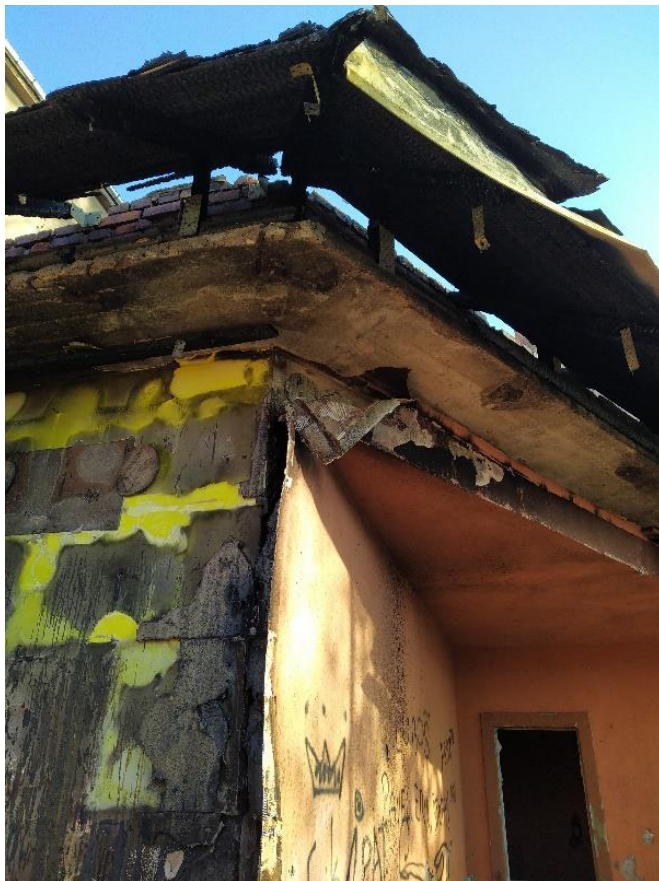
Požárem poškozená dřevěná konstrukce krovu a nosného obvodového zdiva

Střešní konstrukce objektu v části půdorysu zcela chybí, neboť byl zničen účinky proběhlého požáru a poškozen nezbytnými nutnými úkony při likvidaci požáru. Převažující zastřešení ztratila mechanickou odolnost a stabilitu, působením biokorozivních a fyzikálních činitelů a došlo k degradaci stavebních materiálů a konstrukce jako celku. Střešní krytinu tvořila lepenka s křemičitým povlakem, vlivem požáru však došlo převážně k jejímu nevratnému poškození.

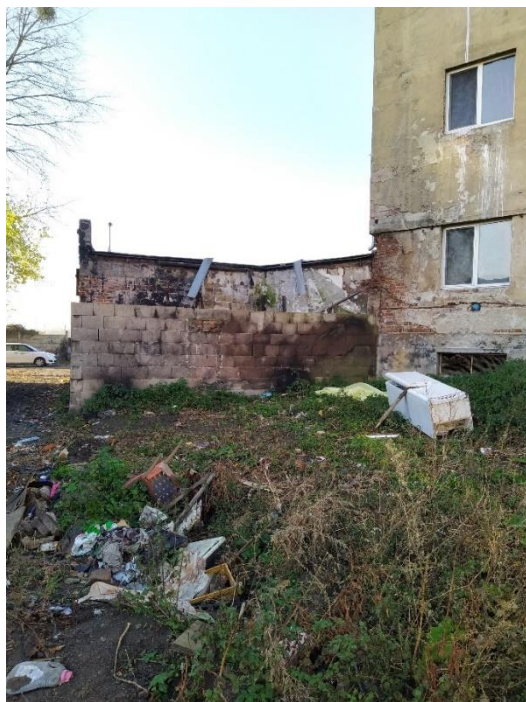
Pohled na objekt z vnitrobloku

Východní obvodová stěna objektu je nevratně poškozena vnikající srážkovou vodou. Poškozeným a částečně chybějícím krovem vniká do zdiva atmosferická vlhkost. Žádným způsobem není zajištěn odvod srážkových vod od objektu a srážková voda vniká do stavebních konstrukcí plošně narušeným střešním pláštěm i vzlínáním zemní vlhkosti. V patě je zdivo v povrchové vrstvě plně saturováno srážkovou vodou a zemní vlhkostí. Vysoká vlhkost zdiva způsobuje přímo degradaci vápenného pojiva v maltě a degradaci pálených cihel. Na progresi a rozpadání povrchových vrstev zdiva se podílí i rozpínání ledu v pórech a mezerách vodou saturovaného zdiva, ke kterému dochází v zimních měsících roku.

Stavebně technický stav objektu hodnotím jako havarijní, staticky nevyhovující a doporučuji bez zbytečného odkladu, přistoupit k demolici objektu.
