D. DOKUMENTACE

c) Statické posouzení

DEMOLICE OBJEKTU č.p. 1615/24, SKLÁŘSKÁ UL., ÚSTÍ NAD LABEM

Datum: 06/2022

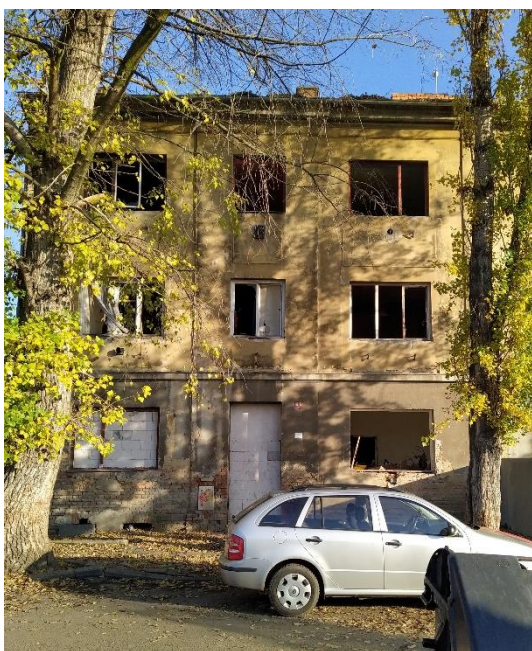
Pohled na průčelní fasádu objektu Čp. 1615/24 z ulice Sklářská. V 1. NP je zazdívkou zabezpečeno proti vnikání cizích osob jedno okno a vstupní dveře. Zbývající stavební otvory jsou volně přístupné, nejsou zabezpečené proti vnikání nepovolaných osob.

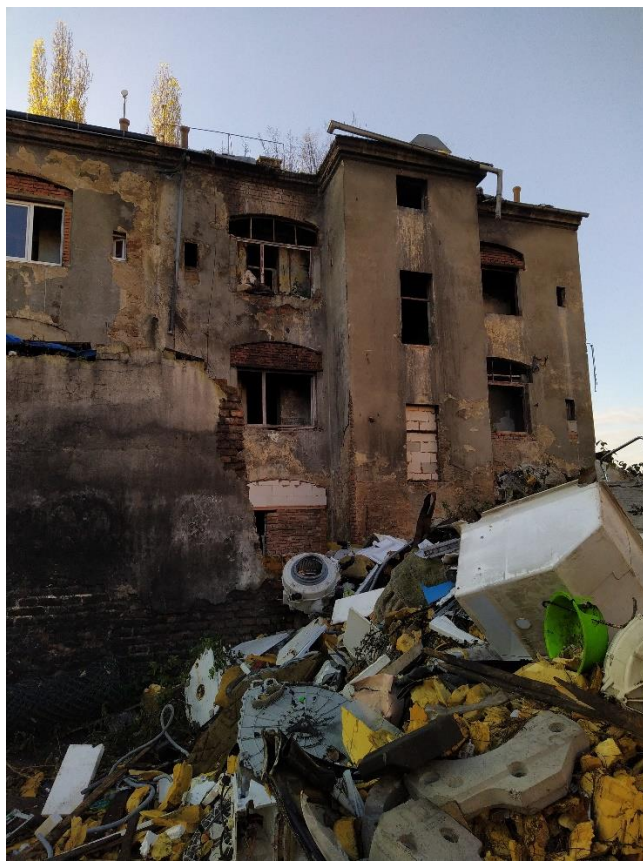
Vlivem vysoké vlhkosti, vnikající do objektu absentujícím střešním pláštěm, dochází k degradaci nejen vápenné malty, ale i keramického materiálu (cihel). Degradaci materiálů zdiva dochází ke snížení pevnosti zdiva jako celku, a to především v úrovni nadzemních podlaží.

Budoucí zachování zdiva obvodových stěn a příček, které je nyní postiženo degradací vlivem nadměrné vlhkosti je vyloučené. V tomto konkrétním případě nastala situace, že některé části objektu jsou již poškozeny nevratně a degradace zdíciho materiálu již pokročila do takové míry, že oprava již není možná.

Nevratně je poškozeno zejména zdivo severního průčelí, situovaného do dvora. Zdivo obvodových stěn a příček je nestabilní, vykazuje nedostatečnou mechanickou odolnost, samovolně se rozpadá. Pojivo mezi cihelnými zcela ztratilo pevnost. Jakýkoliv pohyb osob v blízkosti degradovaných konstrukcí obvodových stěn ve dvore považuji za vyloučený. Osoby, pohybující se zde, jsou potenciálně ohroženy ztrátou na zdraví nebo životě vlivem možného pádu uvolňujících se bloků z výšky na přilehlý terén volně přístupného dvora. Považuji za nutné přijmout taková opatření, aby se okamžitě zamezilo náhodnému úrazu osob volně se zde pohybujících. Jako vhodné a dostačující provizorní opatření může být účinné oplocení bezprostředního okolí objektu přiměřenou, účinnou, obtížně překonatelnou zábranou a viditelným vyznačením potenciálně hrozícího nebezpečí na informační výstražné tabulce „Zákaz vstupu – nebezpečí“.

Severní průčelí objektu do dvora, zdivo obvodových stěn je narušené korozivními činiteli a samovolně se rozpadá. Okolí objektu je obklopeno vneseným komunálním odpadem do výšky cca 2500 mm.

Proto považují za nezbytné okamžitě zamezit vstupu do objektu, okamžitě zamezit přístupu osob k objektu na vzdálenost minimálně 5 m. Vzhledem ke stupni narušení stávajících konstrukcí, považují opravu a zachování stávající nosné konstrukce za vyloučené. Stávající majitel objektu neprovádí ani nezbytnou údržbu objektu, stavebně technický stav objektu se s přibývajícím časem zhoršuje a konstrukce ohrožují lidi nebo zvířata, pohybující se v jeho bezprostředním okolí. Proto doporučují co nejdříve přistoupit k demoličnímu objektu.
