Akce : Posouzení stavu a návrh opravy opěrné zdi v ulici
Na Schodech, p.p.č. 2202/3, 4256, k.ú. Ústí nad Labem
Stupeň : DSP + DPS
Číslo zakázky : 116 / 21 – 22

D.1.2 Stavebně konstrukční řešení

Technická zpráva

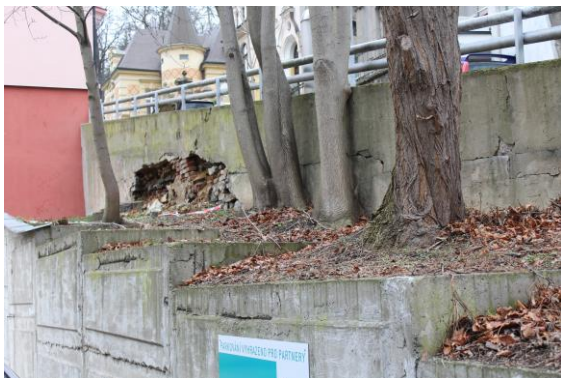
Kaverna, stromy, dolní opěrka

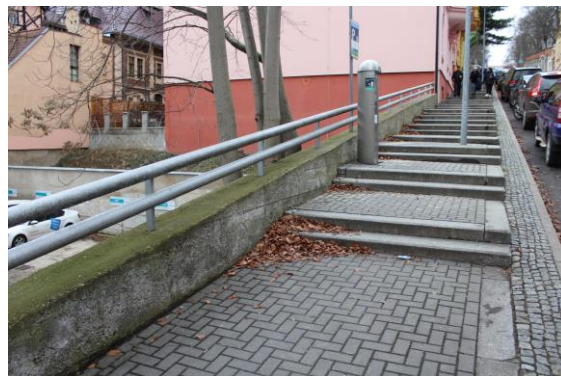
Chodník ulice Na Schodech

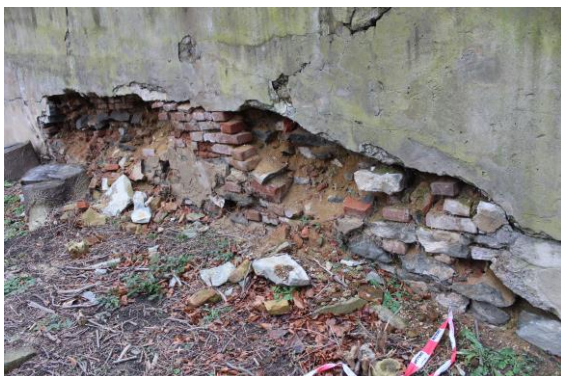
Největší vadou, která způsobila dnešní porušení, bylo vybetonování opěrky na původním zdivu, bez vlastního základu. Původní zdivo bylo nad úroveň spodního terénu pouze omítnuté, dlouhodobým působením povětrnosti, vnikající vlhkostí a kořeny stromů vypadlo zdivo cca 3,5 m³ a tím vznikla pod betonovou opěrkou kaverna.

Stav betonové opěrky u chodníku hodnotím stupněm **těžké narušení – havarijní stav**. V místě kaverny bez opravy hrozí zřícení opěrky i se zábradlím, následně hrozí pokles chodníku.

Kaverna

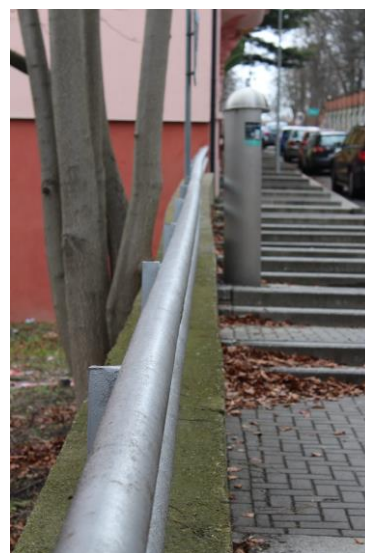
Vyklonění opěrky a zábradlí

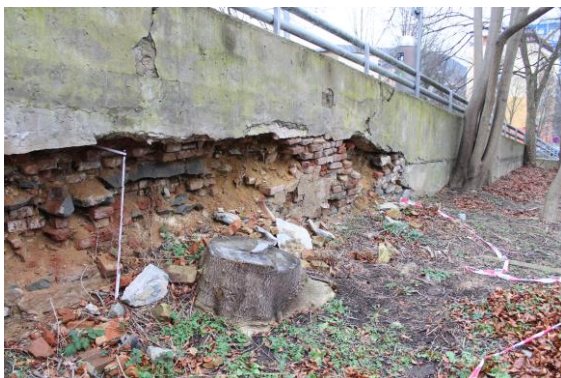
Kaverna hloubky 400 mm

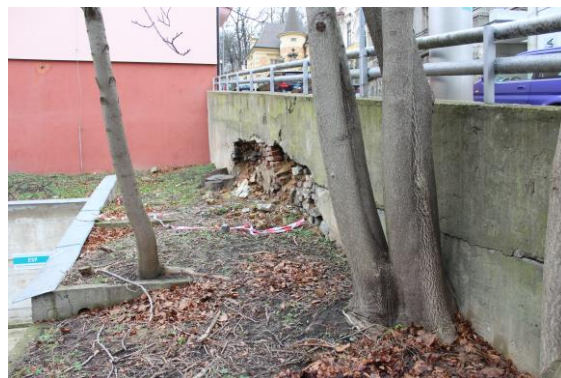
Kořeny stromů, které rostou před opěrnou zdí, rozrušují původní zdivo a tím ohrožují bezpečnost opěrné zdi.

Stromy u zdi

- Pokácené budou stromy č. 1, 3, 4, 5, ponechat lze č. 2. Odfrézované budou pařezy pokácených stromů, odfrézované budou pařezy č. 6, 7. Terén bude vyčištěný od zbytků pařezů, které zbyly po odřezání keřů.

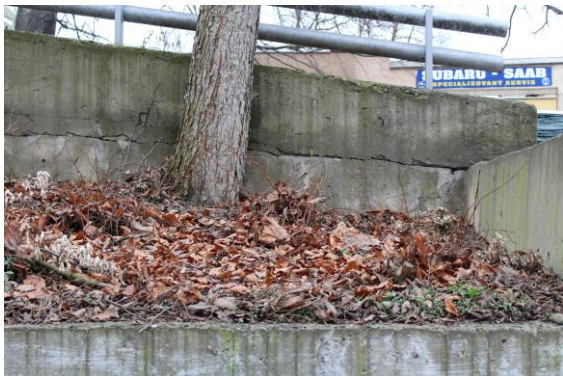
Strom u zdi

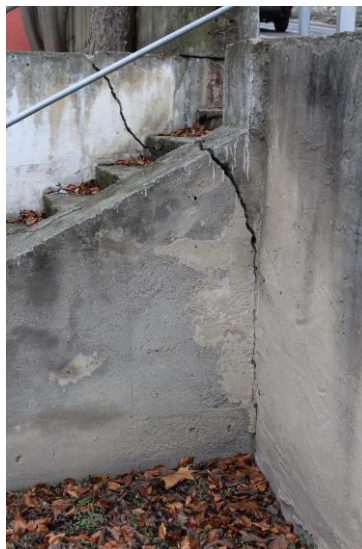
Obě boční stěny kolmého schodiště jsou oddělené trhlinami od opěrné zdi. Boční schodiště je z betonových stupňů.

Trhliny schodů

- Trhliny v bočních stěnách venkovních schodů budou zalité speciální injektážní betonovou zálivkou.
- Majiteli venkovního schodiště doporučuji opravit venkovní schody reprofilačním betonem nebo položením keramické dlažby.

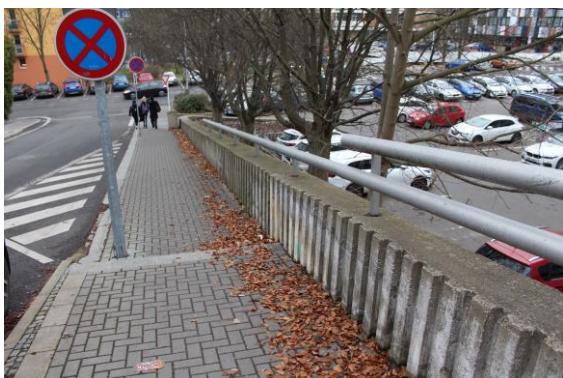
Spodní opěrka je z betonových dílců U1 a U2, pod kterými je betonový základový pas. Betonové krabice byly položeny na základový pas, byly zasypané kamenivem nebo stavební sutí. Terén k chodníkové opěrci byl vysvahovaný malou vrstvou humusovité hlíny. Ve svislých spárách mezi betonovými krabicemi jsou patrné trhliny a různé posuny, které vznikly různým pootočením krabic. Posuny betonových krabic jsou způsobené tlakem kořenů. Na přední ploše krabic se lokálně rozpadá beton, lokálně je obnažená výztuž krabic i výztuž základového pasu.

Stav spodní opěrky z betonových krabic U1 a U2 hodnotím **stupněm střední narušení**.

Spodní část zdi

- Majiteli opěrné zdi z betonových prefabrikátů doporučuji řešit odlupování betonu předního líce a korozi výztuže. Po očištění lze přední líc opravit reprofilačním betonem.

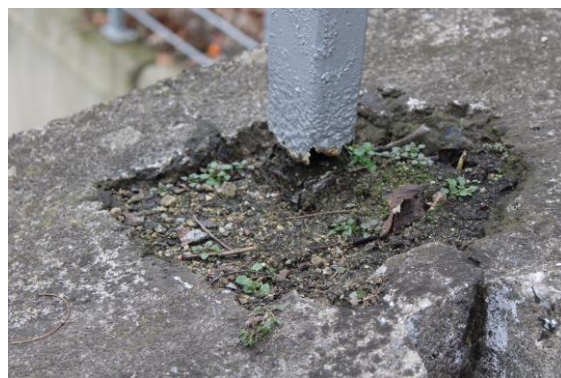
Zábradlí betonové zdi je ze 2 trubek Ø 108 mm. Trubky byly v minulosti několikrát natírané, nejsou viditelně zkorodované. Trubky jsou přivařené na sloupky z Jacklů 60.40 mm, které byly do opěrné zdi osazené před betonáží a při betonáži byly zabetonované. Paty sloupků zábradlí jsou těsně nad horní plochou opěrky zkorodované. U sloupků opěrky pod bočním schodištěm jsou profily Jackl zcela prorezavělé, chybí 90% ocelového průřezu.

Koroze sloupků zábradlí

- Budou osazené nové sloupky zábradlí místo stávajících. Patní plechy nových sloupků budou do horního líce opěrky kotvené vždy 4x chemickou kotvou M12, nové sloupky budou z U 100. Trubky odříznuté od stávajících sloupků budou na nové sloupky přivařené.
