Hrobka rodiny J.Schichta na hřbitově na Střekově, soubor 4 hrobek na hřbitově v Krásném Březně,

podklady pro zadání projektové přípravy obnovy.

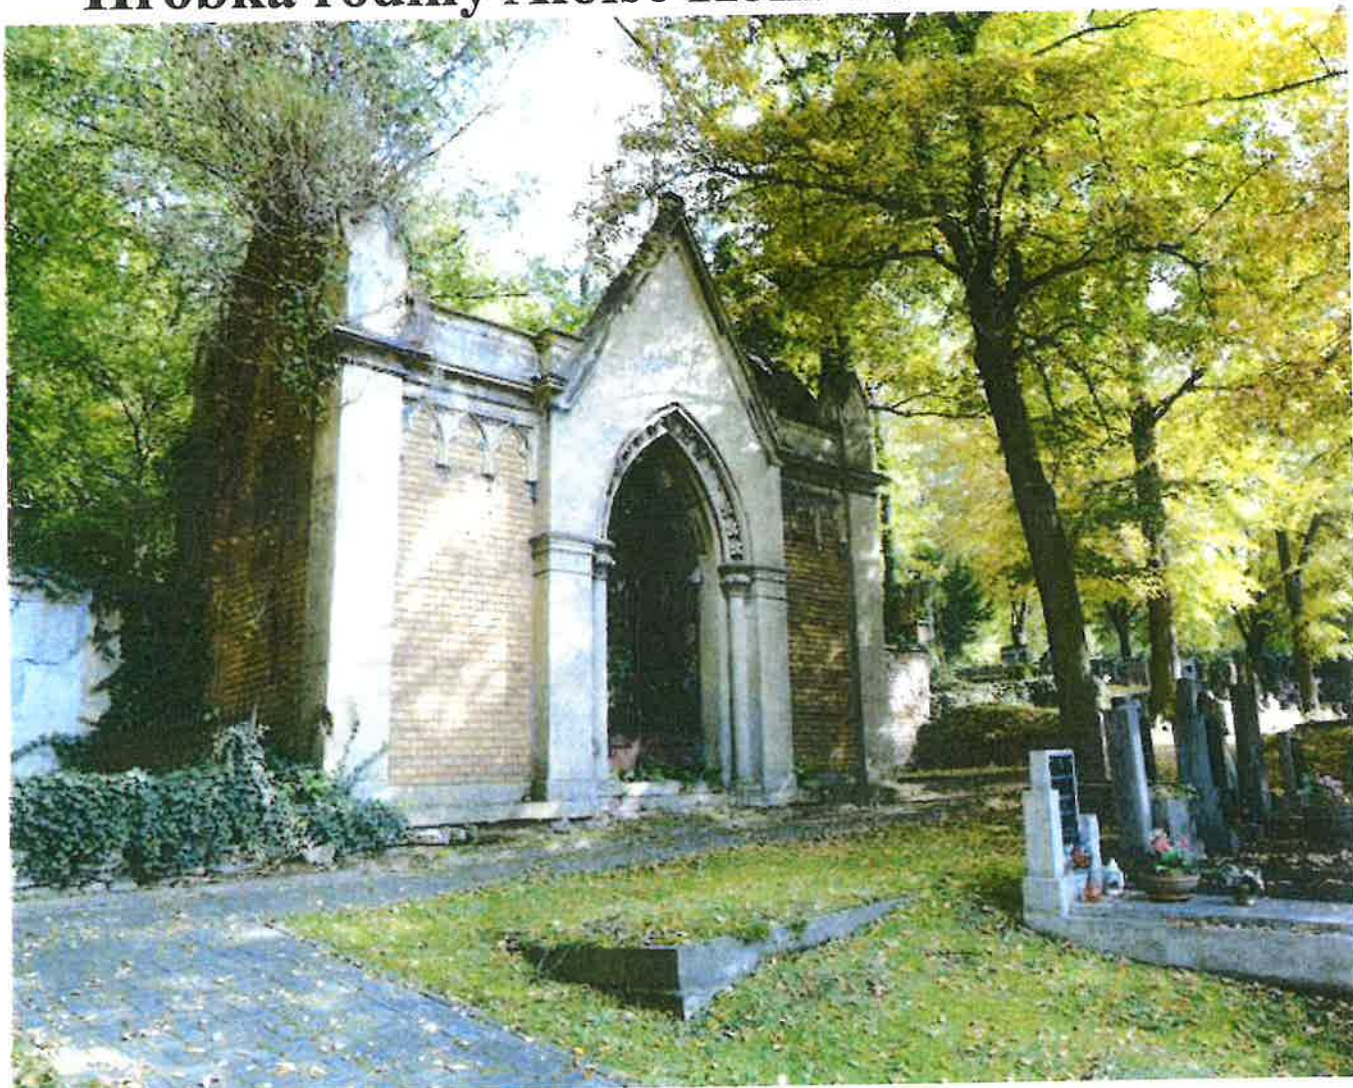
Hrobka rodiny Aloise Köhlera

- hrobka ve tvaru obdélné kaple s bočním vstupem se čtyřmi trojúhelníkovými štíty je v celkově havarijním stavu jako důsledek destrukce celé střešní konstrukce, zřejmě po dlouhodobé neúdržbě střešního pláště a svodů dešťové vody

- kaplová hrobka delší zadní stranou (proti vchodu) přiléhá k obvodové zdi hřbitova, za kterou je zvýšený terén a vzrostlé stromy. Z této strany je trvale dotována vlhkostí.

- skořepinová klenba je kompletně spadlá
- pohřební komora je otevřena a na rakve prší (je třeba zjistit, zda není náhrobní kámen shozen do hrobky)
- zdi jsou místo omítky chráněny tvrdě pálenými žlutými cihlami z vnější strany, z interiéru zbytky vápenné omítky. Vnější líc levého štítu ohrožuje přerostlý břechťan. Ten je třeba odstranit zcela i za ohradní zdi hřbitova

- nároží a předsazený štít bočního vstupu jsou omítkové, detaily neogotického vstupu jsou z prefabrikovaných dílů (nutno ověřit, zda litých maltoviny nebo z keramiky). Rekonstrukce chybějících dílů je možná podle dochovaných. Stopy po bočních brankách na okapní chodníčky v omítce předních rohů – je třeba rozhodnout, zda budou začištěny nebo osazeny oky

- na průčelní straně je silně poškozen základ stavby a vstupních schodů. Je třeba navrhnout efektivní odvod srážkové vody ze střechy i boků hrobky (s kanálky pod chodníkem? před kaplí)

- provést ořez (lépe však odstranění) stromu (lípy) u hrobky, který svými kořeny narušuje základy průčelní stěny, zaplňování okapů listím a zavlhčení střechy

- bude nutné zcela nově zhotovit projekt krovu, střešní krytiny a okapů a rozhodnout, zda bude obnovena skořepinová klenba nebo ponechán prostor bez podhledu. – **NPÚ požaduje kompletní obnovu hrobky, tzn., včetně klenby. Doporučujeme v tomto smyslu zpracovat projektovou dokumentaci, práce je následně možné etapizovat.**

- Důležité je se zaměřit na co nejrychlejší obnovu střešních partií (podobný přístup je nutné zvolit i v případě Hrobky rodiny Antona Beselta).** Krytina bude shodná s původní (je vhodné užít i zbytky původní, dosud v torzu u štítů zachované stávající zamřížování dvou kulatých oken v užších průčelích a mříž vstupu budou restaurovány a osazeny zpět. Podle zbytků zasklení bude obnoveno i toto (růžovo fialové sklo)

- vyčistit interiér pohřební kaple i pohřební komory až na keramickou dlažbu, roztřídit balast od použitelného materiálu (střešní tašky atd.)
 - provést konzervaci a restaurování mramorových desek po jejich sejmutí ze stěn hrobky (případně vyhrabání z balastu na podlaze) a připravit je na navrácení na nově omítnuté a vybílené zdi.

- plastika truchlící ženy včetně soklu – provést průzkum stavu materiálu, zjistit autorství, očistit, nakonzervovat a restaurovat
 - ověřit, zda vstup do hrobové kaple chránila jen mříž nebo i další dveře

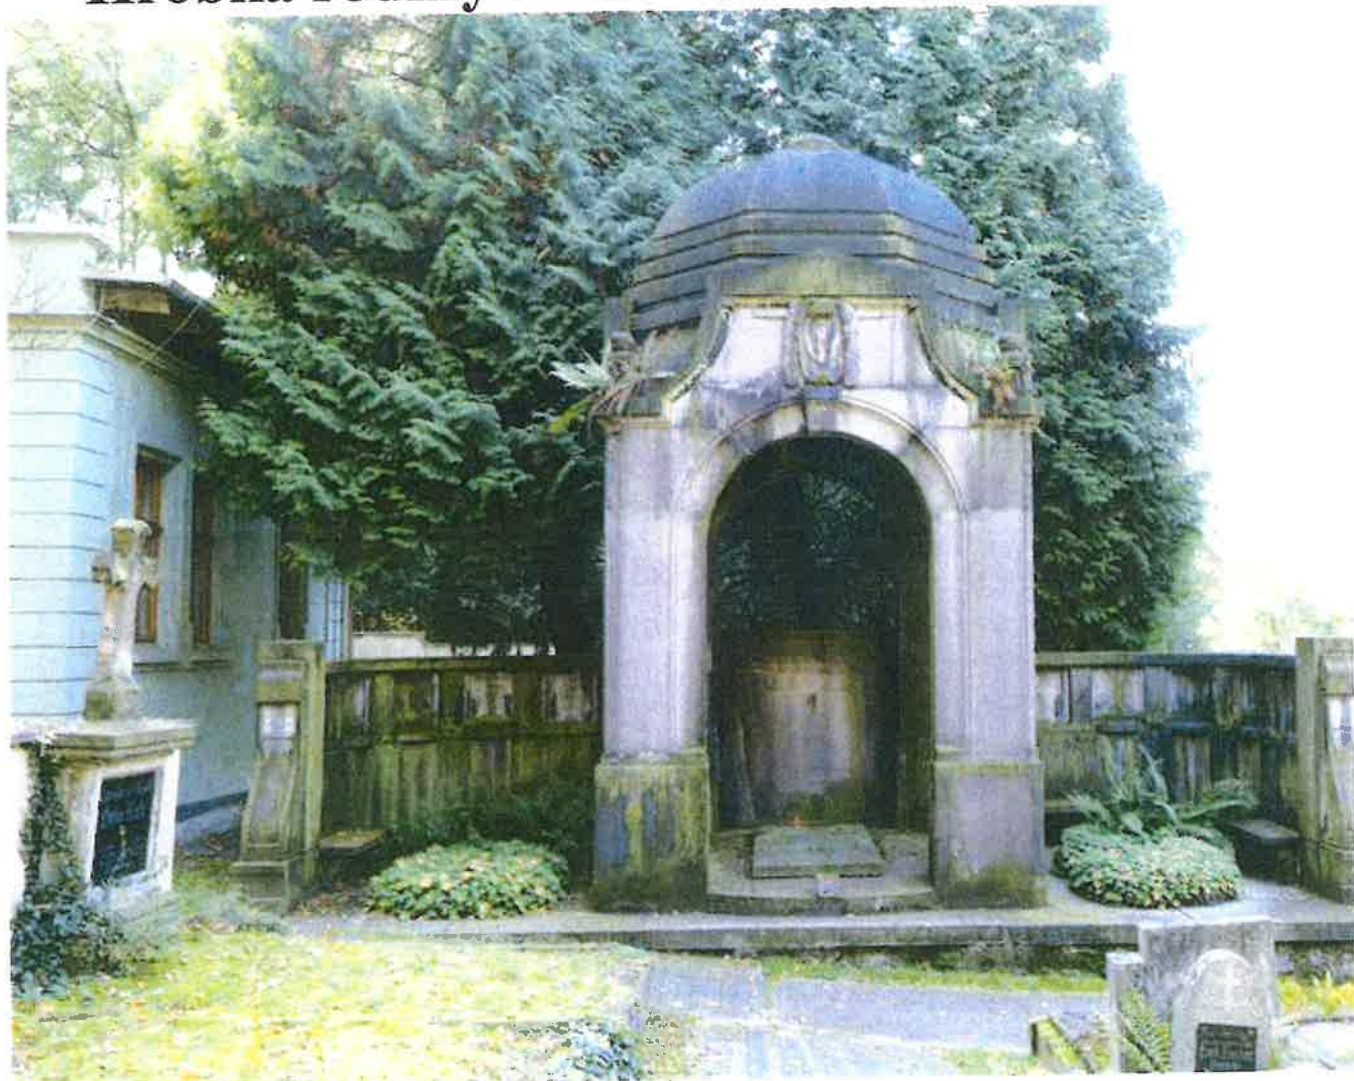
Hrobka rodiny Carla F. Wolfruma

- hrobka je na svažitém terénu, zezadu a zprava dochází k odnosu materiálu a odhalování základu ze šterkobetonu, který odmrzá a drolí se, poklesává a u pravého rohu je již patrný pohyb žulových desek
- v důsledku zatékání do spár mezi bloky žuly altánu nad náhrobkem i do bočních zdí, dochází k biocidnímu napadení povrchu celé stavby
- zvýšenou vlhkost celé stavby zvyšují 3 přerostlé tůje, rostoucí za hrobkou, jejichž koruny spolu se spadáním jehličím zabraňují vysychání stavby

- nejsou vyřešeny odvody vody z nároží kupole hlavního altánu, kde se usazují nečistoty, z nichž vyrůstají kapradiny a další vegetace
- nevysychající povrch jemně pemrlovaných žulových dílů (je nasákavější) lokálně odmrzá a uvolňuje se v šupinách

- chybí téměř všechny bronzové díly hrobky jako jsou písmena nápisů a reliéfy (část je uložena v muzeu), ale bude třeba před čištěním provést dokumentaci jednotlivých nápisů a následně je rekonstruovat pro obnovu (ve spolupráci s archivem)

- není znám stav pohřební komory a ani její rozsah (zda zasahuje i pod altánem nekryté části s ozdobnými záhonky), jak je odvodněna nebo větrána
- náhrobní deska je poškozená po neodborné manipulaci (vydrčené hrany se stopami po páčidle)

- vyřešit ochranu základů hrobky ze strany po svahu (pod tújemi). Dnešní cihelná zídka je havarijní
- zjistit příčinu uvolňování a zvedání desek žuly na koruně zdi s výklenky

- je třeba zkontrolovat stav upevnění měděných částí římsy, (vejcovce) a v projektu ošetřit způsob jejich ochrany v době, kdy bude altán opatřen montážním lešením

- provést rekonstrukci branek altánu a vyřešit způsob jejich ochrany proti vysazení a odcizení
- zjistit účel železných drátů v kupoli
- navrhnout (nebo dohledat) tvar „úchopek“ za které se zvedala náhrobní deska (vycházet ze zachovalého torza)

- dořešit odtok dešťové vody od základů stavby

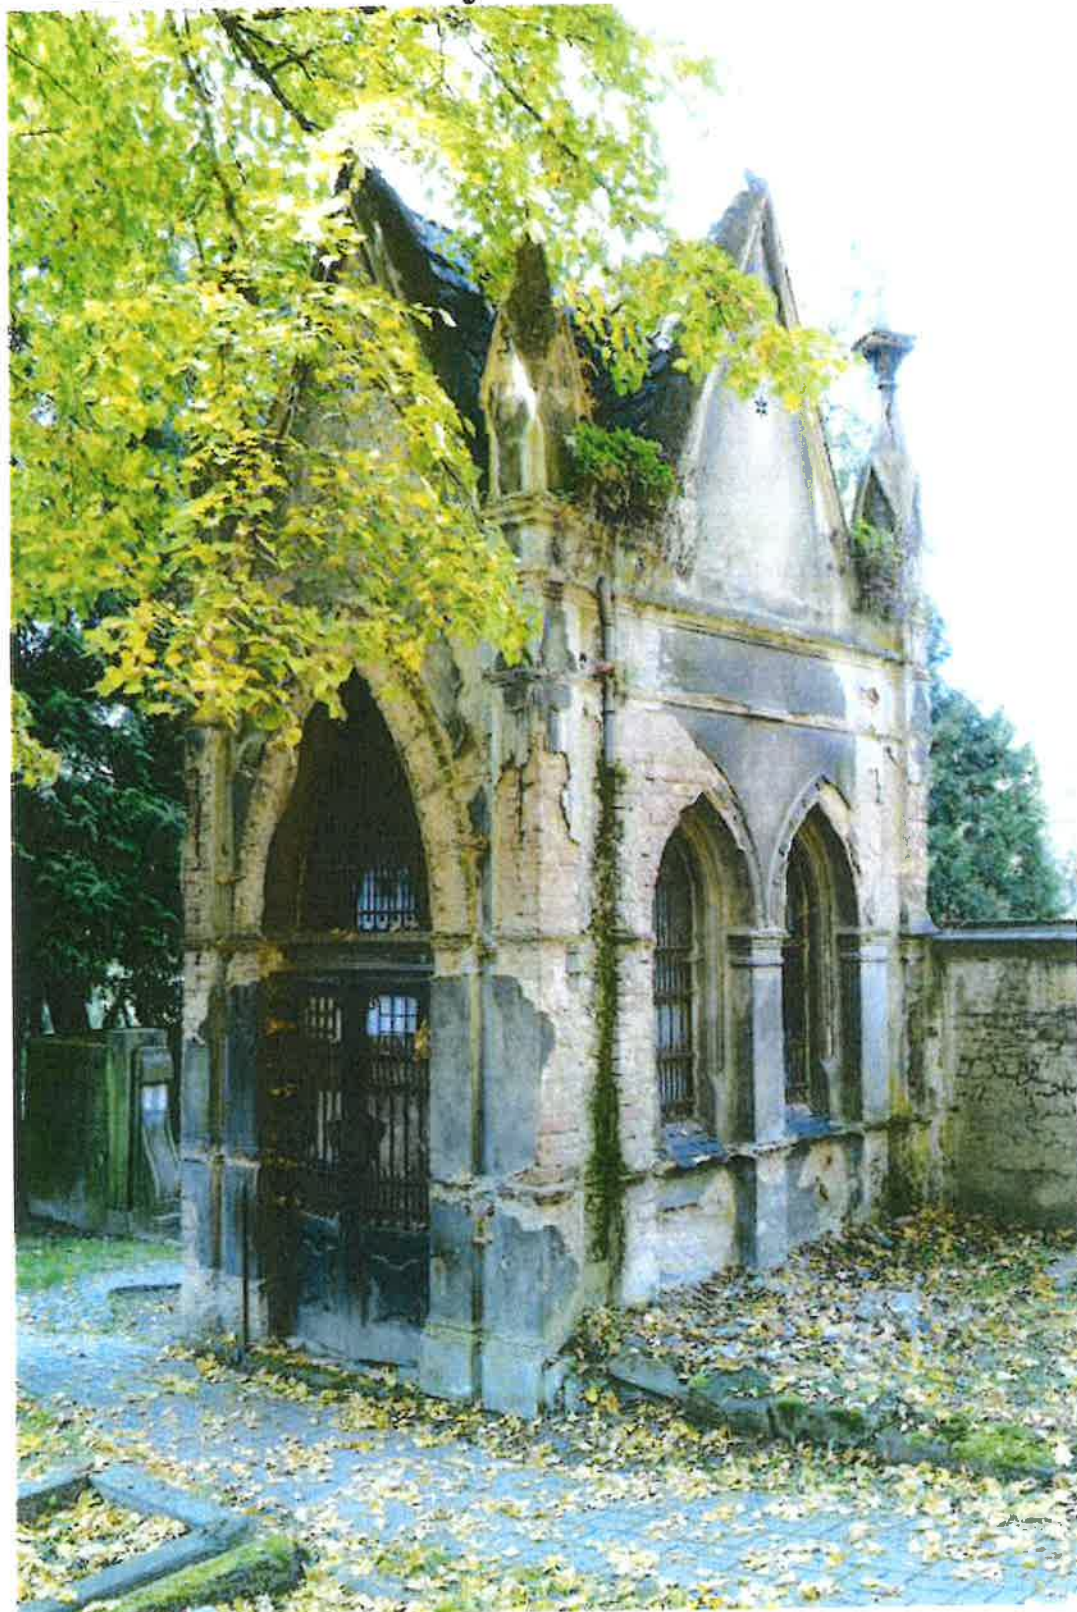
Hrobka rodiny Antona Baselta

- kaplová hrobka stojí svojí delší stranou ve vrstevnicové poloze ke svahu nad ní. Tvoří tak zábranu stékající vodě, neboť k její zadní straně je přistavěna dělicí zeď hřbitova. Z této strany je třeba vyprojektovat účinnou drenáž s odvodem srážkové vody z okapů i stékající z vedlejšího hrobu

- další ohrožení hrobky představuje vzrostlá lípa, zvedající svými kořeny dlážděný chodník před kaplí a pravděpodobně s kořeny zasahujícími i do nebo pod základy hrobky

- stěna hrobky proti vstupu je dotována srážkovou vodou zatékající do mezery mezi průčelní zdí hrobky a dělicí zdí hřbitova, vychýlenou v důsledku prorůstání břečťanu skrz cihelné zdivo dělicí zdi. Týž břečťan se pne výše po fasádě hrobky a na koruně zdiva vytváří zelený pokryv, trhající římsu štítu a uvolňující krytinu, kterou podrůstá a je třeba jej odstranit včetně kořenů

- podél delší levé strany stavby od vstupu již došlo k odplavení materiálu a jsou zde obnaženy základy stavby s cihelnou podezdívkou pískovcových parapetních desek. Ty se uvolňují i v důsledku zatékání srážkové vody po fasádě po zničení zinkových svodů okapů. Vedlejším efektem je biocidní napadení omítek

- stávající střecha již vykazuje větší poškození, ohrožující krov i klenbu a bude třeba provést její celkovou opravu včetně svodů
- v interiéru je třeba provést dokumentaci malířské výzdoby, zhotovení šablony nebo vzorníku pro pozdější obnovu po opravě omítek.

- fotografie pohřbených i urna musí být po dobu oprav uloženy na zabezpečeném místě (např. depozitář muzea). Náhrobní desky vsazené do zdiva musí být v době opravy objektu zakryty ochranným bedněním

- Pohřební komora bude otevřena jen pro umožnění projektové dokumentace a nebudou-li zjištěny závady ohrožující stavbu, bude opět uzavřena a náhrobní deska opatřena ochranným bedněním
- dále se již jedná o standardní obnovu členitého malého objektu s řadou narušených detailů, které bude nutné vyrobit jako kopie (technický stav stávajících neumožňuje jejich znovupoužití)

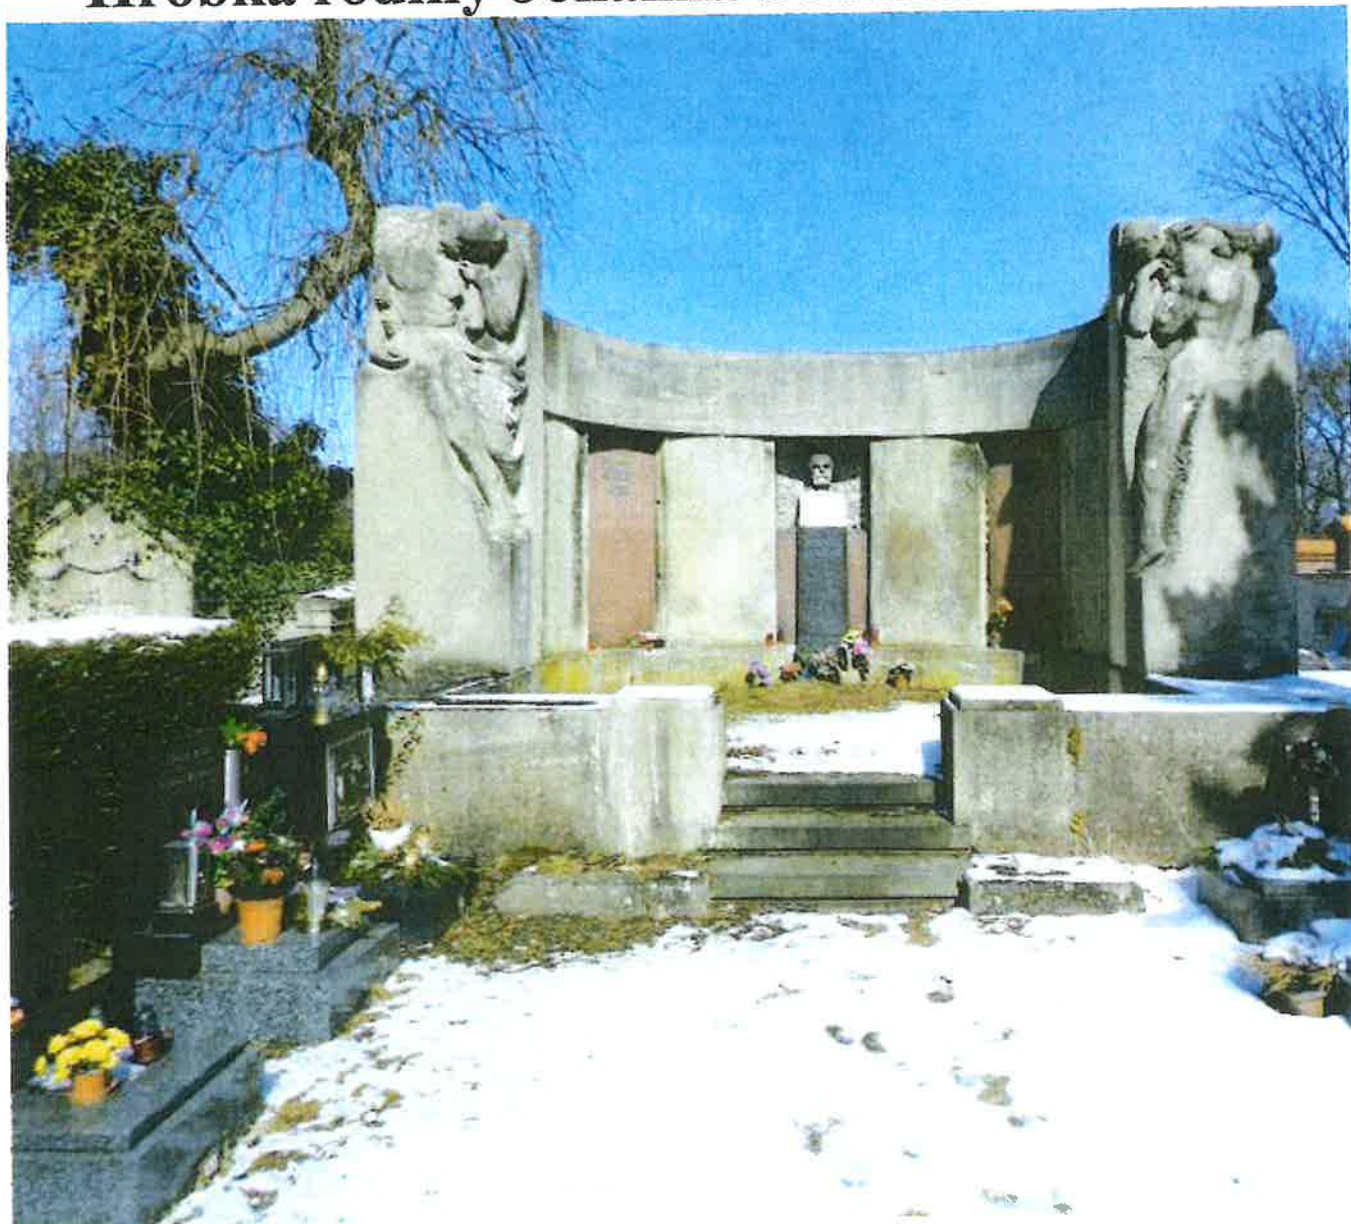
Hrobka rodiny Johanna Schichta

- hrobka je na svažitém terénu a ve své přední části před zvýšeným pódiem je zahlobená plocha (s nevhodně umístěnými urnovými náhrobky) přístupná ze 4 stran schodišti tvořící bezodtokovou vanu

- spáry mezi jednotlivými bloky vápence mají vyplavený tmel a spárami zatéká, případně se v nich zakořeňuje břečťan a další rostliny
- není znám rozsah olověné izolace nadzemních částí závěru hrobky a bloků nasedajících na základy (betonové?) konstrukcí areálu

- lokálně jsou patrné odmrzající krusty sádrovce (důsledek kyselých dešťů) - navrhnout způsob konzervace
- není jasné, jak je řešen přístup do pohřební komory a ani její tvar a případné odvětrání a odvodnění, stav rakví atd.

- stav kamene mramorové busty J.Schichta od K.Scholze z r. 1910 (?) je havarijní, vyžaduje urgentní konzervaci a vyřešit otázku, zda ji vrátit na náhrobek nebo nahradit replikou

- mozaika za bustou vyžaduje generální rekonstrukci – revizi stavu nosné konstrukce, doplnění chybějících kostiček z travově zeleného skla se zlatou vrstvou chráněnou čirou glazurou a osazení zpět

- u žulových desek manželek J.Schichta dořešit jejich dnes zcela chybějící orámování, po kterém zbyly jen otisky a vysekané kapsy nahoře a dole a doplnit chybějící bronzová písmena

- za levým rohem hrobky je přerostlý jasan (?), zvyšující zavlhčení spolu z ostrůvky mechu a povlaky řas – **je nutné zvážit, kromě popsanych negativních jevů tis zároveň chrání povrch pomníku před degradací vlivem klimatických projevů**

- **měla by být řešena ochrana koruny pomníku před deštěm**
- **poškozený povrch kamene je nutné zpevnit a zakonzervovat, vzhledem k problematickému materiálu upozorňujeme, že konzervační zákroky bude nutné pravidelně opravovat**
