Mariánský most v Ústí nad Labem

Ev. č. 5a – M 11

HLAVNÍ PROHLÍDKA MOSTU

Listopad – prosinec 2021

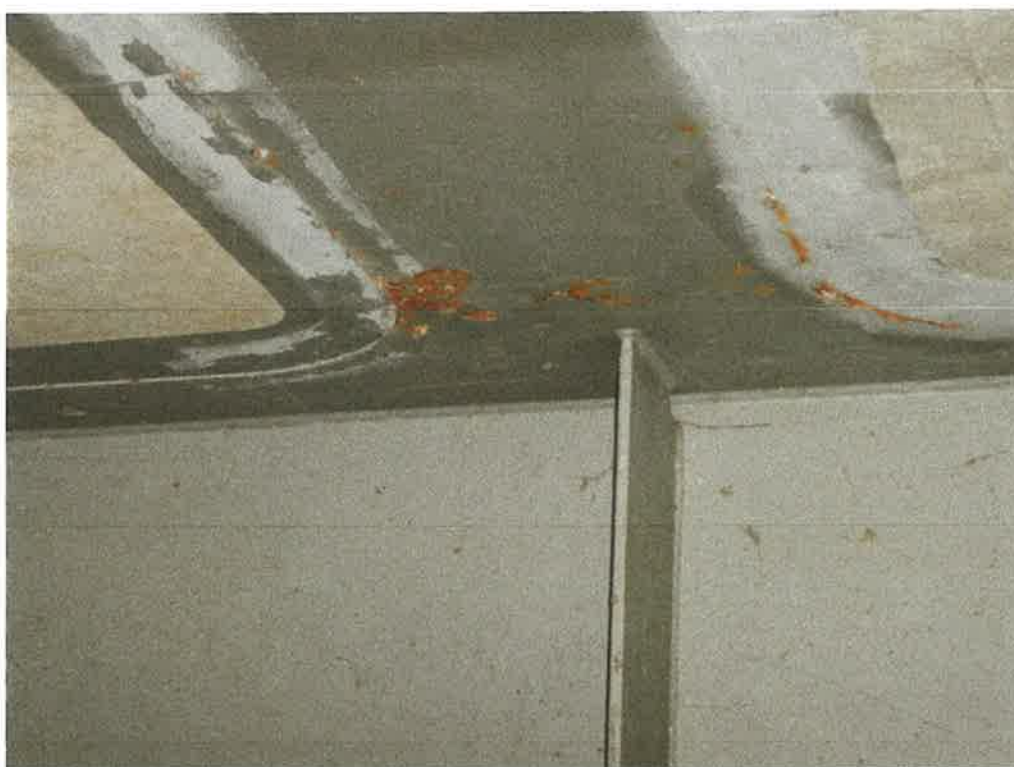
Obr. 10 Krajní pole povrchová koroze oblastí kolem spodních pásnic příčníků

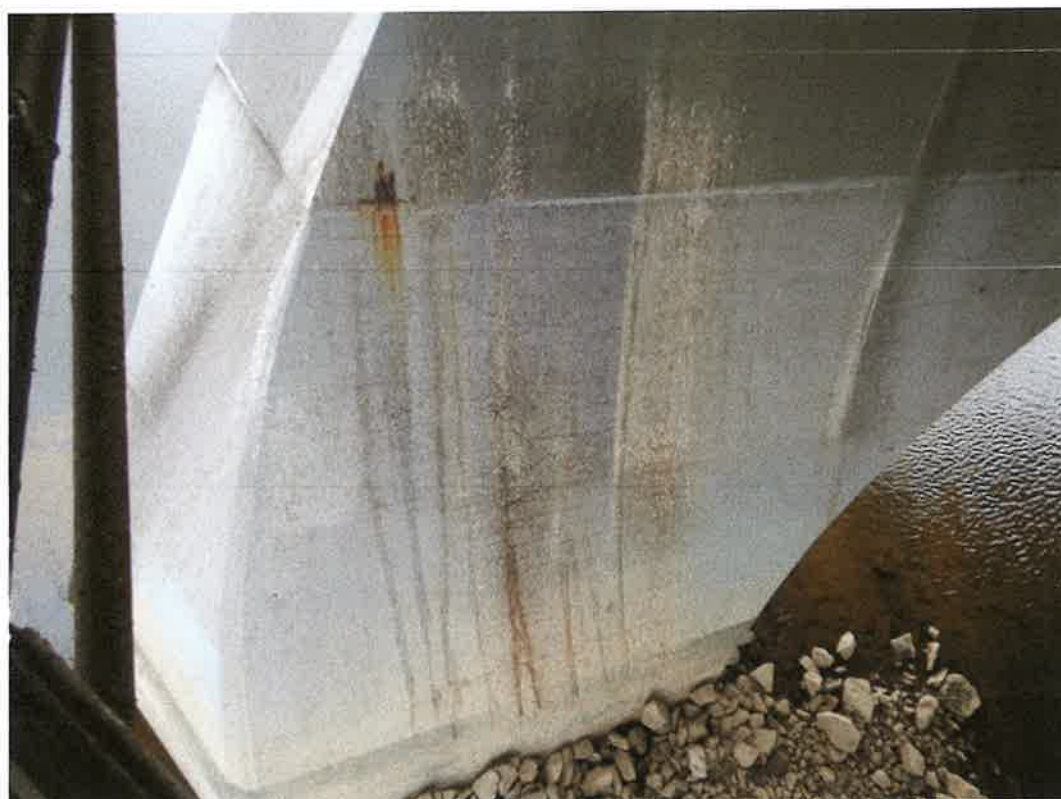
Obr. 12 Znečištěný povrch vnitřního líce pylonu pod mostovkou od ptačího trusu

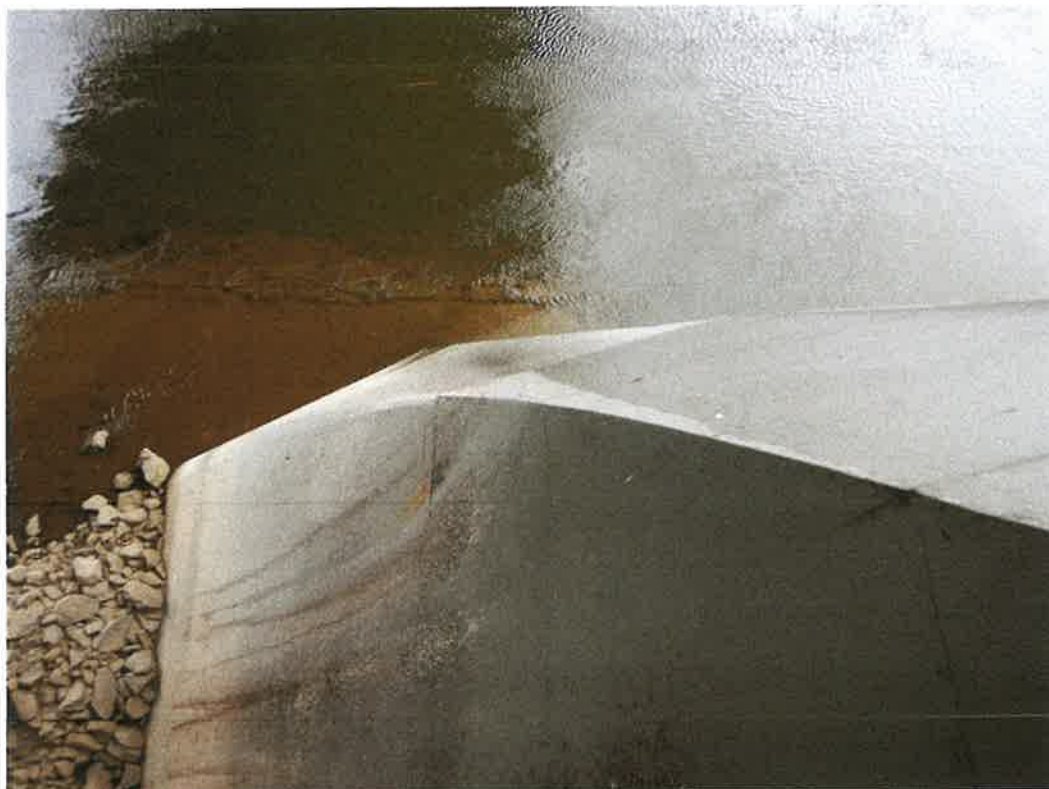
Obr. 13 Totéž na levém pylonu směr Děčín

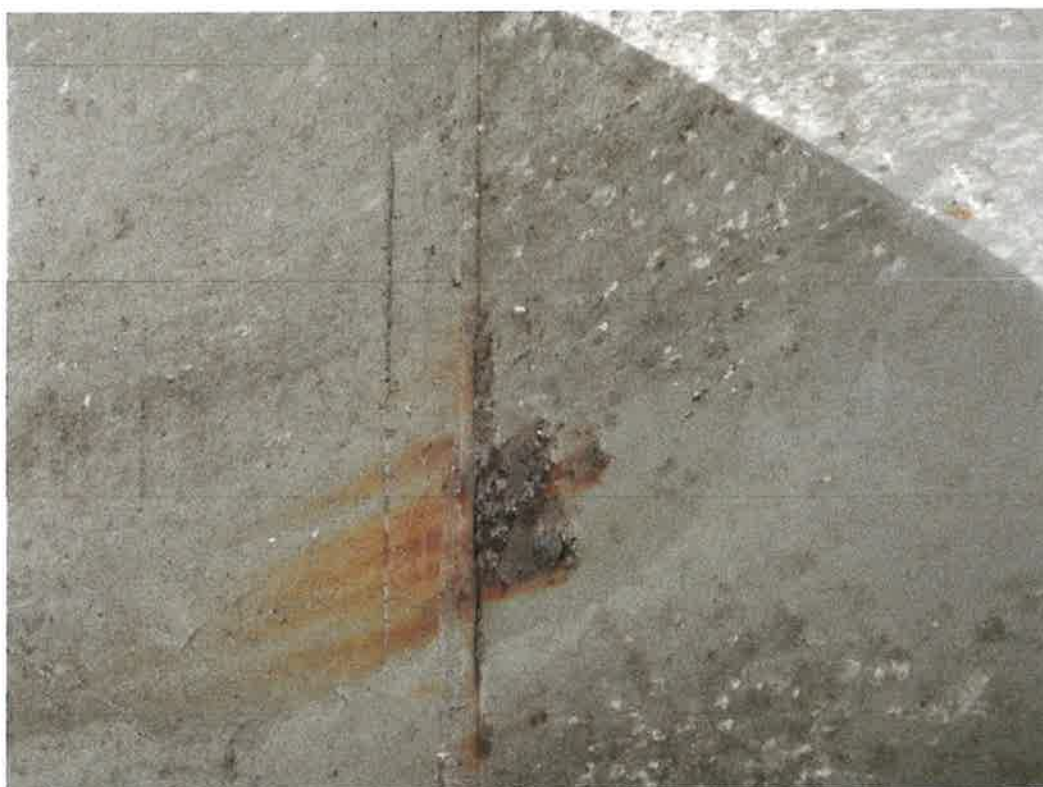
- Dvojice odvodňovacích trubiček izolace vozovky na obou okrajích mostovky odkapávají na jedno místo na vnitřní stěně ocelové části pylonu a jsou zdrojem soustředěné koroze.
- Poruchy v protikorozi ochraně OK realizované nátěrovým systémem Hempl's jsou řešeny ve zvláštním režimu samostatnou akcí obnovy nátěrů OK během následujících dvou let mimo režim HPM.
- Vnitřní nátěry jsou v podstatně lepším stavu, pouze upozorňujeme na korozi v rozích lemu ocelové vodorovné výztuhy uvnitř pylonu např. v lubech č.10 a 11 a č.17-20 (černý asfaltový nátěr začíná mezi lubem č.11 a 12 směrem k lubu č.1 ve vrcholu pylonu) a dále na výskyt plísně, zvláště v horních částech pylonu a soustředěné znečištění hmyzem u výstupních otvorů na křídla ve vnitřních stěnách pylonu. Výskyt plísně je rovněž ve vnitřních prostorách truhlíku vodorovné nosné konstrukce hlavního zavěšeného pole (viz kap. C 2.1).

- Odvodnění hlavního mostu a mostních ramp bez zjevných vad.
- Dvě trubičky odvodnění izolace mostovky odkapávají do jednoho místa na spodní část pylonu a jsou příčinou lokální degradace povrchu pylonu v místě dopadu odkapávající vody (viz rovněž kap. C 1.2). Je třeba řešit odvedením trubiček mimo dosah pylonu.

Obr.14 Detail koroze na pylonu po odkapávající vodě z trubičky izolace

- Prodloužit dvojici odvodňovacích trubiček izolace vozovky a odvést vodu mimo pylon (viz kap. C1.2 a C 2.1).
- Uvnitř pylonu vyřešit korozi v rozích vodorovných výztuh (např. v lubech č.10, 11 a 17-20, podrobněji viz kap. C 1.2).

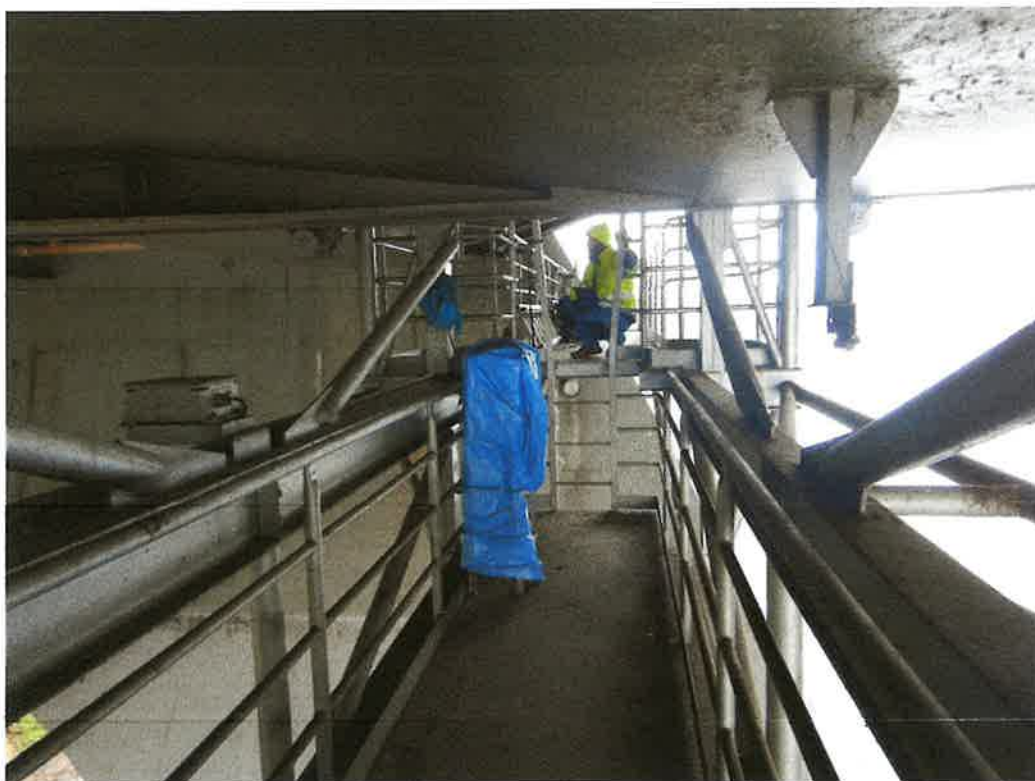
- Revizní vozík/lávka je plně funkční a spolehlivá, pouze za vrcholovým obloukem v úseku protispádu směrem k ústecké opěře nastává problém s prokluzem, zvláště při zhoršených klimatických podmínkách (vlhko, mráz) a je třeba to řešit.
- Revizní vozík/lávka plně obsluží hlavní zavěšený most (pouze potíží s prokluzem na ústecké straně, viz předchozí odstavec), ale bylo by prospěšné obslužit i krajní pole, což je řešitelné, takže doporučení je prodloužit dosah.
- Nátěry a celková protikorozní ochrana OK je řešena samostatným režimem oprav nátěrů.

Obr . 15 Revizní vozík, pojezd, prokluz, možnost prodloužení do krajního pole

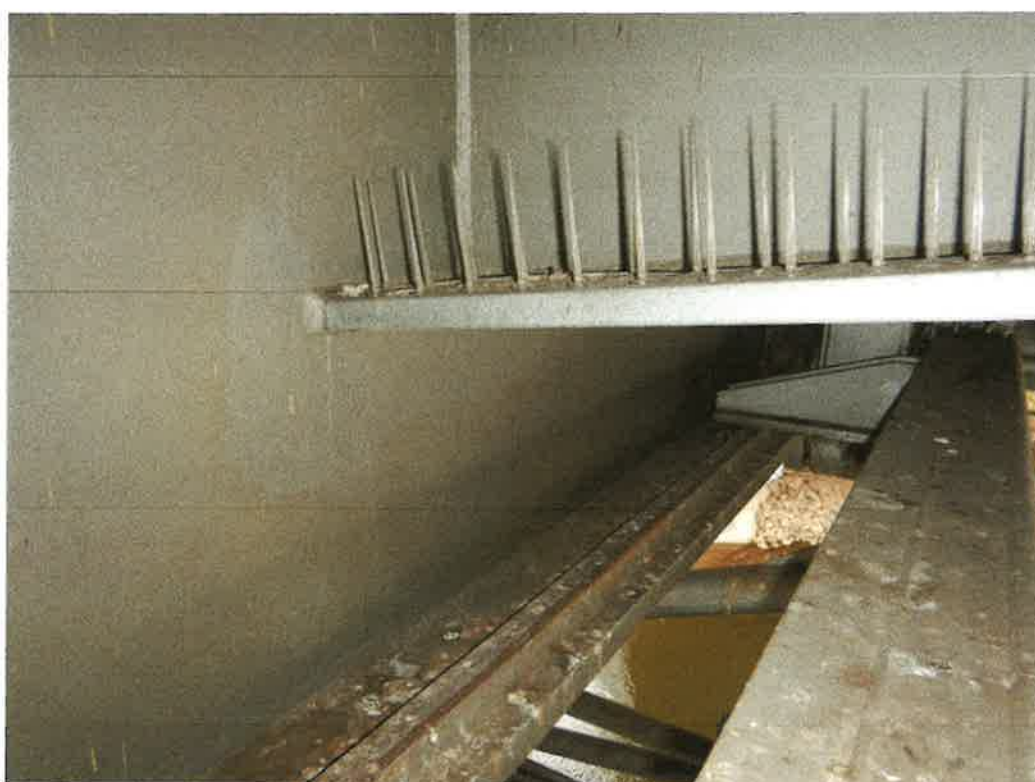
Obr . 16 Znečištěná kolejnice pojezdu vozíku, doporučeno pogumování povrchu

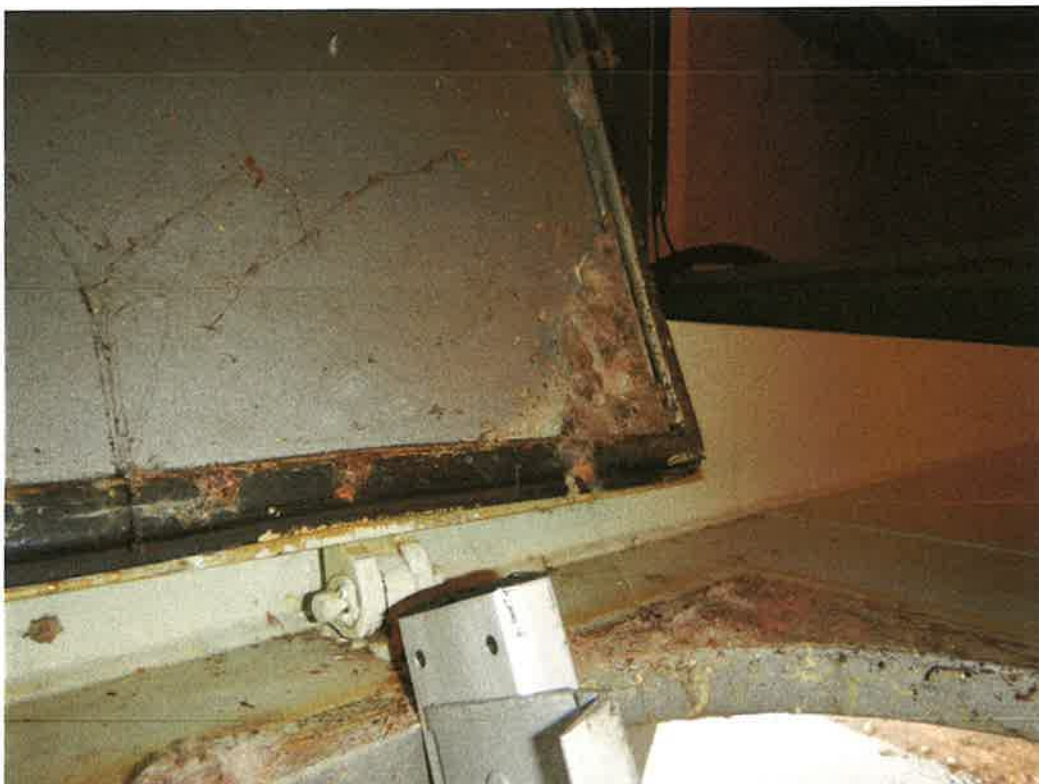
Obr. 19 Otevřený poklop vstupu do tubusu trámu, znečištěný

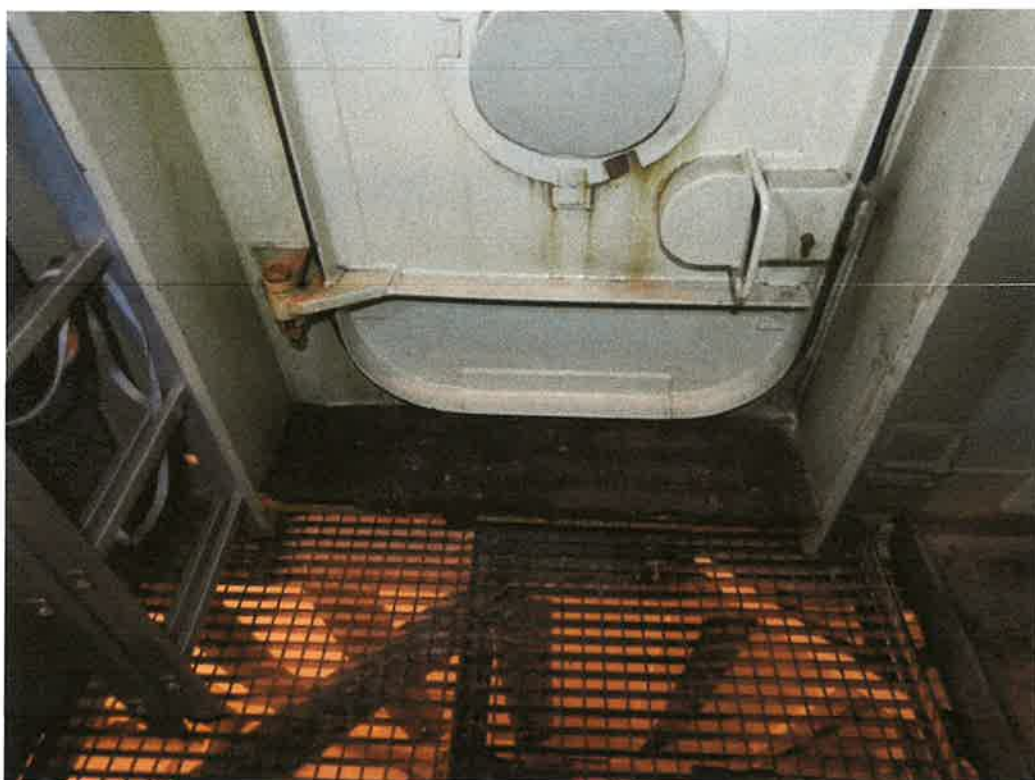
- Ve vnitřním dutém prostoru pylonu na spáře ocel/beton je betonový povrch na nejnižší úrovni s přístupem k nefunkčnímu stálému zařízení směrem k řece zcela suchý bez známek soustředění případné vlhkosti na této nejnižší ploše. Naopak na vyšší úrovni této spáry v místě přístupu ke kotvám předpínacích kabelů, kotvících ocelový pylon k betonovému základu je soustředěná voda se stálým přítokem pravděpodobně z netěsnících dveří na vstupu do pylonu ze strany vozovky, kotva se silnou korozí.

Obr. 20 Vstupní dveře z revizního vozíku dovnitř pylonu, netěsní, koroze kotev

- Ve vnitřním dutém prostoru pylonu na spáře ocel/beton je nezbytné urychleně řešit zatékání vody do prostoru předpínacích kotev (zřejmě dveřním otvorem v přístupu do pylonu), kde v kapse u dvou kotev stojící voda způsobuje rezivění kotevních desek (viz kap. C 1.2). Odstranit zdroj zatékání, kotvy očistit a ocelové části opatřit povrchovou ochranou.

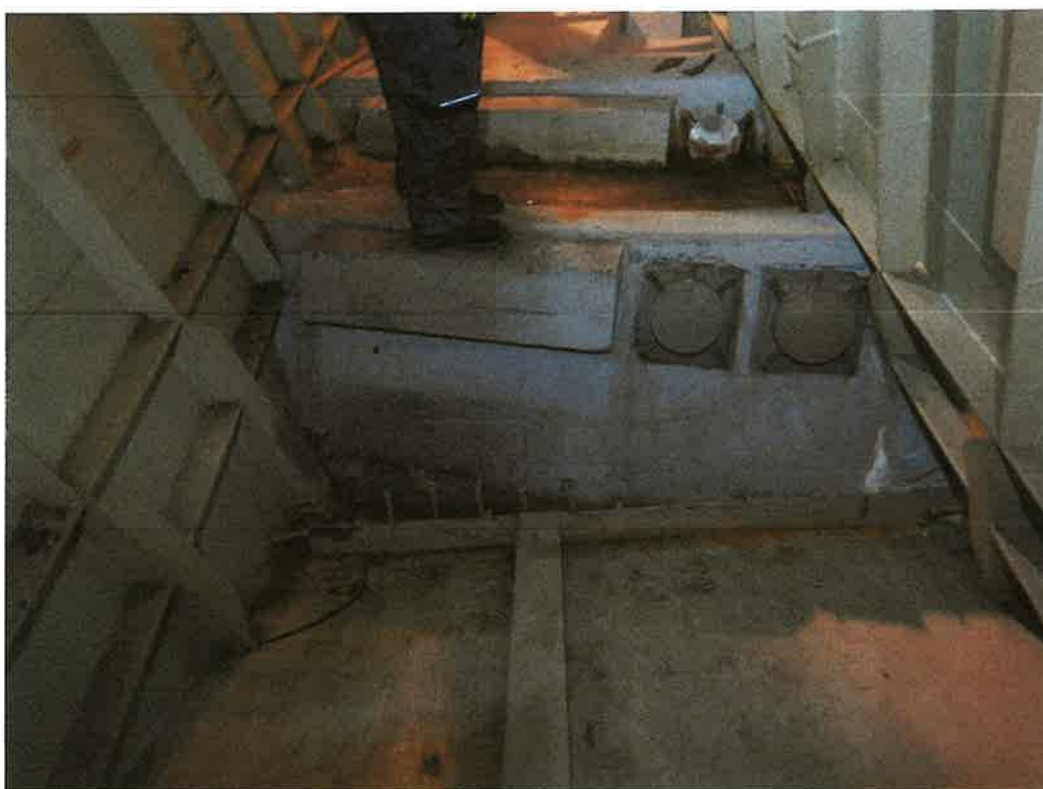
Obr. 22 Spára ocel/beton s kotvami se zatékající vodou (viz obr 20), pohled

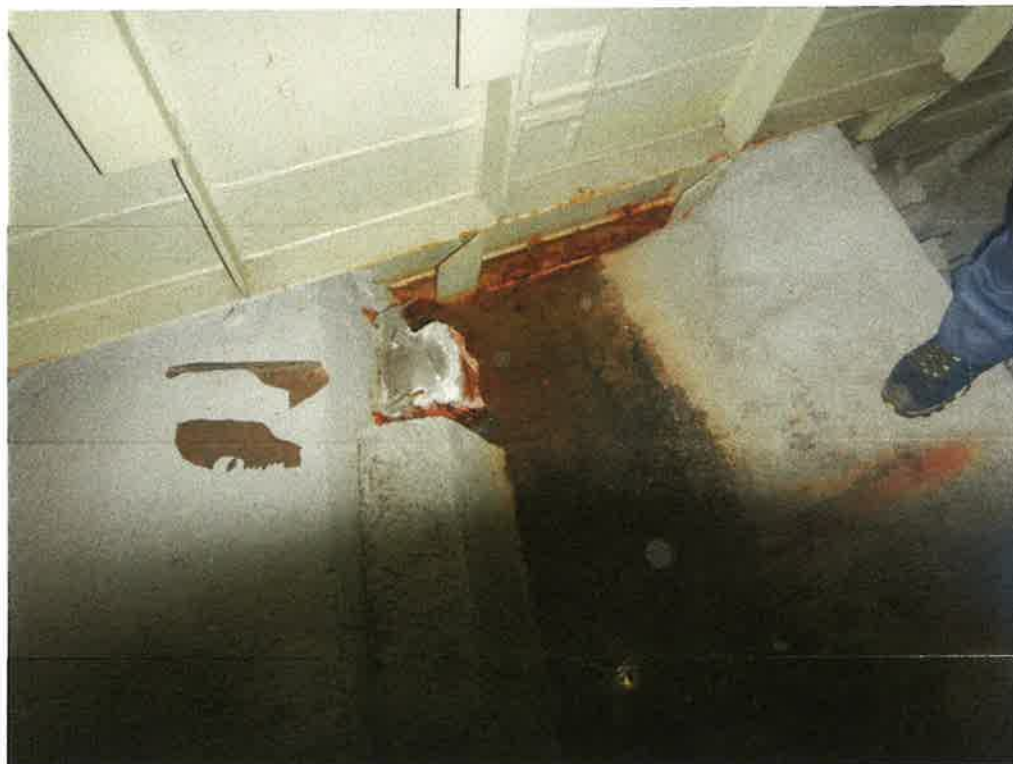
Obr.23 Detail spáry se zatopenou kotvou, půdorys

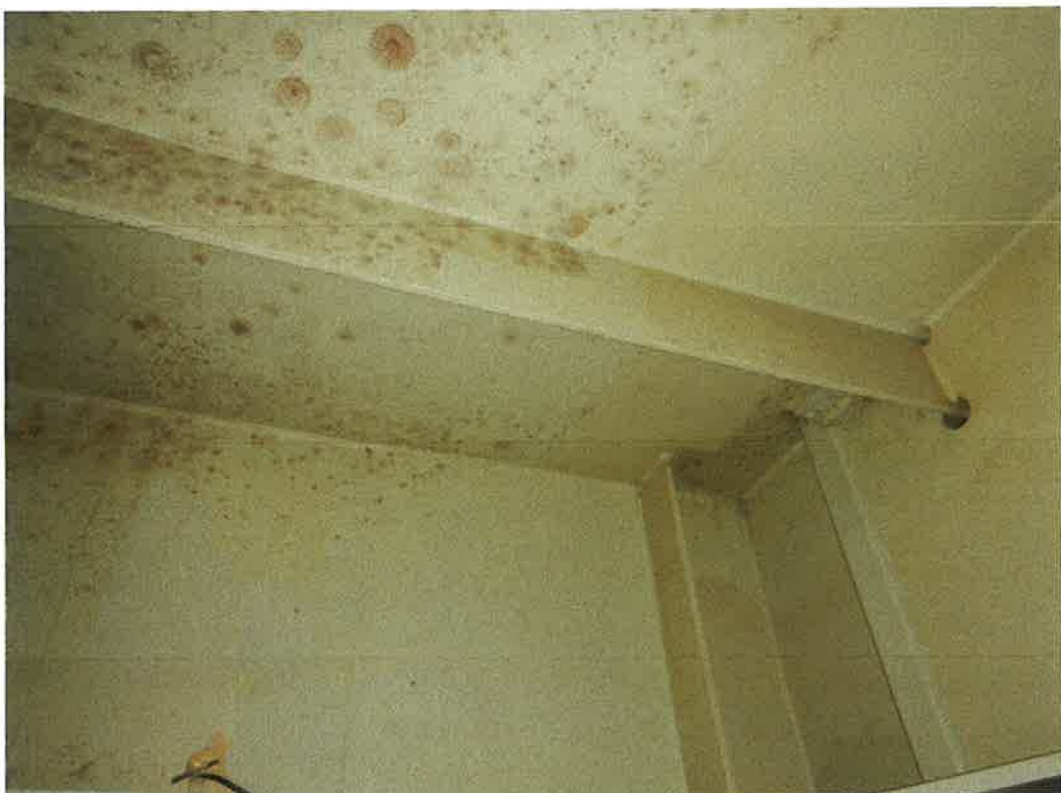
- Ve vnitřní části komory hlavního pole plíseň stěn a stropů s lokálním výskytem (např. úsek 29 postižen a vedlejší úseky čisté, příkladů takového výskytu je několik).
- Protikorozní ochrana ocelových částí mostu je ve zvláštním režimu oprav nátěrů (podrobněji viz kap. C 1.2).
- Dvojice odvodňovacích trubiček povrchu izolace mostovky, které odkapávají na vnitřní stěnu ocelové části pilíře bude třeba odvést mimo pylon.
- Gumové objímky dynamických tlumičů závěsů mostu v místě jejich kotvení u středového chodníku jsou u několika závěsů zvláště na děčínské straně porušeny a u závěsu č. 6 je objímka úplně protržena, oprava nutná. Několik dlouhých závěsů vykazuje podélné nerovnosti obalových plastových trubek, což je neodstranitelná vada od jejich instalace bez vlivu na funkčnost závěsů mostu.

Obr. 26 Plíseň na stěnách i stropu některých částí tubusu

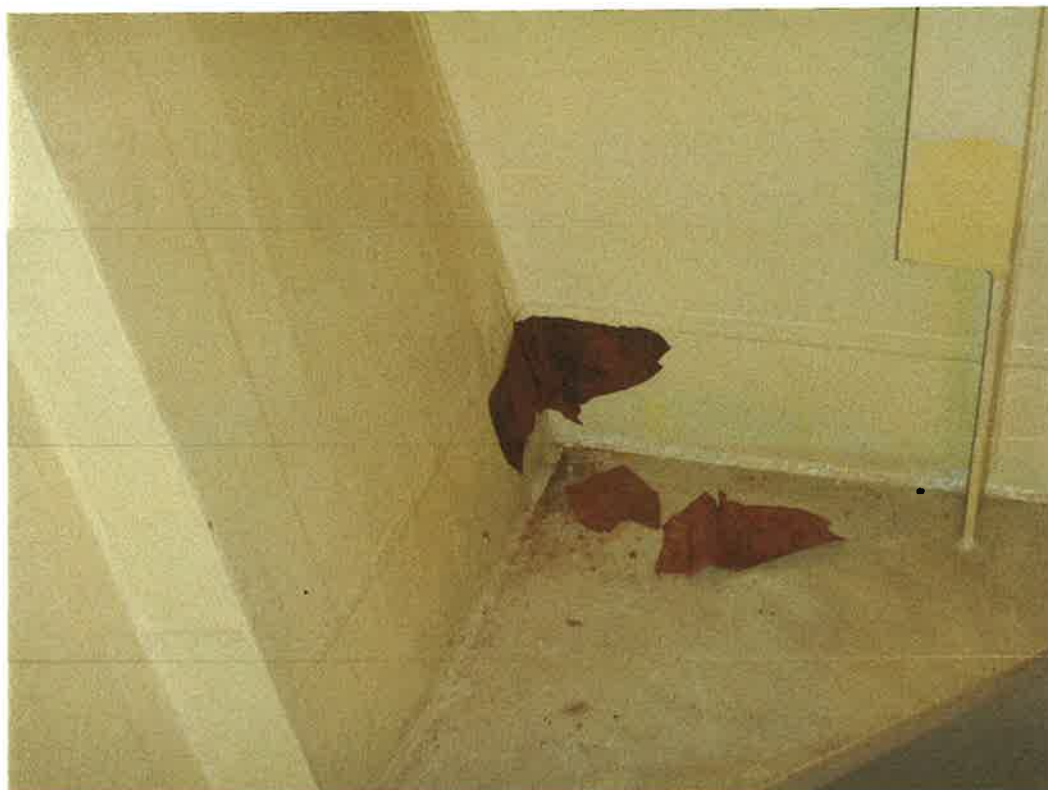
Obr. 29 Odloupnutý nátěr a rez na několika místech, HPM neřeší PKO

- Obecně je při HPM konstatováno, že veškeré poruchy protikorozní ochrany všech částí OK jsou řešeny ve zvláštním režimu oprav během budoucích dvou let.

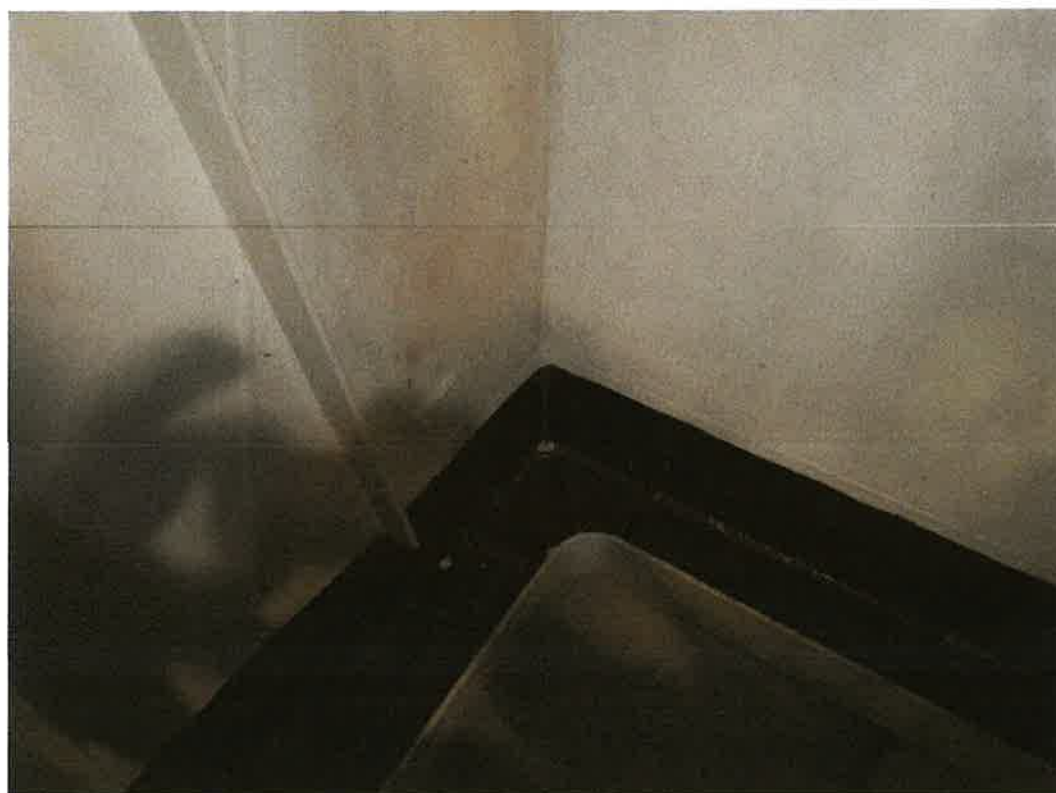
Obr. 30 Ochrana bezodtokových rohů výztuh černým asfaltovým nátěrem, lub 10

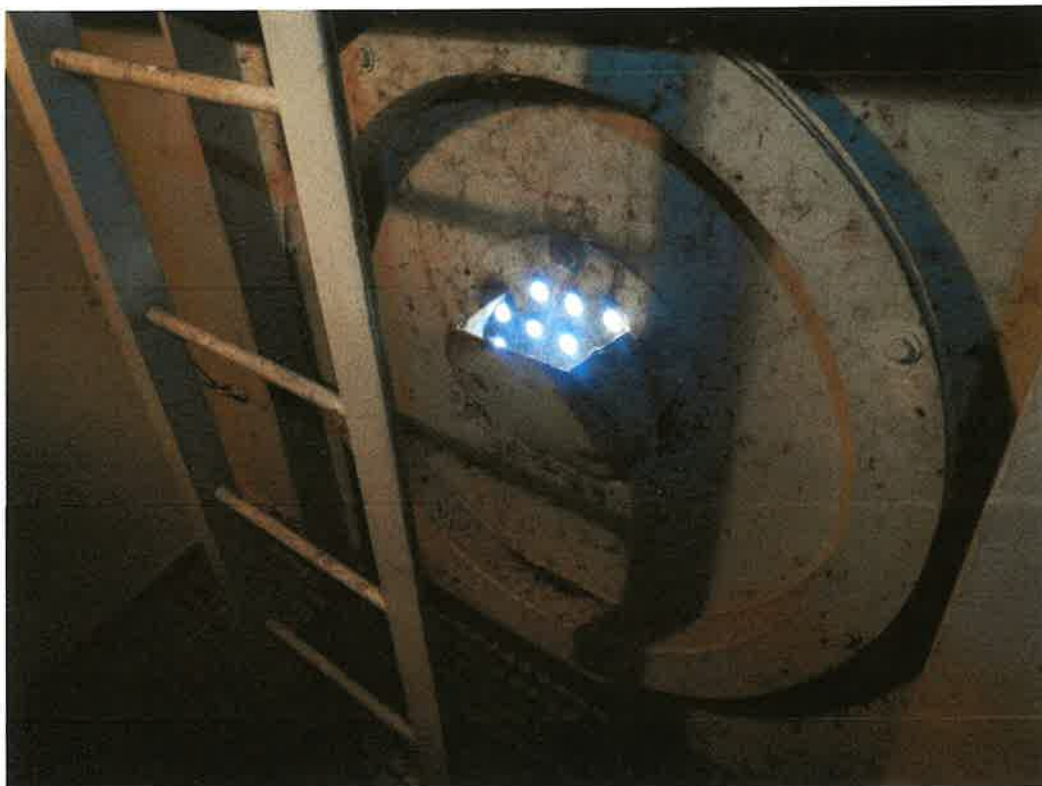
Obr. 35 Znečištěné kruhové vstupy na křídla 2 až 4 od hmyzu

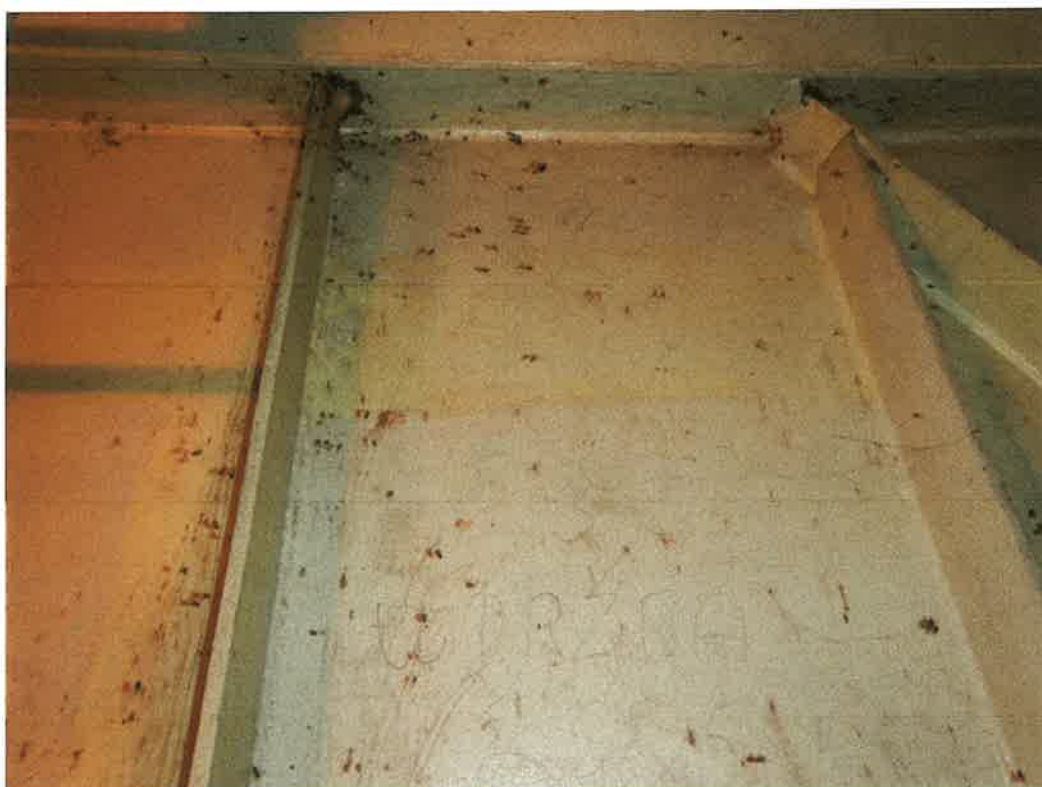
Obr. 36 Znečištěná vnitřní stěna pylonu hmyzem

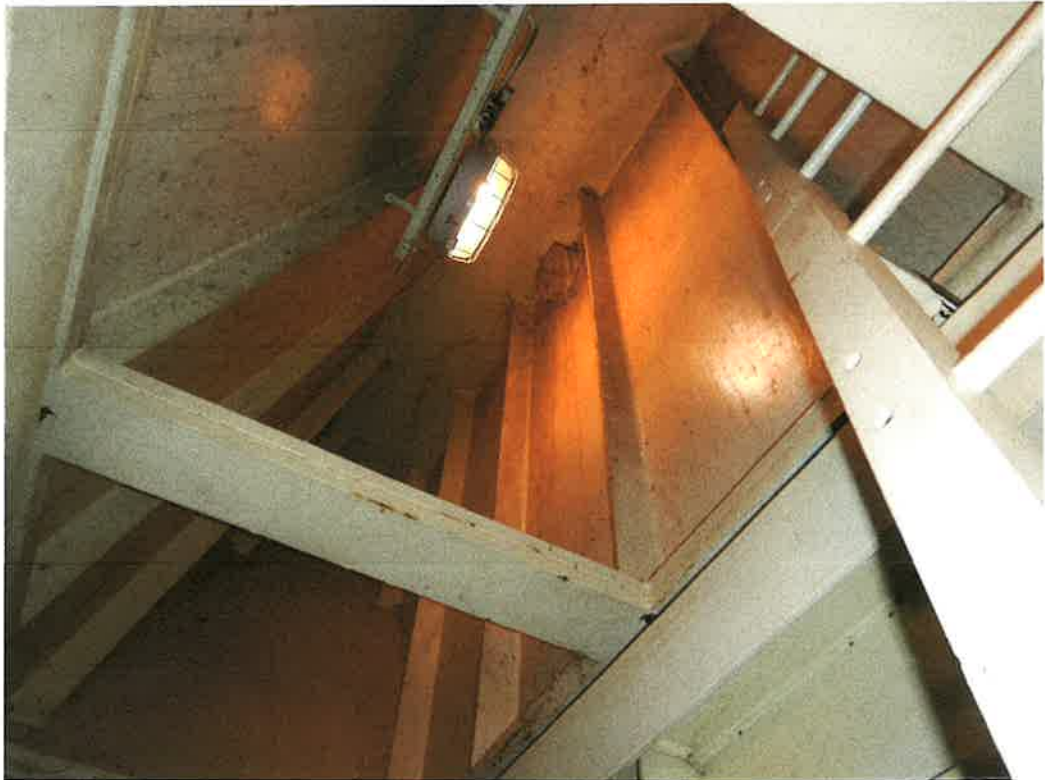
Obr. 37 Vrcholová část hlavy pylonu znečištěná od hmyzu

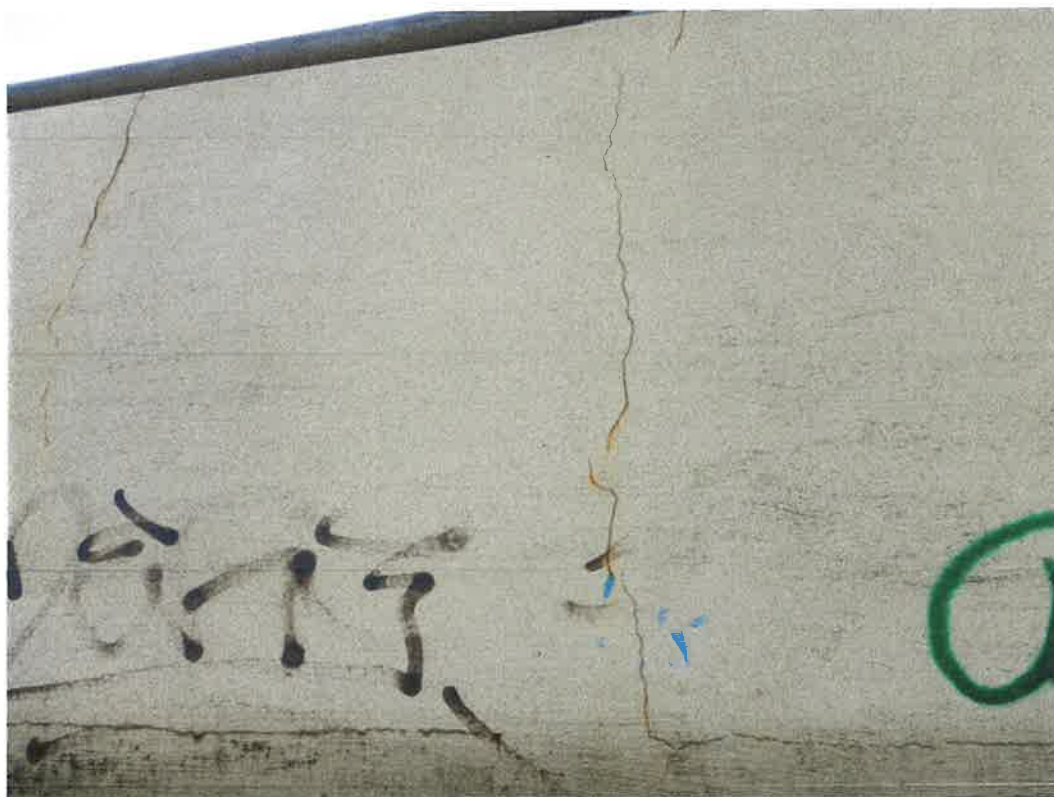
Obr.45 Detail trhlin na zídkách výstupu z podchodu na chodník mostu

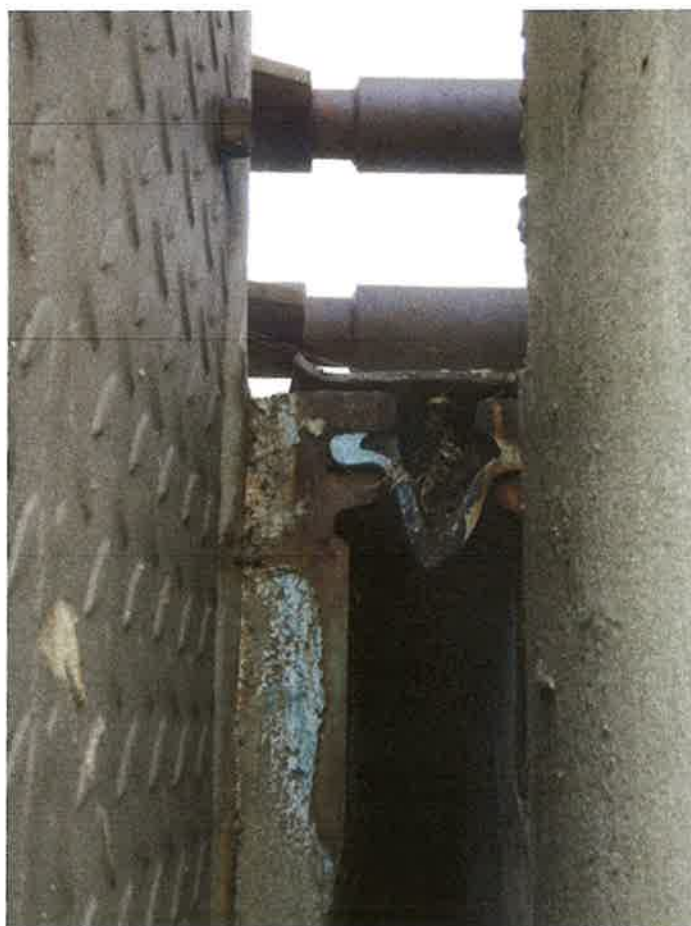
Obr. 46 Zanesený mostní závěr u opěry Střekov

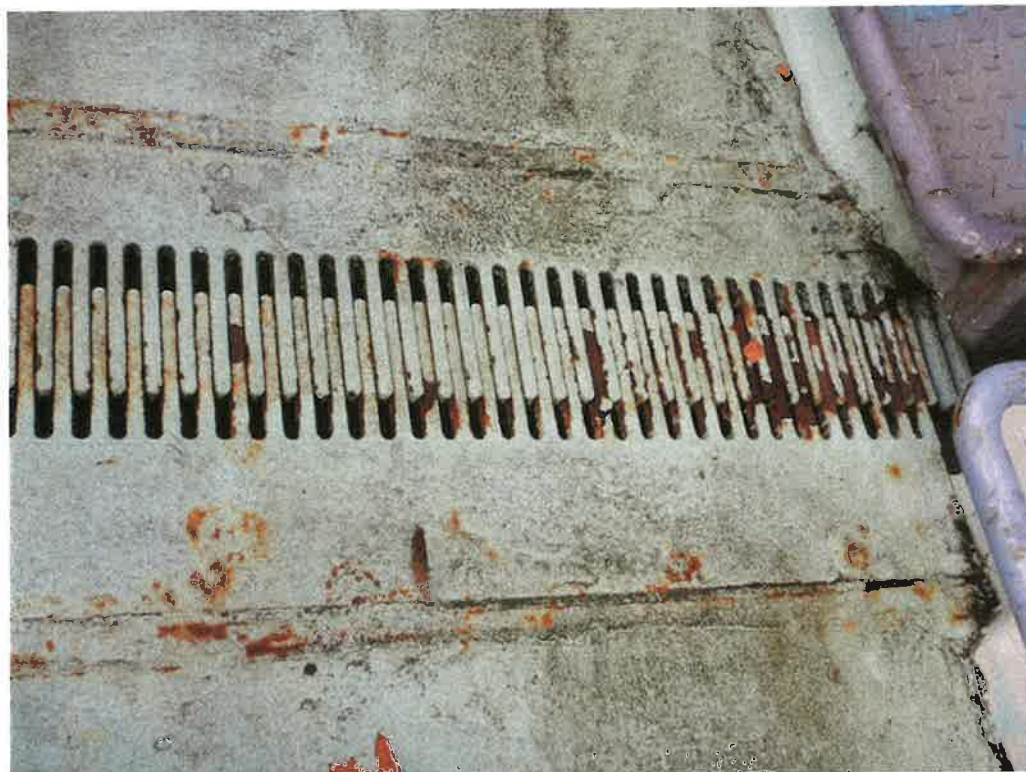
Obr. 47 Rez na a kolem prstového závěru na rampě chodníku na most

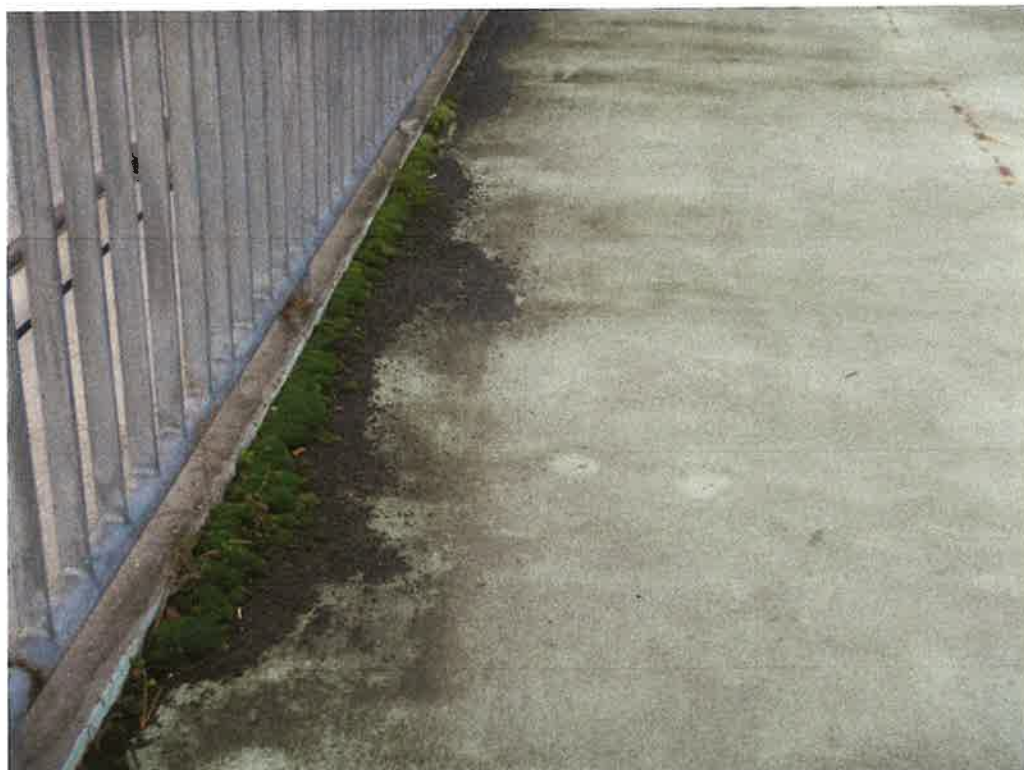
Obr.48 Vegetace a rez na středové původní vodící liště na chodníku

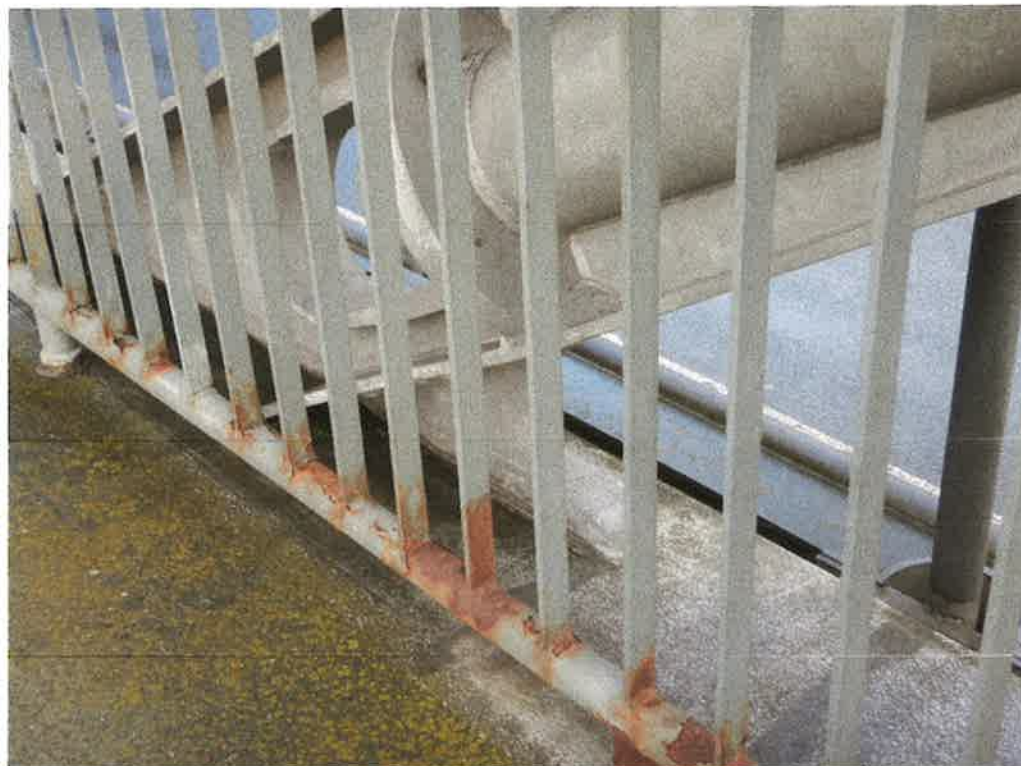
- Zábradlí na vyvýšeném středovém chodníku na hlavním zavěšeném mostě má na mnoha místech porušenou povrchovou ochranu a lokální rzí degradovaná místa, především u sloupků a spojů.

Obr. 49 Detail koroze zábradlí, řešeno v jiném režimu oprav

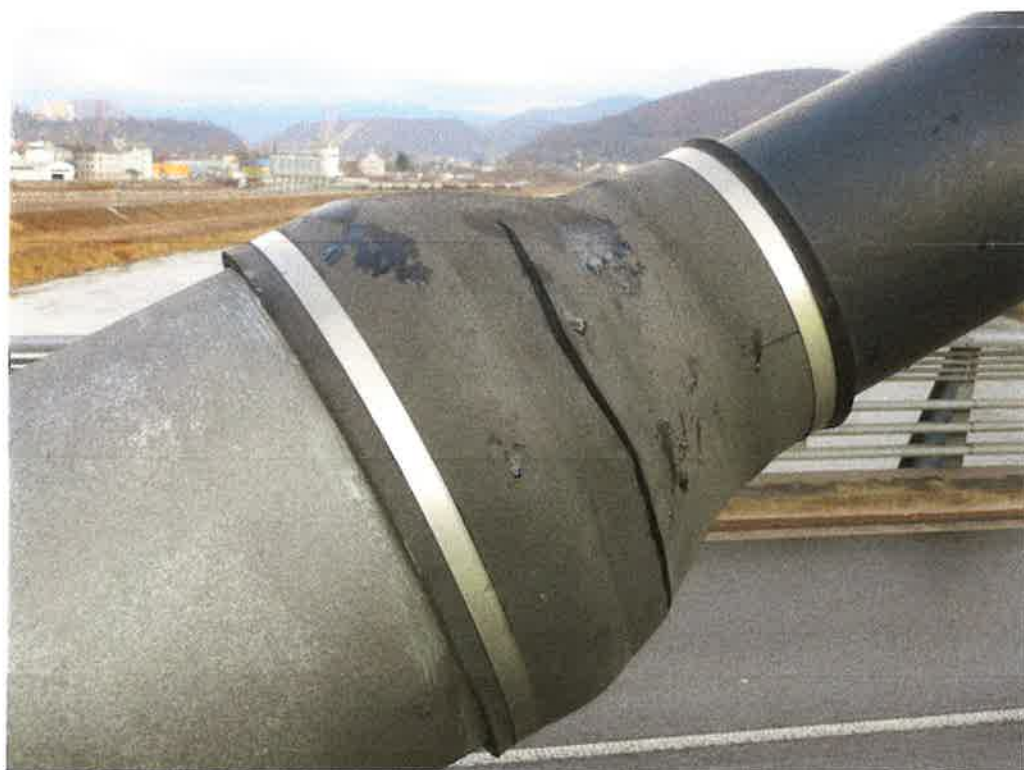
Obr. 50 Detail zásadní poruchy gumové objímky u jednoho závěsu

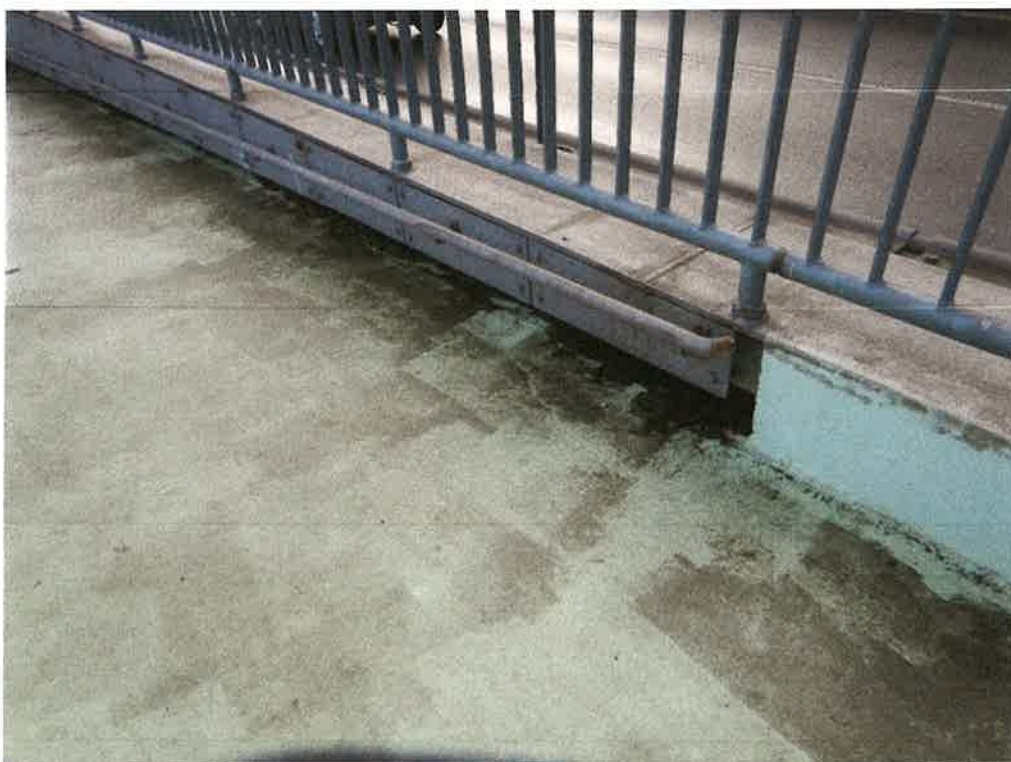
Obr. 52 Vegetace a nečistoty na rampě směr Centrum

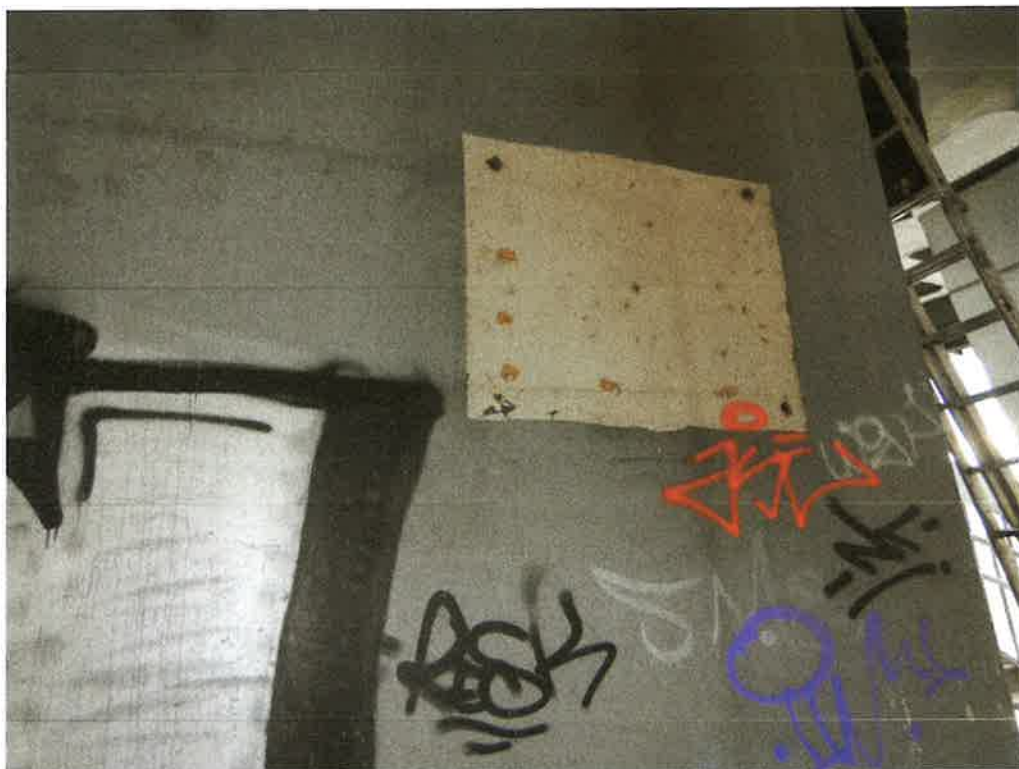
Obr. 55 Opěra č. 1, světlé místo po chybějící tabuli s označením mostu

- Při prohlídkách sledovat svislé vlasové trhliny na stěně opěry směrem k řece.
- Na vnitřní stěně opěry směrem do vozovky těsně u nástupu na schodiště k chodníku nahoru na hlavní most osadit dvojici tabulí s označením Mariánského mostu a charakteristikou všech tří mostů přes Labe (podrobněji viz kap. B 4.3). Trvalá vada v rozporu s povinností označení mostu.
- Obě ramena schodiště směrem dolů k řece vyčistit a zajistit na ně bezpečný vstup.

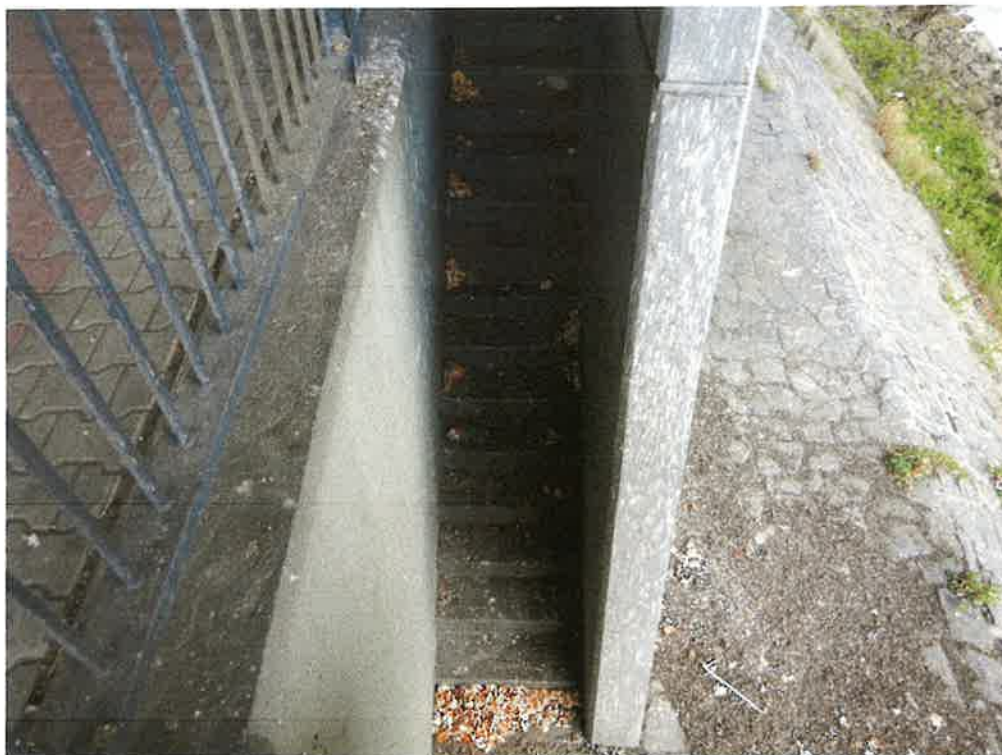
Obr. 57 Znečištěný prostor schodiště dolů k řece u opěry č. 1

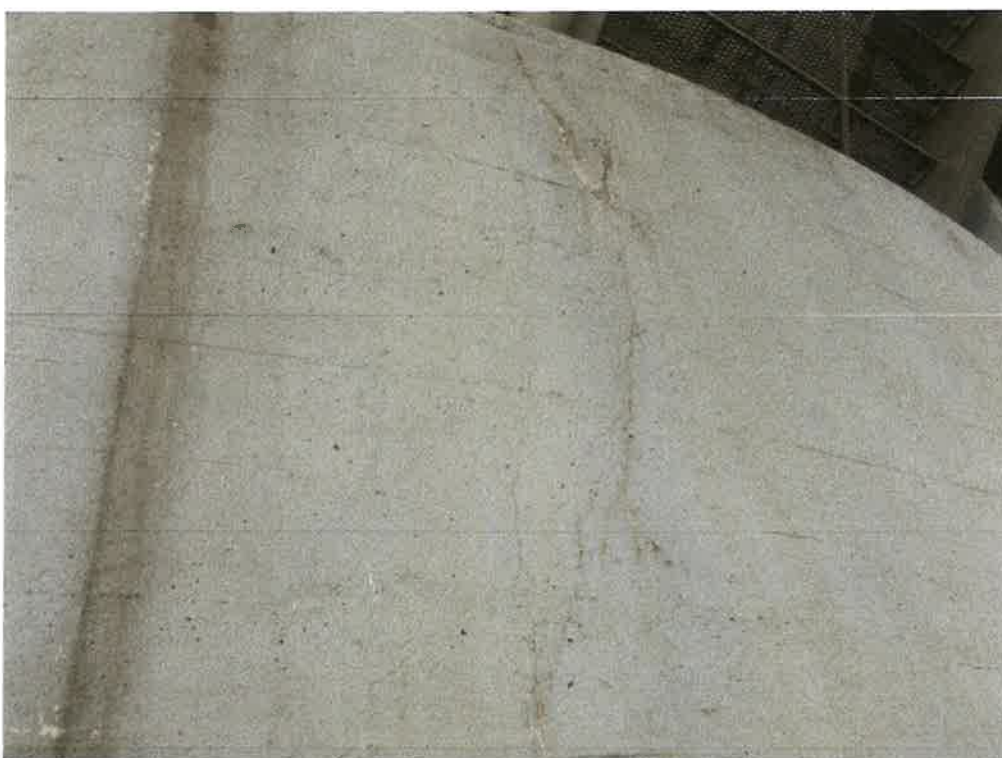
- Svislé vlasové trhliny patrné již při 1. Hlavní prohlídce mostu v r. 1998 jsou stabilizované - doporučení sledovat při dalších prohlídkách.
- Na vnitřní stěně opěry směrem k vozovce těsně u nástupu na schodiště k chodníku nahoru na hlavní zavěšený most chybí dvě orientační tabule s označením mostu (podrobněji viz kap. B 4.3), což je trvalá závada a je to škoda.
- Schodiště směrem dolů k řece je silně znečištěno, na straně směrem k městu je zamezen vstup.

Obr.58 Systém svislých smršťovacích trhlin na opěře č.1
