Mariánský most v Ústí nad Labem

Ev. č. 5a – M 11

HLAVNÍ PROHLÍDKA MOSTU

Listopad – prosinec 2021

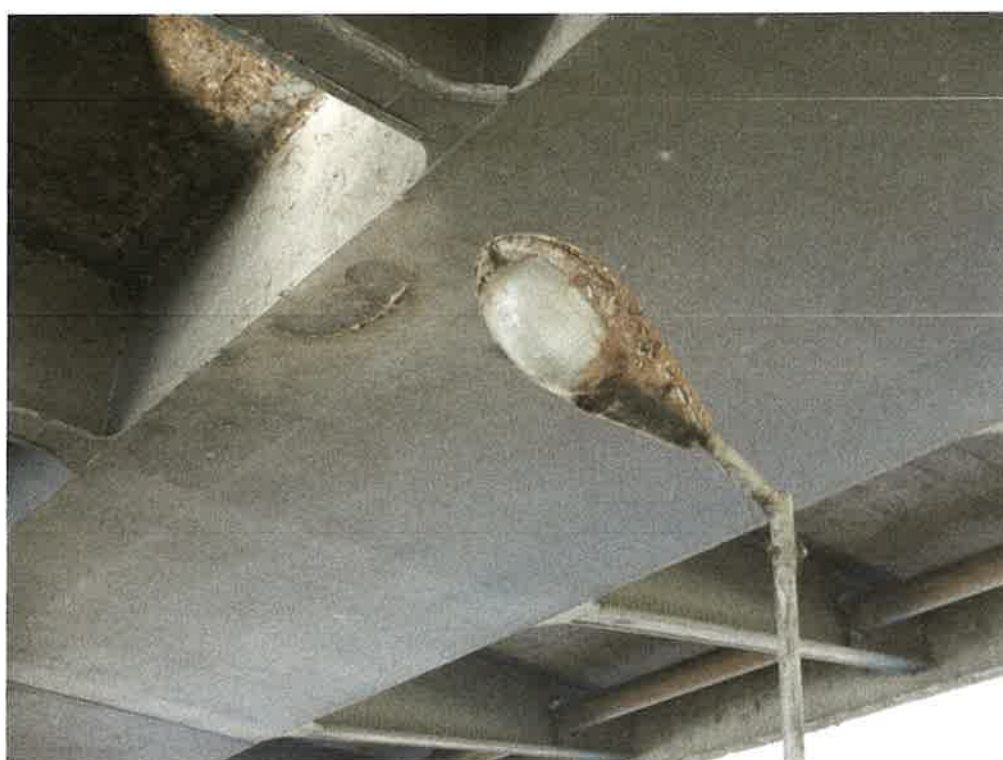
Obr.64 Mostní rampy, znečištění osvětlovacích těles pod rampami

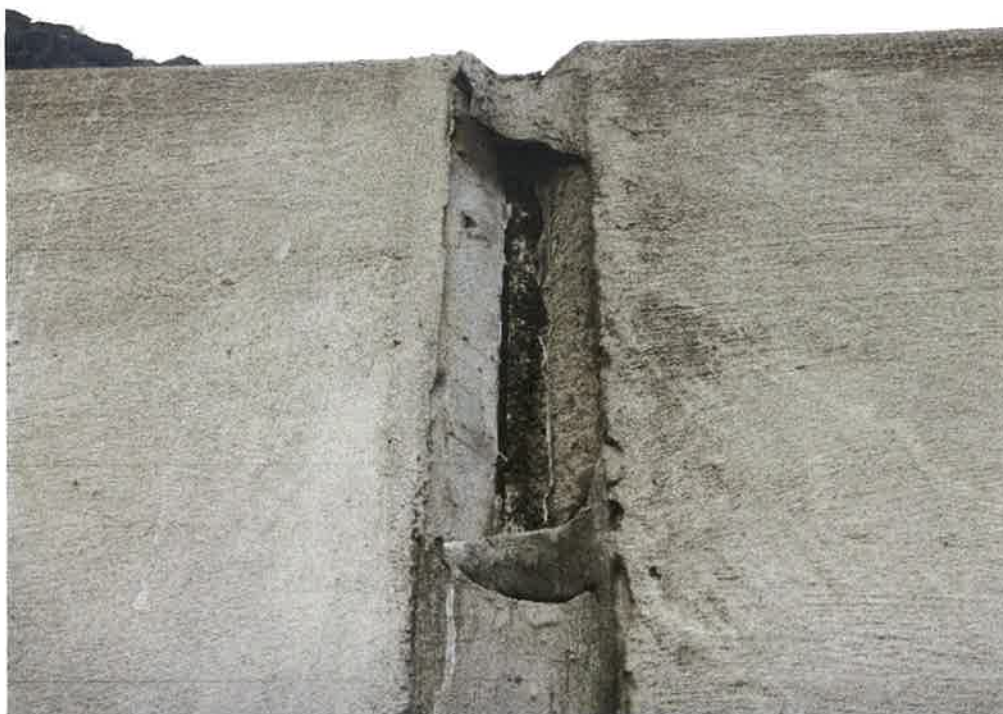
- Opěry a křídla jsou bez zjevných závad.
- Na dlouhých navazujících opěrných zdech jsou svislé trhliny a dilatační spáry mezi jednotlivými dilatačními úseky zdí s nefunkčním trvale pružným tmelem jsou zcela degradovány, což je trvalá závada a je nutná oprava.
- Na rostlém terénu mezi souběžným svodidlem vozovky a opěrnou zdí je vegetace, kterou je nutné odstranit.

Obr. 65 Degradace dilatačních spár opěrných zdí navazujících na rampy

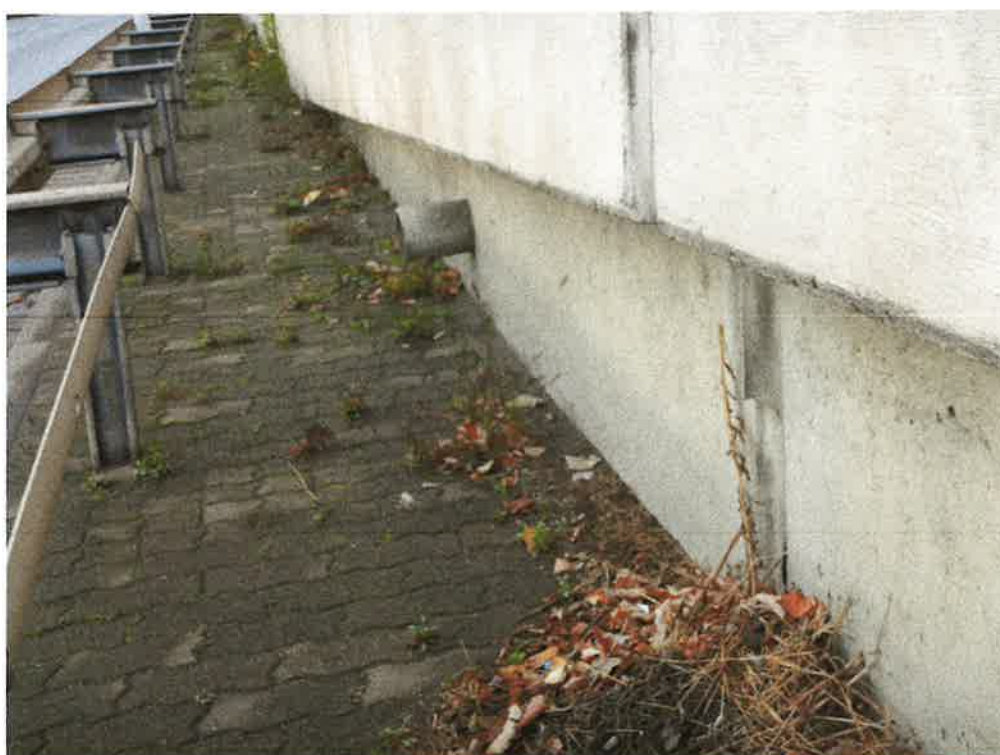
Obr. 66 Vegetace podél opěrných zdí u mostních ramp
