Objednatel:	Ústí nad Labem	Obec:	Ústí nad Labem	Kraj:	ÚSTECKÝ
Akce:	MOST PŘES LABE POD MARIÁNSKOU SKÁLOU V ÚSTÍ NAD LABEM			Datum	Stupeň
Část:				07/2019	PRŮZKUM
Příloha:	KOROZNÍ PRŮZKUM – PKO

## **KOROZNÍ PRŮZKUM - PKO**

### **MOST PŘES LABE POD MARIÁNSKOU SKÁLOU V ÚSTÍ NAD LABEM**

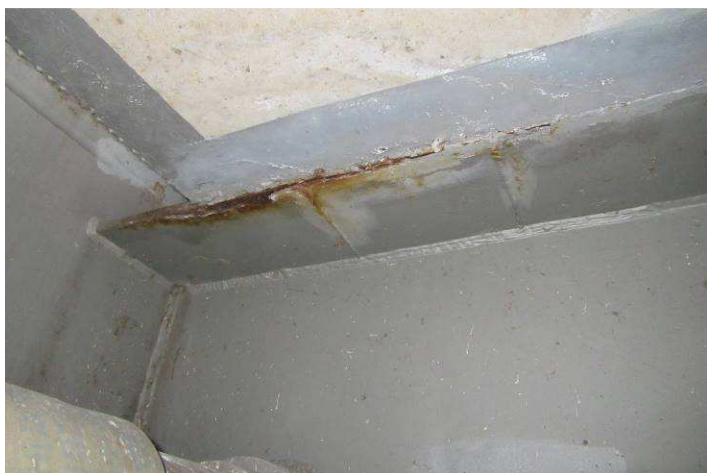
- Příčníky mezi pylony a ve vedlejším poli hlavního mostu jsou v místě připojení příčníku k stěně pylonu a v oblasti konce spřahující desky OK zasaženy prorezavěním stupně Ri5 a podkorodování přilehlých oblastí nebo v této části konstrukce již plně došlo k plošné degradaci PKO a koroznímu napadení základního materiálu (viz Obr. 02 až 10).

Obr. 02 – Pohled na styk ŽB desky a příčnicku, plošná koroze, koroze na hranách, vznik korozních produktů, výskyt CHRL

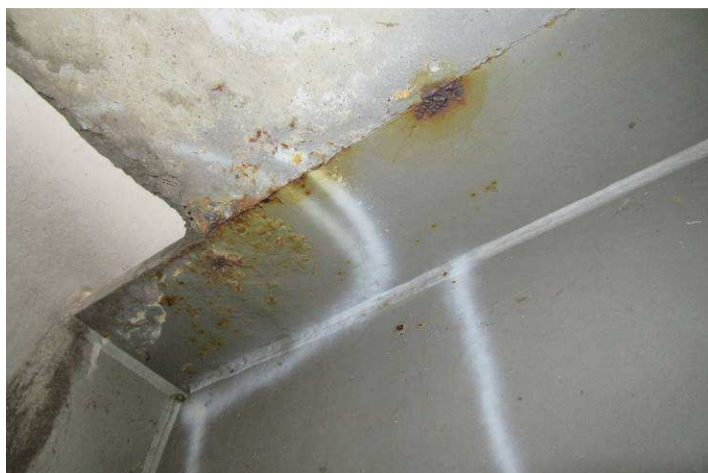
Obr. 03 – Pohled na styk ŽB desky a příčnicku, koroze na hranách, korozní produkty, výskyt CHRL

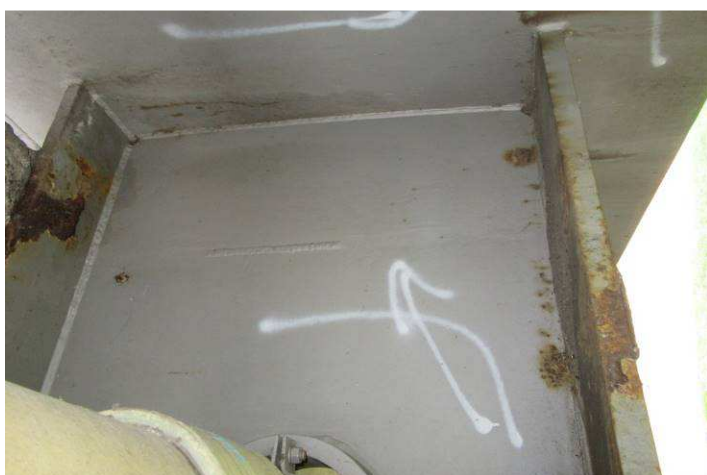
Obr. 04 – Pohled na styk ŽB desky a příčnicku, koroze na hranách, lok. prorozavění Ri5, výskyt CHRL

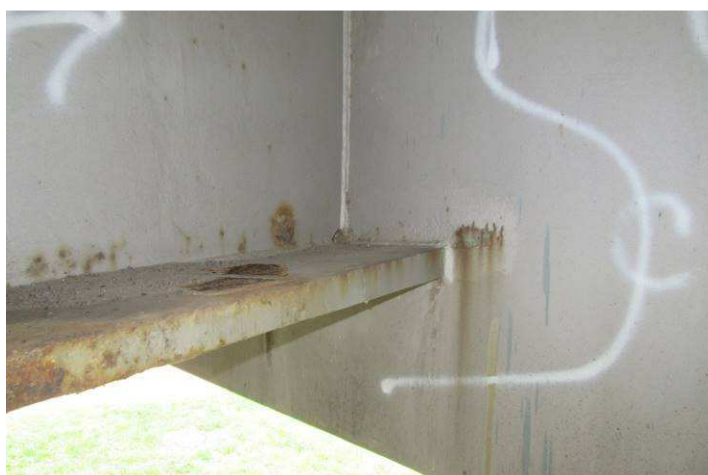
Obr. 05 – Pohled na styk příčnicku a parapetu pylonu, plošná koroze, koroze na hranách, lok. prorozavění Ri5

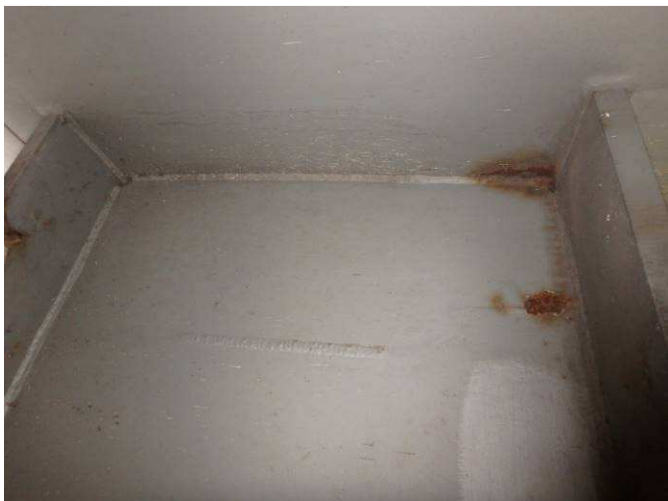
Obr. 06 – Pohled na styk příčnicku a parapetu pylonu, plošná koroze, koroze na hranách, lok. prorozavění Ri5

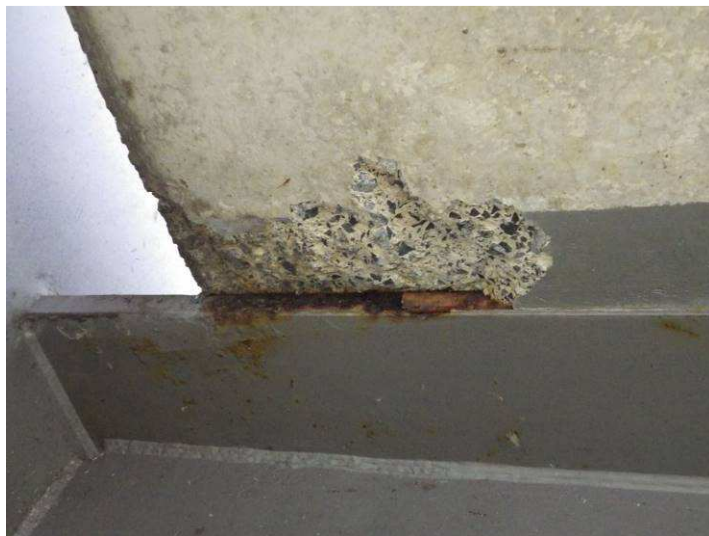
Obr. 07 – Pohled na připojení příčnicku, prorezavění Ri5, podkorodování

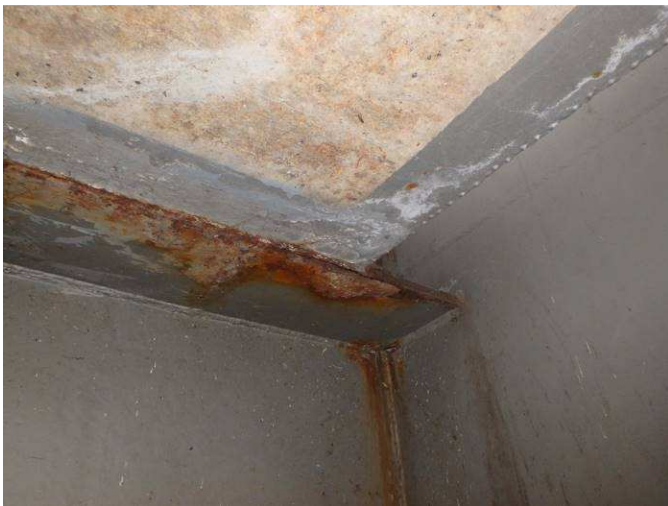
Obr. 08 – Pohled na připojení příčnicku ke spráhující desce, prorezavění Ri4, koroze na hranách, plošná koroze, výskyt CHRL

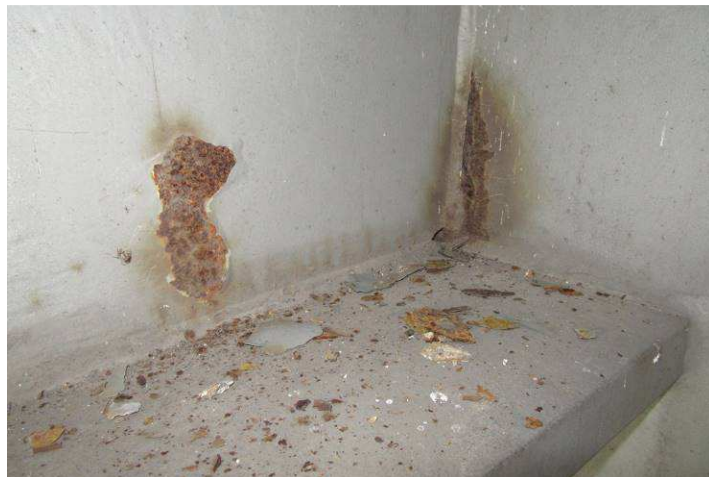
Obr. 09 – Pohled na napojení příčnicku a desky, prorezavění Ri5, koroze na hranách, plošná koroze, kontaminace CHRL

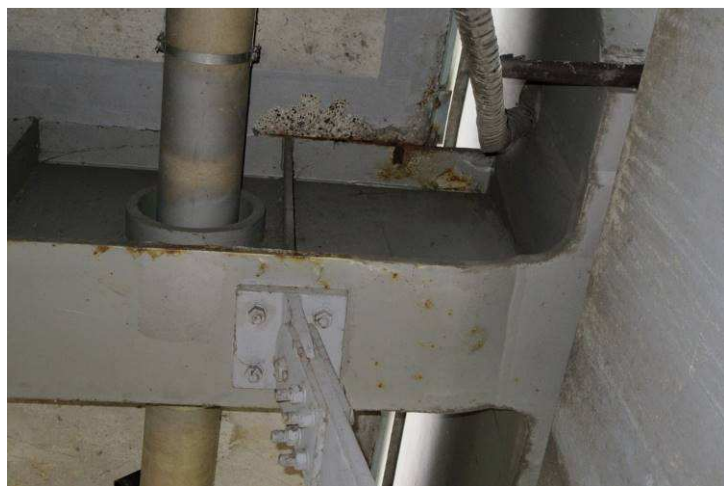
- V koncových oblastech vedlejšího pole mostu dochází na spodních pásnicích příčníku a v místě kotvení mostu na hranách a přilehlých oblastech k prorezavění stupně Ri5. Lokálně jsou k zastižení i místa s plošnou korozí, díky ztrátě ochranné funkce stávající PKO (viz Obr. 14 až 16).

Obr. 14 – Pohled na koncový příčník, koroze na hranách, prorezavění Ri3-Ri5, kontaminace ptačím trusem a CHRL

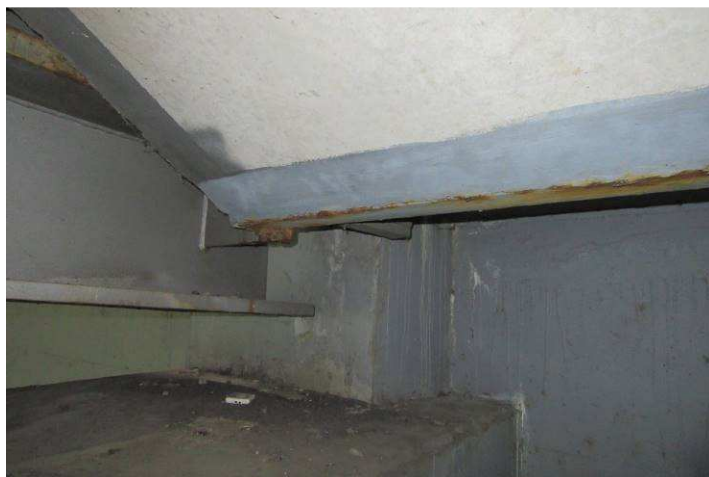
Obr. 16 – Pohled na zakončení mostu, koroze na hranách, prorezavění

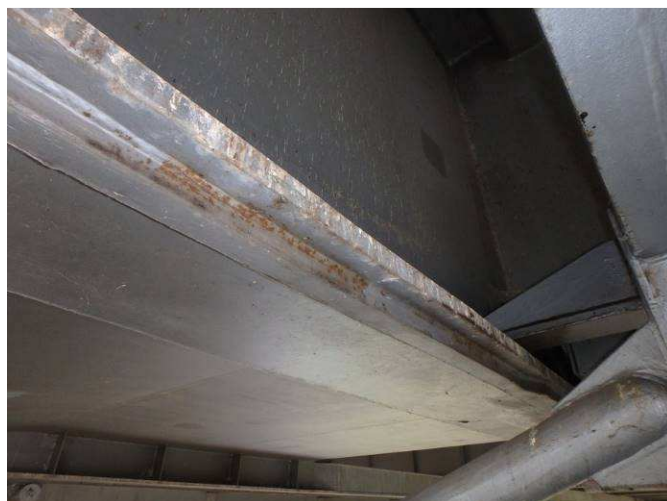
- Obecně lze konstatovat, že na hranách spodních pásnic (konzoly, komorové nosníky, nosníky rozpletu napojení hlavního mostu na rampy a dlaš) dochází k jejich prorezavění a podkorodování stávajících OPS (viz Obr. 13, 17 až 20). Dle odborného odhadu se tato poškození vykytují na cca 25% těchto částí konstrukce.

Obr. 20 – Pohled na spodní pás komory, koroze na hranách, prorozavění Ri5, podkorodování, kontaminace ptačím trusem

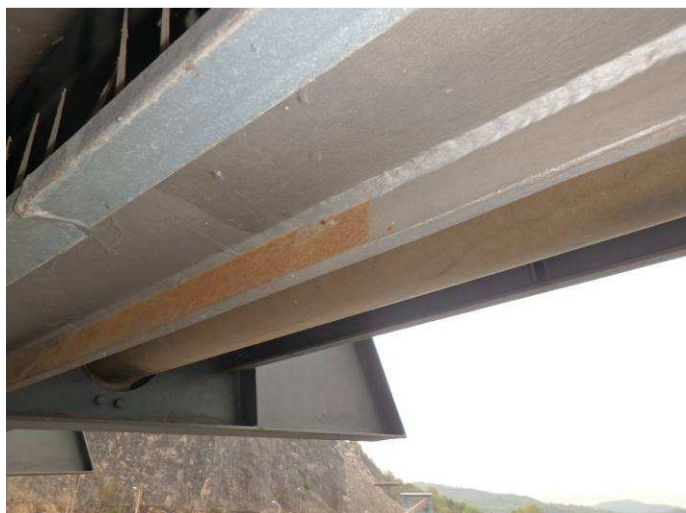
- Na převislých částech koncového plechu konzoly směrem do osy mostu dochází k prorezavění do stupně Ri5, které místy přechází do plošné koroze těchto částí konstrukce (viz Obr. 21 až 22).

Obr. 21 – Pohled na převislou část koncového plechu konzoly, plošná koroze, prorozavění Ri5

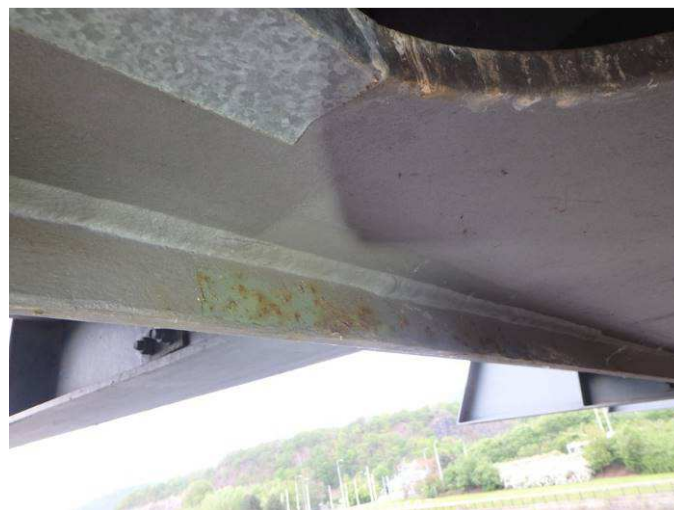
Obr. 22 - Pohled na převislou část koncového plechu konzoly, prorozavění Ri5, koroze na hranách, kontaminace ptačím trusem

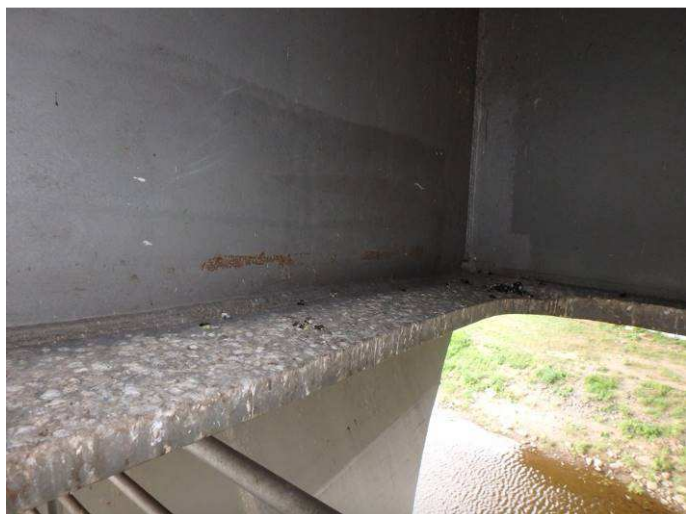
- Vodorovné části konstrukcí a rohová místa, kde je možno, aby se usazovalo ptactvo, jsou znečištěna trusem a různým biologickým materiálem naneseným ptactvem. V plochách znečištěných trusem a jinými cizorodými látkami navíc dochází k usazování drobných prachových částic a tvorbě souvislých ploch, které jsou v kombinaci s vlhkostí vhodným prostředím pro tvorbu agresivního prostředí, které urychluje degradaci OPS (viz Obr. 23).

Obr. 23 – Pohled na stěnu a spodní pás, prorozavění Ri4, kontaminace ptačím trusem

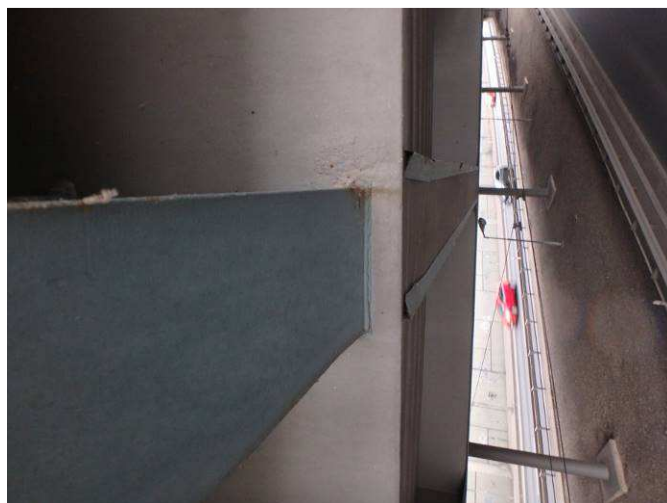
Obr. 26 - Pohled na montážní svary konzolové části ke koncovému plechu konzoly, podkorodování

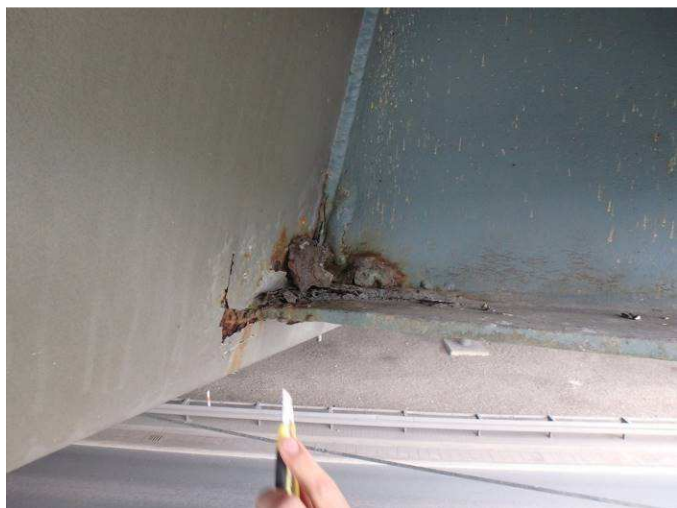
Obr. 27 - Pohled na montážní svary konzolové části ke koncovému plechu konzoly, koroze na hranách, podkorodování, plošná koroze

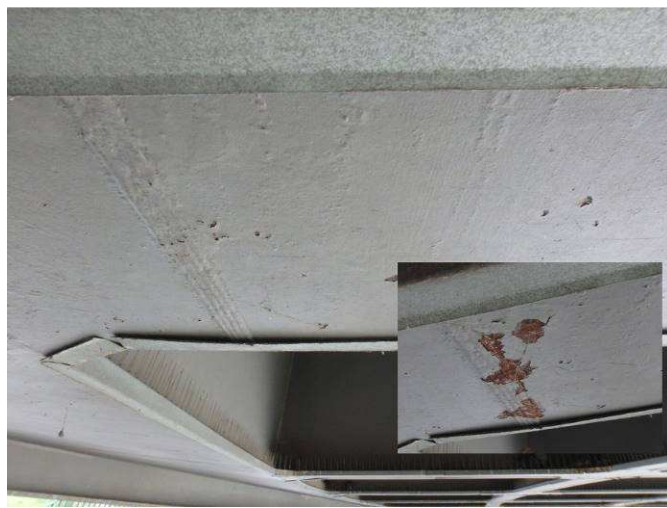
- Obecně lze konstatovat, že v místech montážních styků (styky konzol, styky rozpletu, styky příčníků apod.) je vyšší výskyt poškození PKO prorezavěním a podkorodováním přilehlých oblastí, než v oblastech styků prováděných dílensky. Prorezavění v těchto oblastech se pohybuje v rozmezí Ri3 až Ri5. Dle odborného odhadu je těmito vadami zasaženo cca 40% montážních styků (viz Obr. 28 až 30).

Obr. 28 – Pohled na montážní styk, podkorodování OPS

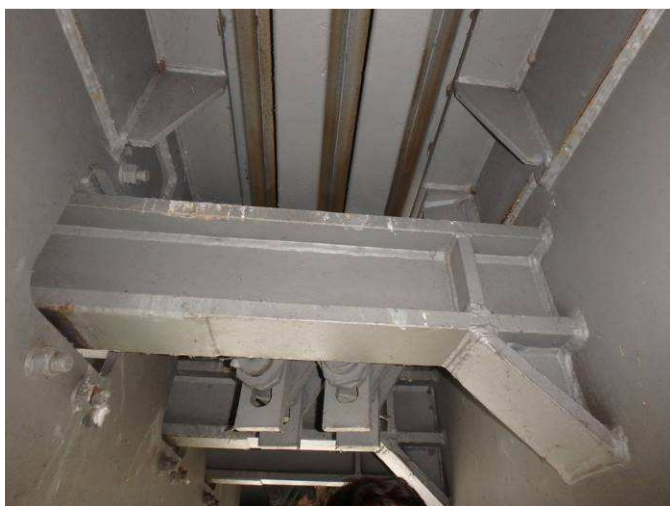
Obr. 33 – Pohled na zarážky u MZ, koroze na hranách, kontaminace ptačím trusem

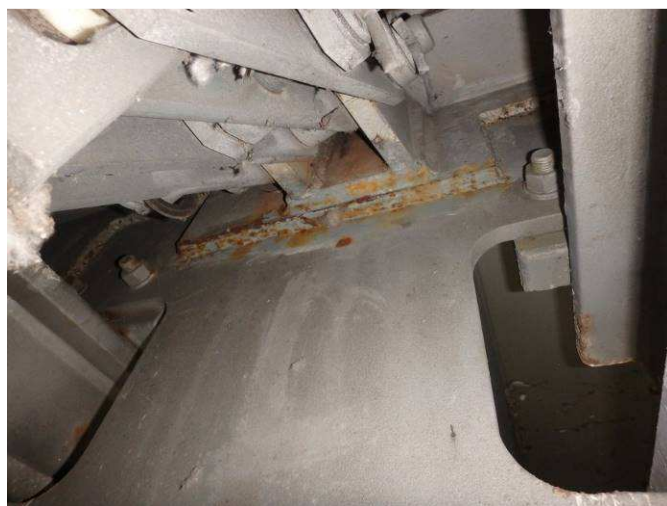
Obr. 34 – Pohled na montážní styk MZ, prorezavění Ri5, podkorodování

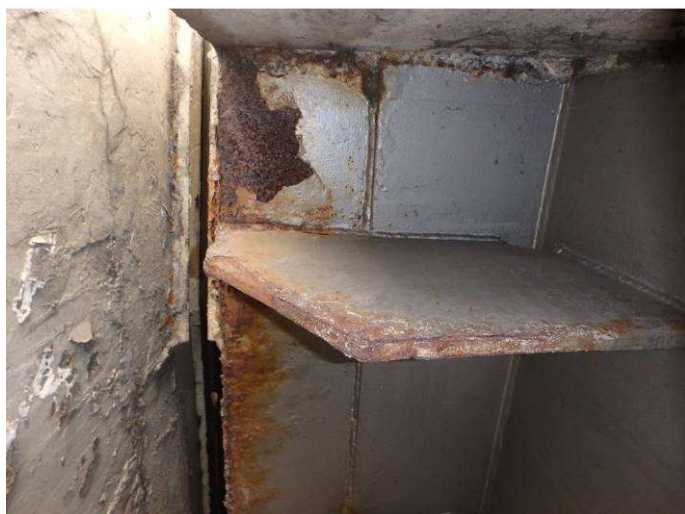
Obr. 35 – Pohled na koncové příčníky u MZ, prorezavění Ri5, podkorodování, plošná koroze

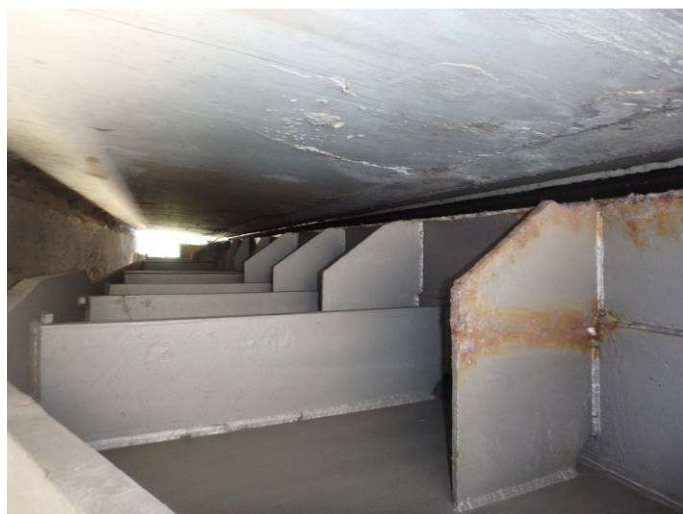
Obr. 36 – Pohled na koncové příčníky u MZ, prorezavění Ri5, podkorodování, plošná koroze

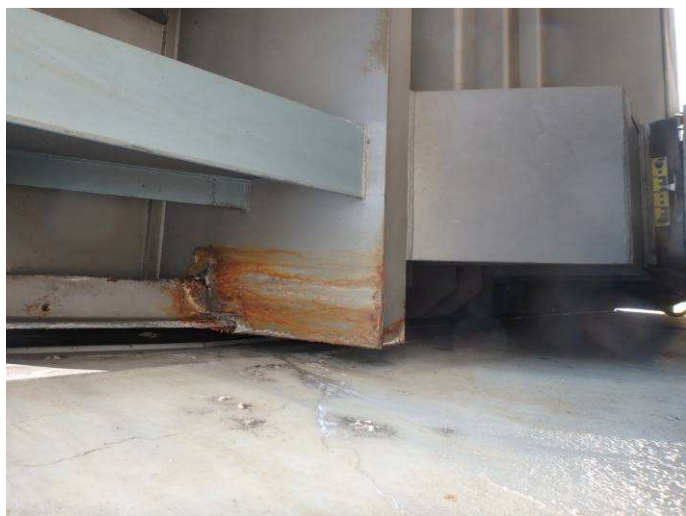
Obr. 37 – Pohled na koncovou část mostu u MZ, korozní produkty, podkorodování, prerezávání, protékání z vozovky

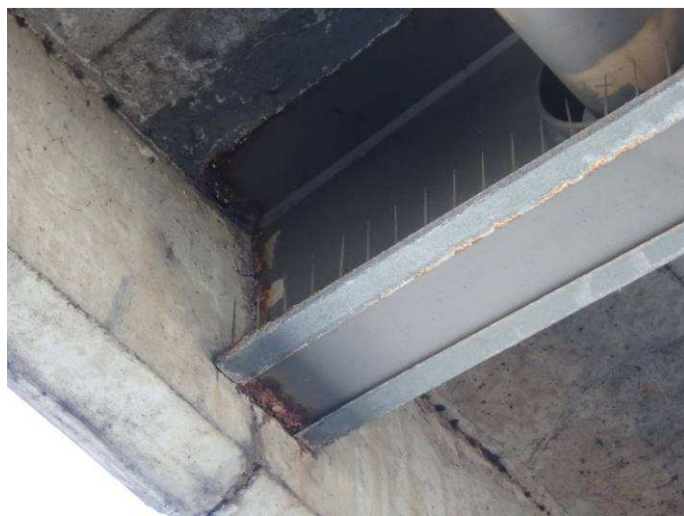
Obr. 38 – Pohled na styk konzoly a betonové římsy na rampě, podkorodování a plošná koroze oblastí přilehlých k betonu

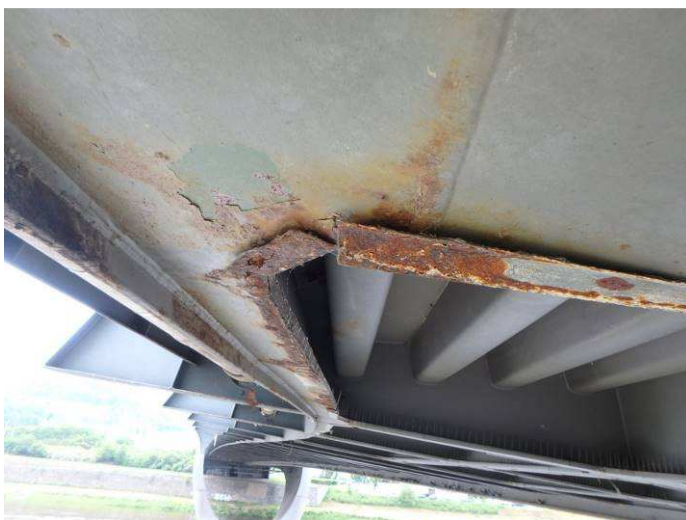
Obr. 41 - Pohled na NK a zábrany proti holubům, koroze na hranách, prerezávání Ri5, odlupování vrchního nátěru, plošná koroze plechu zábran a NK

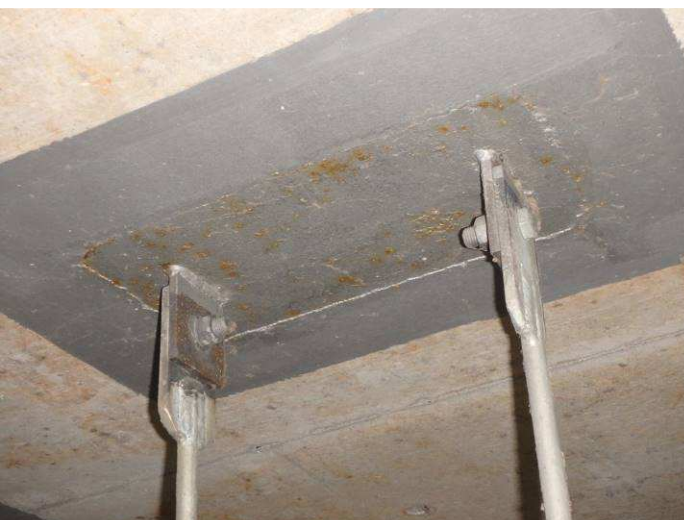
Obr. 42 – Pohled na uchycení odvodnění, prerezávání Ri4

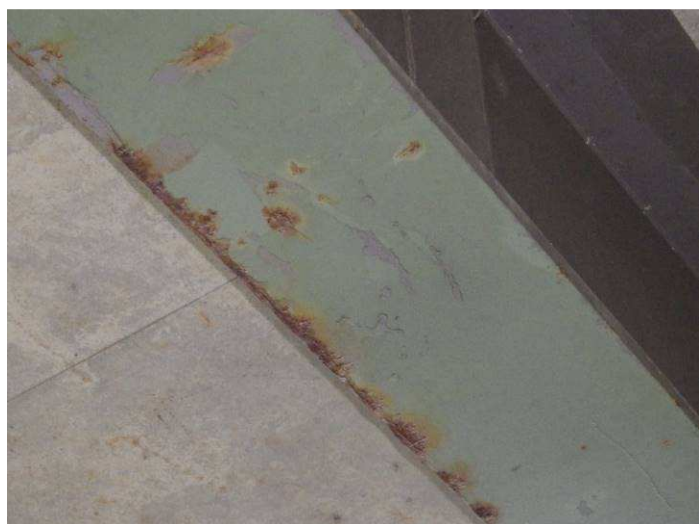
Obr. 45 – Pohled na příčník, odlupování vrchních vrstev, koroze na hranách, prerezávání Ri5

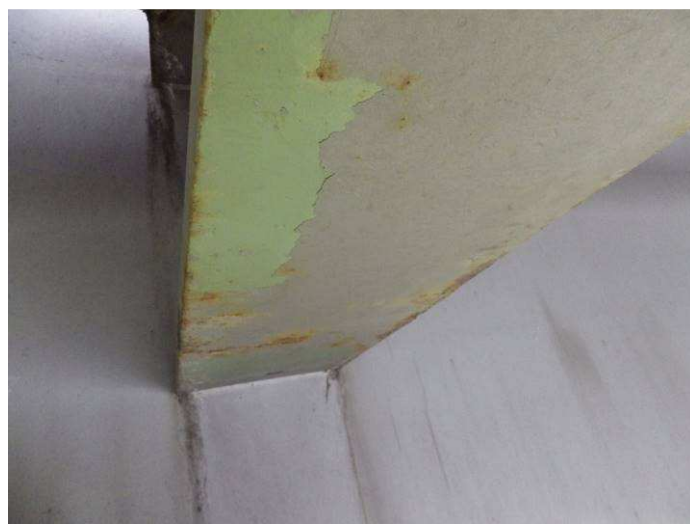
Obr. 46 – Pohled na příčník a parapet pylonu, odlupování vrchních vrstev, prerezávání Ri3 až Ri5, koroze na hranách

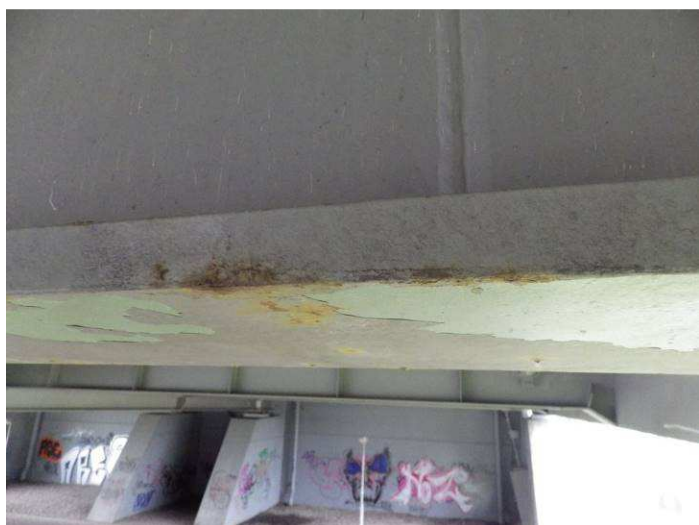
Obr. 47 – Pohled na příčník, odlupování PKO, koroze na hranách, prerezávání

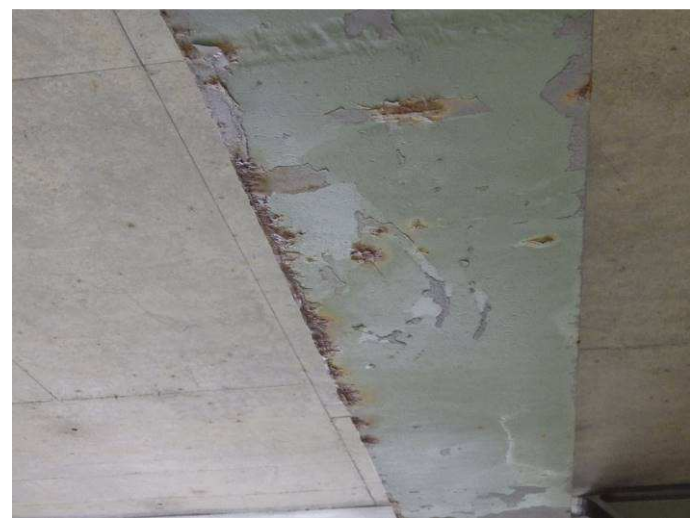
Obr. 48 – Pohled na příčník a montážní svar, odlupování vrchní vrstvy PKO, koroze na hranách, prerezávání

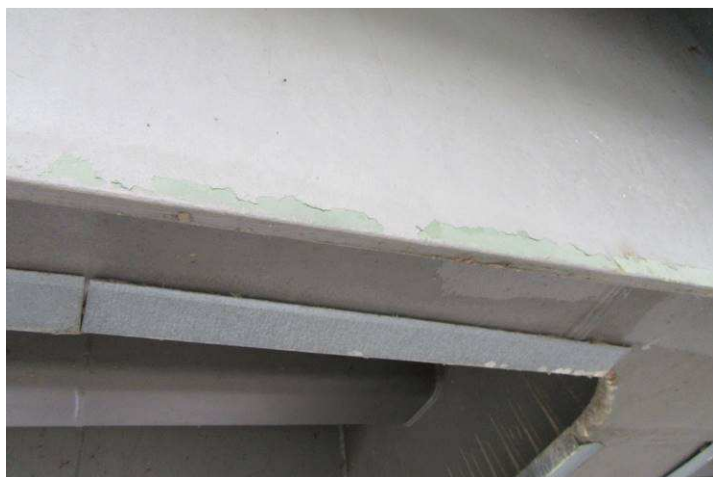
Obr. 49 – Pohled na svislý koncový plech konzoly, odlupování vrchních vrstev PKO, koroze na hranách

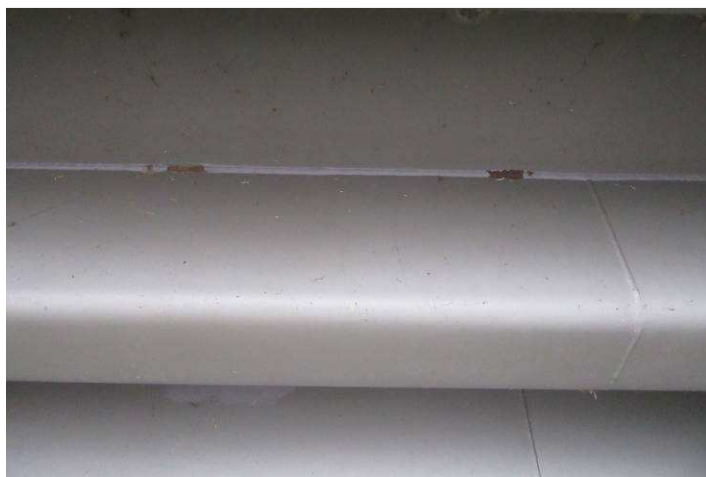
Obr. 50 – Pohled na korýtkovou výztuhu, odlupování OPS v místě svarů výztuh

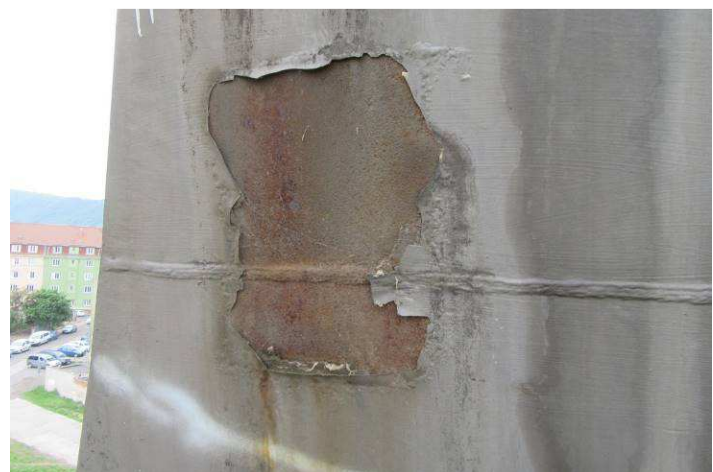
Obr. 53 – Pohled na montážní styk na pravém pylonu, proražavění, podkorodování, odlupování, plošná koroze, křídovávání

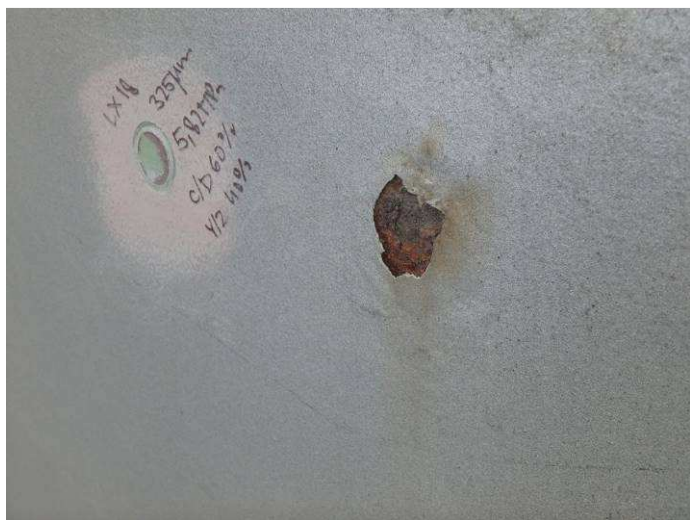
Obr. 67 – Pohled na stěnu pylonu, prorezavění, podkorodování, plošná koroze, křídování

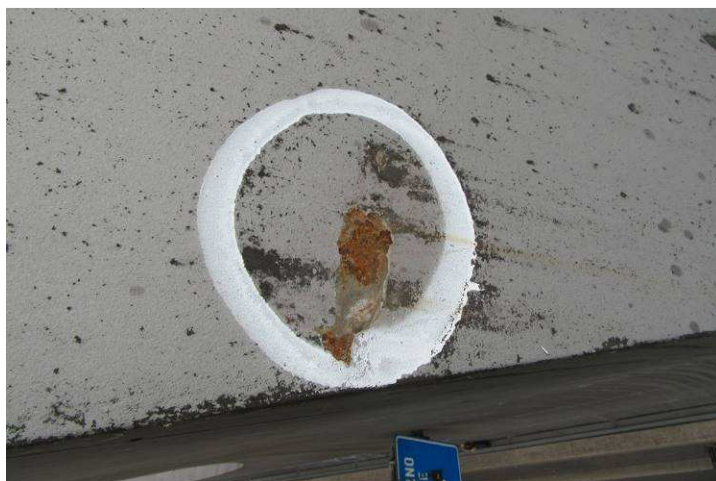
Obr. 68 - Pohled na stěnu pylonu, prorezavění, podkorodování, plošná koroze, křídování

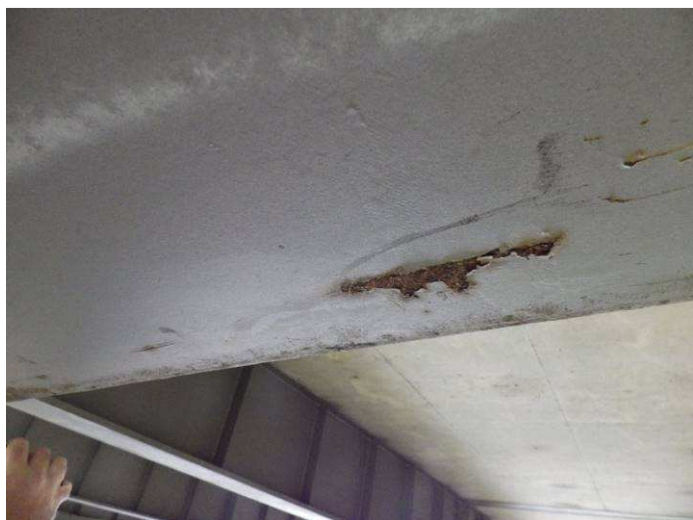
Obr. 73 – Pohled na spodní pas parapetu pylonu, prerezávání, koroze na hranách, podkorodování

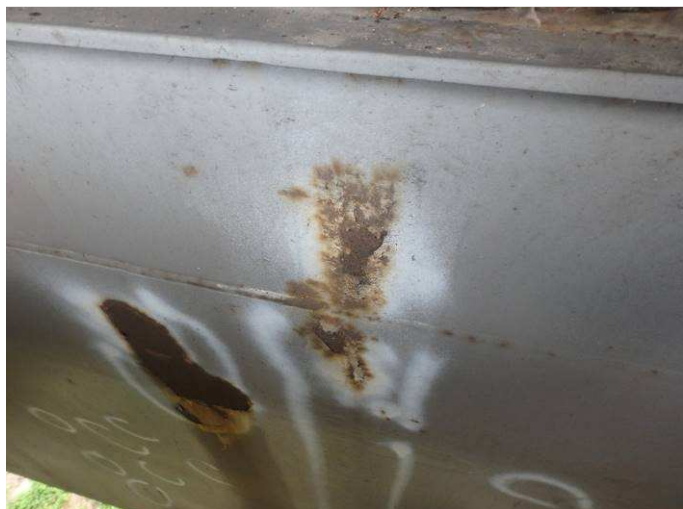
Obr. 77 - Pohled na stěnu parapetu pylonu, prerezávání Ri5, podkorodování, plošná koroze

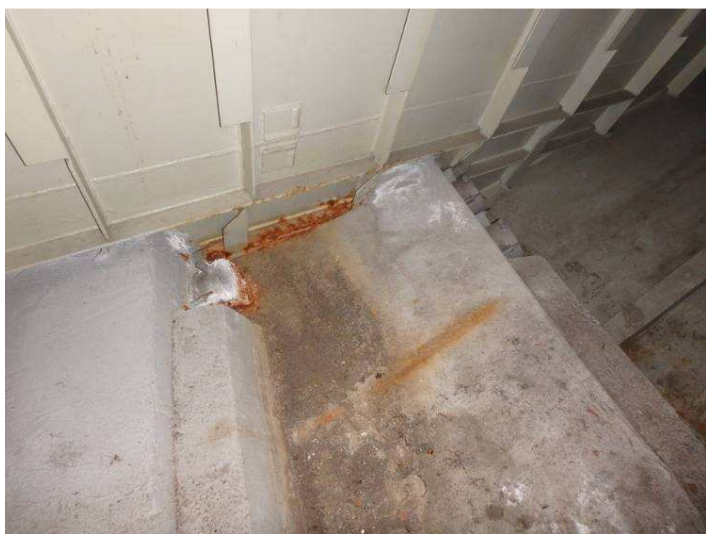
Obr. 101 – Pohled na patní část pylonu, styk oceli a betonu, intenzivní prorozavění, výskyt CHRL, podkorodování a odlupování ONS

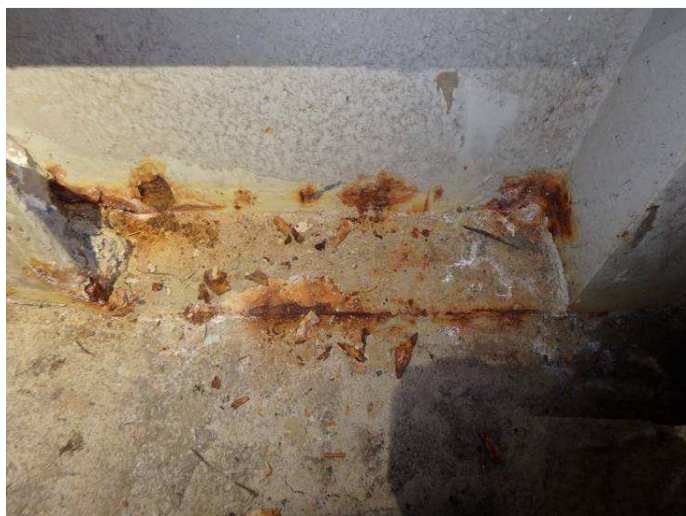
Obr. 103 - Pohled na výztuhy pylonu v patní části, prorezavění, podkorodování, odlupování, zatžené korozní produkty a nečistoty

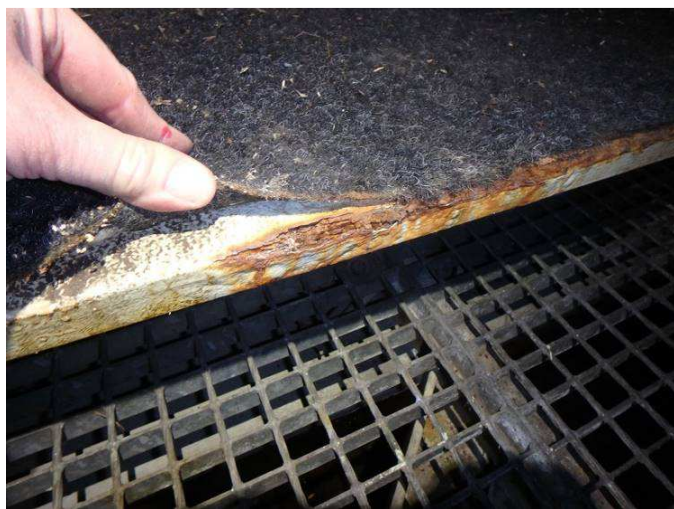
Obr. 104 - Pohled na plech u vstupu do pylonu, prorezavění a výskyt koroze po vrstvách (lamelace)

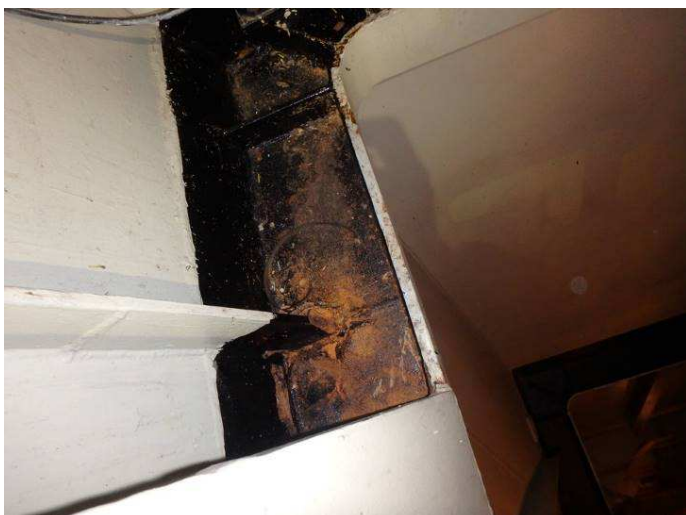
Obr. 105 - Pohled na L výztuhy pylonu, intenzivní prorezavění, plošná koroze, kondenzace vody bez možnosti odtoku

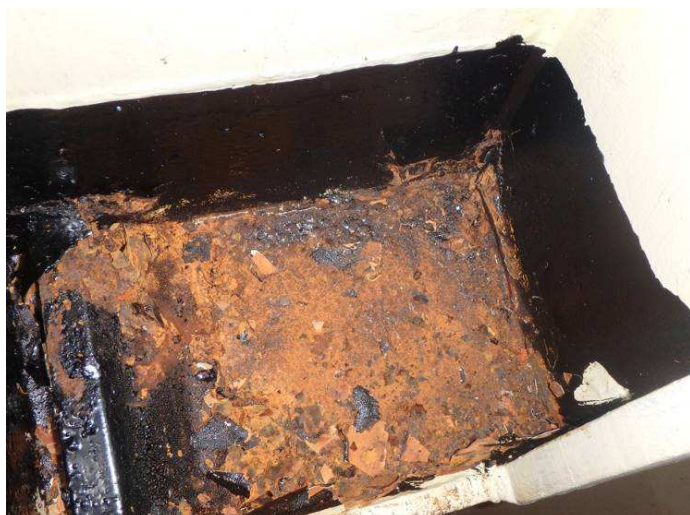
Obr. 106 - Pohled na L výztuhy pylonu, intenzivní prorezavění, plošná koroze, kondenzace vody bez možnosti odtoku

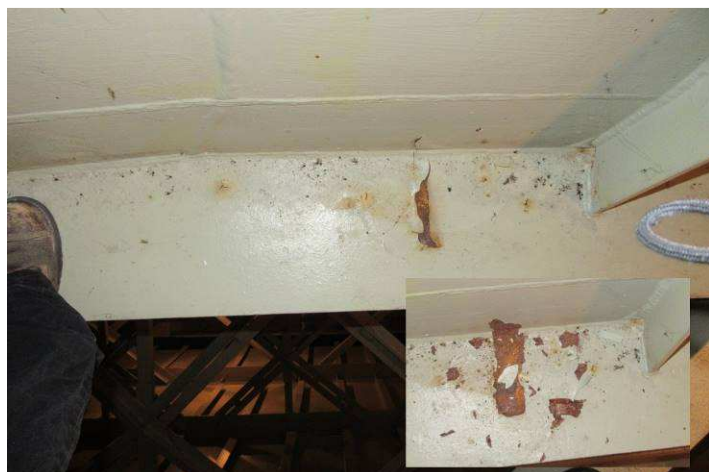
Obr. 109 – Pohled na výztuhu pylonu, odlupování, podkorodování přilehlých oblastí, plošná koroze základního materiálu

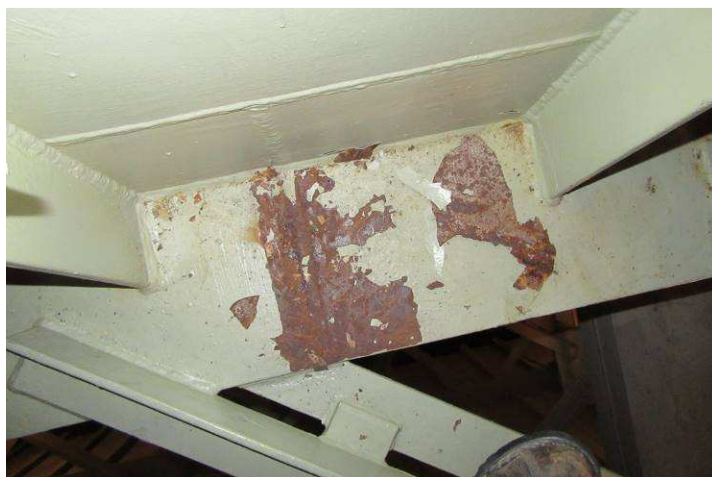
Obr. 110 – Pohled na montážní svar, odlupování, podkorodování, plošná koroze základního materiálu

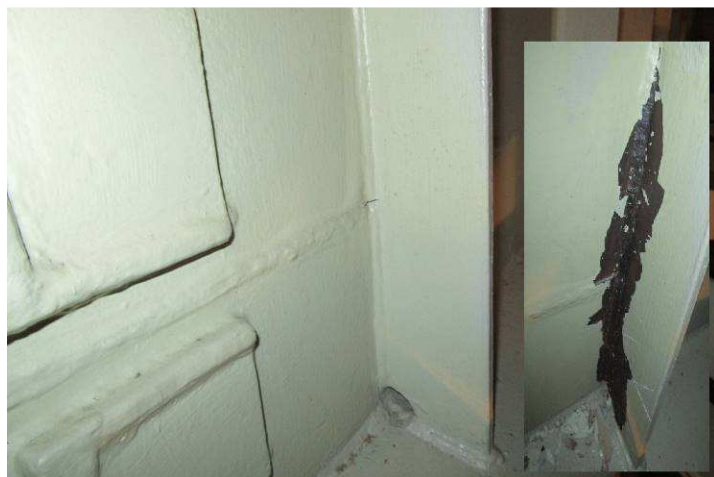
Obr. 111 – Pohled na výztuhu stěny pylonu, indikace trhliny v ONS, zjištěno následné plošné odlupování systému PKO, základní materiál bez známek koroze

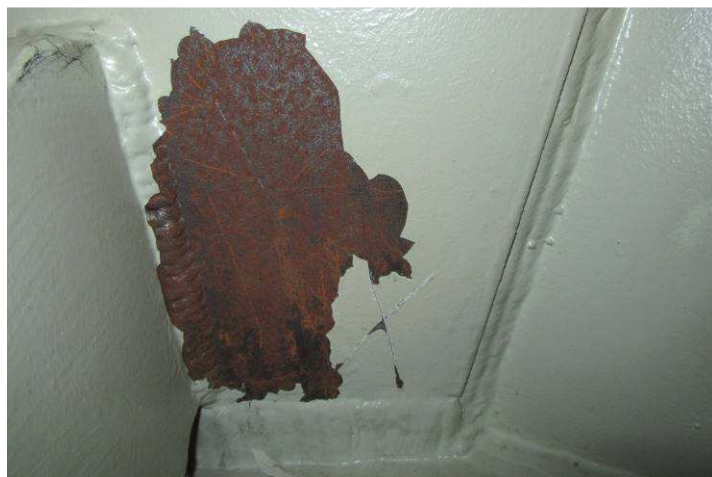
Obr. 112 – Pohled na výztuhu pylonu, plošné odlupování ONS, podkorodování, plošná koroze, nevyhovující X-řez

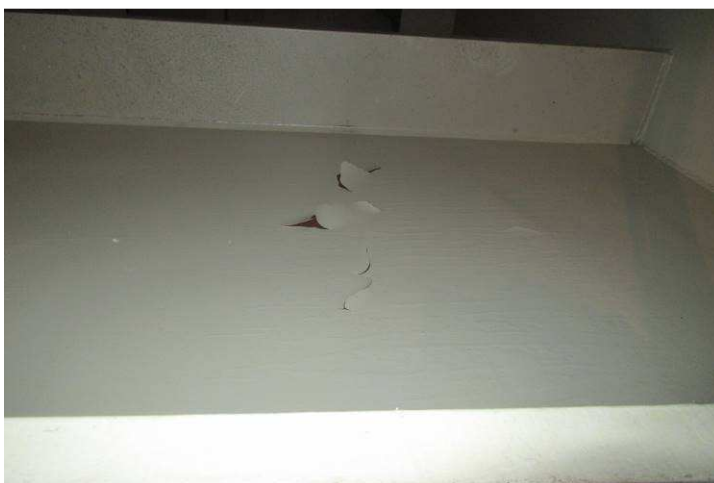
Obr. 113 Pohled na stěnu vnitřního příčnicku pylonu (parapetní část), odlupování celého souvrství ONS

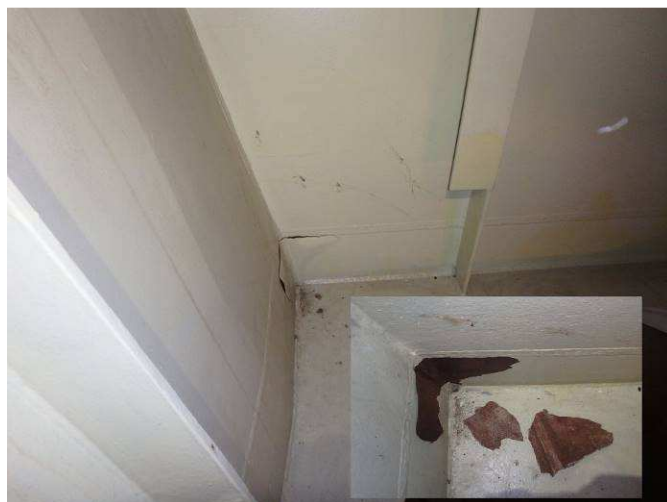
Obr. 118 - Pohled na výztuhy pylonu, odlupující se nátěr, počínající koroze základního materiálu

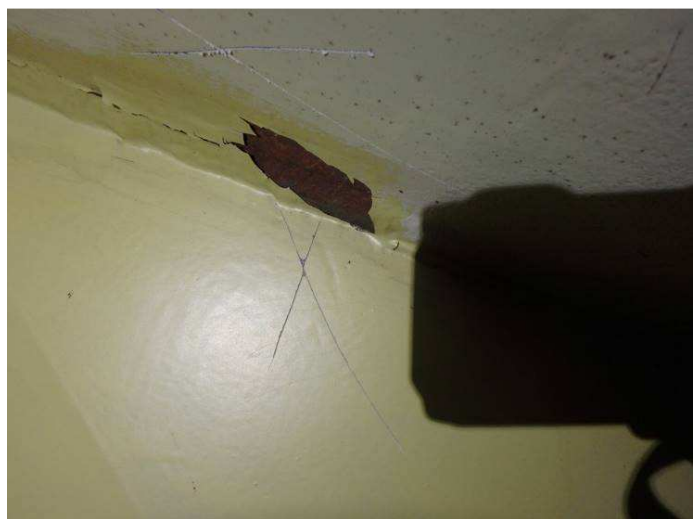
Obr. 119 - Pohled na stěnu komory, odlupující se ONS, podkorodování, koroze základního materiálu

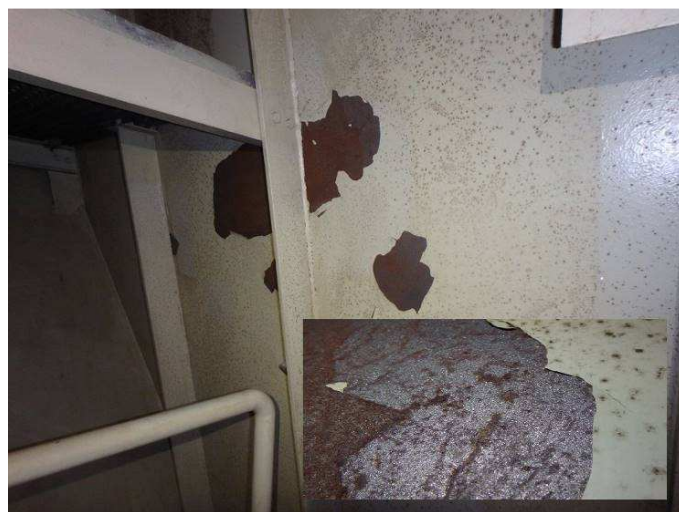
Obr. 120 - Pohled na koncovou část parapetu pylonu, odlupování ONS, výskyt plísní, počínající koroze základního materiálu

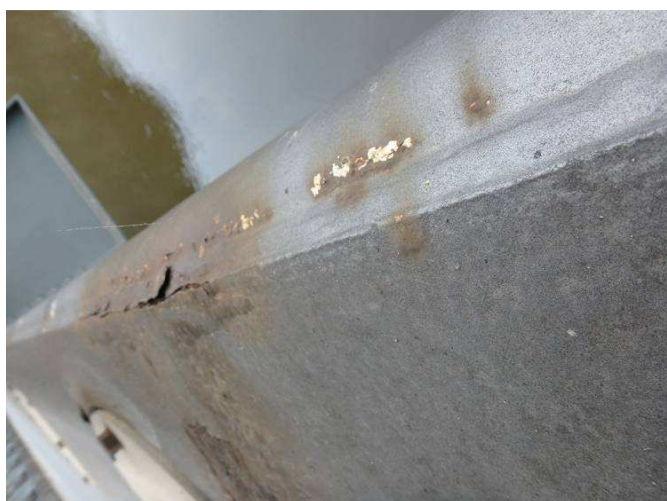
Obr. 147 - Pohled na vnější hranu římsy, prerezavění, podkorodování

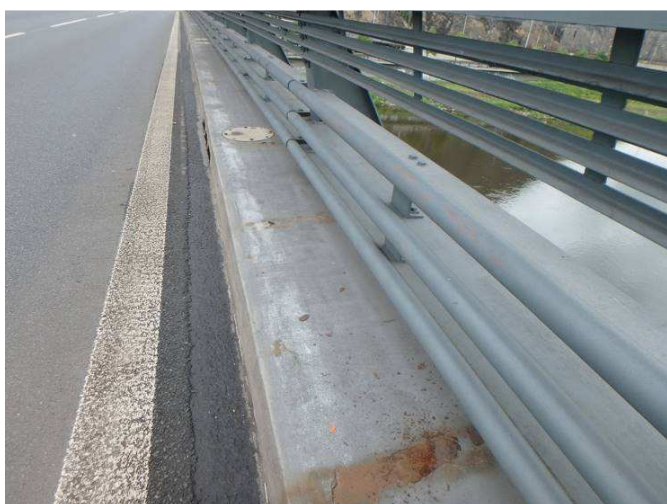
Obr. 149 - Pohled na vnější římsové obruby, prerezavění Ri5, plošná koroze, odlupování, křídování a smívání vrchního nátěru

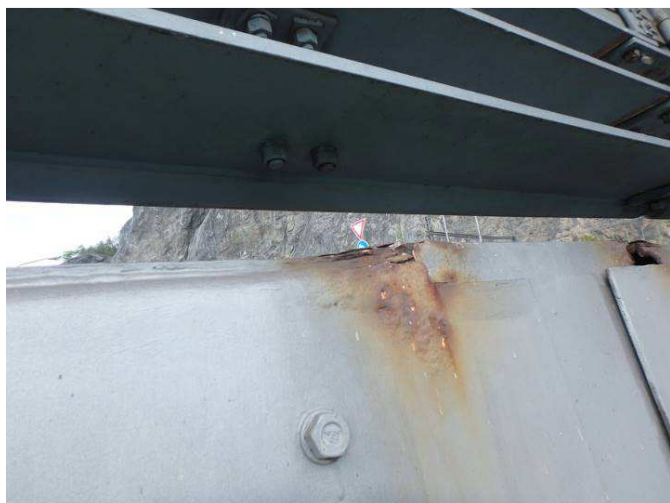
Obr. 157 - Pohled na vnější svislé plochy římsy, prorezavění, podkorodování

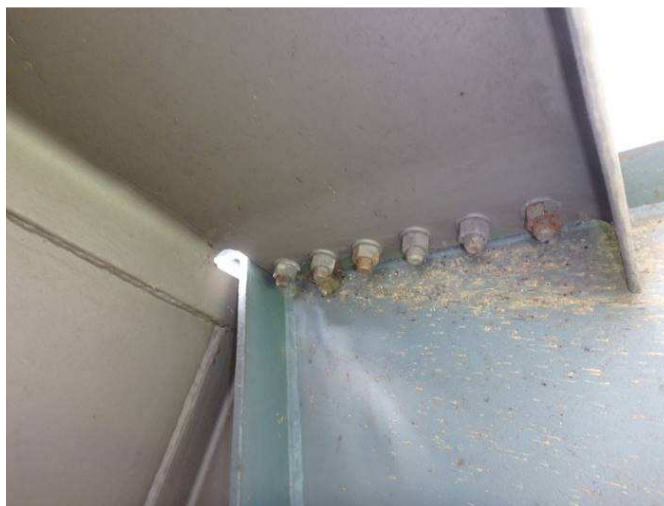
Obr. 160 – Pohled na šroubový styk svislé části římsy z vnitřní části, koroze spojovacího materiálu, znečištění ptačím trusem

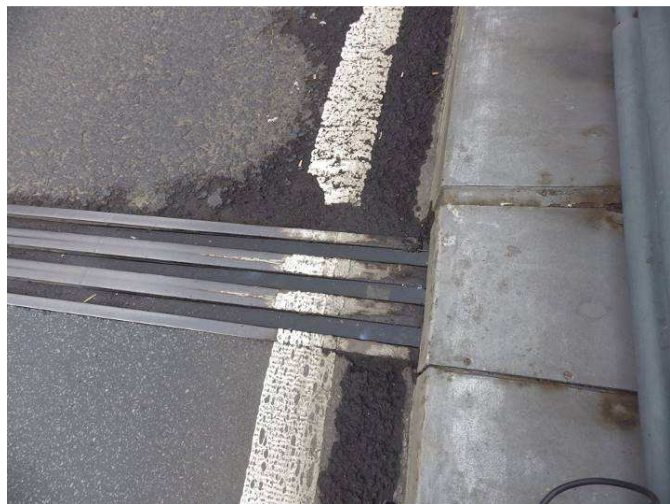
Obr. 161 – Pohled na styk říms s MZ, prorezavění a podkorodování přilehlých částí

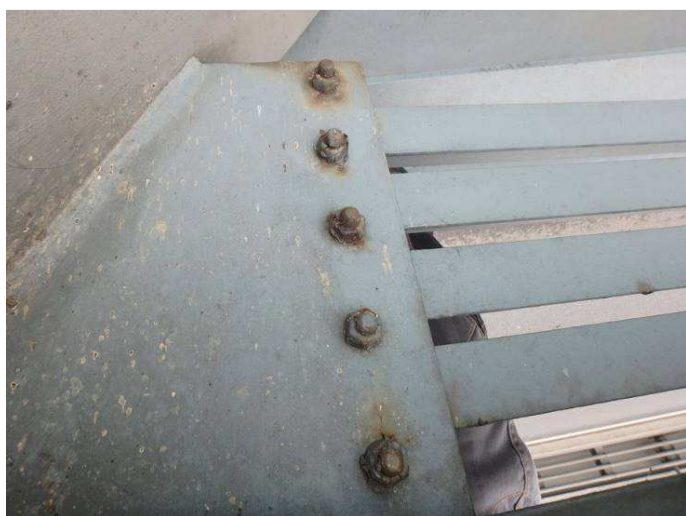
- Obecně veškeré šroubové styky jsou zasaženy prorezavěním a velmi často již plošnou korozi (viz Obr. 176 až 178, 180, 183, 184, 185, 188, 196, 197, 201, 202, 206, 219).

Obr. 185 – Pohled na připojení vodorovných výplní svodidel, koroze spojovacího materiálu, prorezavění

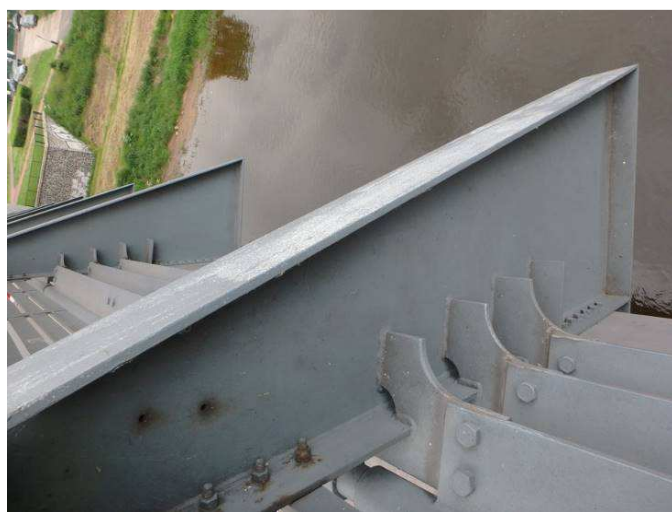
Obr. 186 – Pohled na vnější sloupek svodidla, prorezavění a koroze spojovacího materiálu

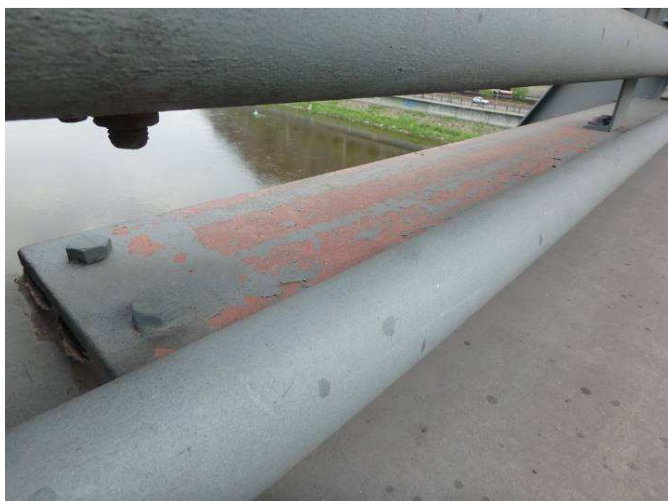
Obr. 187 – Pohled na vodorovné konstrukce zádržného systému, koroze na hranách, odlupování a smívání vrchního nátěru

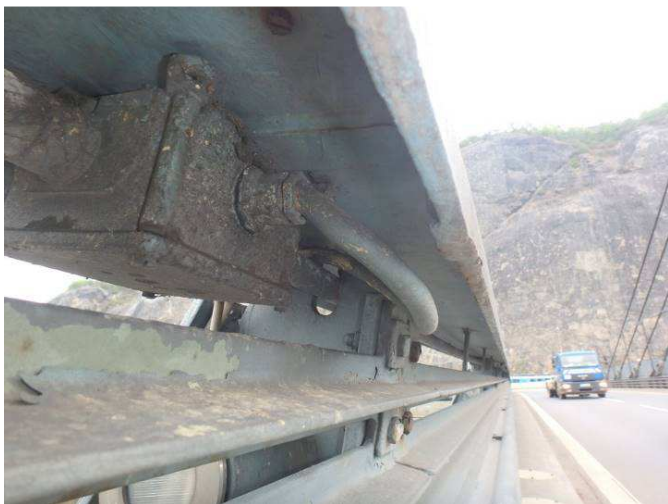
Obr. 189 – Pohled na madlo a výplně svodidla, koroze na hranách, prorezávání, odlupování, elektro skříňka plošná koroze

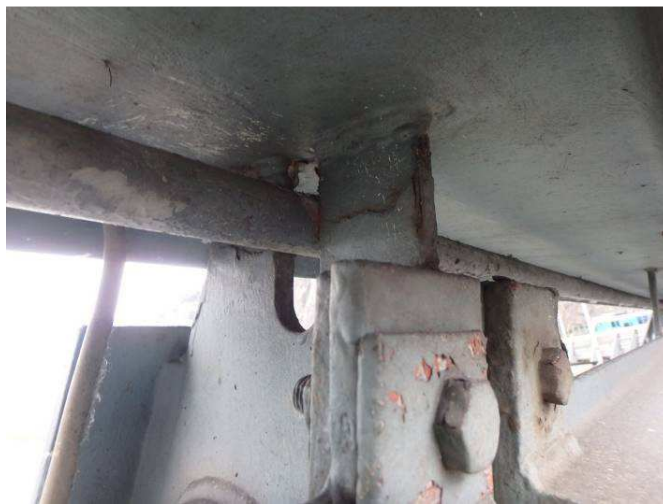
Obr. 190 – Pohled na madlo a sloupek svodidla, koroze na hranách, odlupování, prorezávání

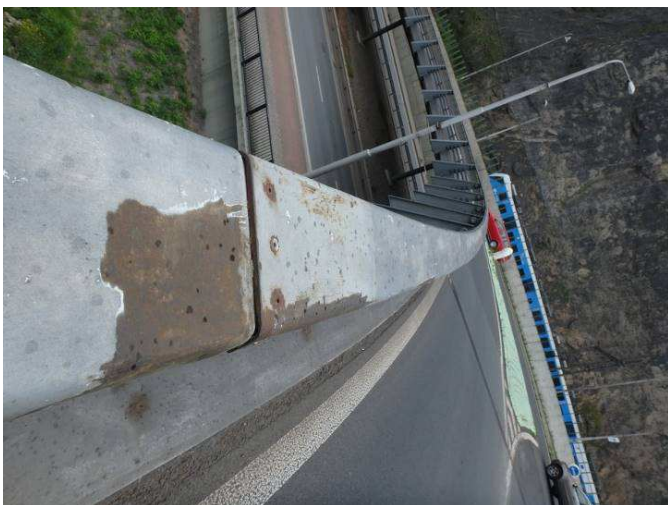
Obr. 191 – Pohled na madlo svodidla, plošná koroze, prorezávání, koroze spojovacího materiálu
