Objednatel:	Ústí nad Labem	Obec:	Ústí nad Labem	Kraj:	ÚSTECKÝ
Akce:	MOST PŘES LABE POD MARIÁNSKOU SKÁLOU V ÚSTÍ NAD LABEM			Datum	Stupeň
Část:				07/2019	PRŮZKUM
Příloha:	KOROZNÍ PRŮZKUM – PKO

## **KOROZNÍ PRŮZKUM - PKO**

### **MOST PŘES LABE POD MARIÁNSKOU SKÁLOU V ÚSTÍ NAD LABEM**

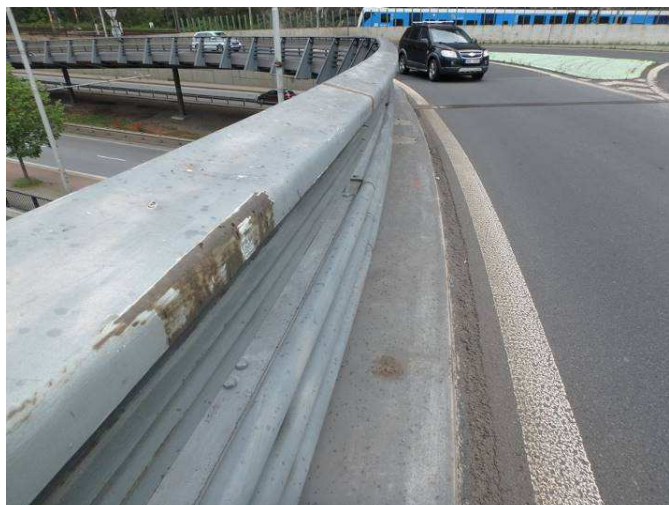
Obr. 192 - Pohled na madlo svodidla, plošná koroze, prorezávání

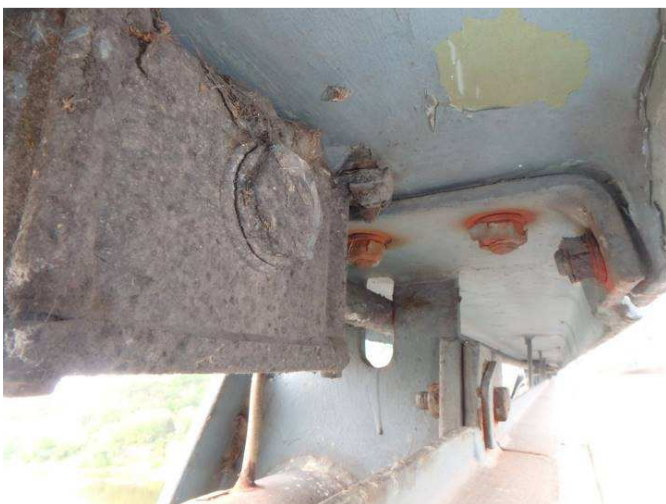
- Obecně veškeré šroubové styky jsou zasaženy prorezavěním a velmi často již plošnou korozi (viz Obr. 176 až 178, 180, 183, 184, 185, 188, 196, 197, 201, 202, 206, 219).

Obr. 201 – Pohled na přípoj sloupku a madla svodidla, koroze spojovacího materiálu, odlupování vrchních vrstev, plošná koroze elektro zařízení

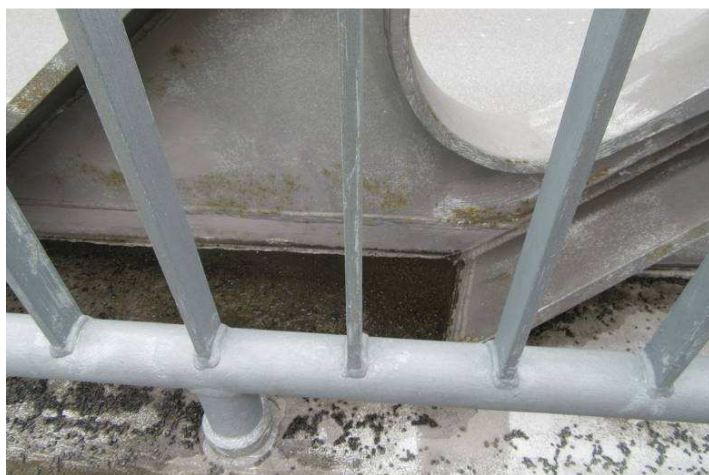
Obr. 208 – Pohled na kotevní oblast závěsu, prorazavění Ri3 až Ri4, koroze na hranách, smívání vrchního nátěru

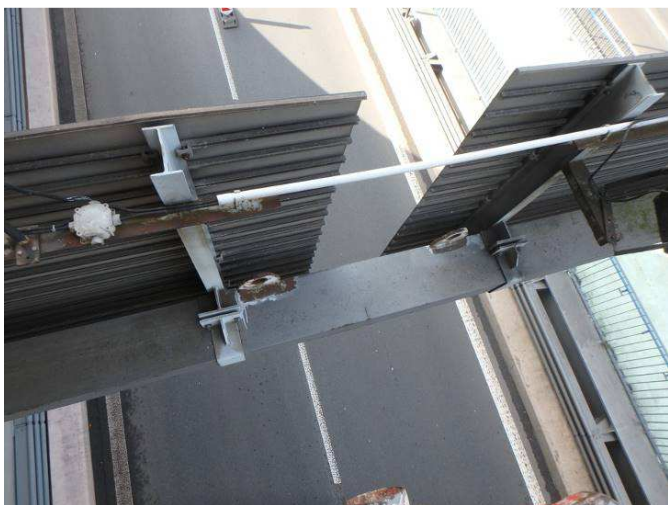
Obr. 281 – Pohled na portál DZ, plošná koroze v místě montážních ok

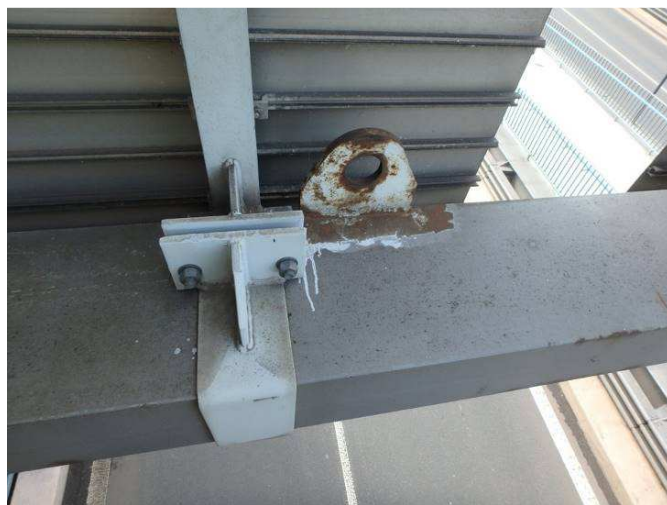
Obr. 282 - Pohled na portál DZ, plošná koroze v místě montážních ok

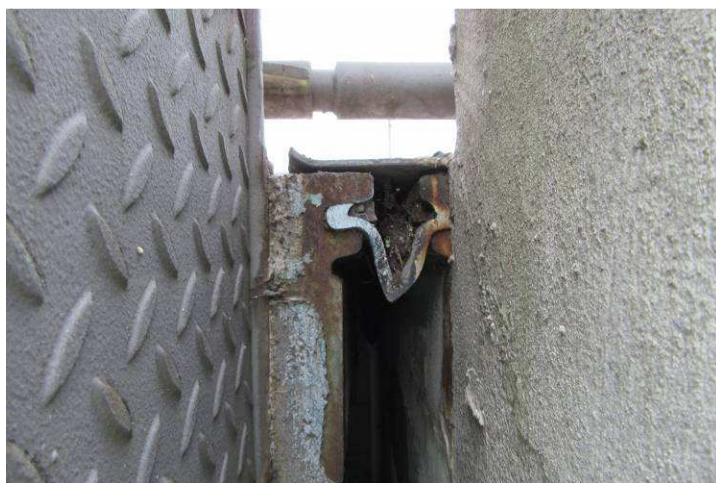
Obr. 288 – Pohled na MZ, koroze F-profilů, zcela zanesené gumy nečistotami, počínající degradace těsnících profilů

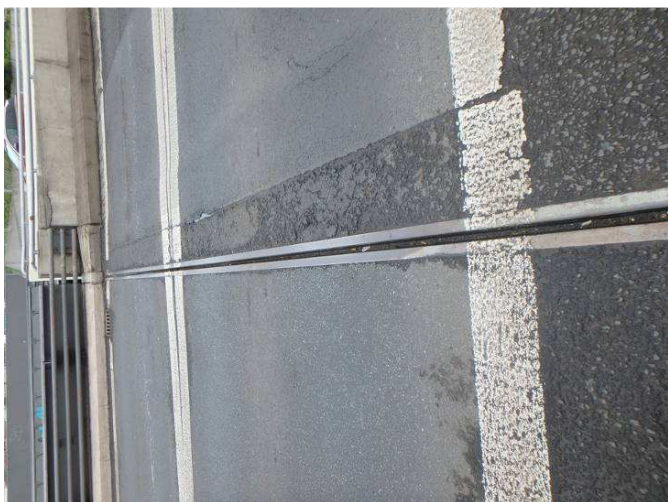
Obr. 305 – Pohled na MZ z mostovky, degradace vozovkových vrstev

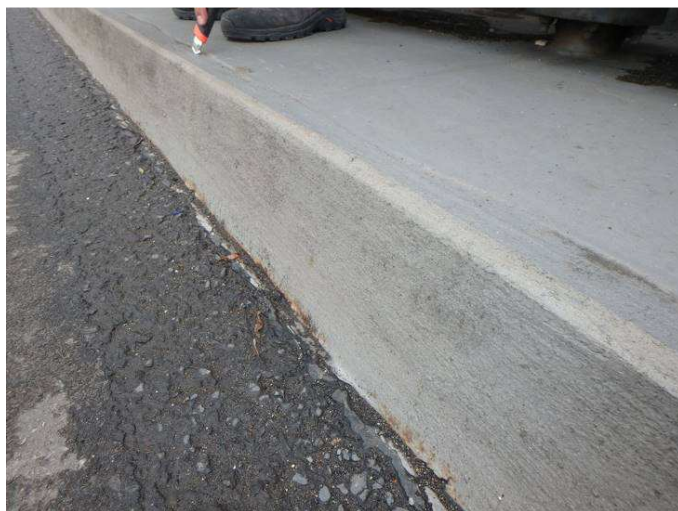
Obr. 306 – Pohled na vozovku v oblasti římsové obruby, degradace vozovkových vrstev

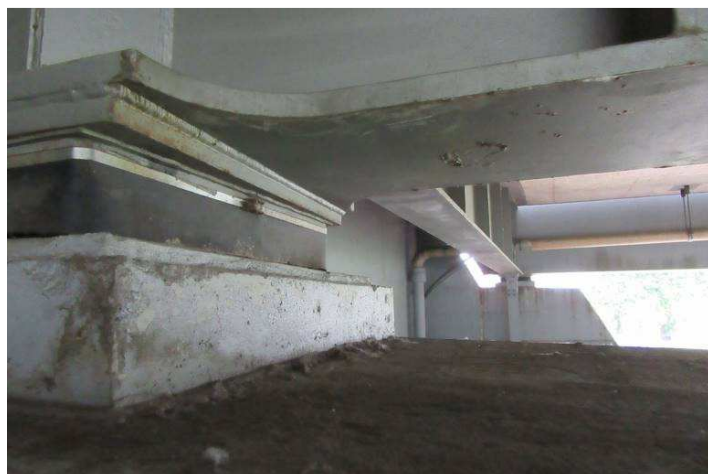
Obr. 308 – Pohled na ložisko
