Akce : Opěrná zeď v ulici Kekulova u č.p. 142/2,
Ústí nad Labem – Klíše

Číslo zakázky : 96 / 23

STATICKÝ POSUDEK

Datum : září 2023

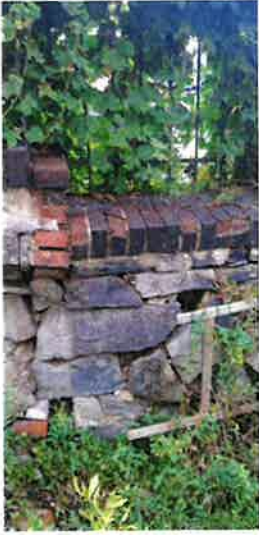
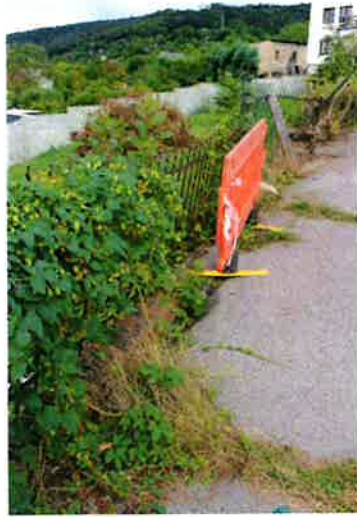
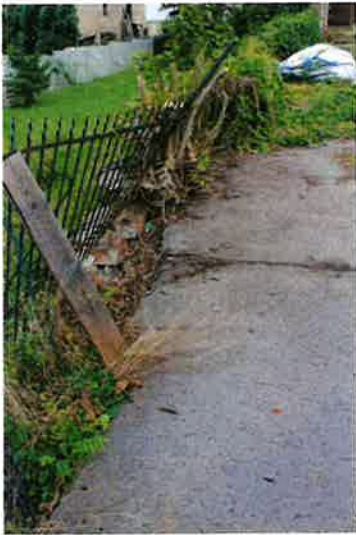
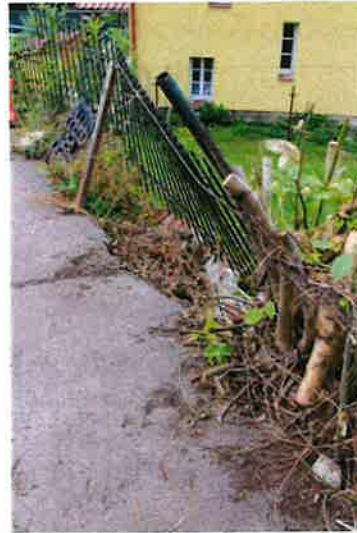
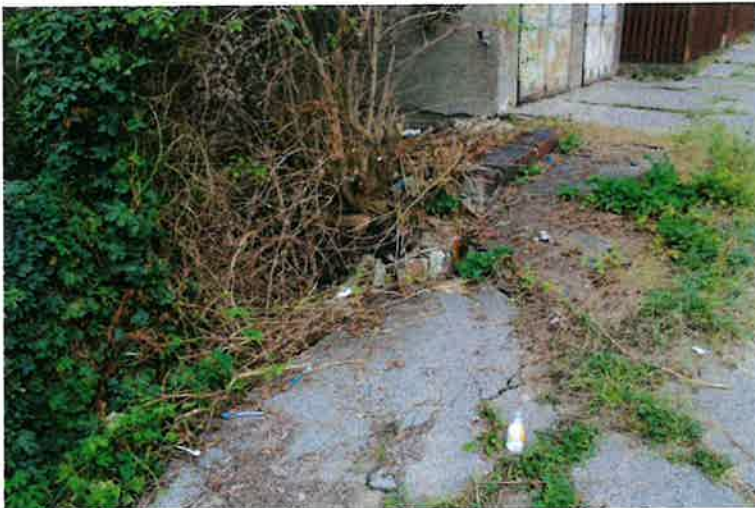
- Vápenná malta kamenného zdiva je zvětralá povětrnostními vlivy, hlavně deštěm a mrazem.
- Vegetace roste jednak pod opěrnou zdí, jednak v mezeře mezi opěrnou zdí a asfaltovým chodníkem. Pod opěrkou roste chmel a psí víno, šlahouny rostou přes plot, v části u domu je udržovaná zahrádka. Z mezery mezi korunou zdi a asfaltem chodníku roste náletová vegetace, malé rostliny jasanu, keř ořechu byl v nedávné době ořezaný, u horní garáže roste keř černého bezu.

- Od nároží ulice K Lanovce až po nároží domu je opěrná stěna vykloněná, pouze lokálně vypadávají kameny opěrky a cihly koruny. V horní délce cca 24 m je opěrná stěna úplně zřícená. Cihly z koruny a kameny opěrky jsou vypadlé na spodní pozemek p.p.č. 1507/2, který je zde zatravněný. Část plotu drží vegetace, u prořezaného keře je pokleslý chodník a zřícený plot, zde je osazená mobilní zábrana.

- Mezi korunou vykloněné zdi a asfaltovým chodníkem je mezera, mezera je i u zřícené části. Z asfaltového chodníku za rub stěny mezerou zatéká.
- V horní části je za vypadlými kameny zbytek litinové trubky. Pravděpodobně se jedná o staré nefunkční odvodnění chodníku nebo komunikace.

Stav hodnotím stupněm **těžké narušení – havarijní stav**. Zbylé kamenné zdivo nedokáže odolat zemnímu tlaku zeminy pod asfaltovým chodníkem. Bez opravy opěrné zdi může dojít k sesunutí chodníku i přilehlé části komunikace na pozemek p.p.č. 1507/2.

Zvětrání pojiva : Původní vápenná malta zvětrala působením deště, mrazu a vlhkosti. Zvětralou maltu nelze zatřídit ani do třídy pevnosti M0. Kameny opěrky nejsou maltou spojené, nedokážou odolávat tlaku zeminy za opěrnou zdí.

Vegetace : Kořeny spodní vegetace prorůstají do kamenného zdiva pod úrovní terénu, které působí jako základ. Kořeny rozrušují kamenné zdivo základu. Kořeny horní náletové vegetace prorůstají a tlačí na rub kamenného zdiva, tím zvětšují mezeru mezi korunou zdi a asfaltovým chodníkem. Do větší mezery více zatéká, voda a kořeny rozrušily zdivo až došlo ke zřícení, rozrušují ještě nezřícené zdivo.

Doporučuji odstranit vegetaci na horní i spodní straně opěrné zdi.

Z bezpečnostních důvodů by měly být vytyčené pruhy šířky 1,0 m proti vstupu osob do doby opravy opěrky. Pruhy by měly být na horní straně i na spodní straně opěrky.

Lokální oprava zřícené části ani vykloněné části není možná. Opěrka bude vybudovaná nová.

Novou opěrku doporučuji vybudovat jako úhlovou opěrnou železobetonovou zeď. Do základového pasu bude zabetonovaná kotevní betonářská výztuž. Opěrná stěna bude vybudovaná z betonových tvarovek ztraceného bednění, které budou navléknuté na betonářskou výztuž ze základu, a které budou zabetonované monolitickým betonem. Do horních řad tvarovek bude obsazený nový plot nebo repasovaný stávající plot.

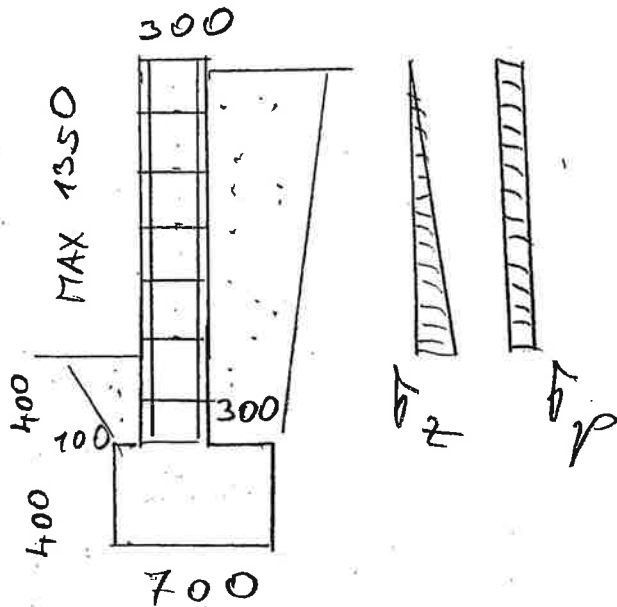
Inar nové opírání zdi

$$b_z = 0,475 \cdot 19,0 \cdot 1,35 = 12,18 \text{ kN/m}^2$$

$$b_p = 0,475 \cdot 5,0 = 2,38 \text{ kN/m}^2$$

$$M_{dst} = \frac{1}{6} \cdot 12,18 \cdot 1,35^2 + \frac{1}{2} \cdot 2,38 \cdot 1,35^2 = 3,70 + 2,17 = 5,87 \text{ kNm}$$

$$M_{stb} = 0,70 \cdot 0,40 \cdot 24,0 \cdot 0,35 + 0,30 \cdot 1,75 \cdot 24 \cdot 0,25 + 0,30 \cdot 1,65 \cdot 19,0 \cdot 0,55 = 2,35 + 3,15 + 5,17 = 10,67 \text{ kNm}$$

$$1,5 \cdot M_{dst} = 1,5 \cdot 5,87 = 8,81 \text{ kNm} < 0,9 \cdot M_{stb} = 0,9 \cdot 10,67 = 9,60 \text{ kNm}$$

vyhovuje
