ÚSTÍ NAD LABEM, UL. SOCIÁLNÍ PÉČE, UL. BĚLEHRADSKÁ – ZVÝŠENÍ BEZPEČNOSTI – PD I – Bezpečnostní inspekce

ÚSTÍ NAD LABEM - UL. SOCIÁLNÍ PÉČE, UL. BĚLEHRADSKÁ – ZVÝŠENÍ BEZPEČNOSTI – PD DUSP/PDPS

I – BEZPEČNOSTNÍ INSPEKCE

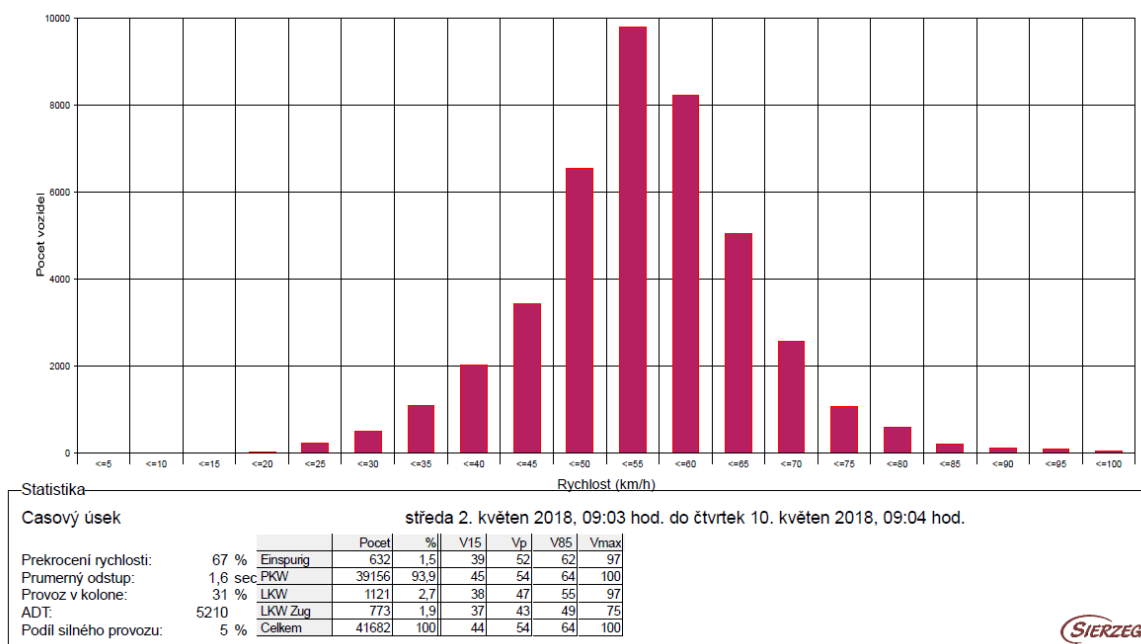
Obrázek 1 – měření rychlosti jízdy vozidel, ul. Bělehradská, směr centrum

Měřením bylo zjištěno, že v obou směrech překračuje průměrně 62% vozidel dovolenou rychlost. Ve směru klesání je **podíl vozidel překračujících dovolenou rychlost 67%**. Rychlost, kterou jede 85% řidičů (v85), je pak o 14 km/h vyšší než rychlost dovolená. Rozdělení rychlosti jízdy je patrné z následujícího grafu:

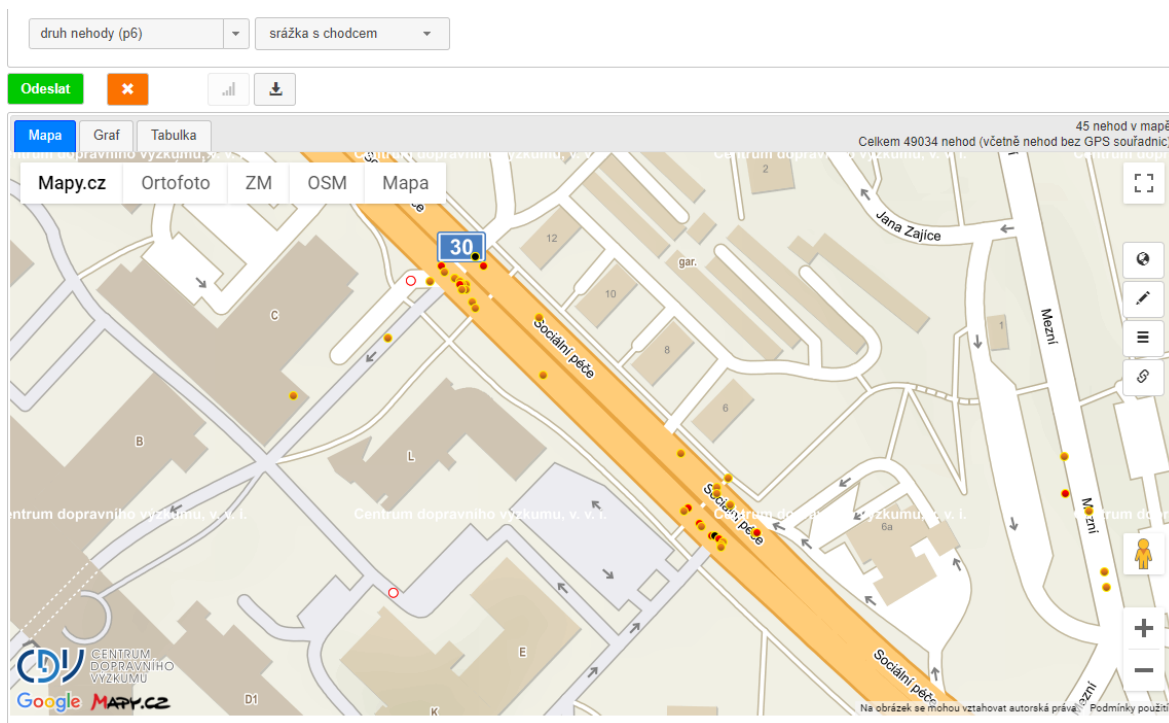
Obrázek 2 - Nehody s účastí chodců

Posuzovaný úsek ulice Sociální péče vykazuje zvýšenou nehodovost, a to zejména z hlediska počtu nehod s účastí chodců. Na řešeném úseku došlo ve sledovaném období i ke smrtelným nehodám s

účastí chodců. Podle databáze dopravních nehod, které byly evidovány Policií české republiky je výskyt nehod na řešeném úseku následuje patrný z následujícího obrázku:

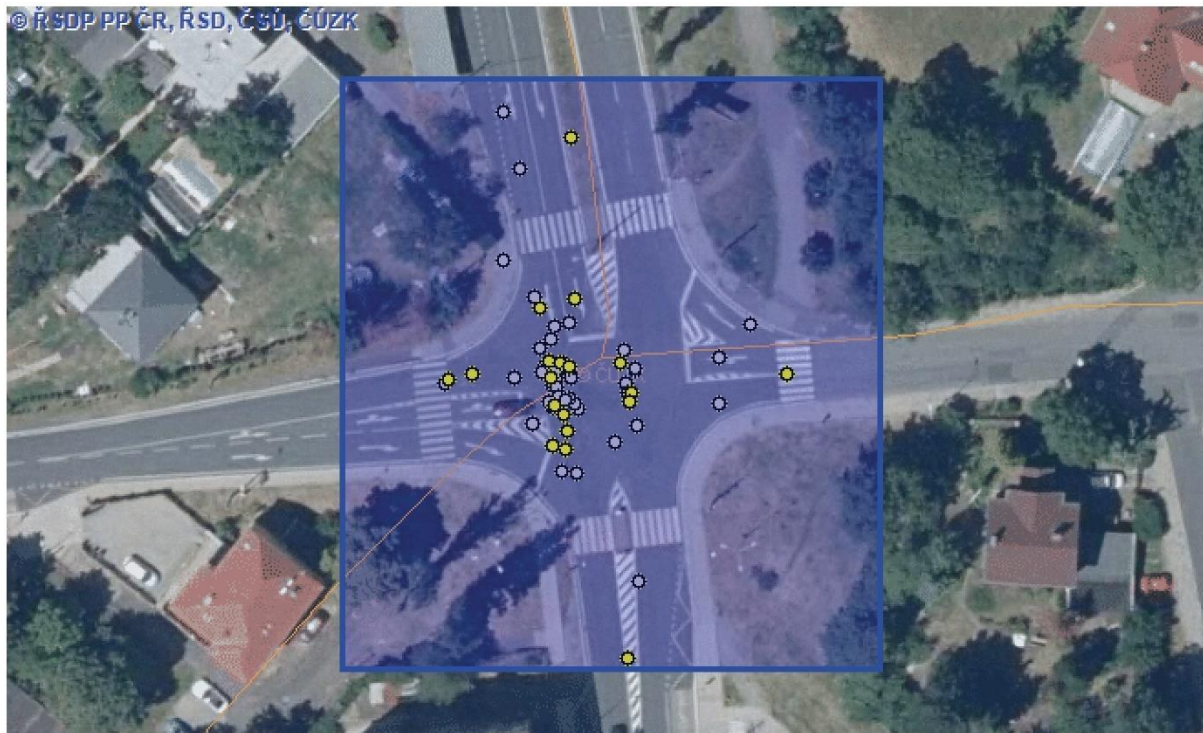
Obrázek 3 – Zkoumaná oblast - výřez z jednotné dopravní vektorové mapy MD

Za období 1. 1. 2007 – 4. 8. 2020 došlo v křižovatce a její bezprostřední blízkosti k 68 nehodám, při nichž bylo lehce zraněno 25 osob.

Relativní nehodovost činí 1 nehodu na 1 milion vozidel vjíždějících do křižovatky.

Zřízení SSZ je vhodné z hlediska místa hodného zvláštního zřetele – 200 m východně od křižovatky se nachází Základní škola Slovenského národního povstání a Bělehradskou ulici křížuje pěší trasa do školy ze sídliště Hornická - Stará, nacházejícího se severozápadně od křižovatky. Na křižovatce se nacházejí dva přechody pro chodce s parametry nevyhovujícími platným normám. Jde o přechody přes Bělehradskou–sever a Na Spojce. Problémem je překonávání dvou souběžných jízdních pruhů a přílišná délka přechodu. Jejich stavební úpravy na normový stav bez instalace SSZ by ovšem měly za následek snížení kapacity křižovatky.
