PŘÍLOHA 1

ILUSTRAČNÍ FOTOGALERIE

ODBOBNÝ POSUDEK Č.005/01.2024

HLAVNÍ BUDOVA

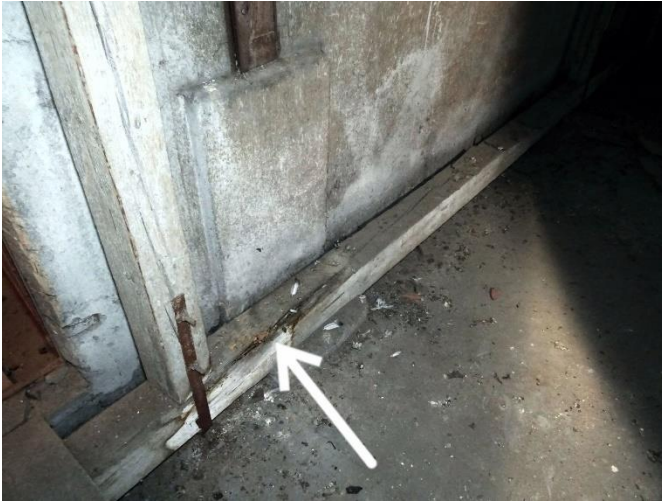
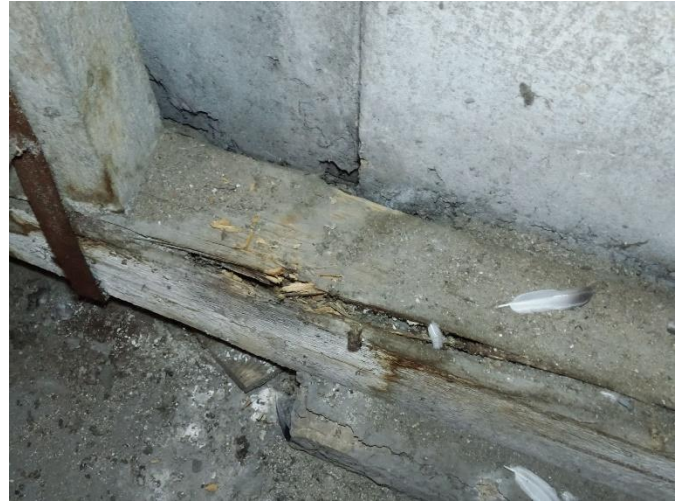
- foto 1,2:** vazba krovu 1/1'; vazní trám, volná délka – destrukce dřeva dřevokaznými houbami
- foto 3,4:** vazba krovu 35; vazní trám, zhlaví – destrukce dřeva dřevokaznými houbami, vyjetí čepu sloupku okapové vaznice z dlabu ve spodní ploše okapové vaznice

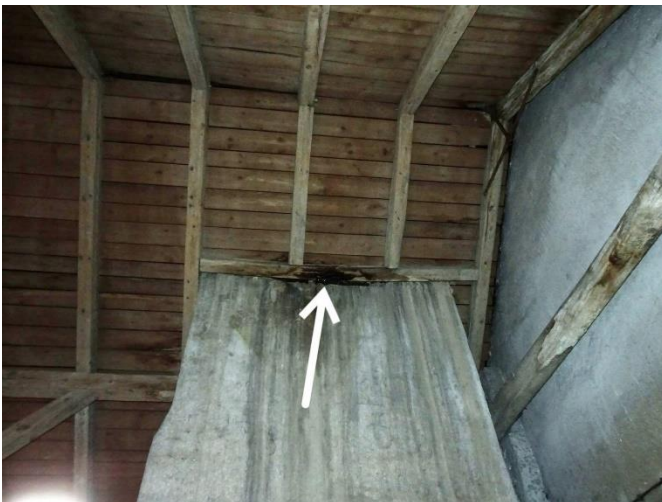
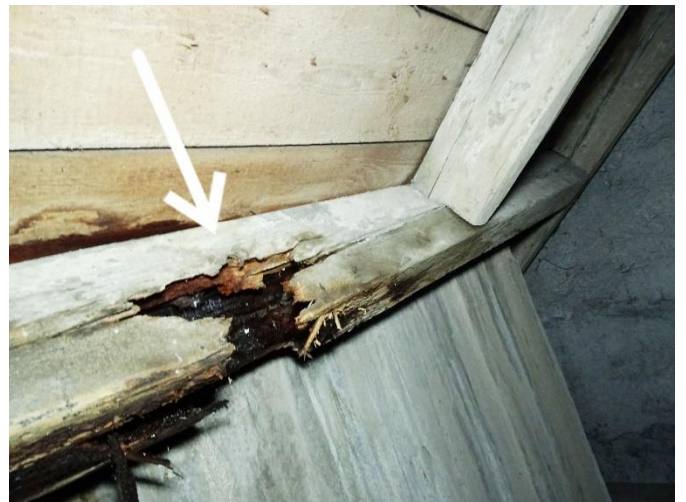
- foto 5,6:** vazby krovu 41'-44'; komínové výměna – destrukce dřeva dřevokaznými houbami
- foto 7:** vazba krovu 44'; krokev, horní část – zatékání srážkové vody kolem komínového tělesa

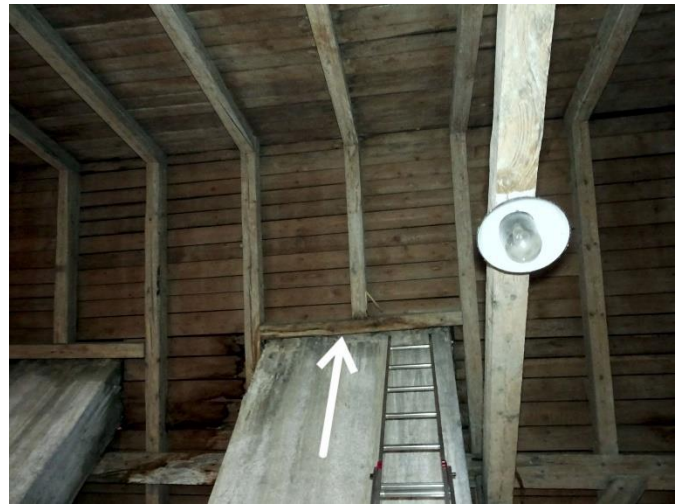
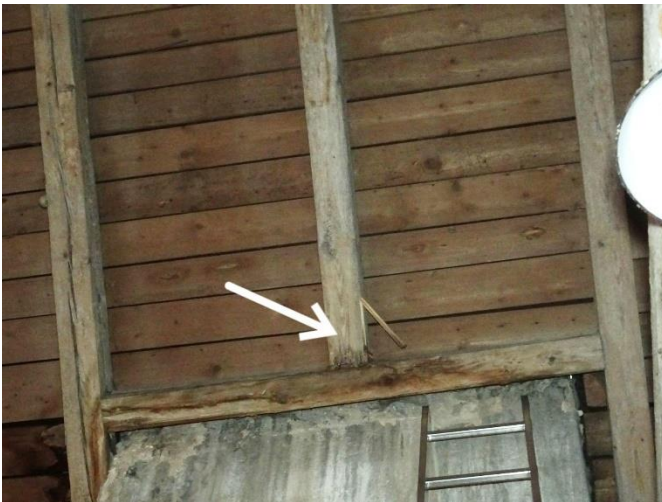
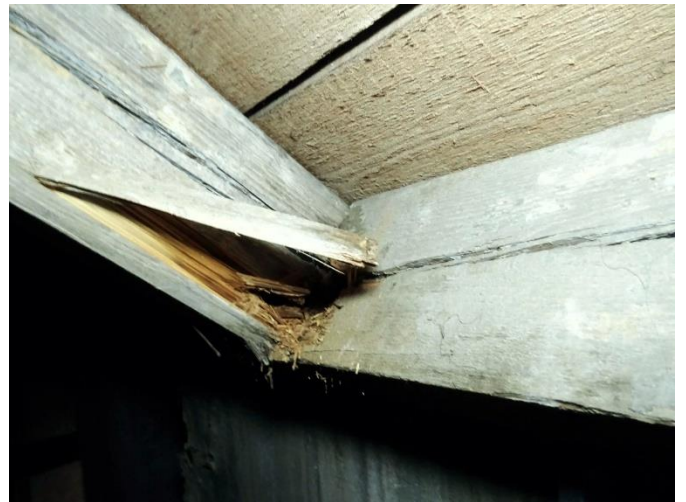
- foto 8,9,10:** vazba krovu 47'; krokev – destrukce dřeva dřevokaznými houbami v místě čepování krokve do komínové výměny
- foto 11:** vazba krovu 48'; krokev – destrukce dřeva dřevokaznými houbami

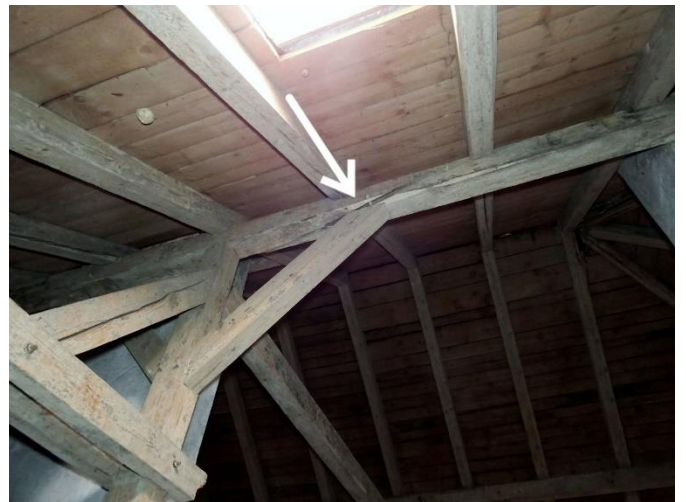
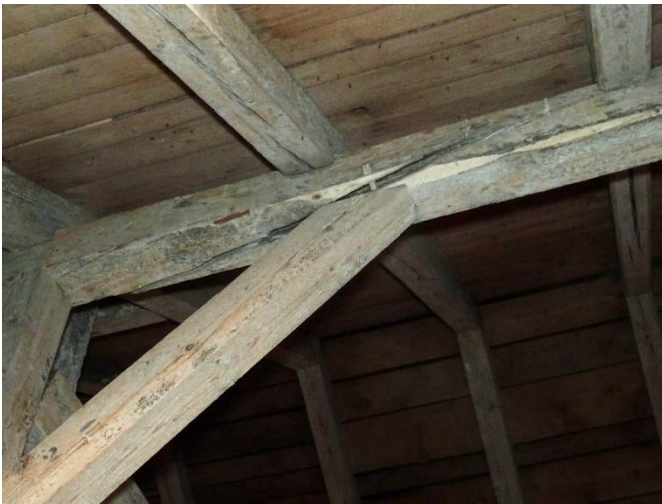
- foto 12,13:** vazby krovu 51'-53'; horní střední vaznice – mechanické poškození trhlinou
- foto 14:** vazba krovu 73'; paťa plné vazby – destrukce zhlaví vazního trámu a paťy šikmé vzpěry dřevokaznými houbami

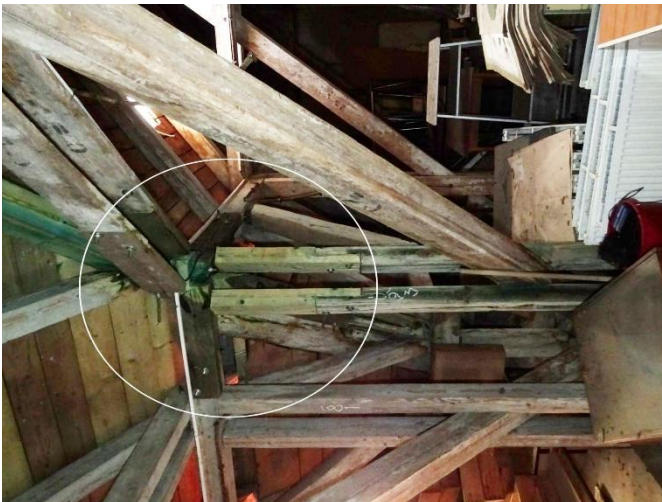
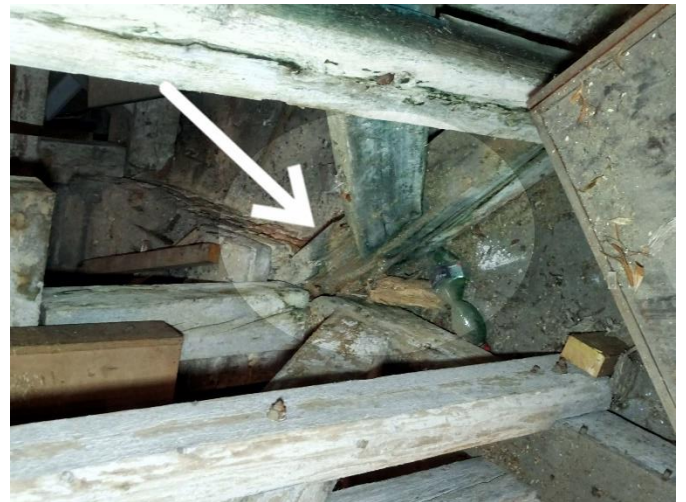
- foto 15:** vazba krovu 93'; úžlabí – lokální tesařská oprava prvků úžlabní plné vazby
- foto 16:** vazba krovu 93'; zhlaví vazního trámu – destrukce dřeva dřevokaznými houbami

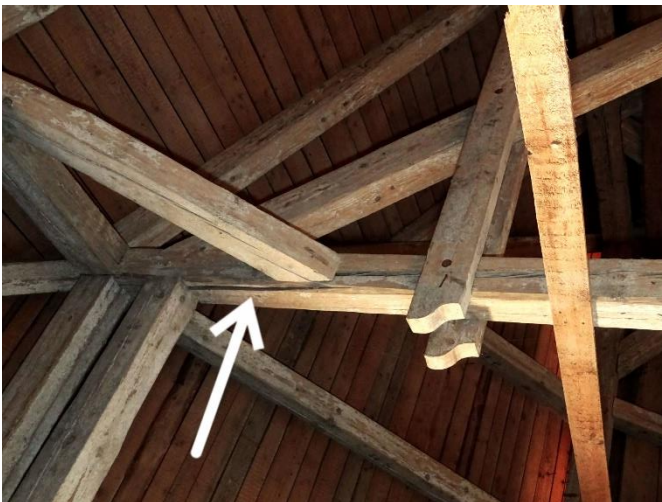
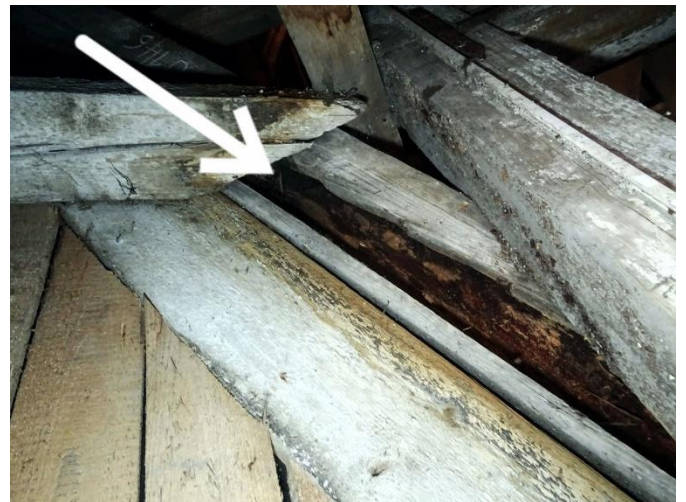
- foto 17:** vazba krovu 128; sloupek horní střední vaznice – mechanické poškození trhlinou
- foto 18:** vazba krovu 146; úžlabní krokev – destrukce dřeva dřevokaznými houbami

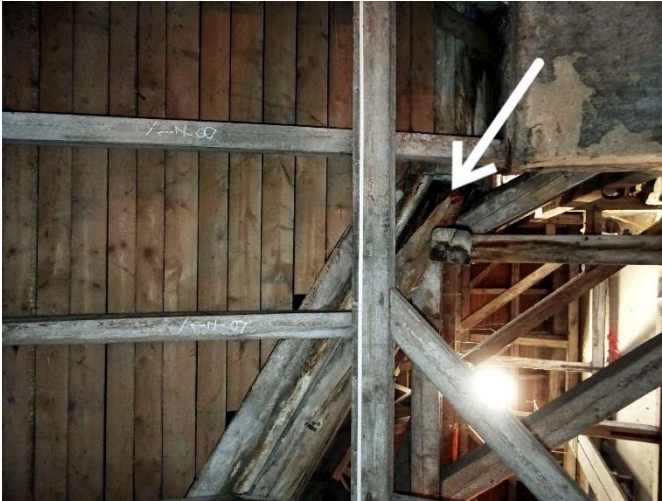
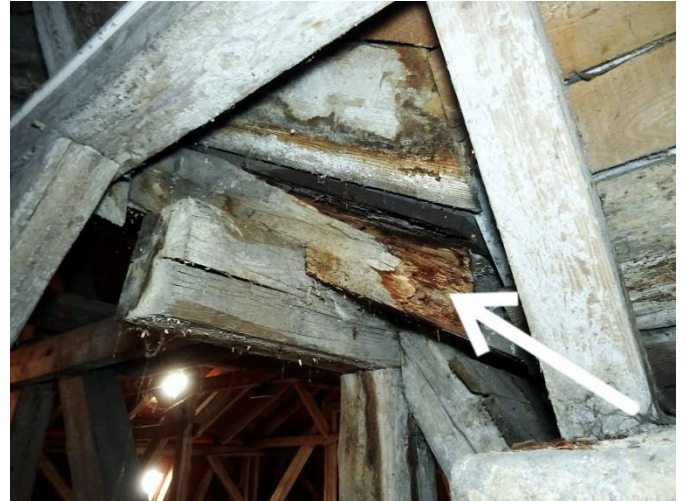
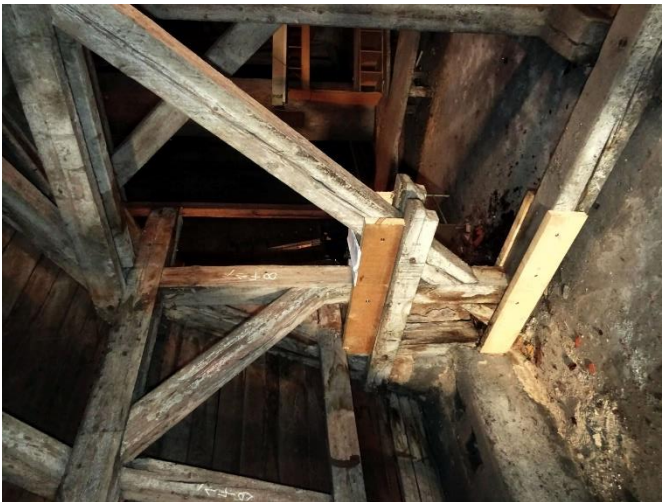
- foto 19,20:** vazba krovu 146'; úžlabní krokev – destrukce dřeva dřevokaznými houbami
- foto 21:** vazba krovu 148'; lokální tesařská oprava prvků plné vazby

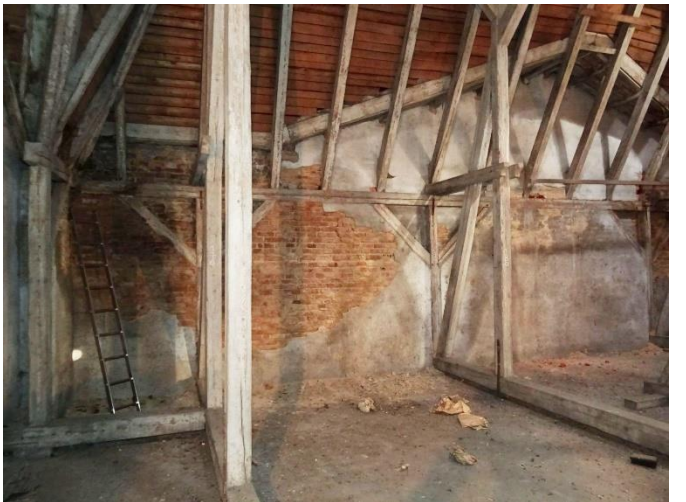
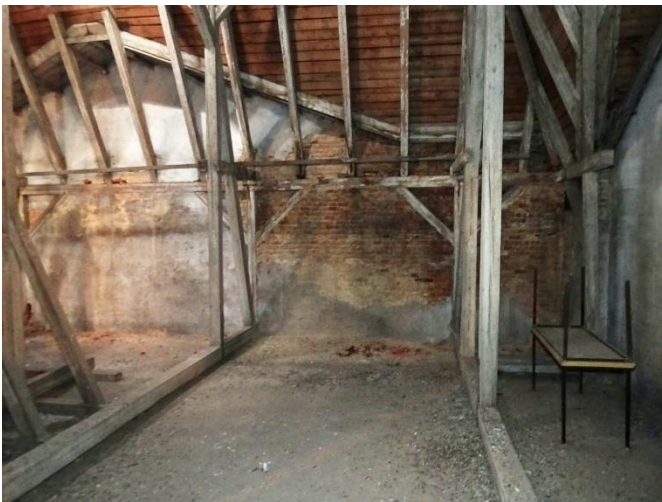
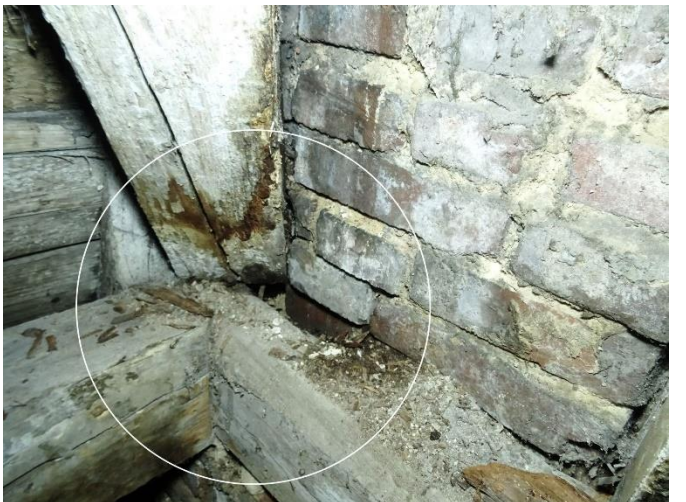
- foto 22:** vazby krovu 174-185; štítové zdivo
- foto 23:** vazby krovu 180-191; štítové zdivo
- foto 24:** vazba krovu 174; krokev – destrukce dřeva dřevokaznými houbami, paťa krokve uložená do štítového zdiva

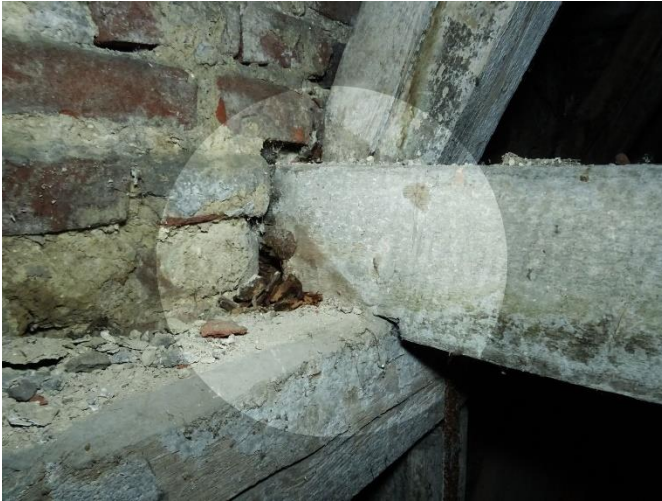
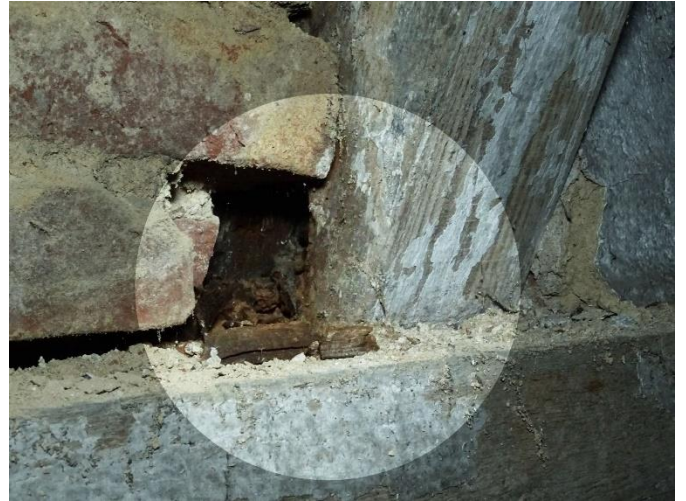
- foto 25:** vazba krovu 176; levá kleština – destrukce dřeva dřevokaznými houbami, zhlaví kleštiny uložené do štítového zdiva
- foto 26:** vazba krovu 178; krokev – destrukce dřeva dřevokaznými houbami, paťa krokve uložená do štítového zdiva

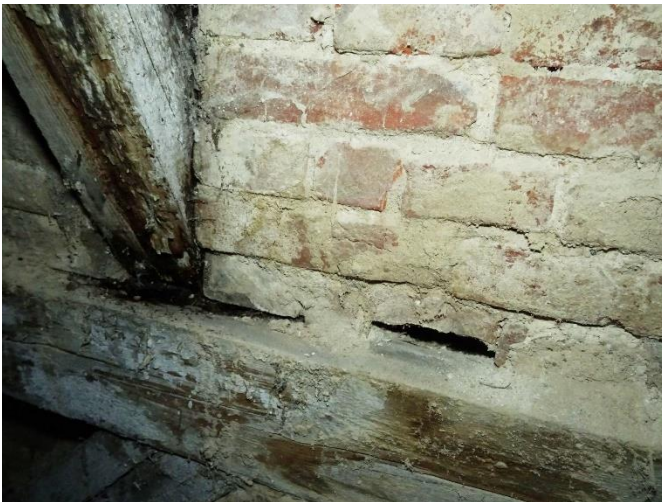
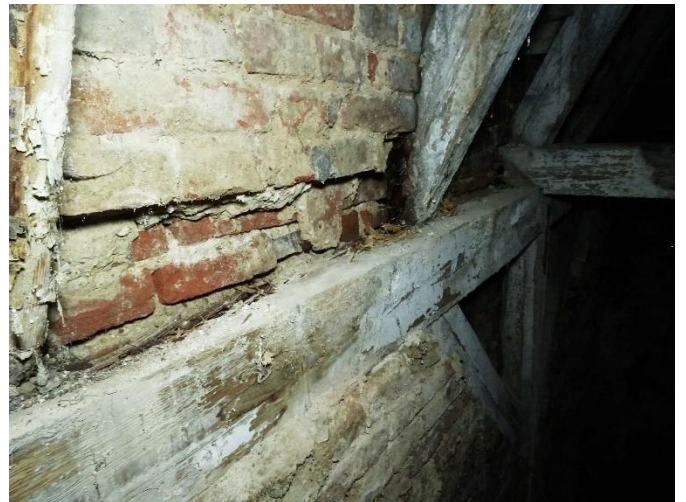
- foto 27:** vazba krovu 186; krokev – destrukce dřeva dřevokaznými houbami, paťa krokve uložená do štítového zdiva
- foto 28:** vazby krovu 187-191; pozednice – destrukce dřeva dřevokaznými houbami, pozednice částečně uložená do štítového zdiva

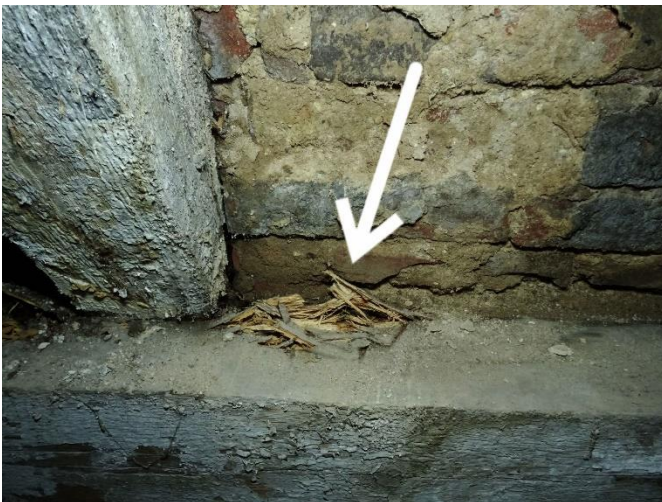
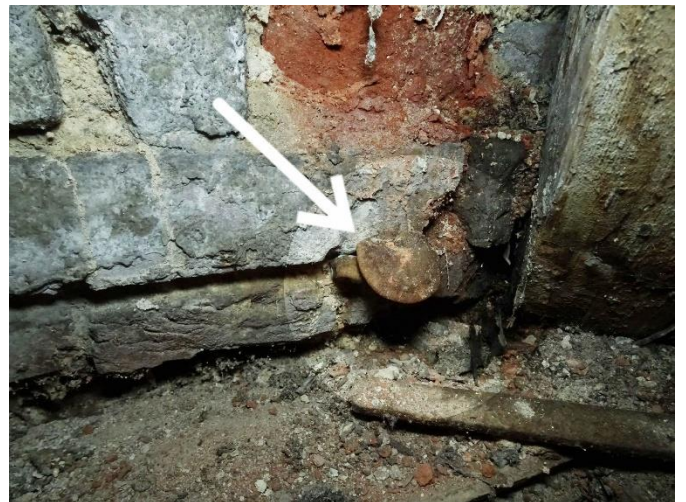
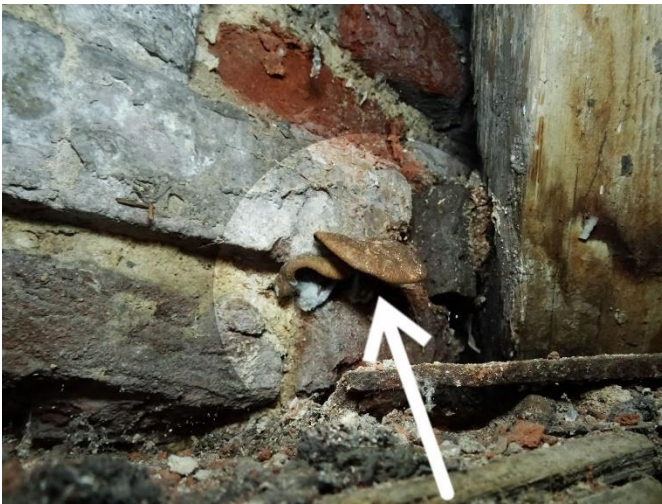
- foto 29:** vazby krovu 188-189; pozednice – destrukce dřeva dřevokaznými houbami, pozednice částečně uložená do štítového zdiva
- foto 30,31:** vazby krovu 190-191; plodnice houby *Lentinus* (houževnatec) na štítovém zdivu

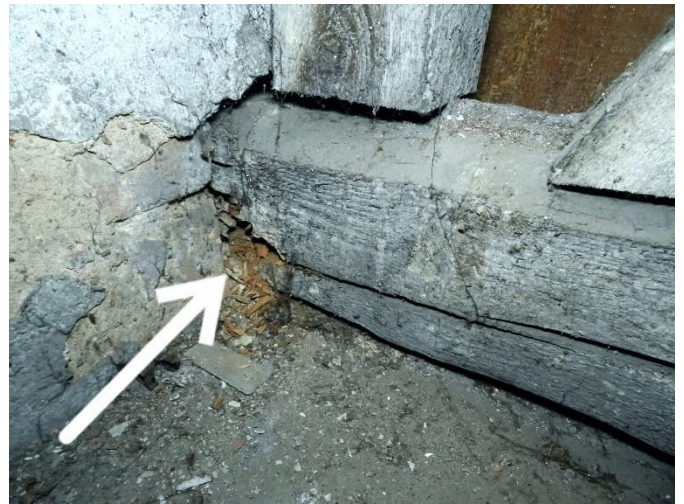
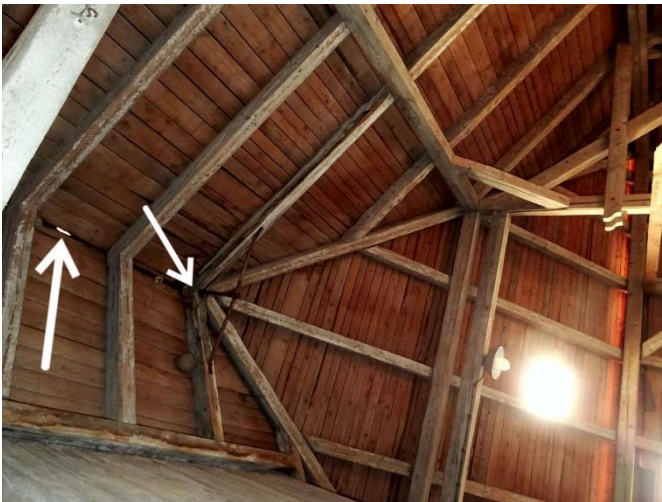
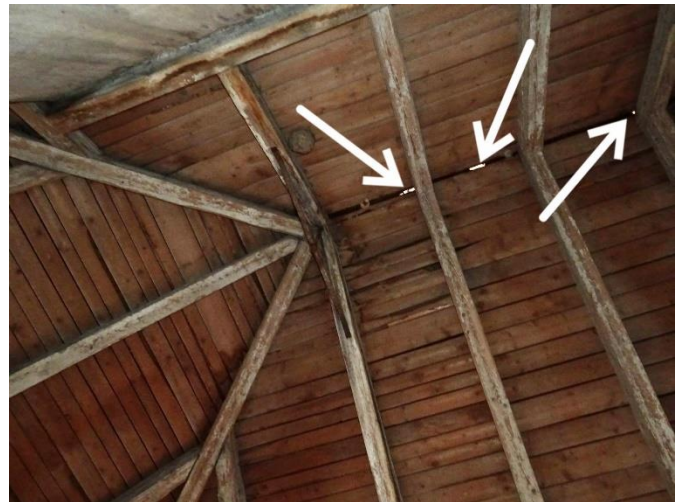
- foto 32:** vazba krovu 189; vazní trám, zhlaví – destrukce dřeva dřevokaznými houbami
- foto 33,34:** vazby krovu 123/123'-126/126'; hřeben střechy – zatékání srážkové vody hřebenem střechy a kolem kotvení hromosvodu

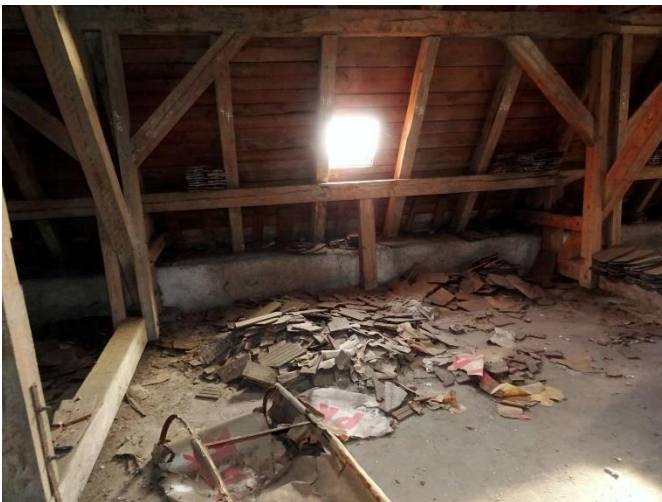
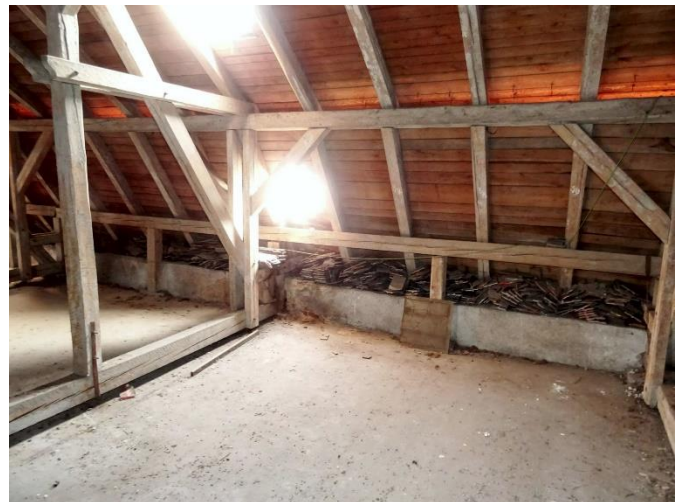
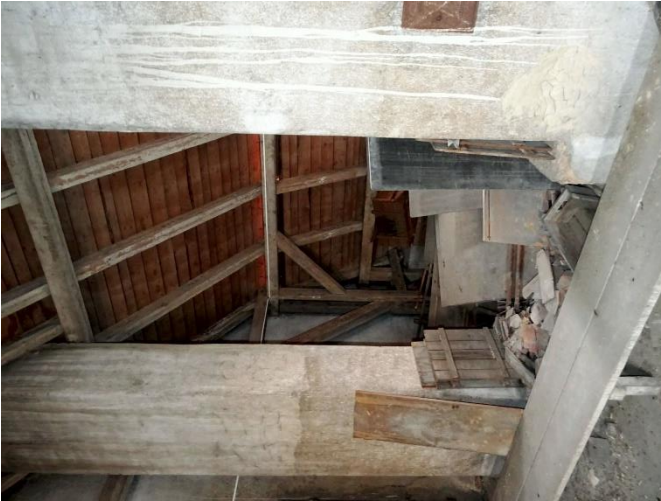
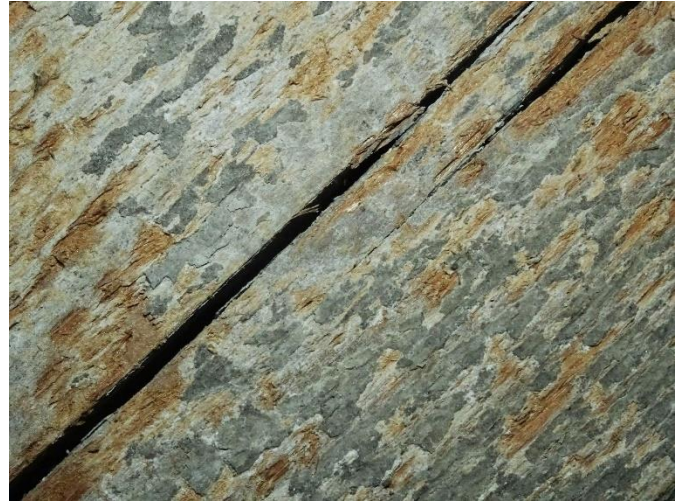
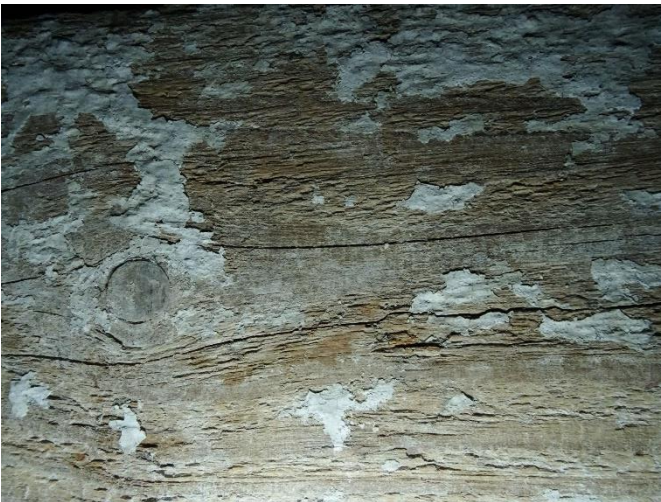
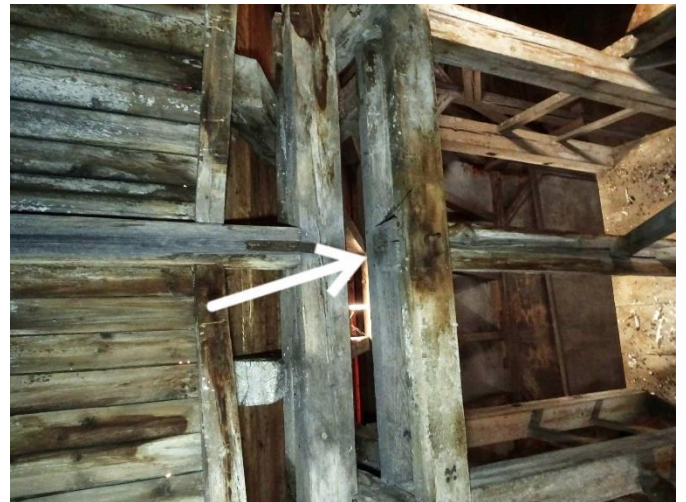
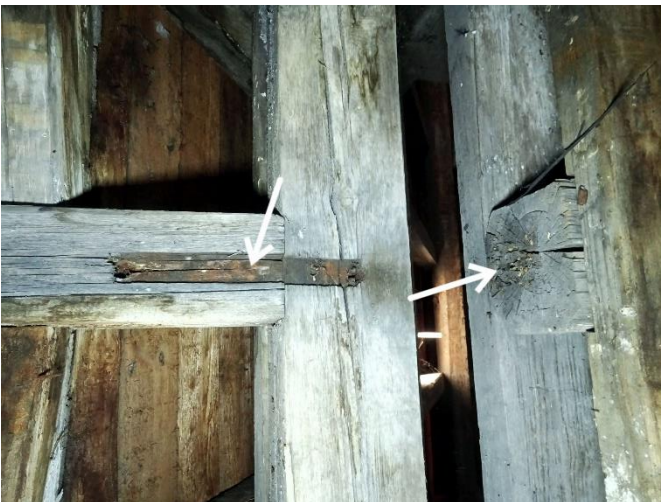
- foto 35,36,37:** půdní prostor; stavební suť v půdním prostoru
- foto 38,39:** zbytky protipožárního nátěru na povrchu trámů
- foto 40,41:** věž; lokální destrukce špičky sloupku věže dřevokaznými houbami (v důsledku zatékání srážkové vody) a absence ocelové kramle v konstrukčním spoji dvou dřevěných prvků

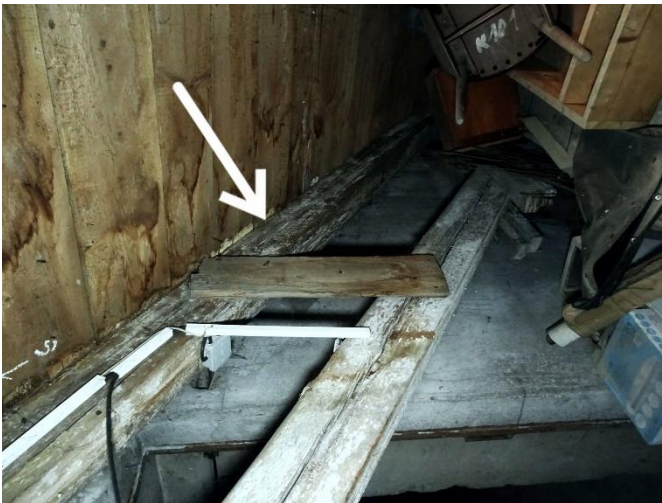
foto 42 (←)

foto 42: vazba krovu 1'; dolní část krokve – destrukce dřeva dřevokaznými houbami

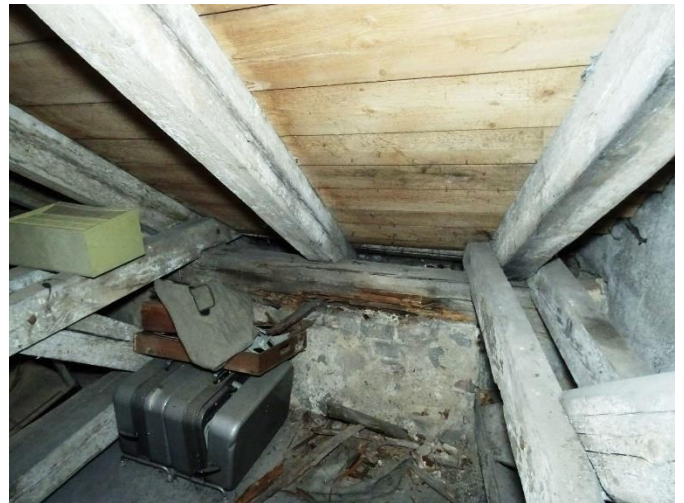
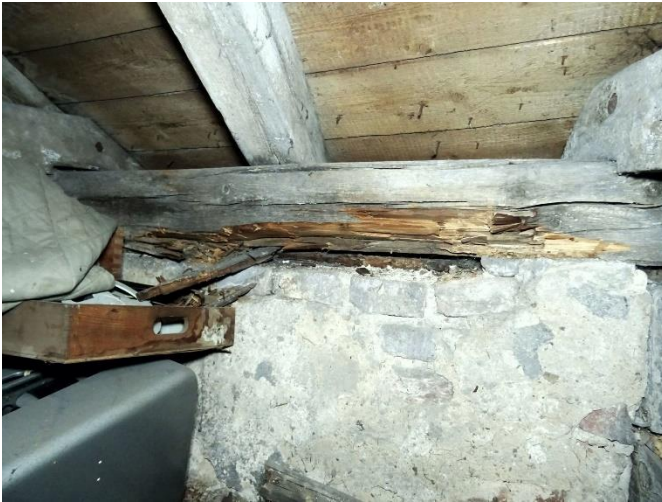
foto 43,44: vazby krovu 5'-9'; pozednice – destrukce dřeva dřevokaznými houbami

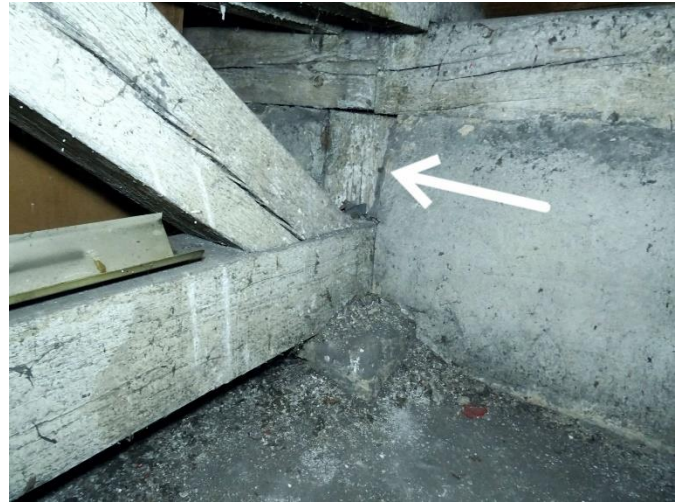
foto 45 (↑)

foto 45: vazba krovu 5; sloupek pozednice zazděný do zdiva půdní nadezdívky

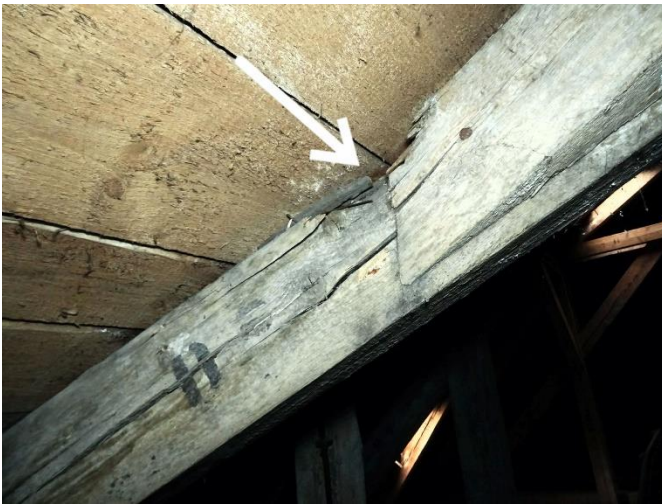
foto 46 (↑)

foto 46: vazby krovu 11' a 12'; krokve – destrukce dřeva dřevokaznými houbami pať krokve (vazba 11') a v místě lípnutí na krokev (12')

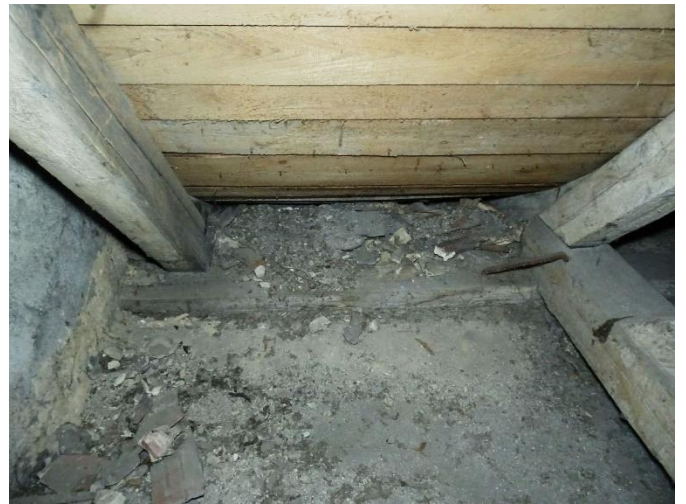
foto 47 (↑)

foto 47: vazba krovu 13-14; pozednice – stavební suť v patě krovu

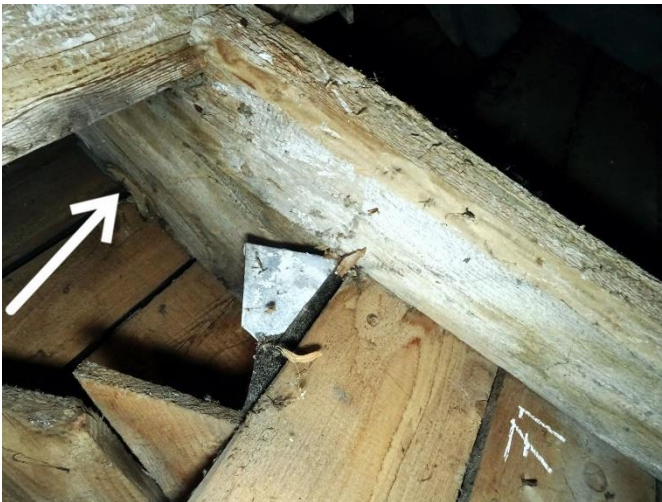
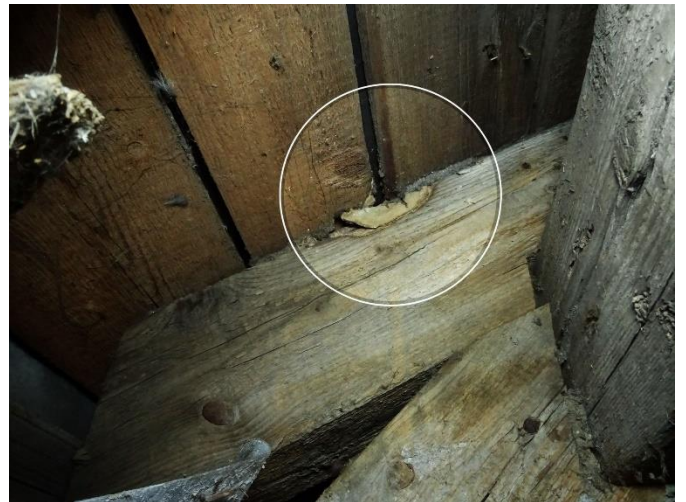
foto 48,49: vazba krovu 71; krokev, pata střední části – destrukce dřeva dřevokaznými houbami, plodnice dřevokazné houby *Gloeophyllum* (trámovka) ve spoji krokve a prken plného bednění střešního pláště

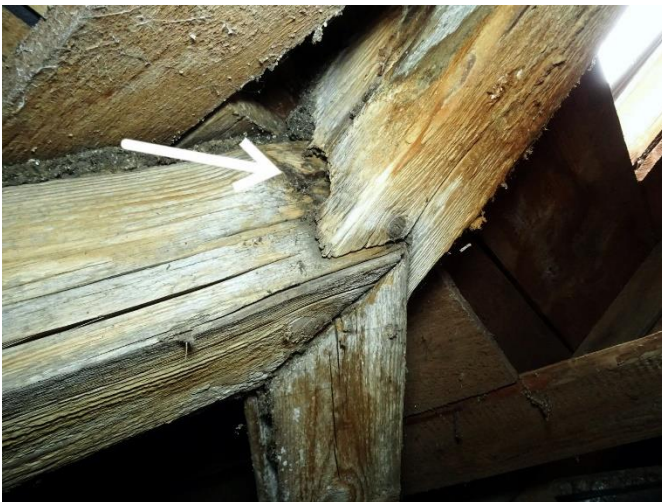
foto 50 (↑)

foto 50: vazba krovu 83; pata krokve – destrukce dřeva dřevokaznými houbami v místě lípnutí na souběh špiček úžlabních krokví ve vazbách 90 a 90

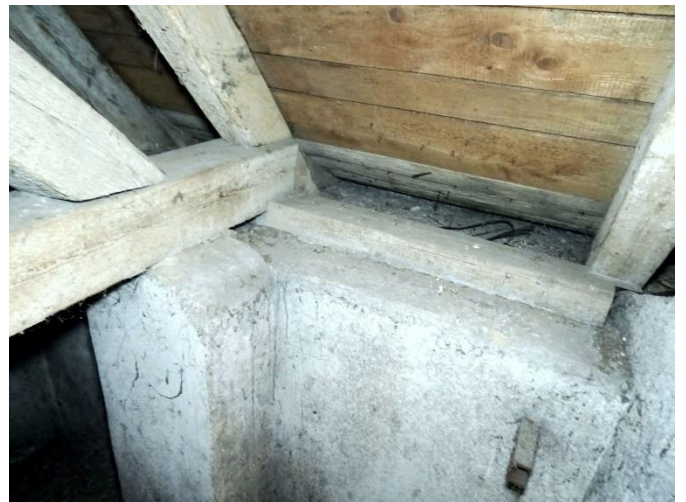
foto 51 (↑)

foto 51: pata krovu v centrální části konstrukce (vazby 30-44 a 56-57)

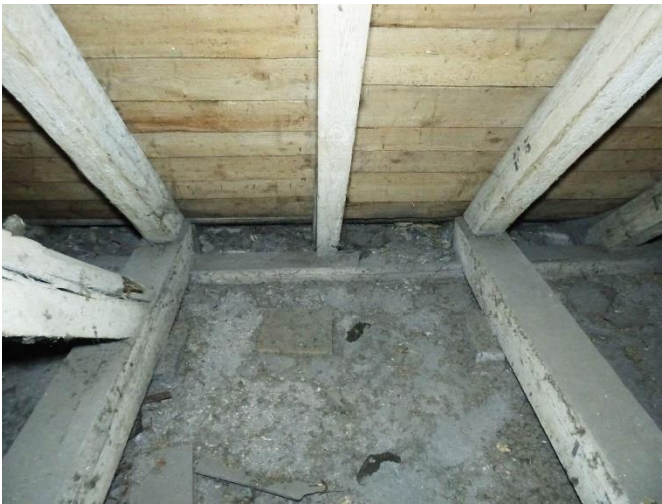
foto 52 (↑)

foto 52: pata krovu ve valbě (vazby krovu 90-97)

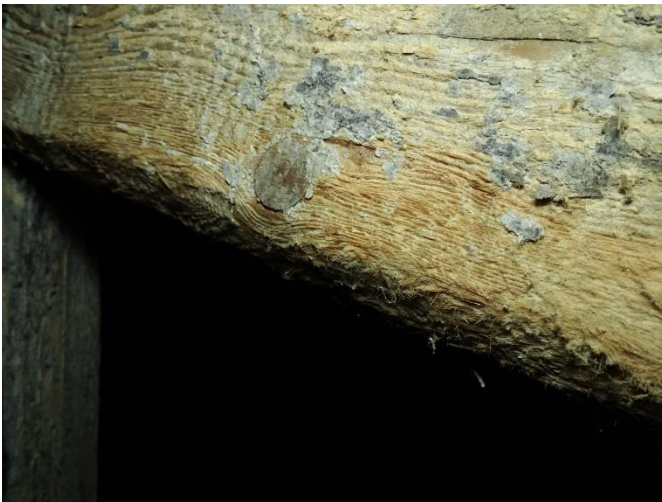
foto 54 (↑)

foto 54: věž – chemická koroze (macerace, rozvláknění) povrchové vrstvy dřeva

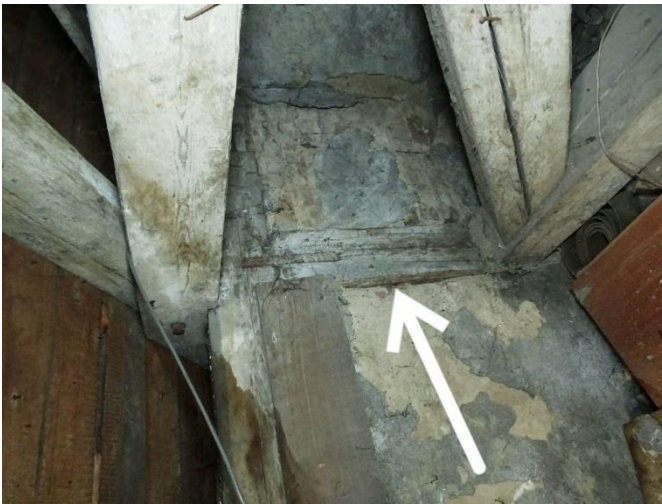
foto 55 (←)

foto 55: vazba krovu 2; sloupek pozednice zazděný do zdiva půdní nadezdívky

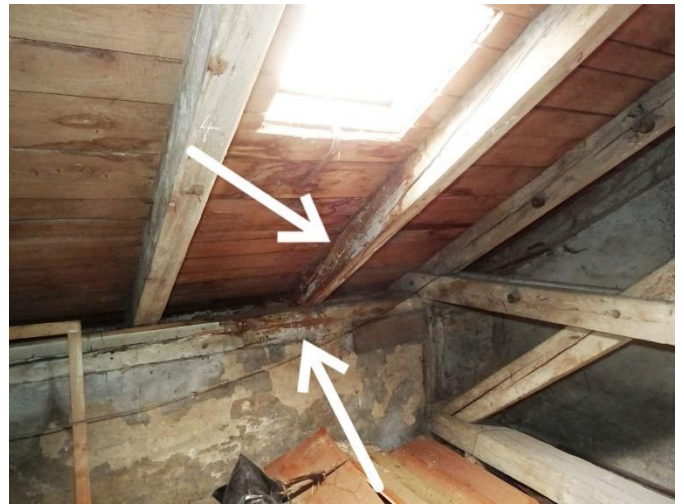
foto 56 (↑)

foto 56: vazby krovu 2-4; pozednice a paťa krokve – destrukce dřeva dřevokaznými houbami

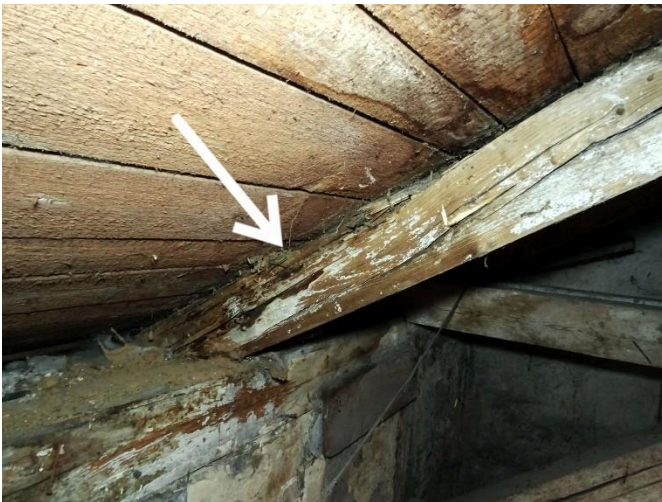
foto 57 (↑)

foto 57: vazba krovu 3; paťa krokve – destrukce dřeva dřevokaznými houbami

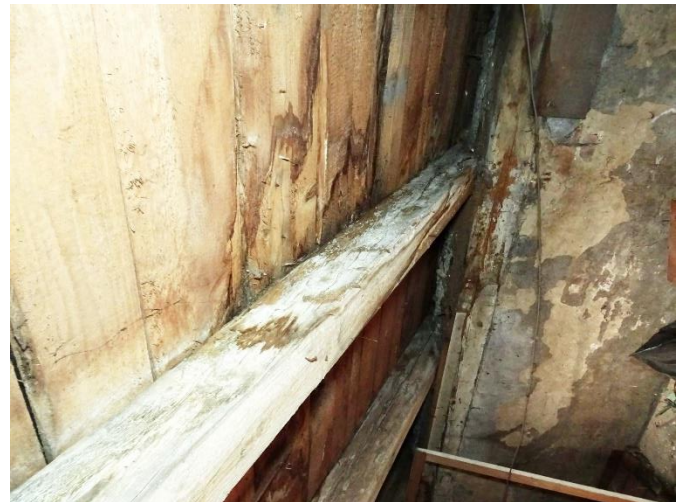
foto 58 (←)

foto 58: vazba krovu 3; pozednice – destrukce dřeva dřevokaznými houbami

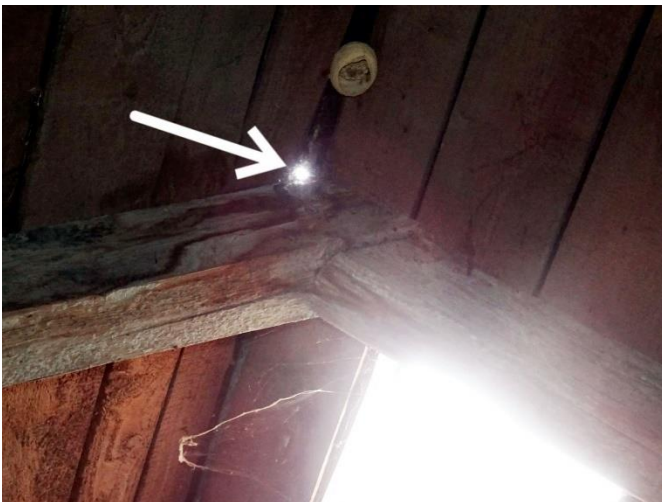
foto 59 (↑)

foto 59: vazba krovu 6/6'; hřeben střechy – prosvítající střešní plášť v ostříhovém čepu krokví, zatékání srážkové vody

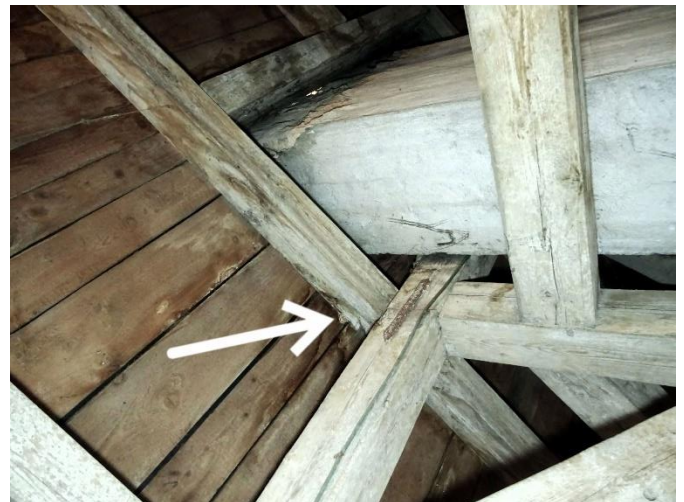
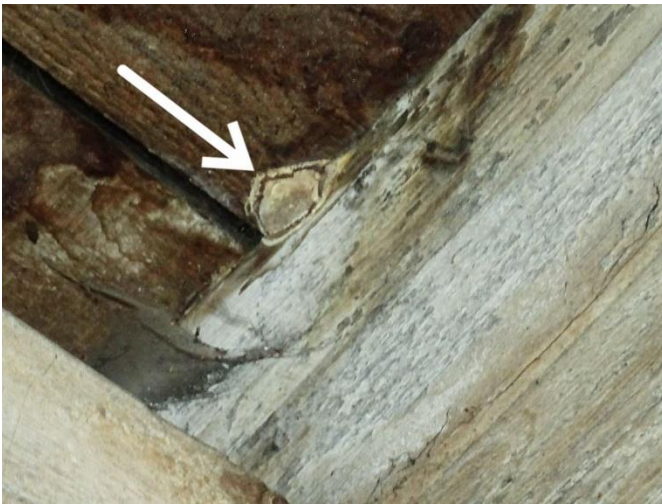
foto 60,61: vazba krovu 7'; krokev, horní část – destrukce dřeva dřevokaznými houbami, ve spoji krokve a prken bednění střešního pláště plodnice dřevokazné houby *Gloeophyllum* (trámovka)

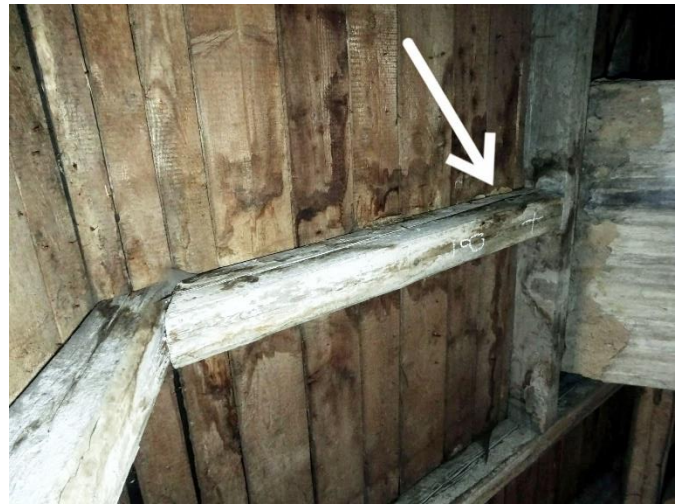
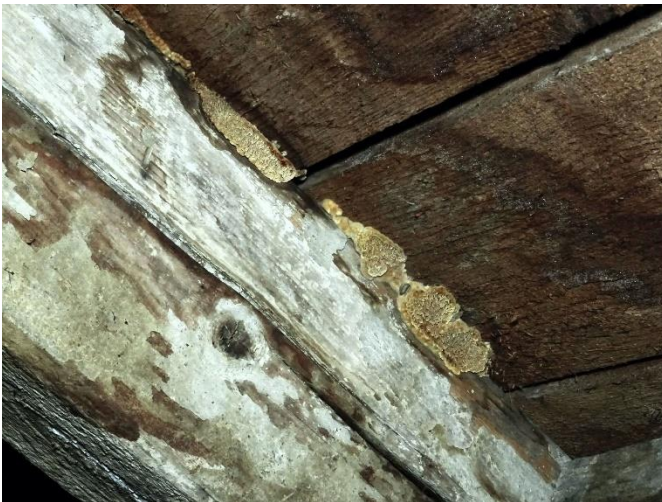
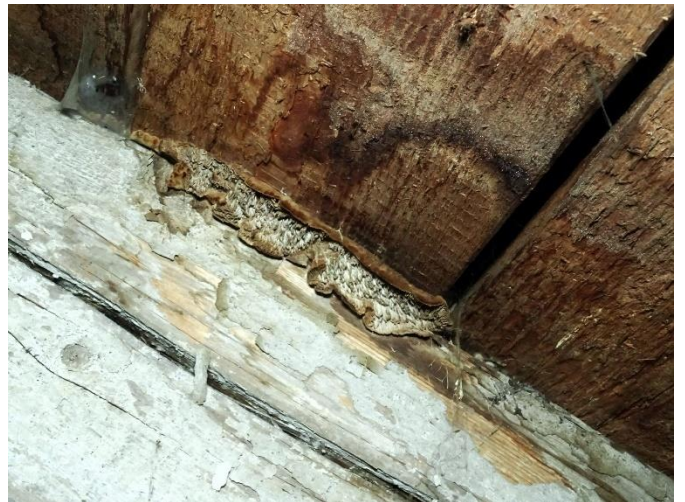
foto 62,63,64: vazba krovu 8'; krokev, horní část – destrukce dřeva dřevokaznými houbami, ve spoji krokve a prken bednění střešního pláště plodnice dřevokazné houby *Gloeophyllum* (trámovka)

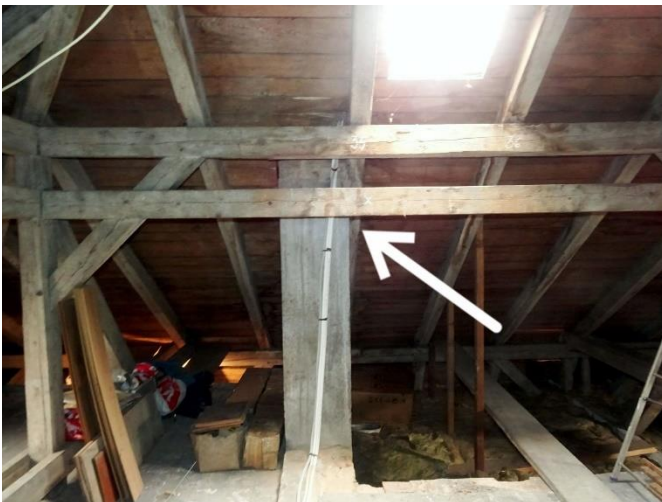
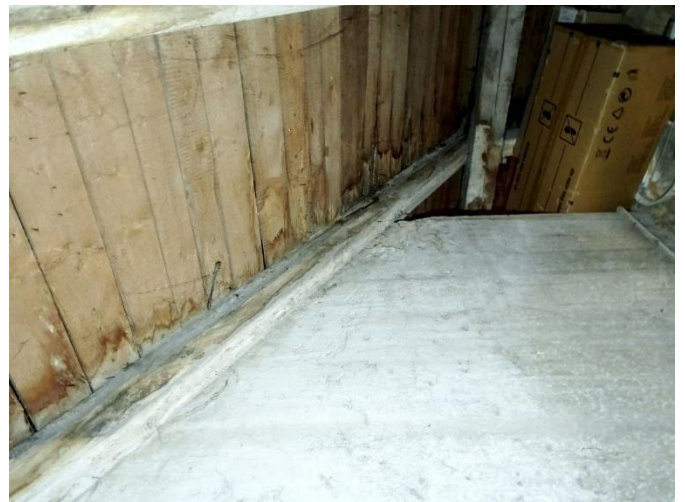
foto 65,66: vazba krovu 35; krokev, horní část – předpoklad destrukce dřeva dřevokaznými houbami u krokve na úrovni zdiva komínového tělesa

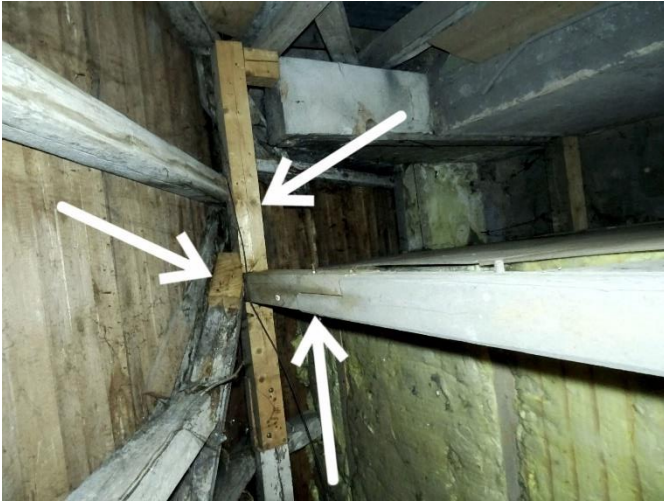
foto 67 (←)

foto 67: vazba krovu 57; lokální tesařská oprava paty nárožní krokve a střední vaznice
