Akce : **Hřbitov Střekov - Staré krematorium**

Oprava stropu chladicího boxu a WC

D.1.2 Stavebně konstrukční řešení

Technická zpráva

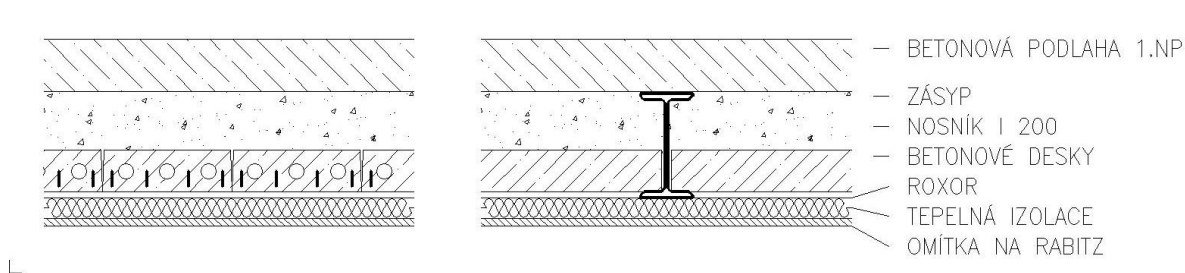
Stav podhledu a ostatních dotčených konstrukcí jsem kontroloval vizuální prohlídkou, při prohlídce jsem pořídil několik fotografií.

V době kontroly jsem zjistil, že podhled s tepelnou izolací se zřítíl v celé ploše místnosti 1.PP, rozměry této místnosti jsou 4,10 x cca 8,5 m. V 1/3 místnosti se podhled nezřítíl úplně na podlahu, ale zůstal zachycený na technologickém zařízení, které je zakotvené do stropu.

Papírová lepenka je úplně černá, rozpadá se. Přerezané jsou drátky závěsů i betonářské roxory, zkorodované jsou svary roxorů pod spodními přírubami I.

Ze spodní příruby ocelových nosníků se odlupují pláty rzi, lokálně již koroze způsobila oslabení spodní příruby až o 60 %. Betonové desky typu PZD mají výztuž ze svislých plechových pásků, ne z betonářské výztuže. V prostoru před dveřmi odpadnul kus betonu z desky, plechový výztužný pásek je zcela přerezaný, kus již úplně chybí, vyčnívající zbytek odpadnul při dotyku rukou.

Z chladného vzduchu místnosti č. 2 v 1.PP proniká vlhkost cementovou omítkou, pletivem Rabitz do tepelné izolace a ke stropu. Na ocelových nosnících a v deskách PZD vlhkost dlouhodobě kondenzovala a kondenzuje. Tato zkondenzovaná vlhkost způsobila korozi výztužných plechových pásků, plátovou korozi spodního pásu ocelových nosníků, korozi roxorů i závěsných drátků. Po přerezaní závěsných drátků a roxorů podhled spadl.

Stav podhledu hodnotím jako **havarijní**.

Stav stropní konstrukce hodnotím stupněm **těžké narušení**.

Pod všech 6 polí byla osazená zajišťovací výdřeva, vždy zhruba uprostřed rozpětí desek PZD mezi ocelovými nosníky. Pod desky se přiložil hranol 160/160 mm a vzešel se dřevěnými sloupky z kuláčů Ø 140 mm.
