ÚSTÍ NAD LABEM – STŘEKOV

hrobka rodiny Alexandra Edlera von Wölfel

restaurování kamenných prvků a částí hrobky

***ZPRÁVA Z VIZUÁLNÍHO RESTAURÁTORSKÉHO PRŮZKUMU
A RESTAURÁTORSKÝ ZÁMĚR***

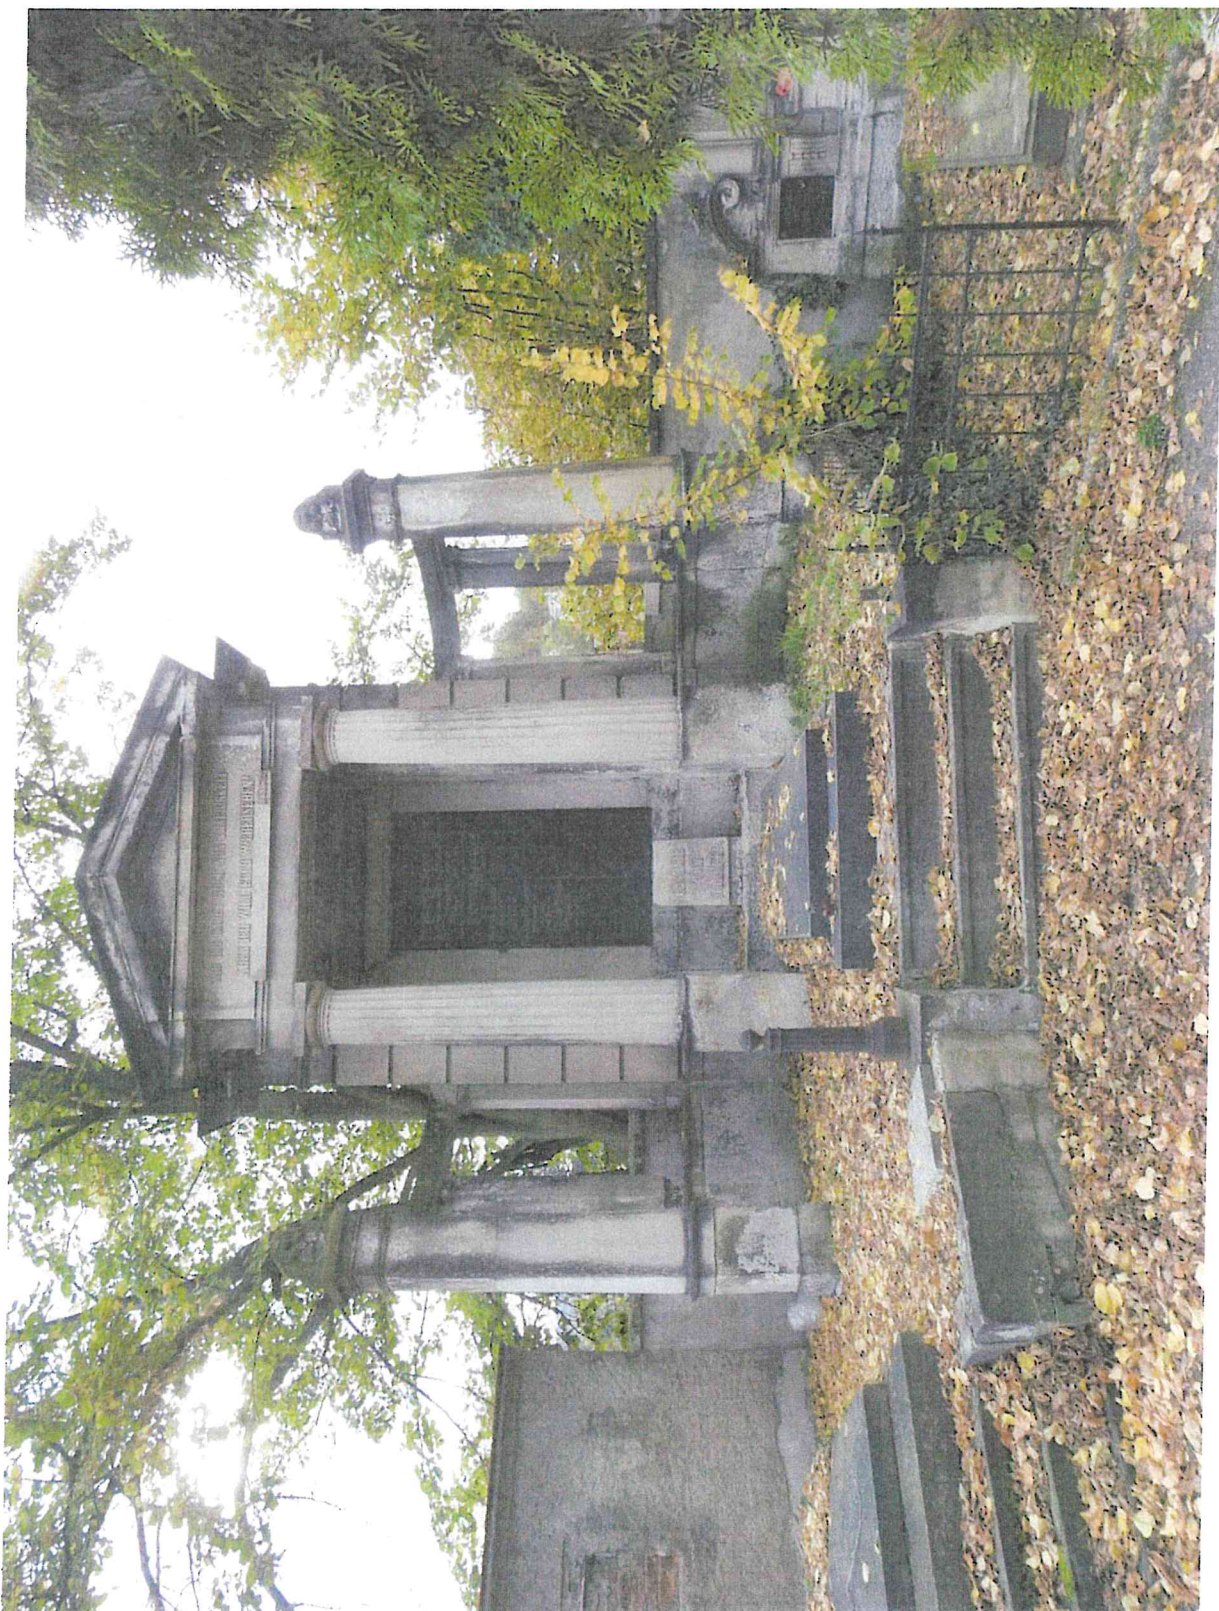
Ústí nad Labem, Střekov, hřbitov, hrobka rodiny Alexandra Edlera von Wölfel, celkový pohled – stávající stav

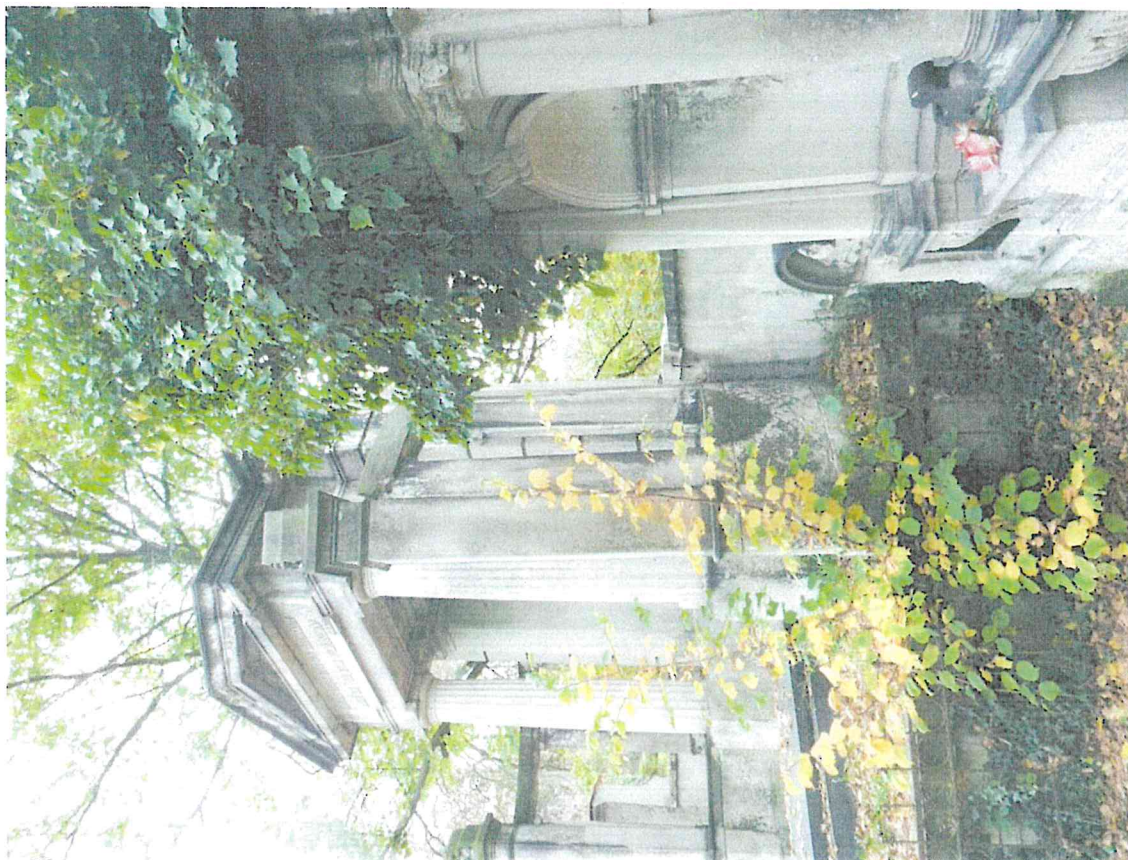
Ústí nad Labem, Střekov, hřbitov, hrobka rodiny Alexandra Edlera von Wölfel, pohled z pravé boční strany – stávající stav

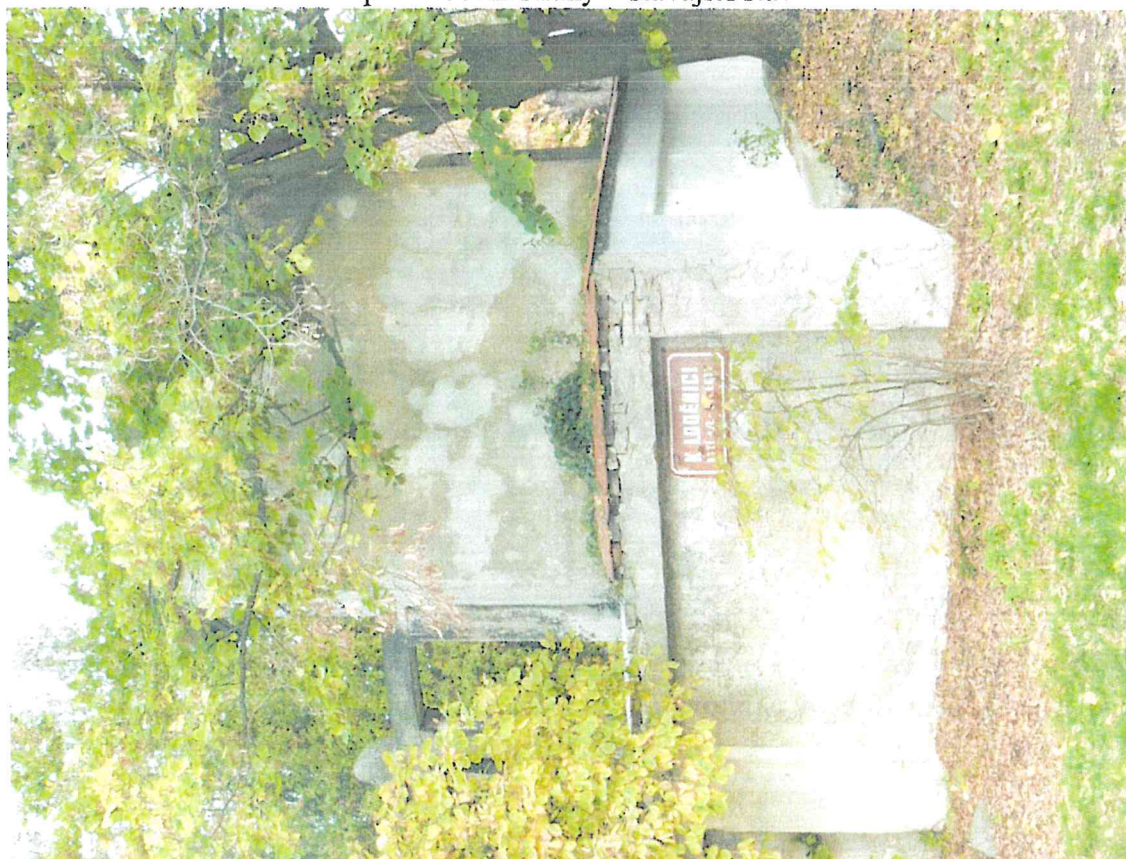
Ústí nad Labem, Střekov, hřbitov, hrobka rodiny Alexandra Edlera von Wölfel, pohled ze zadní strany – stávající stav

Součástí restaurátorských prací by mělo být rovněž doplnění chybějících kovových prvků. Dále doporučujeme odstranění vzrostlých lip u zadní strany hrobky, které vedou k výrazně vyššímu zavlhčení kamene hrobky, jež je jednou z hlavních příčin jeho degradace a které navíc ohrožují stabilitu hrobky svými kořenovými systémy.

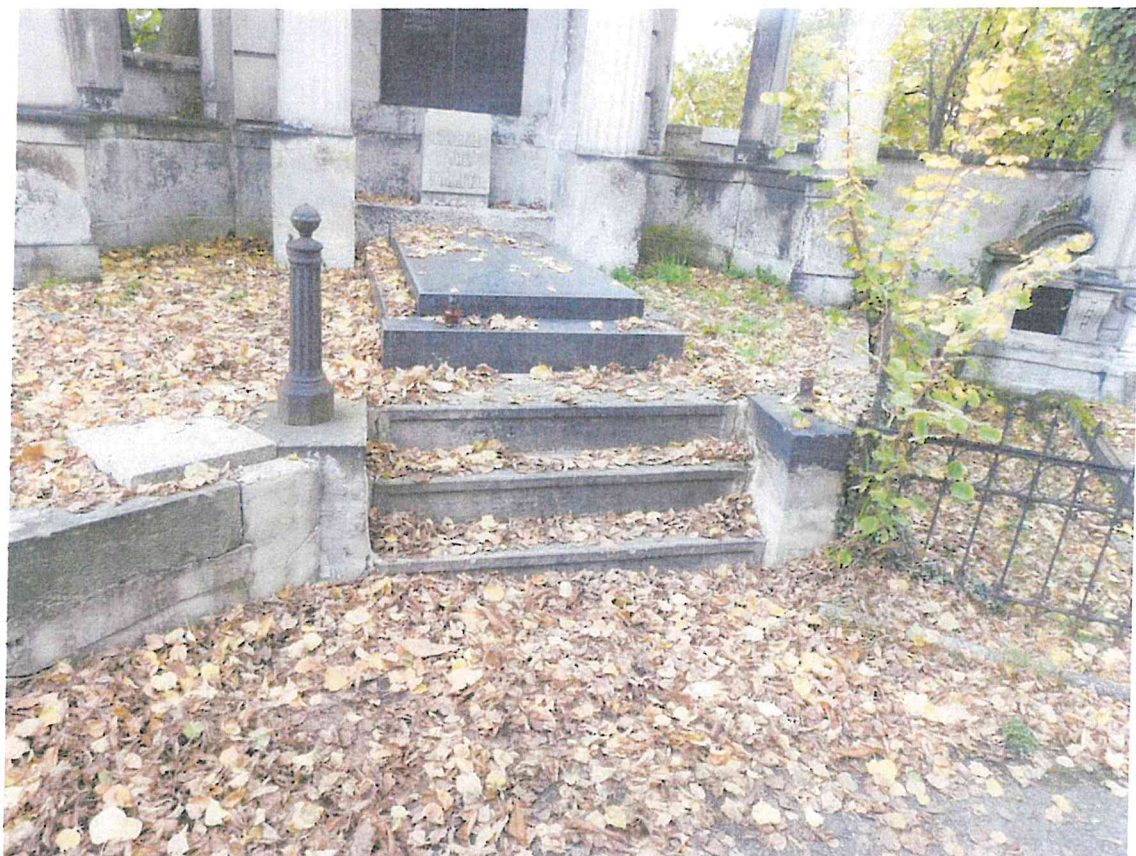
Zejména prvky a části zhotovené z měkkého saského pískovce vykazují celou řadu drobných mechanických poškození, z nichž některé byly v minulosti sanovány drobnými modelačními doplňky z materiálu na bázi umělého kamene. Rozsáhlejší doplňky z cementu najdeme na pilířcích rámuječích přístupové schodiště. Tyto doplňky jsou nejen provedeny z nevhodného materiálu, ale také jsou poškozené trhlinami a odlučují se od povrchu kamene.

Ústí nad Labem, Střekov, hřbitov, hrobka rodiny Alexandra Edlera von Wölfel, detail přístupového schodiště – stávající stav

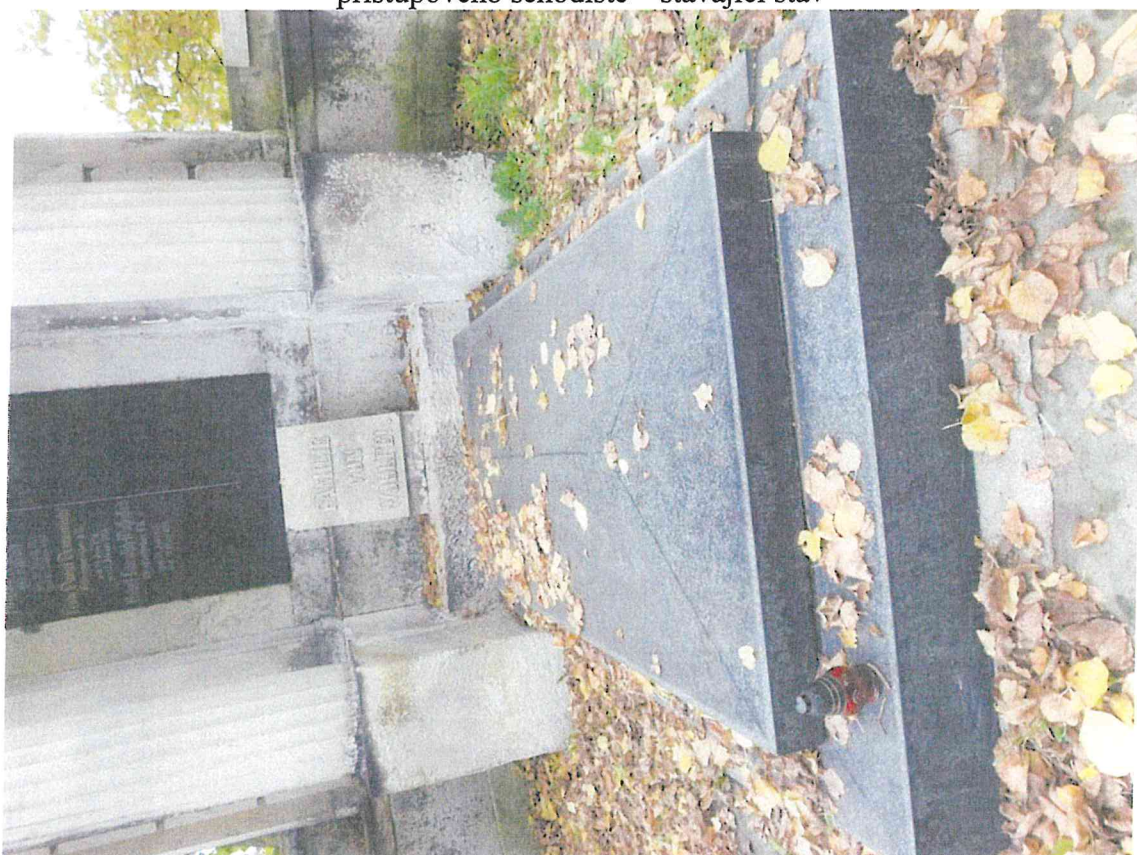
K rozvolnění celkové skladby došlo také u obruby hrobového místa, na níž spočívá deska. Tady bude toto poškození souviset nejspíše s deformací samotné hrobové komory. Deformacemi je také postižena dlažba včetně obrubníků. Tady je třeba příčinu hledat

Ústí nad Labem, Střekov, hřbitov, hrobka rodiny Alexandra Edlera von Wölfel, detail obruby a krycí desky hrobového místa – stávající stav

9. přeosazení rozvolněné skladby obruby hrobového místa a desky na nové kladečské lože a přespárování materiálem s hydraulickým pojivem
10. provedení lokálních doplňků (určitá míra scelení architektury v návaznosti na spárování, v místech, kde by docházelo k zadržování srážkové vody) umělým kamenem na minerální bázi od fy Remmers s příslušným drceným kamenivem a probarveným ve hmotě pomocí minerálních pigmentů fy Bayerffox

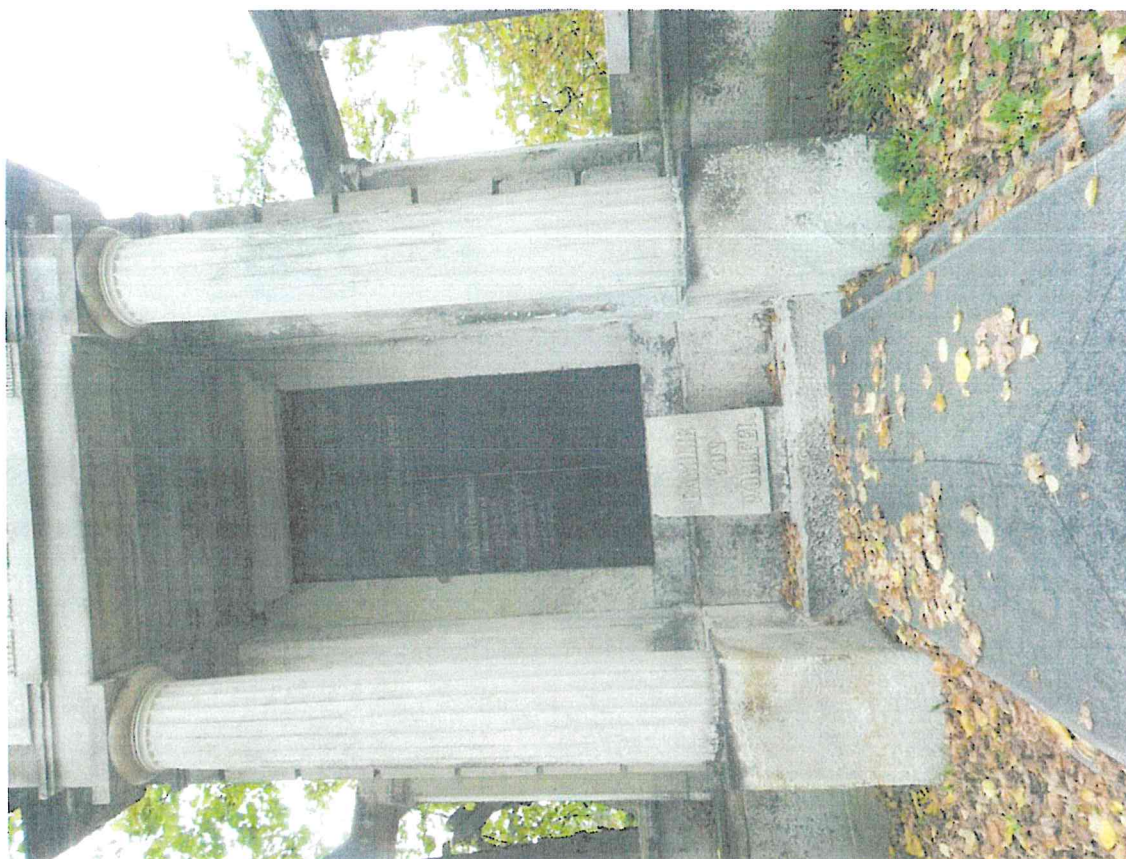
Ústí nad Labem, Střekov, hřbitov, hrobka rodiny Alexandra Edlera von Wölfel, detail střední části portiku – stávající stav

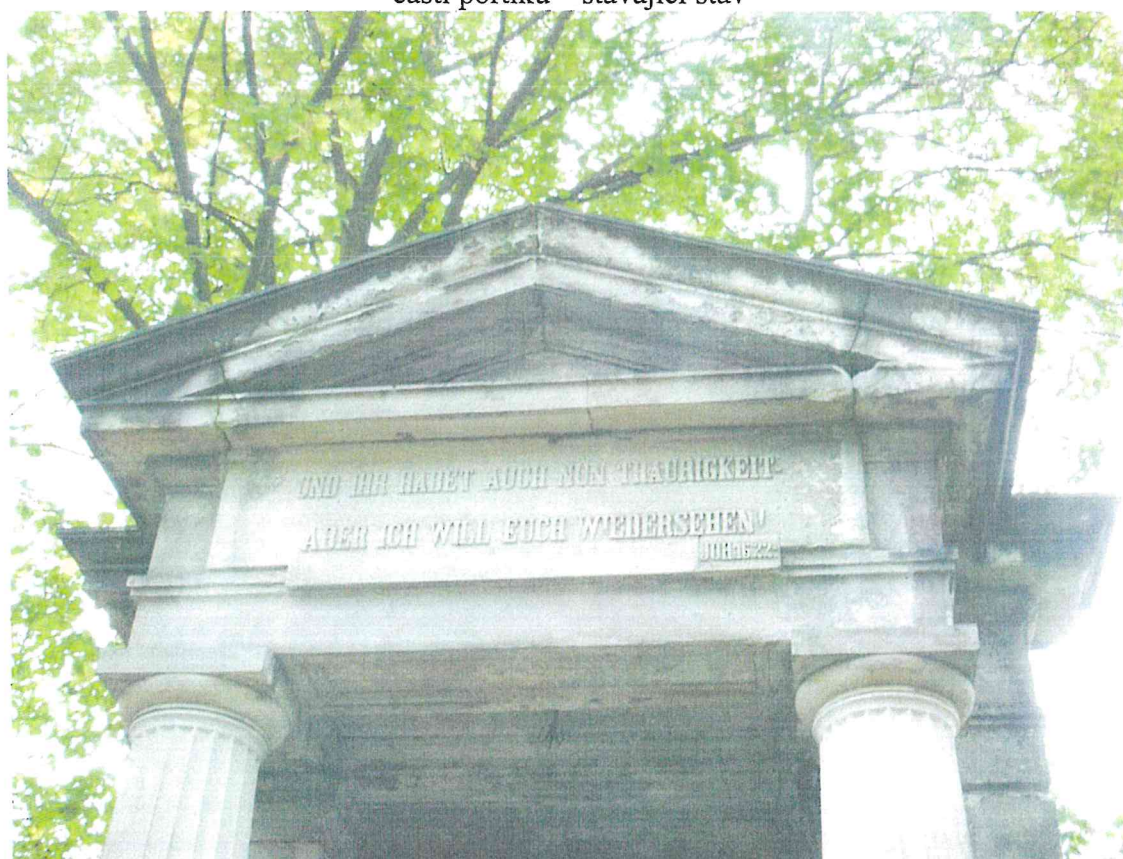
Ze starší fotodokumentace hrobky vyplývá, že na vrcholu tympanonu byl kříž, který ale dnes chybí.

Ústí nad Labem, Střekov, hřbitov, hrobka rodiny Alexandra Edlera von Wölfel, detail horní části portiku – stávající stav

12. zhotovení chybějícího kříže na vrcholu tympanonu z jemnozrnného bělavého pískovce z lokality Vyhnánov
13. důsledné odřezání všech kovových prvků (mechanicky i chemicky) a aplikace antikoročního nátěru v barevnosti dle výsledků doplňujícího restaurátorského průzkumu či dobových analogií

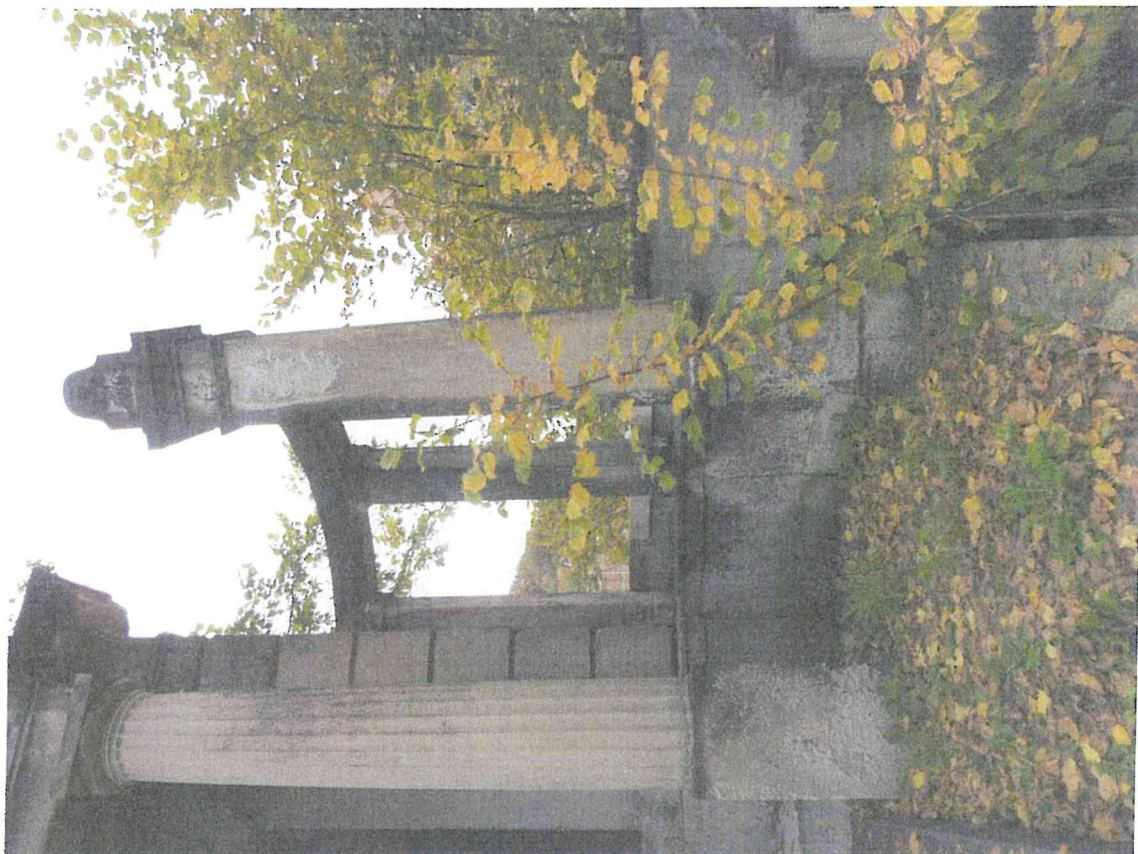
V návaznosti na zvýšenou míru zvlhčení plochy částí, které jsou nejvíce zasaženy přímými účinky dešťových srážek dochází také k vyplavování pojiva ze spárovacích hmot, k následnému uvolňování a vypadávání a vydrolování spár. Tímto typem poškození trpí hlavně konstrukce křídel portiku, která je tak v důsledku toho poněkud rozvolněná ve své skladbě. Vzniklé deformace a posuny nejsou prozatím tak rozsáhlé, že by přímo hrozilo zřícení této části hrobky, ale vyžaduje bezodkladný zásah.

Ústí nad Labem, Střekov, hřbitov, hrobka rodiny Alexandra Edlera von Wölfel, detail pravého křídla přisazeného k portiku – stávající stav

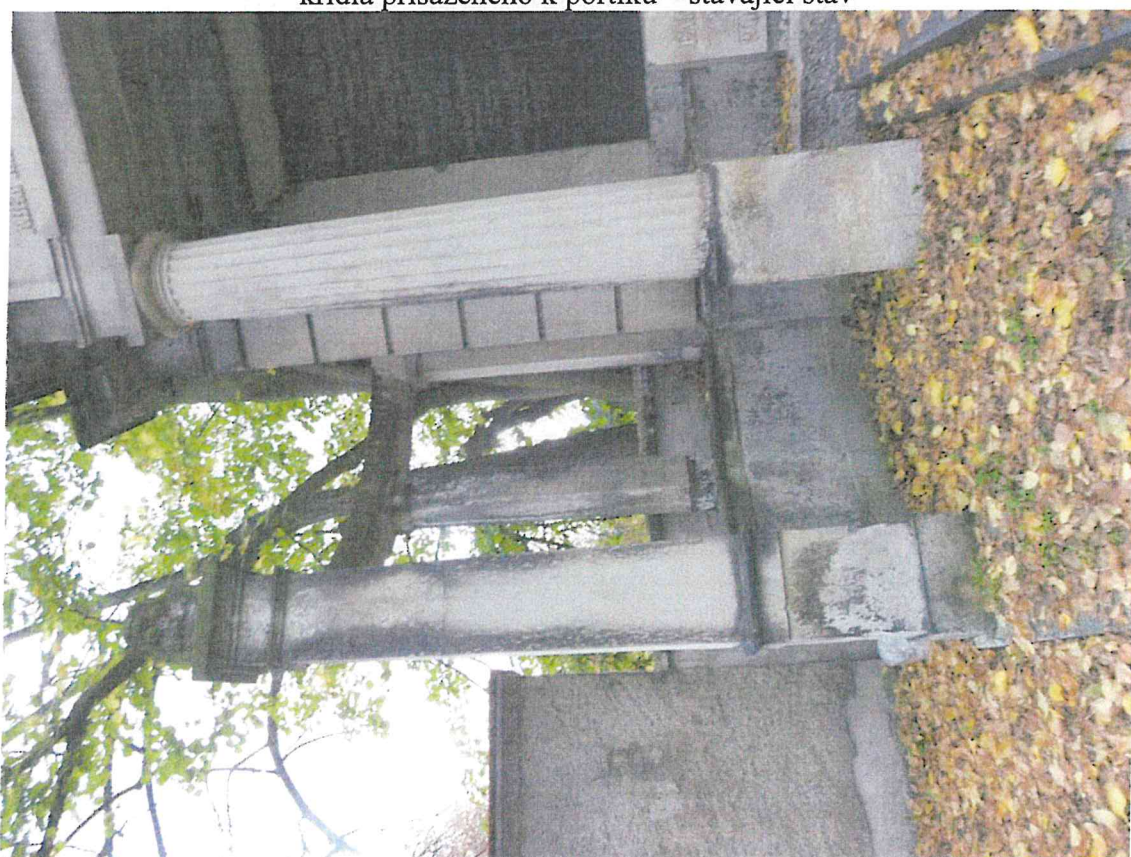
Ústí nad Labem, Střekov, hřbitov, hrobka rodiny Alexandra Edlera von Wölfel, detail levého křídla přisazeného k portiku – stávající stav

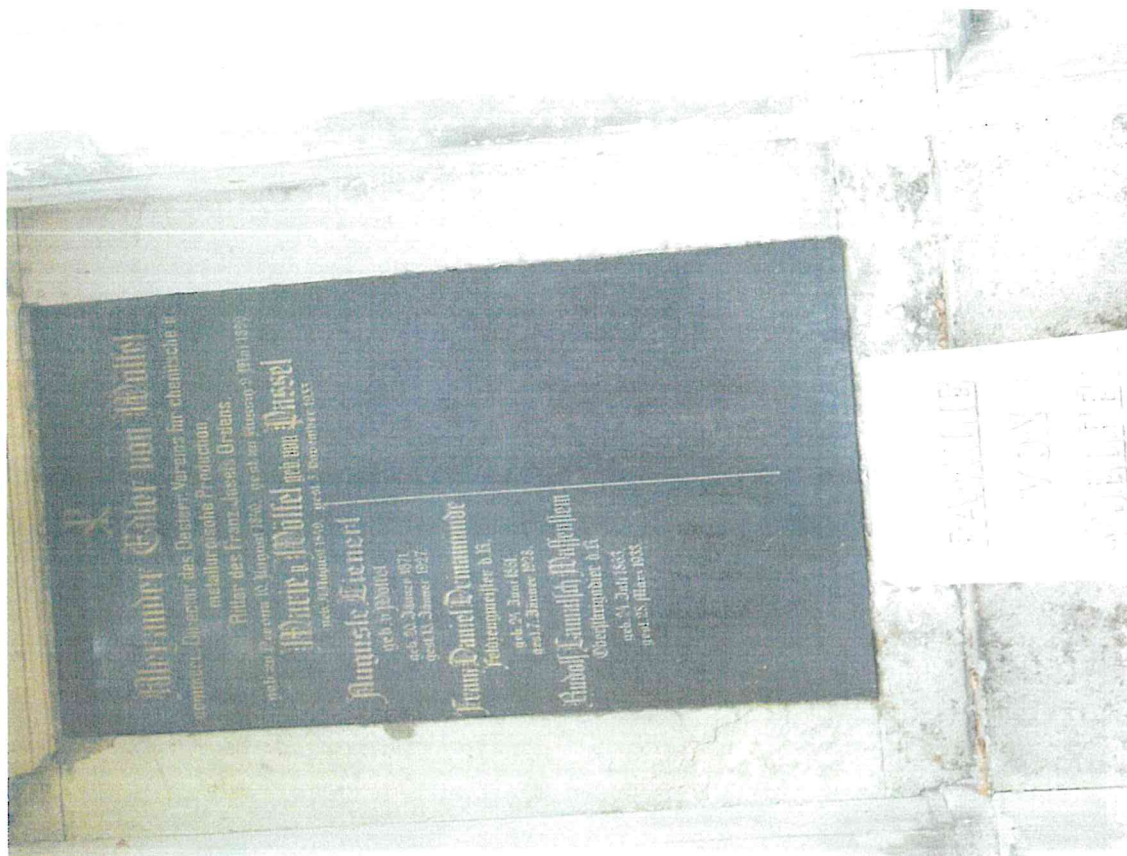
Nápisová deska na zadní stěně portiku je jen lehce osleplá a zlacení v nápisech poněkud setřené. Pouze rozvolněním skladby a povrchovými depozity trpí již zmíněné kamenné prvky hrobového místa.

Ústí nad Labem, Střekov, hřbitov, hrobka rodiny Alexandra Edlera von Wölfel, detail
nápisové desky na zadní stěně portiku – stávající stav

14. lokální barevná retuš minerálními světlostálými pigmenty fy Bayerfoxx rozpuštěnými v 3-5% roztoku přípravku Paralodi B 72 popř. přípravku Primal AC 35 a retuš zlacení nápisů na desce na zadní straně kaple plátkovým zlatem položeným na mixtion

16. ošetření prvků z doleritu a nápisové desky na zadní stěně portiku pomocí tvrdých vosků fy Bellinzoni s následným zaleštěním
17. zakrytí svrchní plochy střechy portiku i svrchních ploch kladí bočních křídel pomocí olověného plechu s provedením odtokových prostupů v prostoru za hrobkou a jeho odizolováním proti pronikání srážkové vody maltovým ložem s vyspádováním a oplechováním titanzinkovým plechem

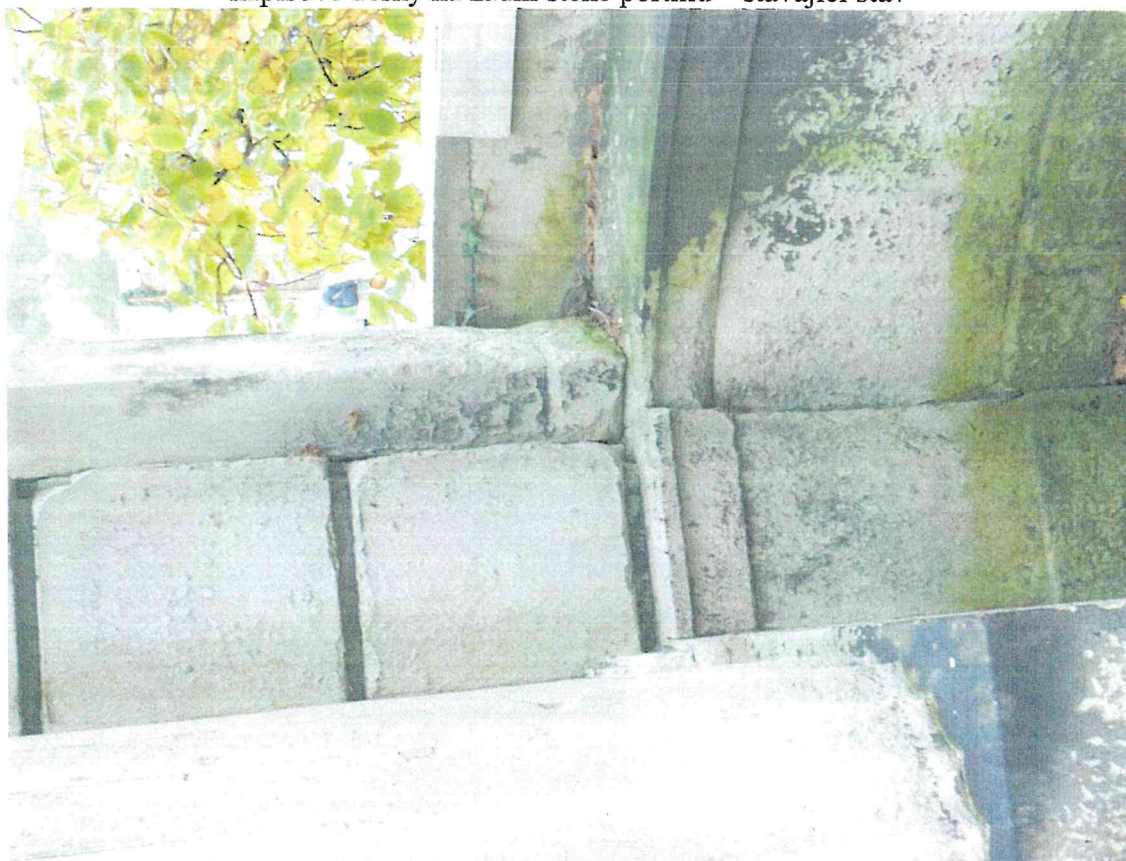
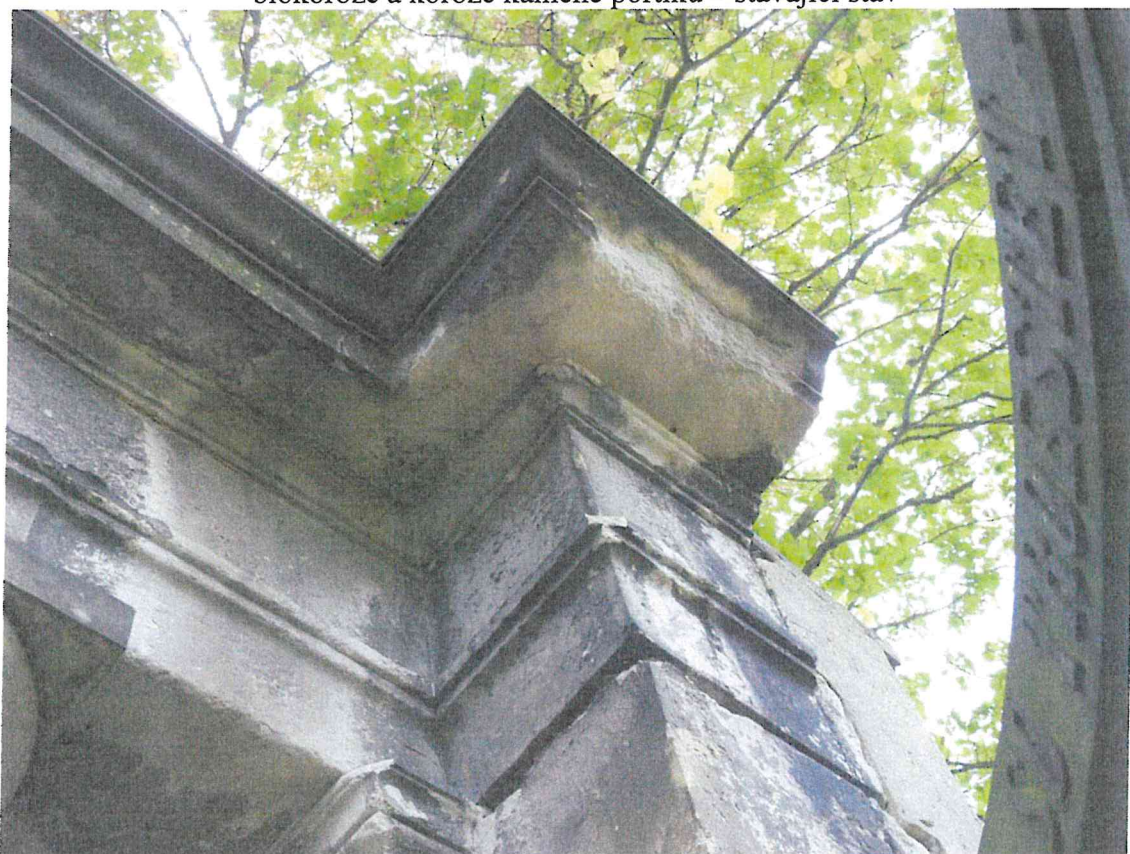
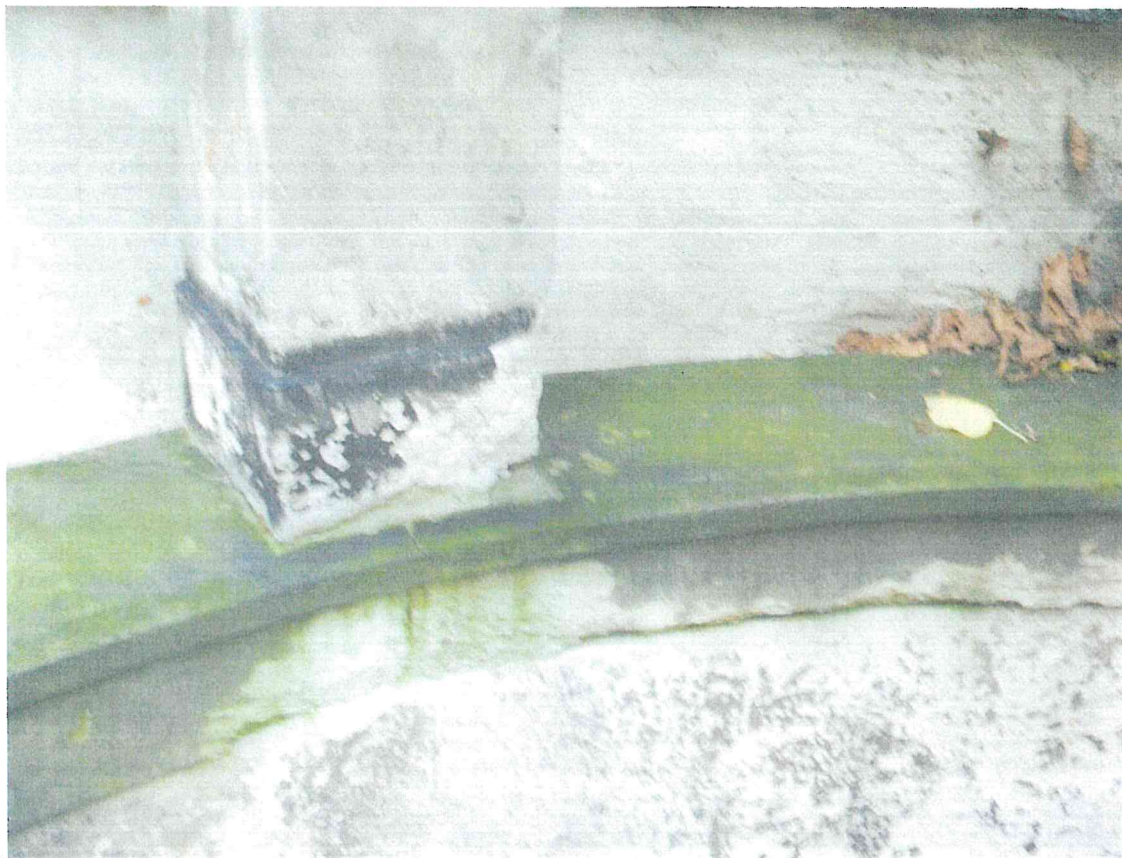
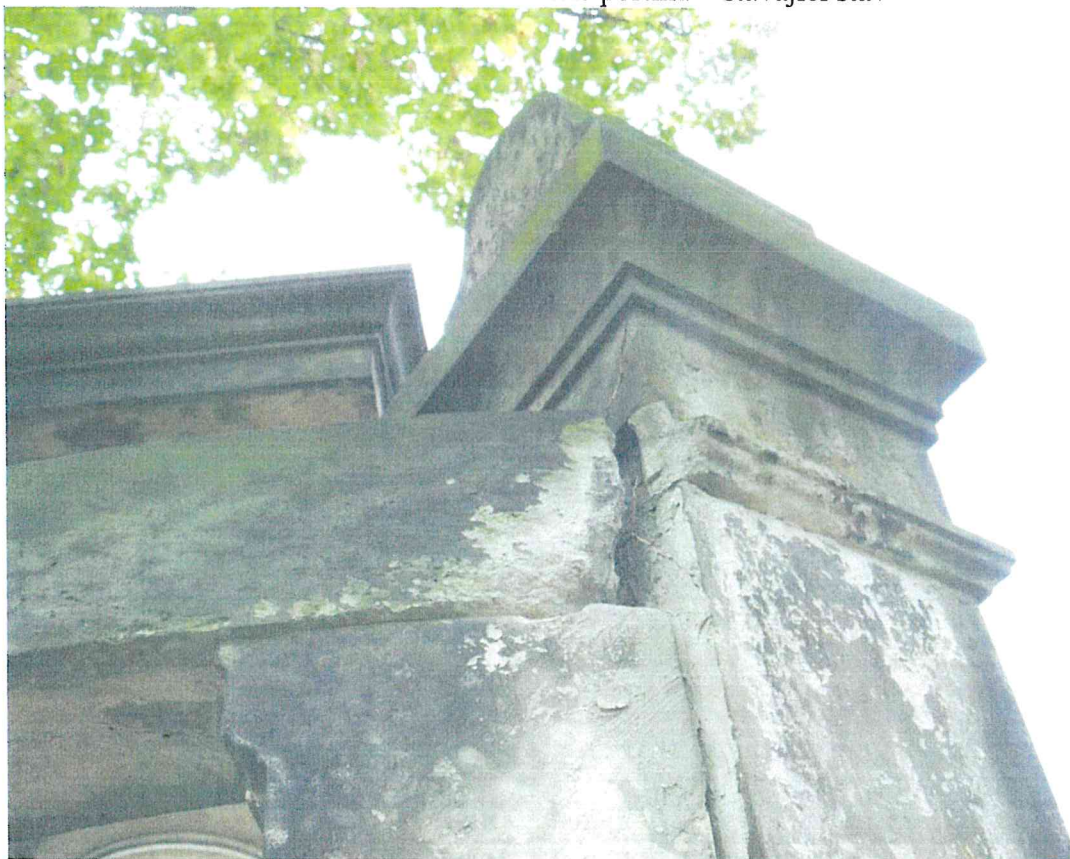
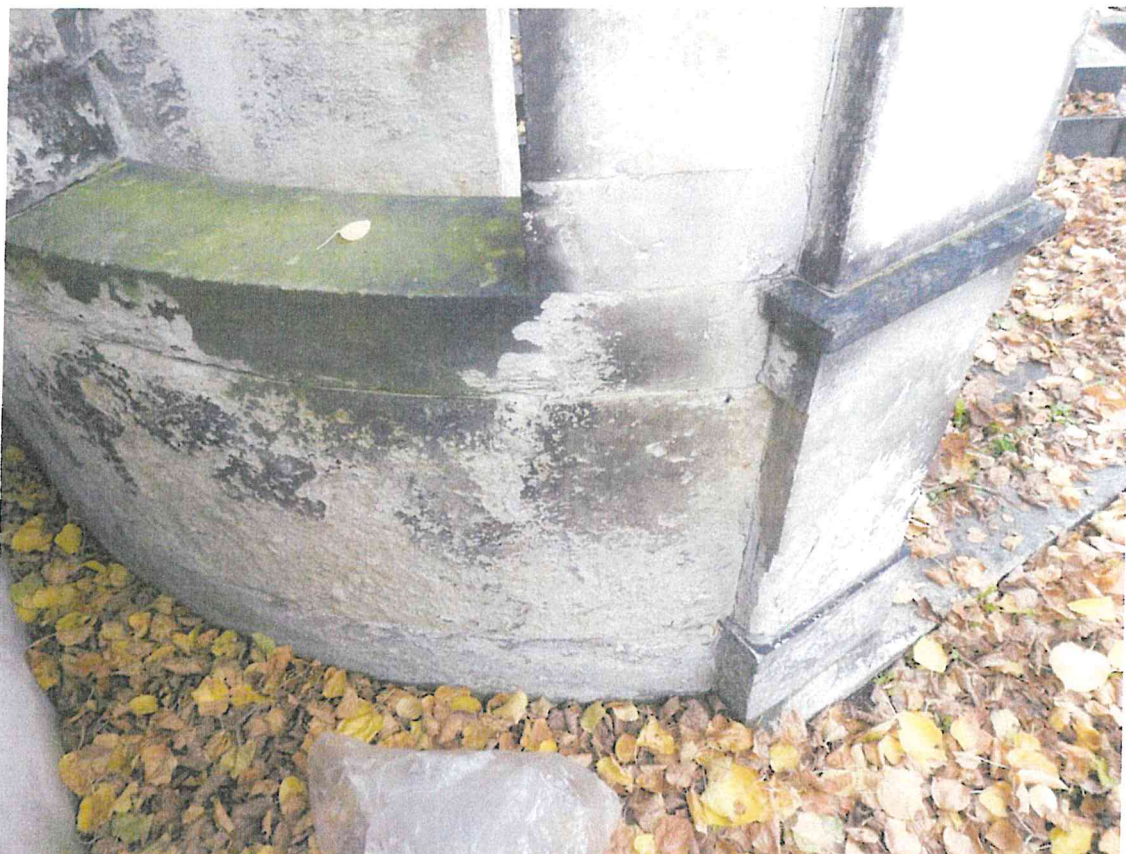
Povrch všech částí architektury hrobky včetně přístupového schodiště, dlažby a úpravy hrobového místa pokrývá souvislá vrstva nečistot spojená lokálně s biokorozí. Ta je zastoupena jak řasou a lišejníky, tak místy i vyššími rostlinami, které se usadily v uvolněném a vypadlém spárování, což se týká zejména dlažby, z níž vyrůstají drny trávy.

Prachové depozity se v případě prvků a částí z pískovce zapily hluboko do struktury kamene a zejména u jemnozrnného pískovce saského původu, který obsahuje jílovité složky vzniká v dešťových stínech neparopropustná krusta.

V jejím sousedství pak tento pískovec o to intenzivněji degraduje. Dochází k tomu, že se zde rozvíjí rozsáhlá chodbičková a důlková podobné té, která je typická pro pískovec z lokality Podhorní Újezd, koroze, která vede k rozsáhlým úbytkům původního materiálu. Ten je z povrchových vrstev vyplavován až do hloubky několika centimetrů. Takovou míru koroze kamene najdeme v soklové části křídel portiku, ale i na vrcholech pylonů nebo na římse tympanonu portiku nebo na zadní stěně v okolí nápisové desky.

Ústí nad Labem, Střekov, hřbitov, hrobka rodiny Alexandra Edlera von Wölfel, detail krust,
biokoroze a koroze kamene portiku – stávající stav

1. doplňující restaurátorský průzkum včetně fotodokumentace
2. prekonsolidace nejvíce poškozených míst kamene povrchovým smáčením prostředkem na bázi organokřemičitanů Ifest OH 100 fy Imesta
3. mechanické očištění od degradovaného spárování a krust a částí vyšších rostlin usazených ve spárách
4. ošetření biocidním prostředkem pro snazší odstranění biokoroze (např. prostředek Mechstop fy Imesta)
5. očištění a omytí povrchu těchto prvků nízkotlakou párou, lokálně s užitím chemických zábalů fy Remmers
6. dočištění krust a úseků s nečistotami zapitými hluboko do struktury kamene pomocí laseru
7. celková konsolidace povrchovým smáčením prostředkem na bázi organokřemičitanů Ifest OH 100 fy Imesta
8. po zesíťování konsolidantu injektáže kamenných prvků pomocí roztoku přípravku Paraloid B 72 fy Imesta v případě vlasových trhlin a přípravkem na minerální bázi Leden v případě širších trhlin

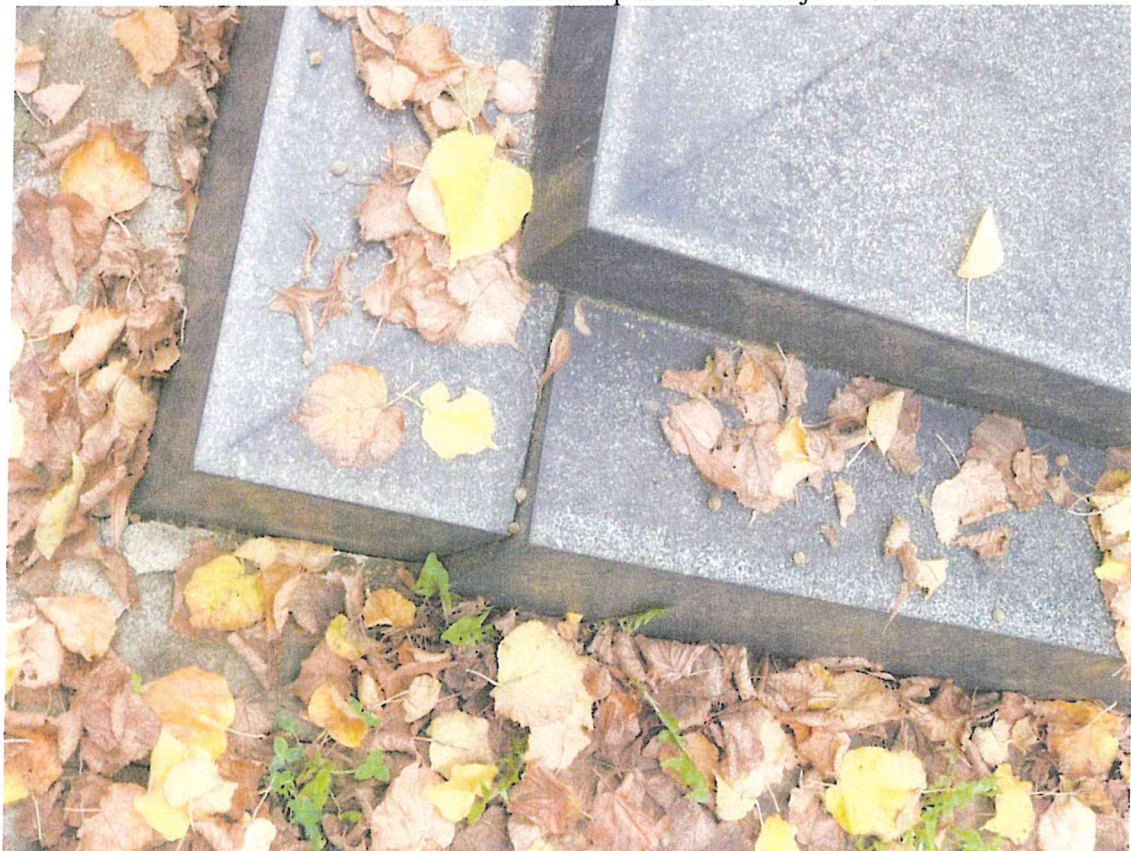
Ústí nad Labem, Střekov, hřbitov, hrobka rodiny Alexandra Edlera von Wölfel, detail rozvolnění skladby obruby hrobového místa – stávající stav
