Technický průzkum - hrobka Alexander Edler von Wölfel

Soupis prací - hrobka Alexander Edler von Wölfel

AUTORSKÝ KOLEKTIV:	Ing. arch. T. ŠANTAVÝ, M. BUBENÍKOVÁ, Bc. J. PALOČKO		
ODPOV.PROJEKTANT:	ZPRACOVATEL ČÁSTI:	SPOLUPRÁCE:	KONTROLOVAL:
Ing. arch. T. ŠANTAVÝ	Marcela BUBENÍKOVÁ	Bc. K. KOVÁŘOVÁ Bc. J. PALOČKO	Ing. arch. T. ŠANTAVÝ
Č.ZAK.: 3489 053 2302	NÁZEV DÍLA: ÚSTÍ NAD LABEM VYHOTOVENÍ PROJEKTOVÉ DOKUMENTACE K OBNOVĚ HISTORICKÝCH STAVEB - SOUBOR HROBEK II. HROBKA RODINY ALEXANDRA EDLERA VON WÖLFEL		Č.PARE:
DATUM: 1 – 2/2024	MĚŘÍTKO: 1:50		
STUPEŇ: TECHNICKÁ POMOC	ČÁST:	PŮDORYS	
		PR/2

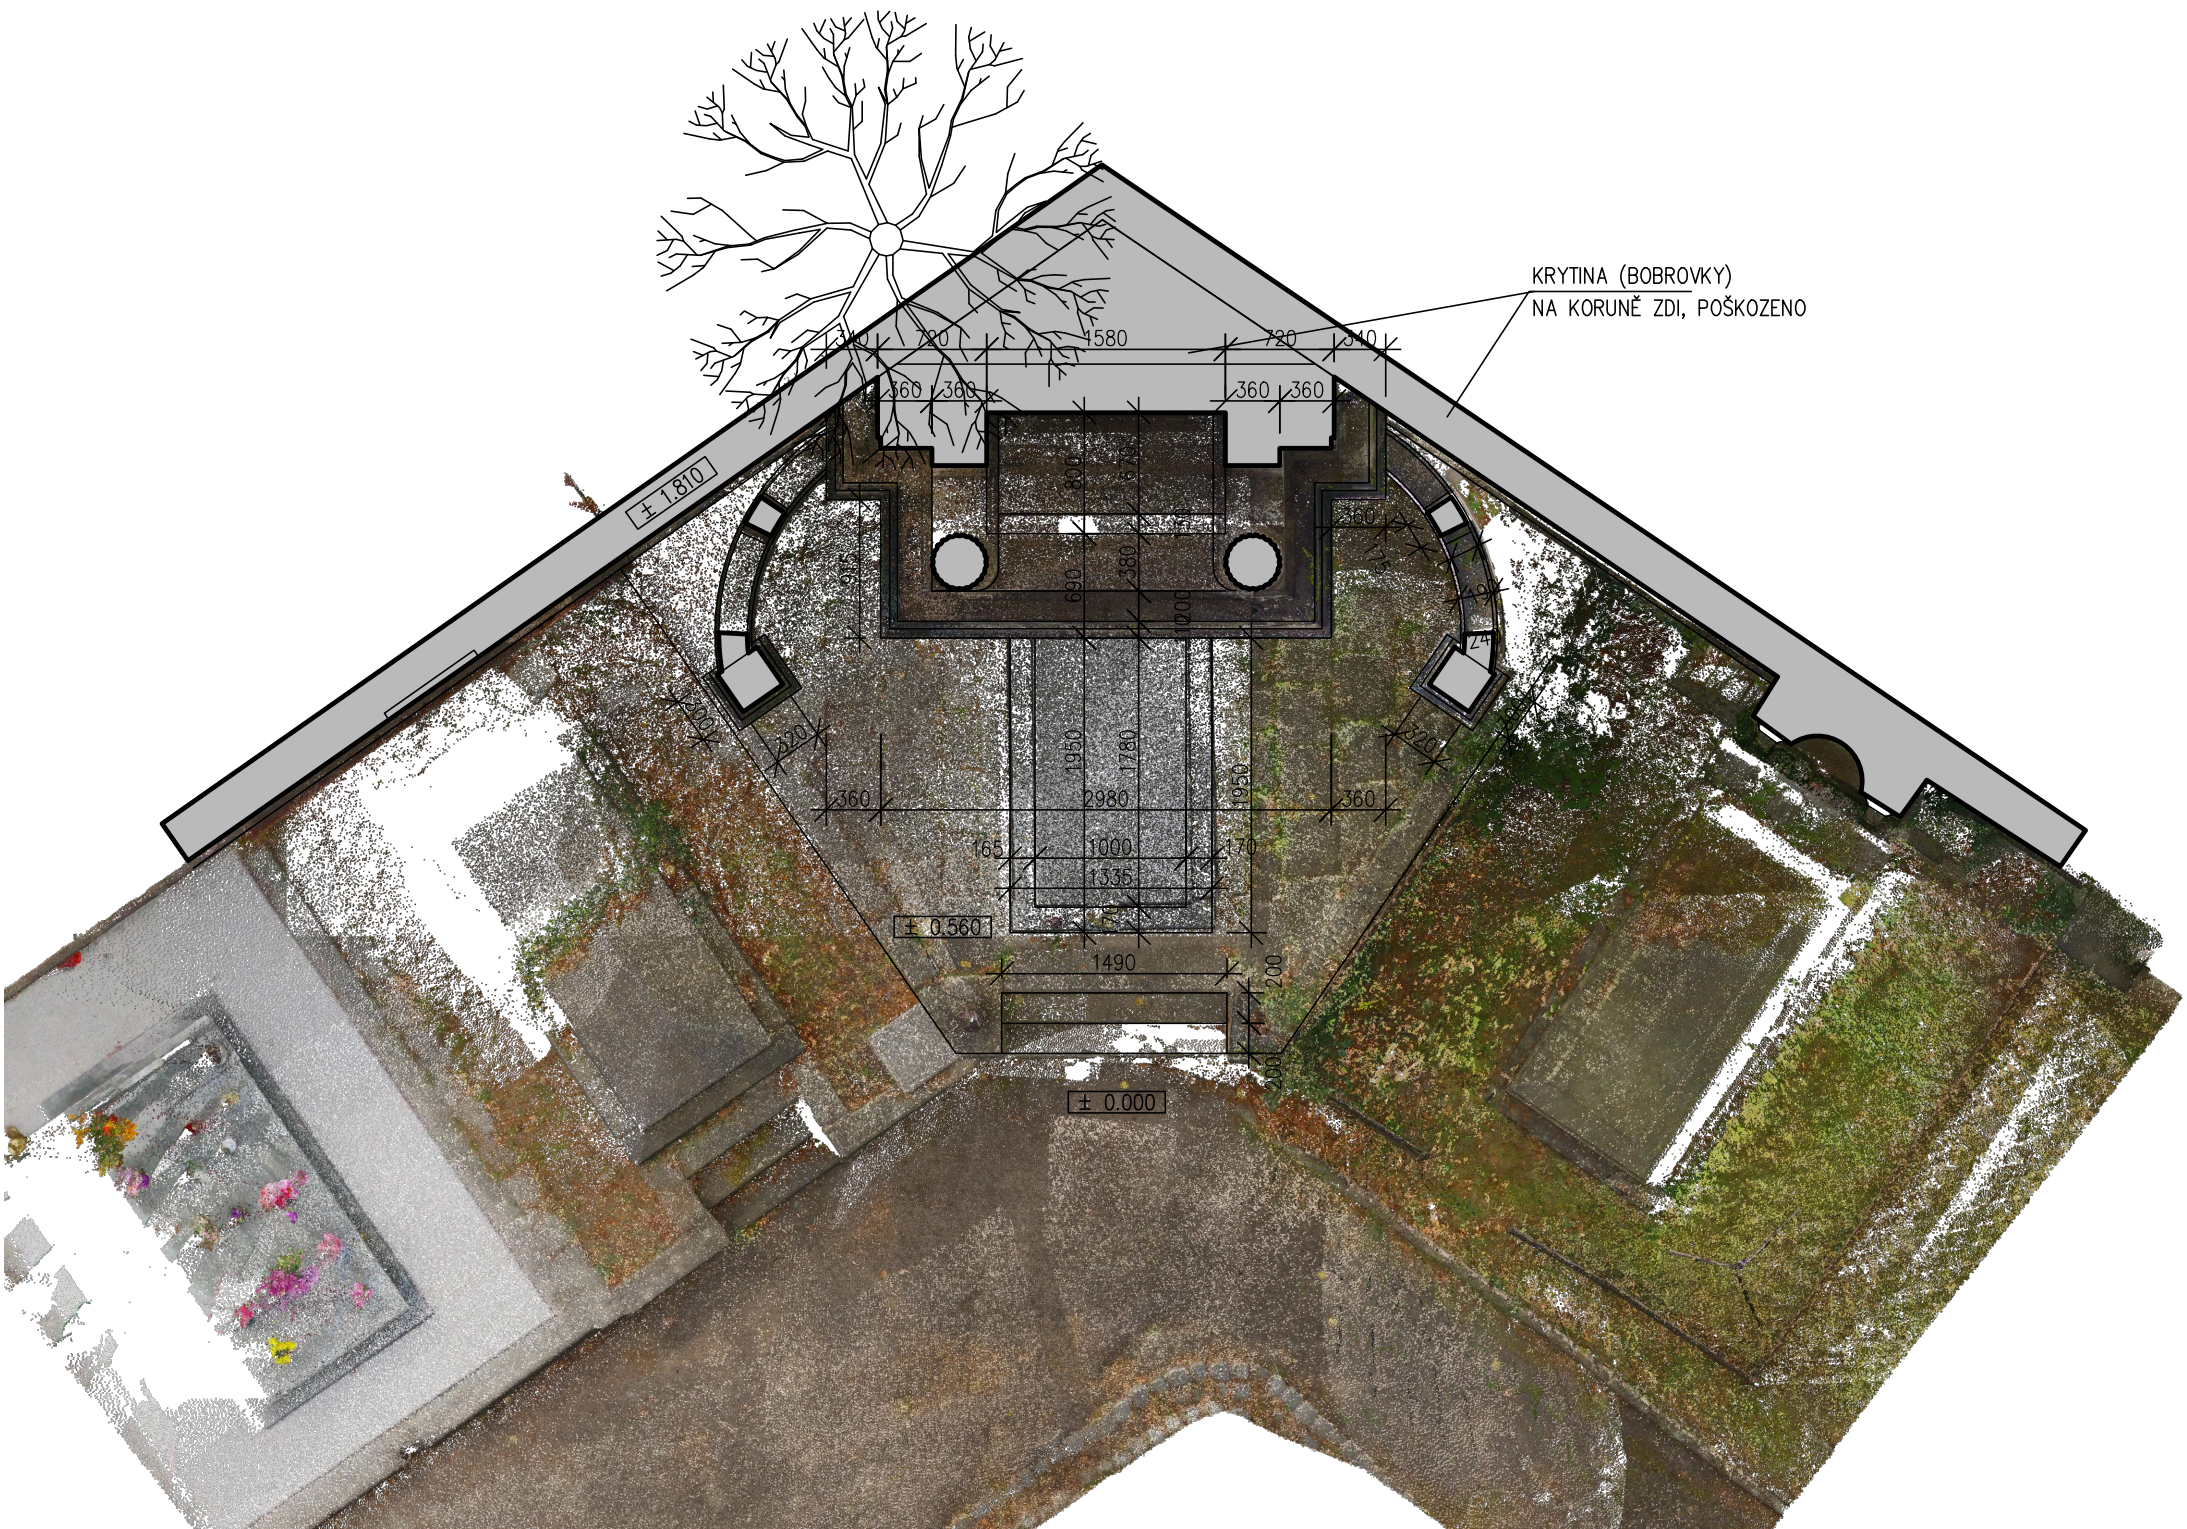
- okolí (zeleň) - odstranit strom (lipu)
-odstranit náletovou zeleň

- plocha za hrobkou nemá vyřešený odvod dešťové vody
- špatné spádování koruny ohradní zdi
- horní plocha kaple není zajištěna proti zatékání
- nad štítem, na hranatém soklu byl kříž, nutno doplnit - viz restaurátorská zpráva

- Kaple je zhotovena z nejméně dvou zcela odlišných druhů pískovce. Schody, dlažba a obrubníky jsou z tvrdého odolného silně prokřemenělého pískovce (typ Liboucheč-Sněžník), vlastní architektura včetně bočních křídel a pylónů je z jemnozrnného pískovce s kaolinickým tmelem (saského původu?). Kámen již vykazuje značné poškození zvláště v partích, kde působí zvýšená vlhkost. Povrch odmrzá a kámen eroduje. Většina užitých bloků má svislou orientaci vrstev, což usnadňuje erozi. - viz restaurátorská zpráva

- Náhrobní deska včetně obruby, na kterou je posazena je z leštěného doleritu a nevykazuje stopy zvětrávání. Obrubní díly nejsou usazeny přesně v původní poloze. Nápisová deska z neurčeného černého kamene je chráněna stříškou. Vyzlacené nápisy jsou čitelné.
Vedle poškození usazení obrubních kamenů pod náhrobním kamenem a následně amatérské opravě maltovou mazaninou, je hlavním problémem užitý jemnozrnný pískovec a jeho dlouhodobé vystavení povětrnostním vlivům. Kámen nebyl zřejmě nikdy zpevňován a ani hydrofobizován. - Nutno přesadit borduru.

- V kapli je nápisová deska z černého kamene (žula?, mramor?), na ní jsou vytesána zahloubenými vyzlacenými písmeny jména a příjmení členů rodiny uložených v hrobce. Pod deskou dole na ležatém představeném kvádru stojí na výšku postavený kvádr, s lehce vzad skosenou čelní plochou s vystupujícím nápisem Familie von Wölfel. Na horní ploše jsou stopy po odcizené bronzové plastice (na kvádru dole jsou stopy měděnky, nahoře lůžka tmelu). - Obnovit nápisy.

- Vlastní hrobová komora je kryta masivním černo-zeleným doleritovým náhrobním obdélným kamenem, posazeným na doleritových obrubnicích. Na kameni bez nápisu nebo symbolů je na horní ploše stříšková (celovalbová) nízká úprava, pro odvod vody, pokračující i na obrubnicích.
Plocha po stranách náhrobního kamene i před a za oblouky je vydlážděna pískovcovými dlaždicemi s pemřicí vyrovnaným povrchem. Kontakt s vedlejšími hroby vymezují dlouhé úzké obrubníky ze stejného druhu pískovce jako dlaždice. Na obrubnicích stály litinové sloupky, na každé straně 3, spojené řetězem, zavěšeným za hák na sloupcích. Přední sloupky stály (levý ještě stojí) na pětibokých „kvádrech“, mezi kterými stoupá třemi stupni přístupové schodiště. Stopy po brance nebyly nalezeny. - Doplnit 5 sloupů.

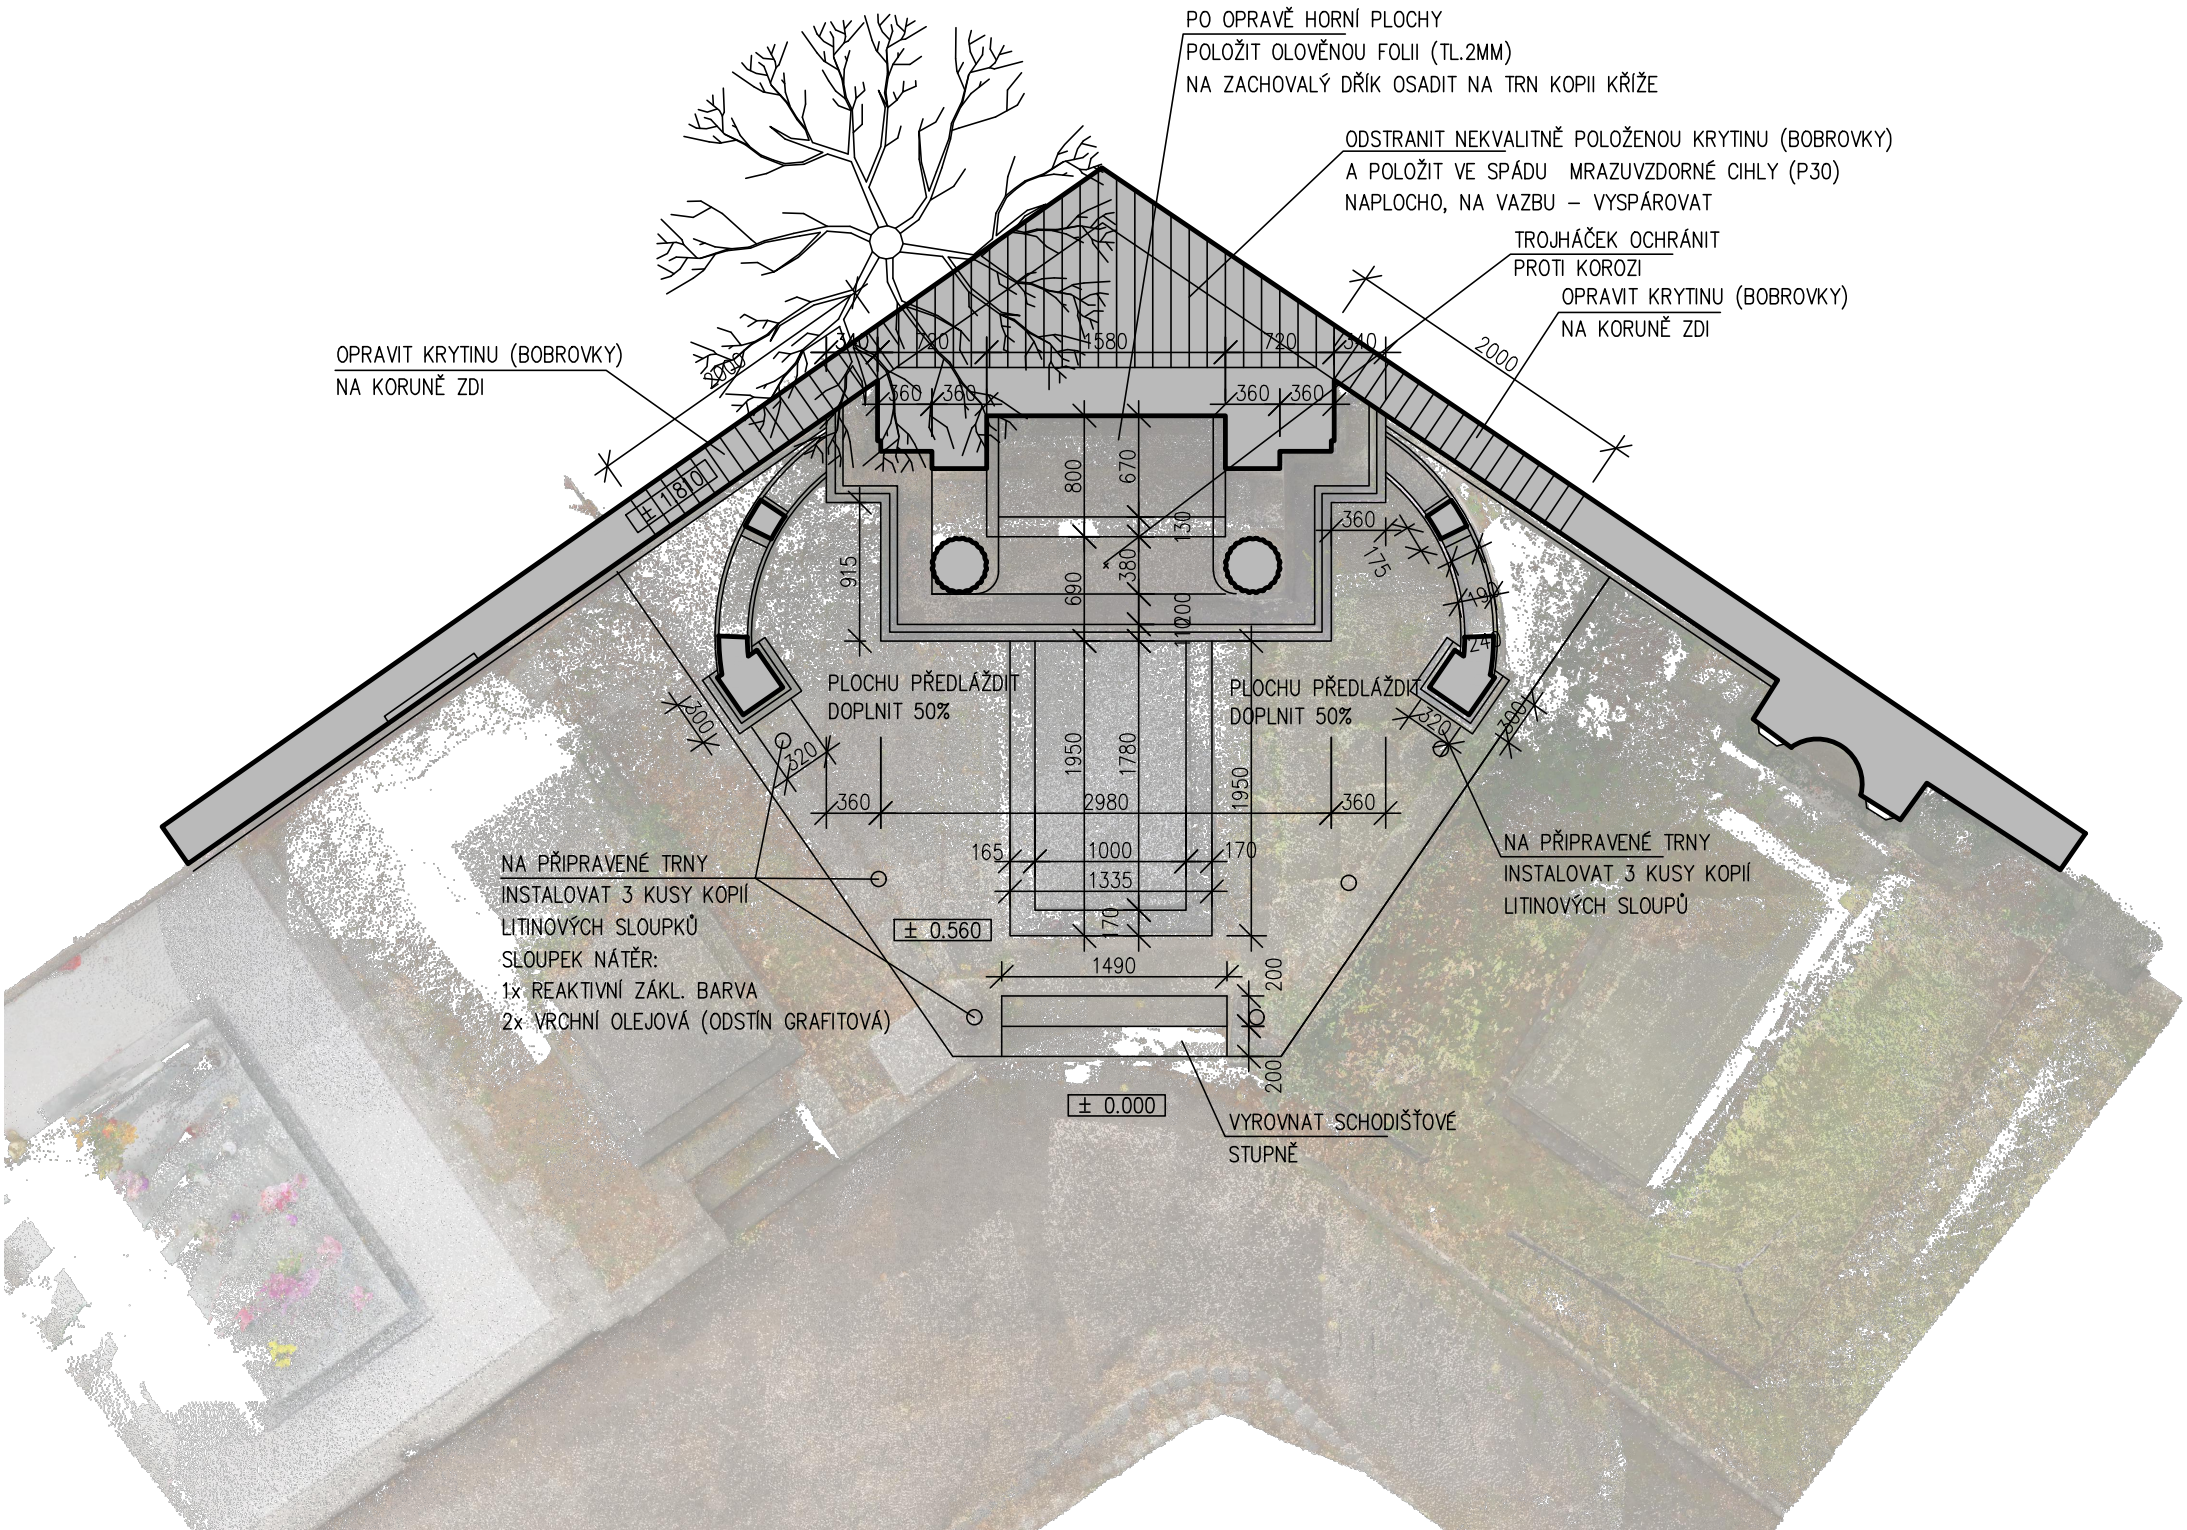
Kaple je zhotovena z nejméně dvou zcela odlišných druhů pískovce. Schody, dlažba a obrubníky jsou z tvrdého odolného silně prokřemenělého pískovce (typ Liboucheč-Sněžník), vlastní architektura včetně bočních křídel a pylónů je z jemnozrnného pískovce s kaolinickým tmelem (saského původu?). Kámen již vykazuje značné poškození zvláště v partích, kde působí zvýšená vlhkost. Povrch odmrzá a kámen eroduje. Většina užitých bloků má svislou orientaci vrstev, což usnadňuje erozi. - viz restaurátorská zpráva (velká poškození budou nahrazena plombami).

Střešní tvoří zdívo z pískovcových bloků vyzděné na váp. maltu. Část pojiva je vymytá. Plocha bude vyspravena maltou s hydr. vápnem a překryta olověnou fólií o síle 2 mm. Na zachovalé torzo kříže bude na nerezový trn osazena kopie kříže.

Plocha po stranách náhrobního kamene i před a za oblouky je vydlážděna pískovcovými dlaždicemi s pemřicí vyrovnaným povrchem. Kontakt s vedlejšími hroby vymezují dlouhé úzké obrubníky ze stejného druhu pískovce jako dlaždice. Na obrubnicích stály litinové sloupky, na každé straně 3, spojené řetězem, zavěšeným za hák na sloupcích. Přední sloupky stály (levý ještě stojí) na pětibokých „kvádrech“, mezi kterými stoupá třemi stupni přístupové schodiště. Stopy po brance nebyly nalezeny. - Doplnit 5 sloupů.

Zadlážděná plocha s obrubními kameny je deformovaná a nemá vyhovující spád. Je nutné dlažbu opatrně rozebrat, připravit trny pro ukotvení kopií litinových sloupků a vyrovnávací mazaninu. Dlažbu znovu položit. Dlažba bude v mírném spádu.

-V rámci přípravných prací odstranit strom (lipu), která stojí vně hřbitova. Odstranit náletovou zeleň.

Odstranit nekvalitně položenou krytinu (bobrovky) a položit ve spádu mrazuvzdorné chly (P30) naplocho, na vazbu, vyspárovat

S ohledem na celkové špatný stav kaple navrhujeme obnovu kaple, doplnění olověné izolace i vytvoření náhrady kříže. Realizovat v restaurátorském režimu.
