Ústí nad Labem, ul. Žukovova – georadarový průzkum
Diagnostický průzkum vozovky a návrh způsoby opravy

Název: Ústí nad Labem, ul. Žukovova – georadarový průzkum

Zhotovitel: Centrum dopravního výzkumu, v. v. i.

Datum zpracování: 11/2018

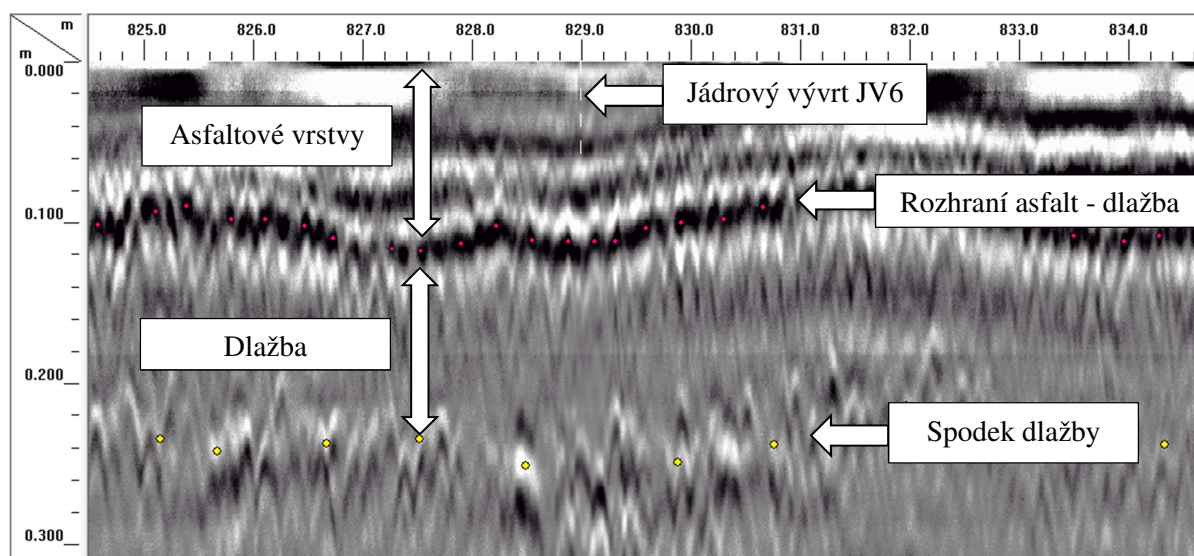
Obr. 3 Ukázka georadarového záznamu (radarogramu)

Výsledky z měření georadarem byly vyhodnoceny v programu Radan 7. Naměřená data byla upravena filtrací dat pomocí vytvořeného makra. Zpracování prvotního záznamu měření radarovou metodou bylo převedeno z časového záznamu na hloubkový řez (obr. 3). V záznamech byla manuálně označena rozhraní vrstev, následně byla data exportována do MS Excel a dále zpracována.

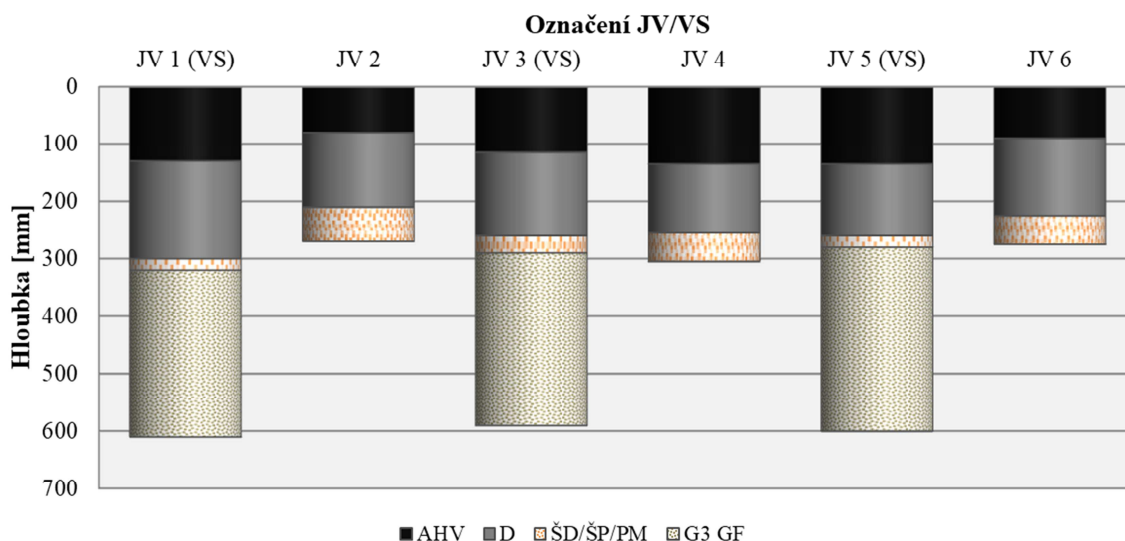
Graf 1: Délky jádrových vývrtů (tloušťky vrstev vozovky)

Konstrukce vozovky se skládá z asfaltových vrstev (AB), které překrývají původní dlážděnou vozovku uloženou na štěrkopísku a štěrkodrti. Lokálně bylo dosaženo vrstvy z penetračního makadamu.

č. JV	Staničení [km]	Tloušťka AV [mm]	Podkladní vrstva	Nespojení AV [hloubka v mm]
1	0,125	130	D, ŠD, ŠP *	-
2	0,287	80	D, ŠD, PM *	-
3	0,406	115	D, ŠD, ŠP *	-
4	0,540	135	D, ŠP, PM *	60
5	0,671	135	D, ŠD, ŠP *	-
6	0,829	90	D, ŠP *	-

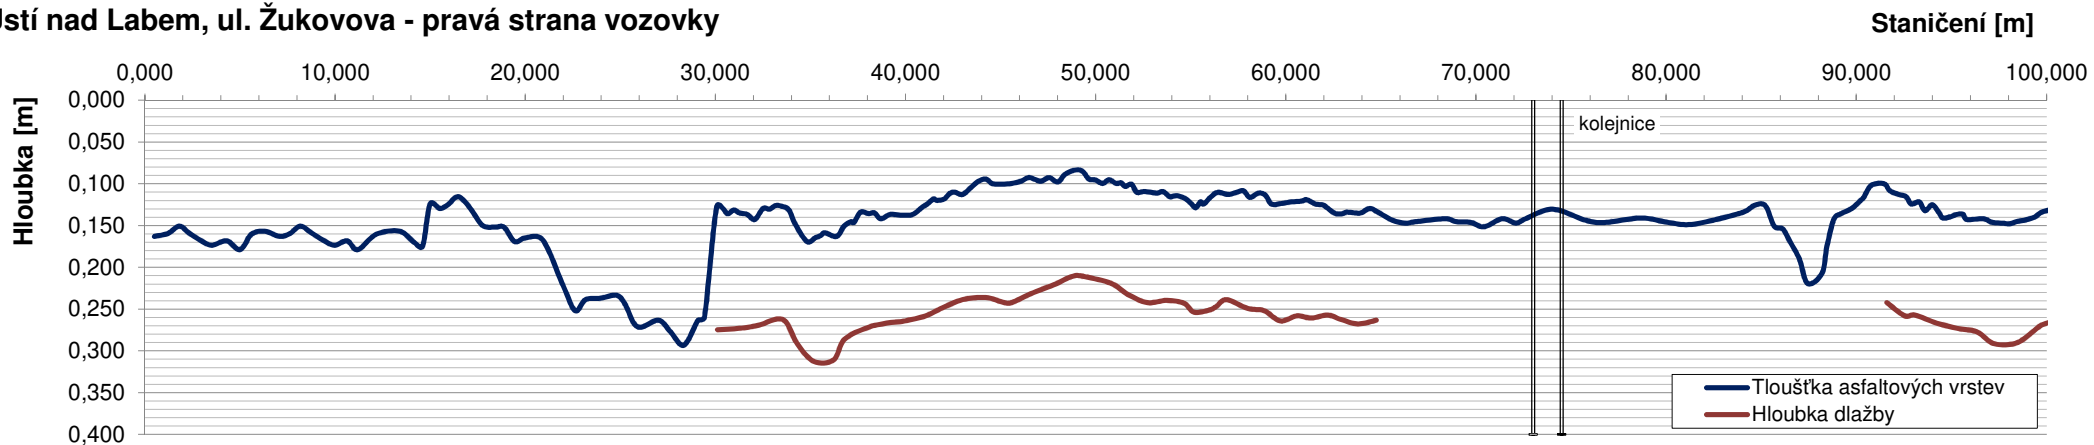
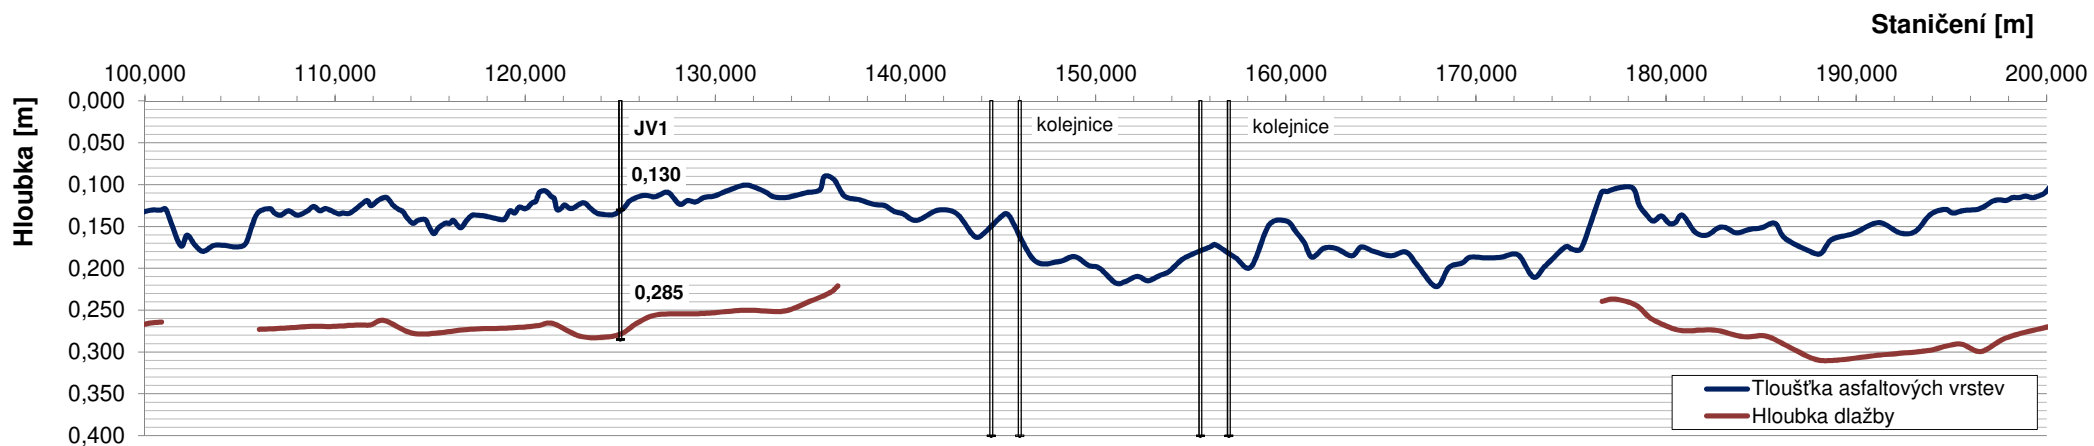
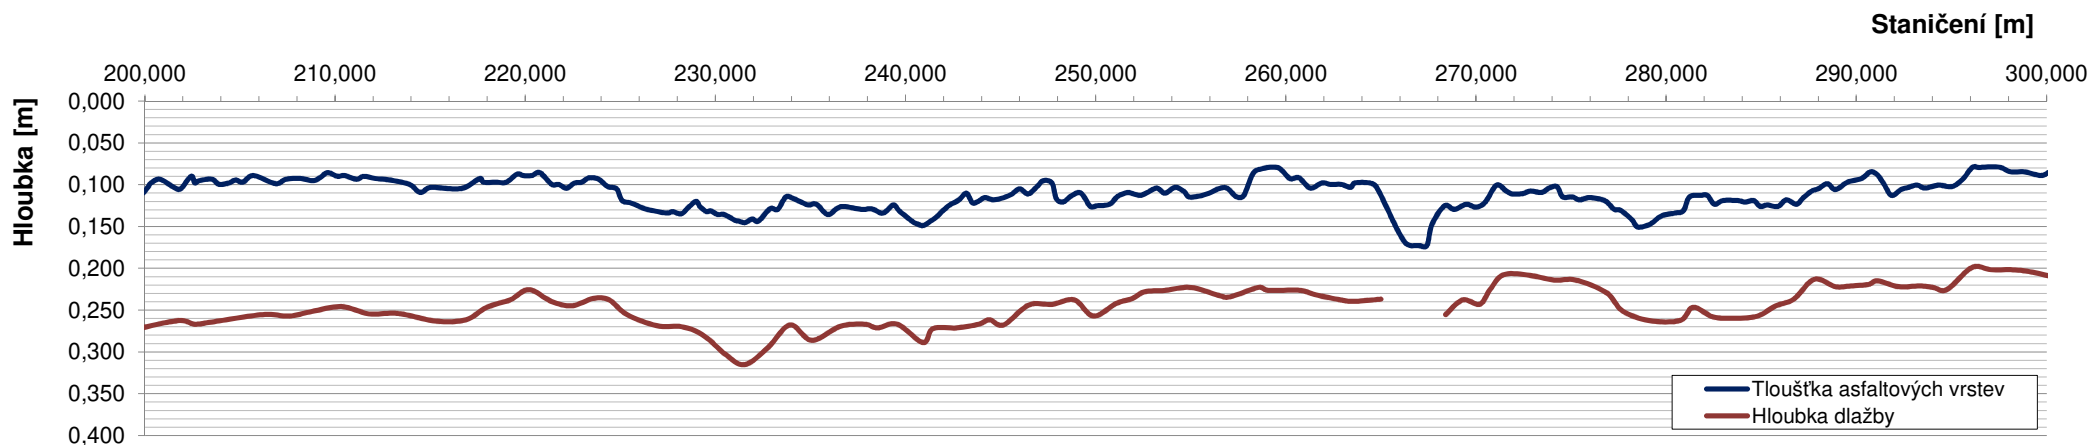
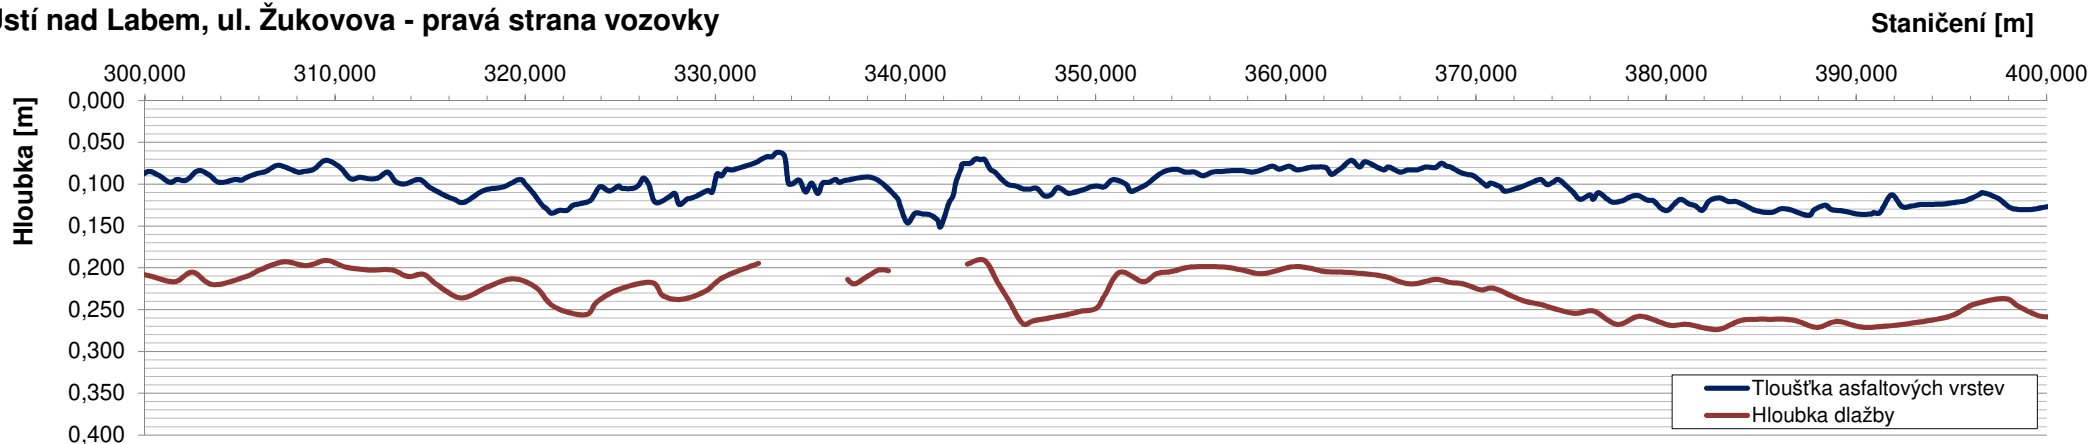
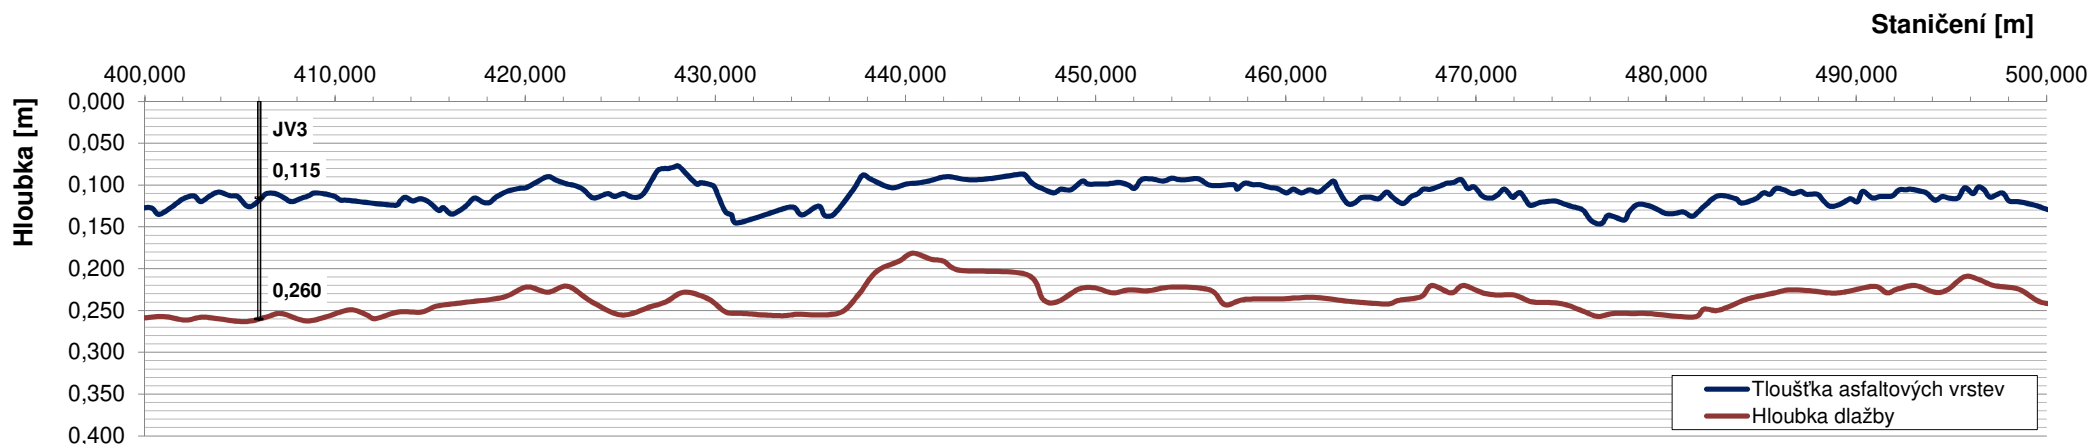
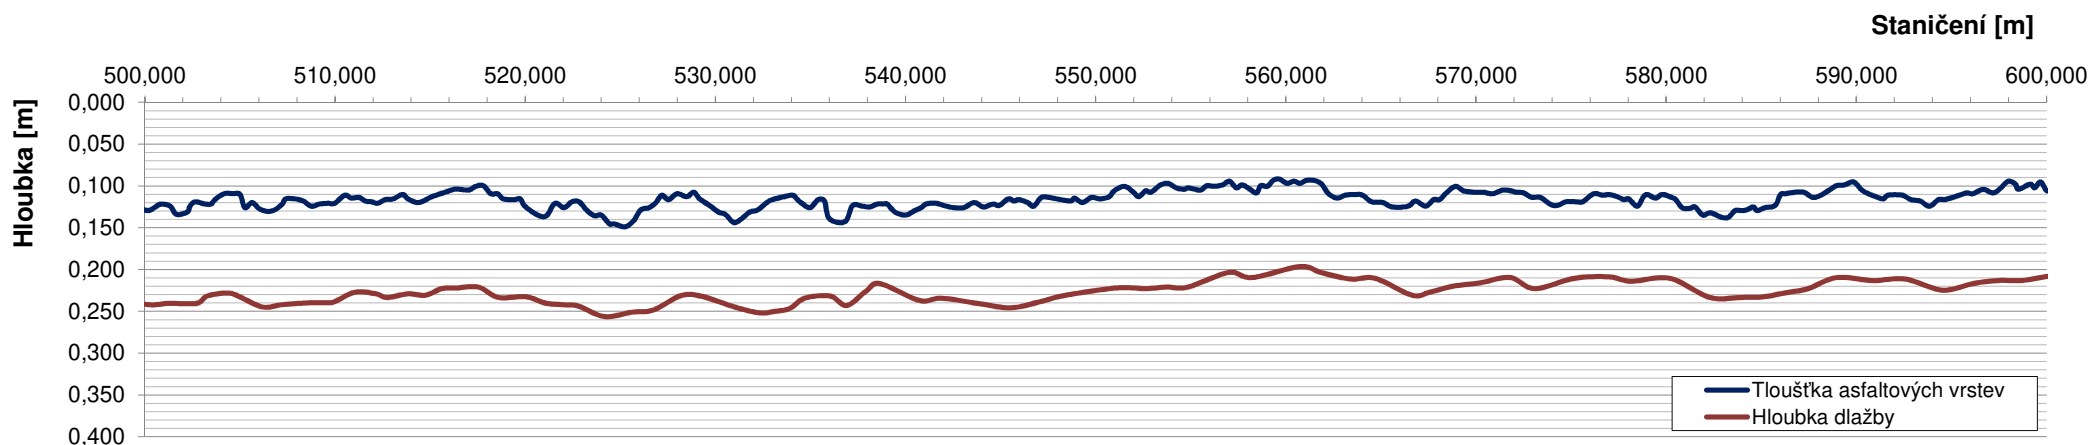
Ústí nad Labem, ul. Žukovova - pravá strana vozovky

Upřesněné hodnoty hloubek byly vyneseny do grafů zvlášť pro pravou a levou stranu vozovky a jsou uvedeny v příloze 2. Tabulka 2 (a také protokol z měření) obsahuje statistické údaje: minimum, maximum a průměrnou hodnotu, stanovené v délkách po 50 metrech.

Ve staničení km 0,180 – 0,905 už výraznější změny konstrukce vozovky zaznamenány nebyly. Tloušťky asfaltových vrstev se zde většinou pohybují v rozmezí 80 – 140 mm. Výjimku tvoří pouze několik lokálních změn tloušťky, často v místech, kde probíhaly stavební práce na inženýrských sítích. V těchto místech také často nebyla pod asfaltovými vrstvami detekována dlažba (obr. 6). Části měřeného úseku, ve kterých byla či nebyla dlažba zjištěna, jsou patrné z přílohy 2.

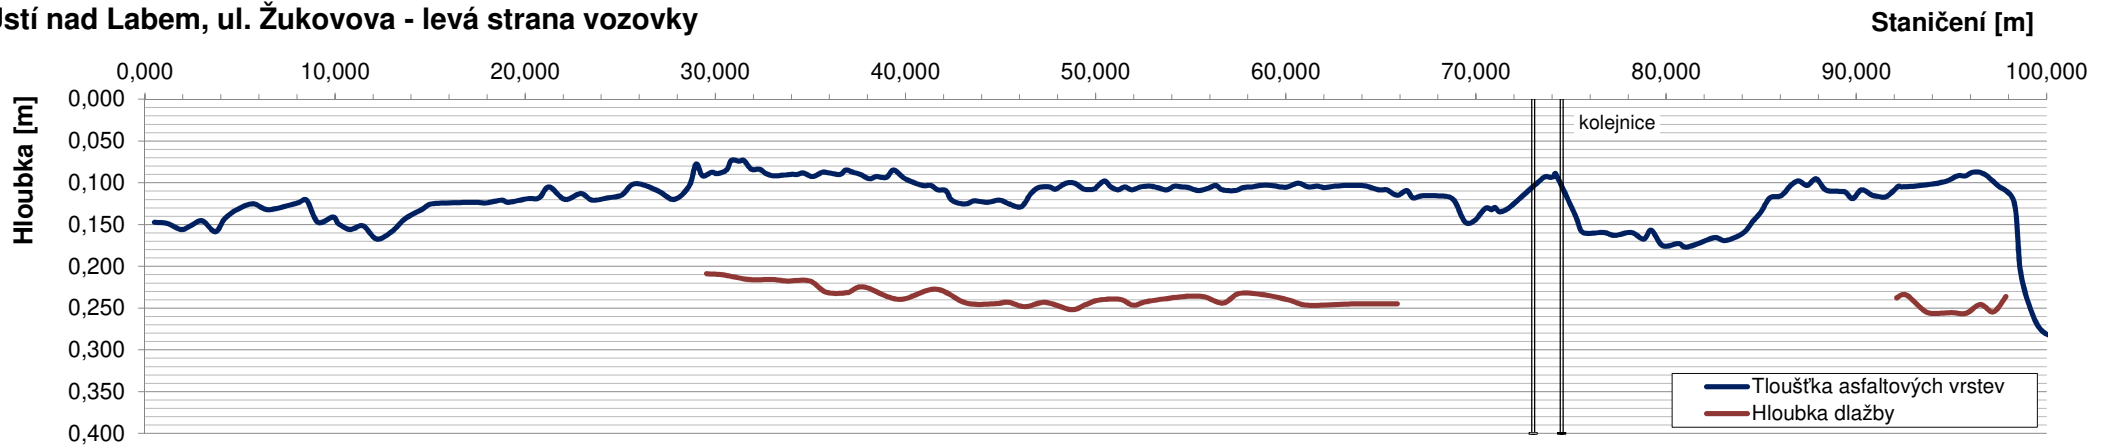
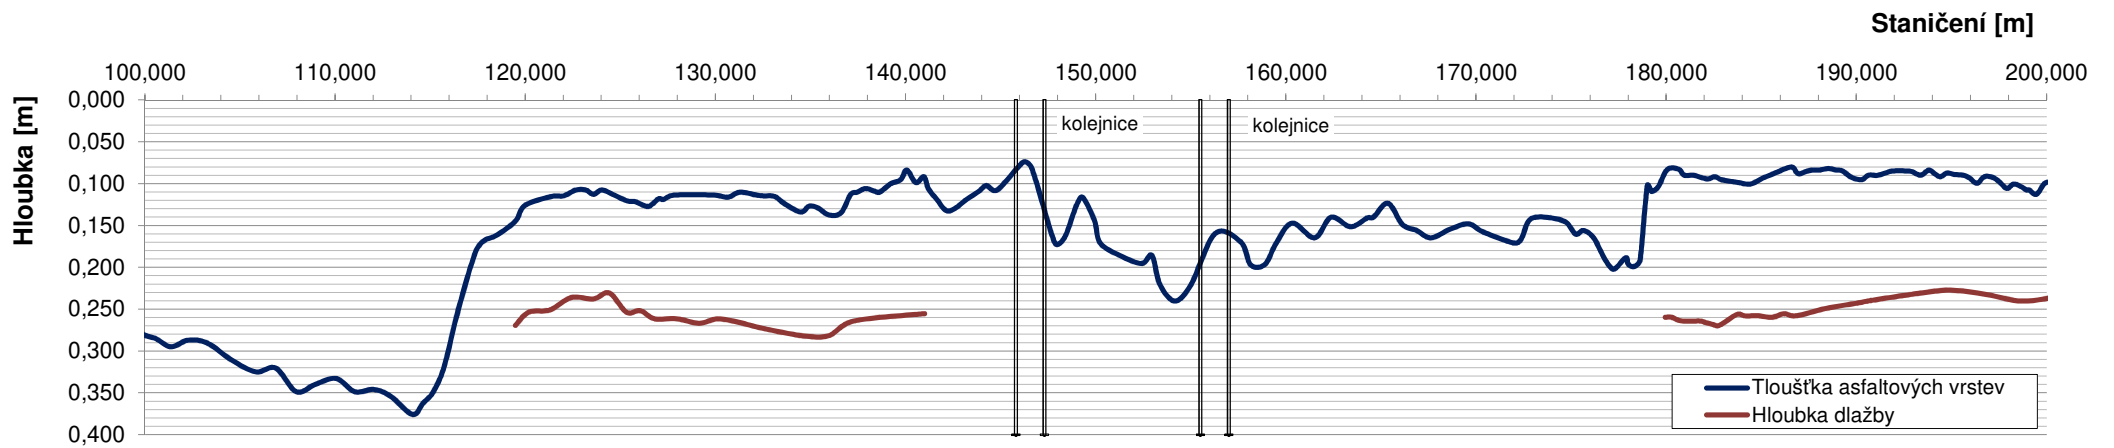
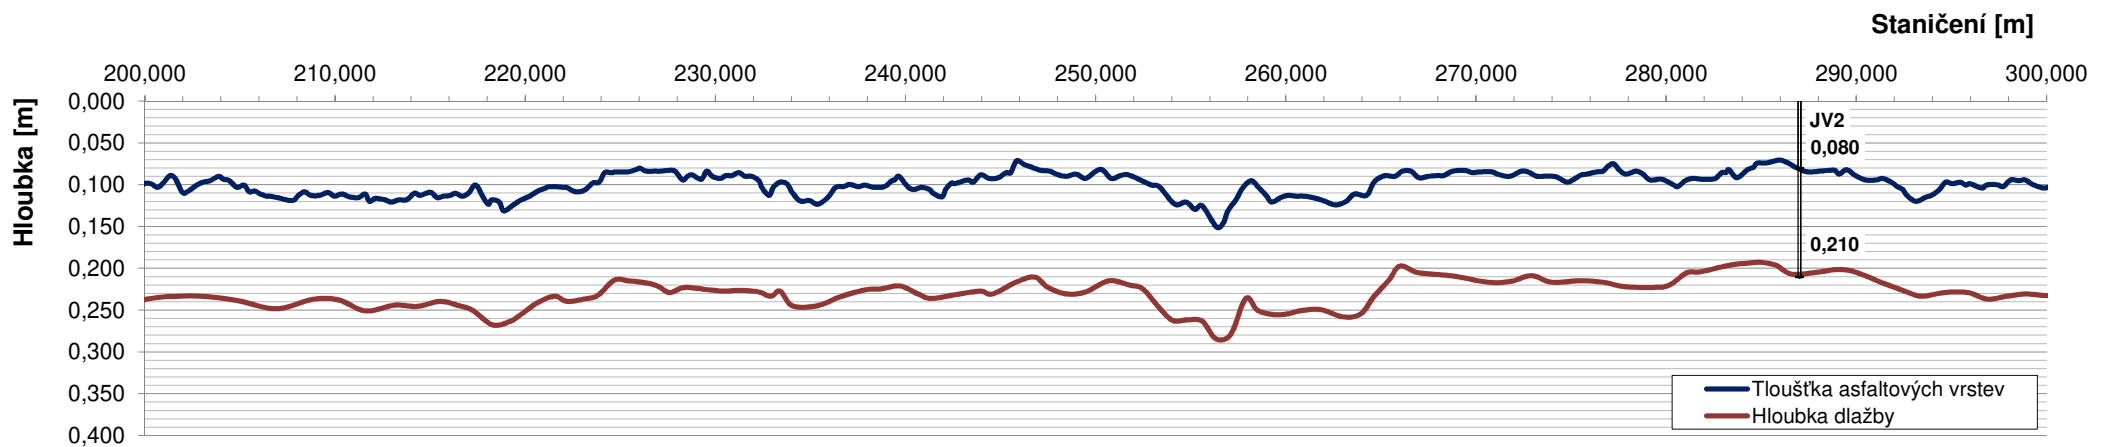
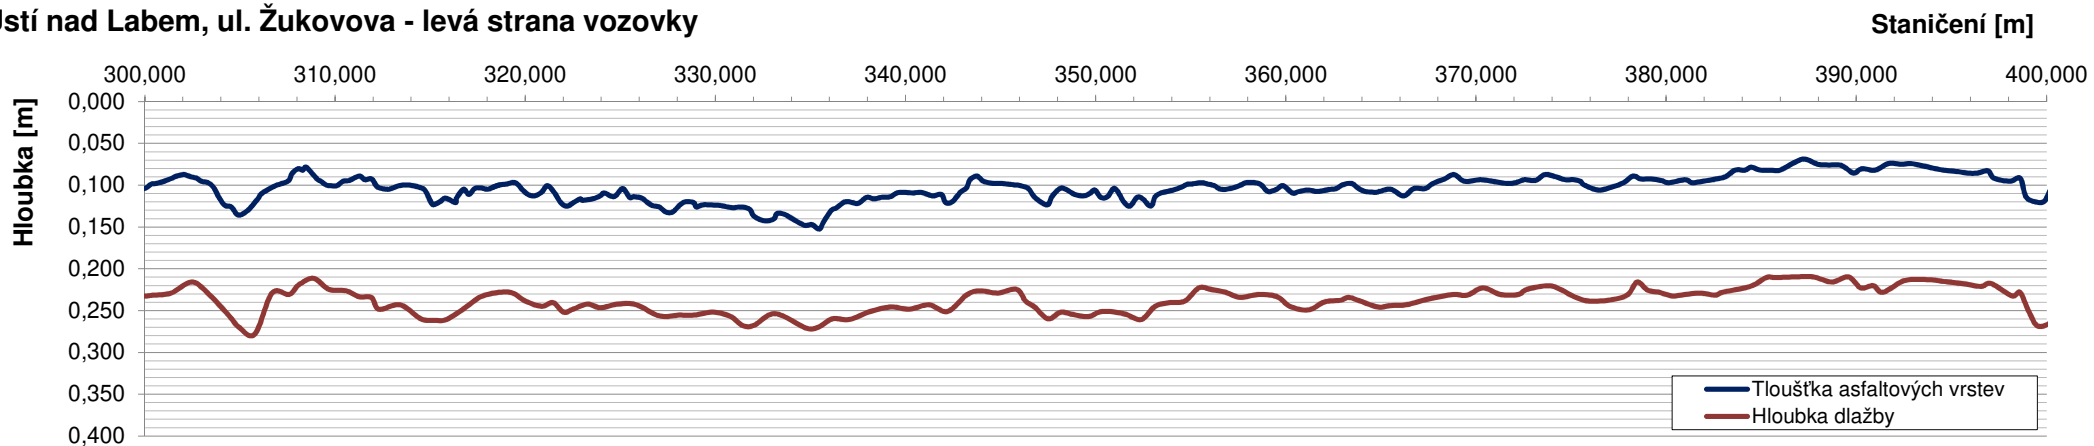
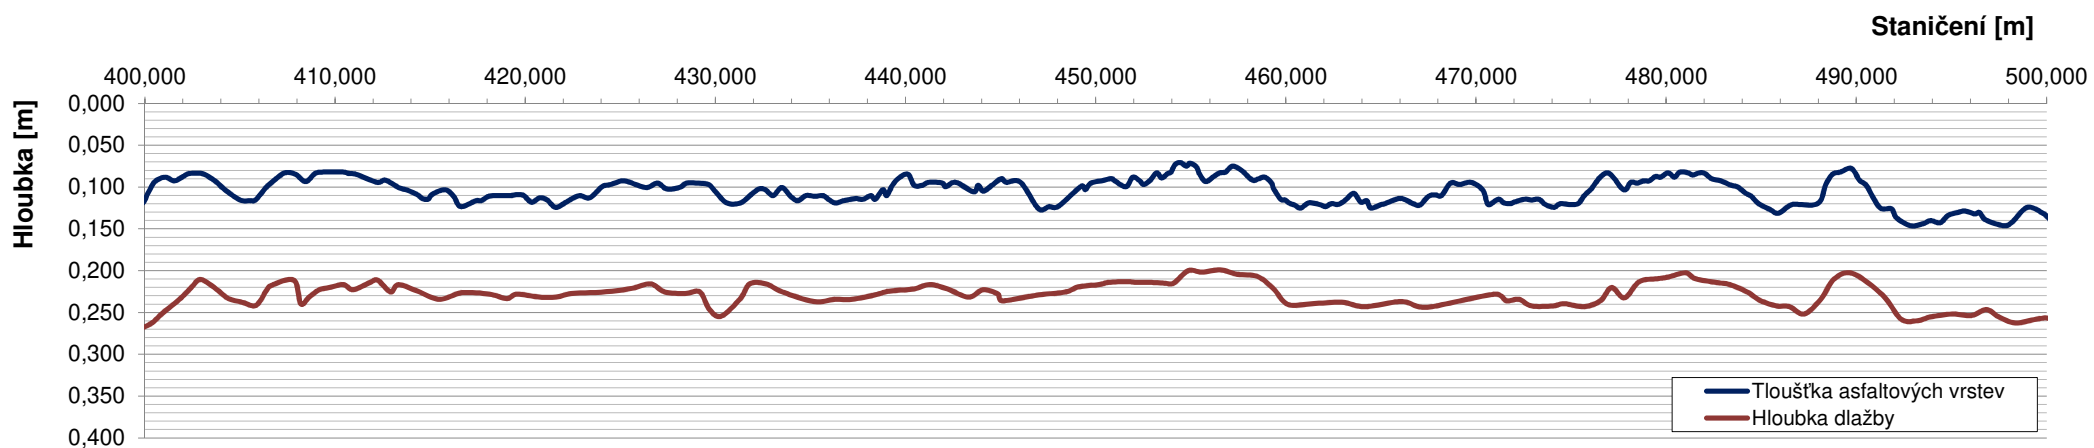
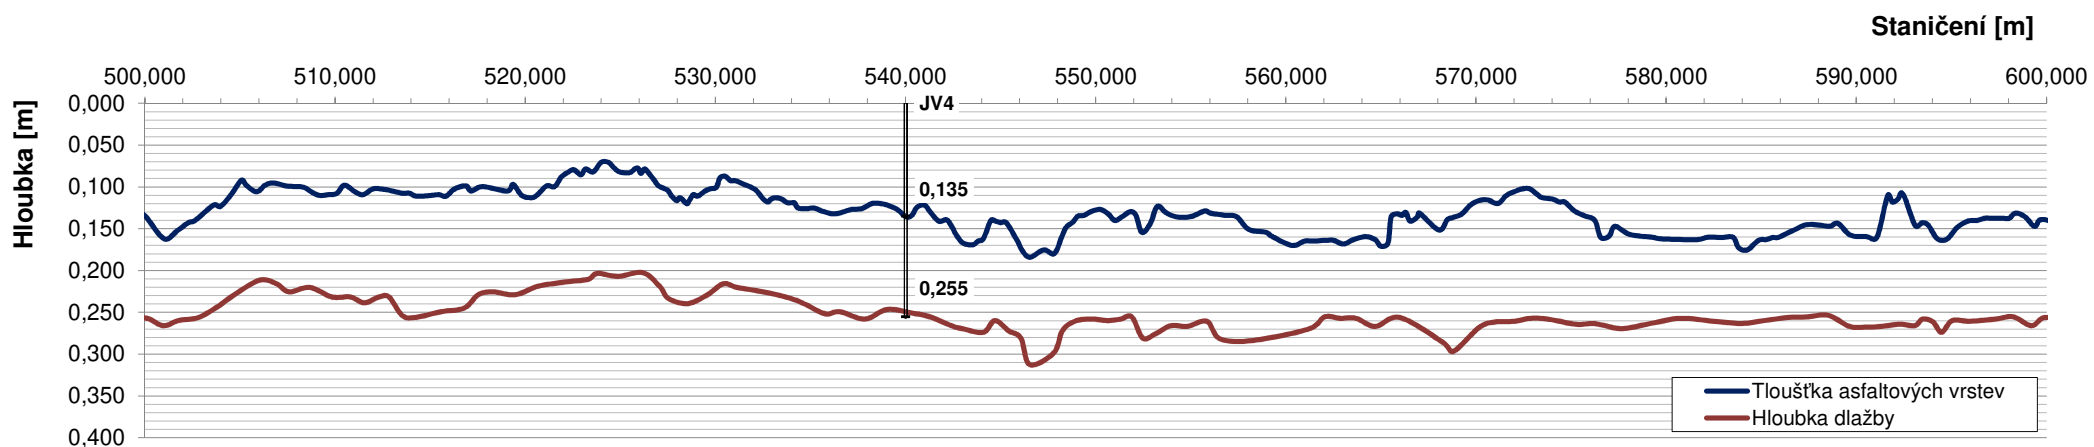
Ústí nad Labem, ul. Žukovova - levá strana vozovky

Nejvýraznější změna tloušťky asfaltových vrstev vozovky byla zaznamenána na levé straně vozovky ve staničení km 0,098 – 0,118 (obr. 5 a příloha 2). Další změny tlouštěk jsou spíše lokálního charakteru.
