Mariánský most v Ústí nad Labem

Ev. č. 5a – M 11

HLAVNÍ PROHLÍDKA MOSTU

Listopad – prosinec 2021

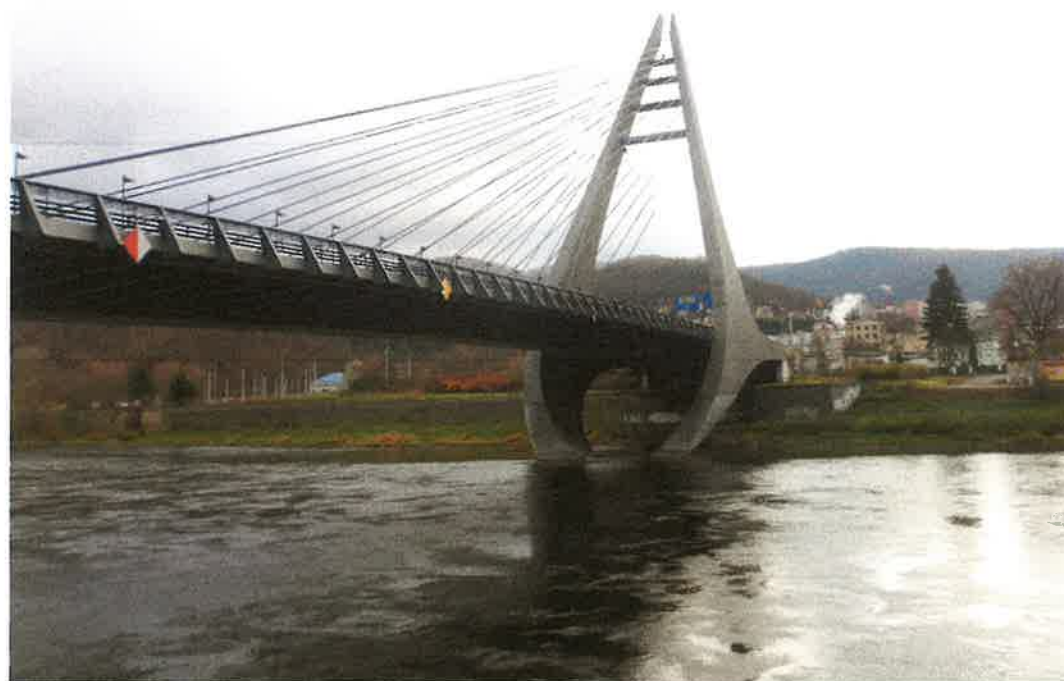
Obr. 2 Celkový pohled na most přes řeku na Střekov

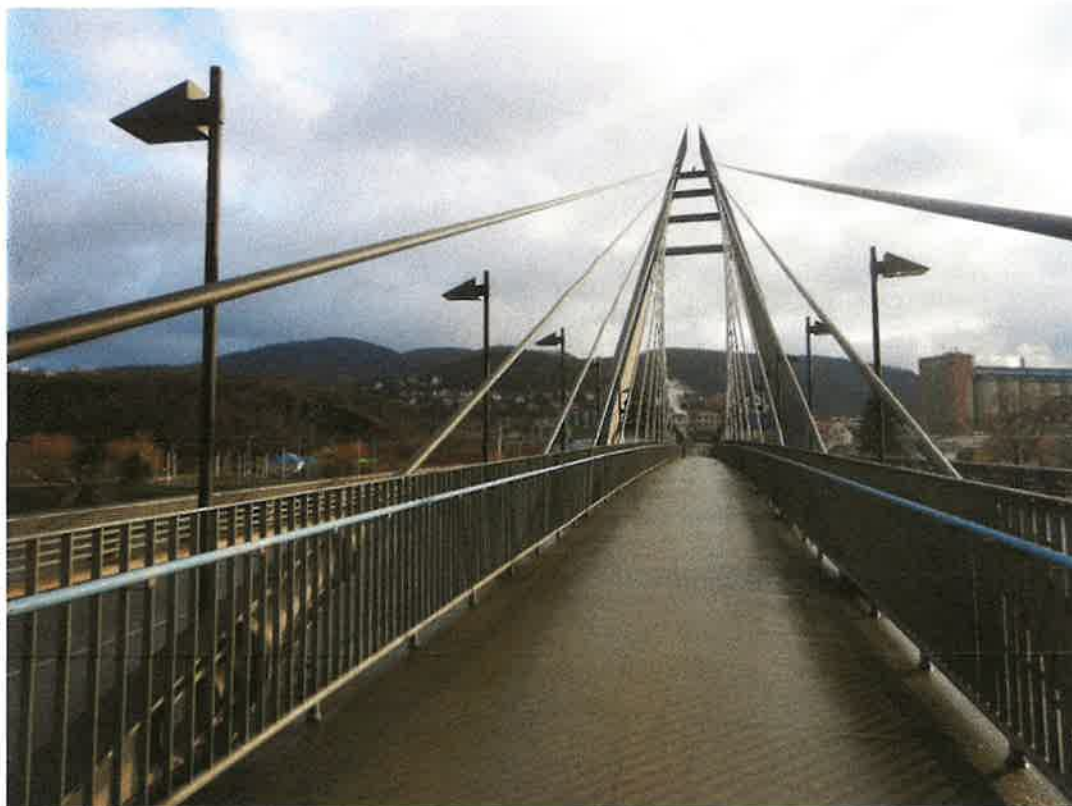
Obr3. Pohled ze středového chodníku na Střekov

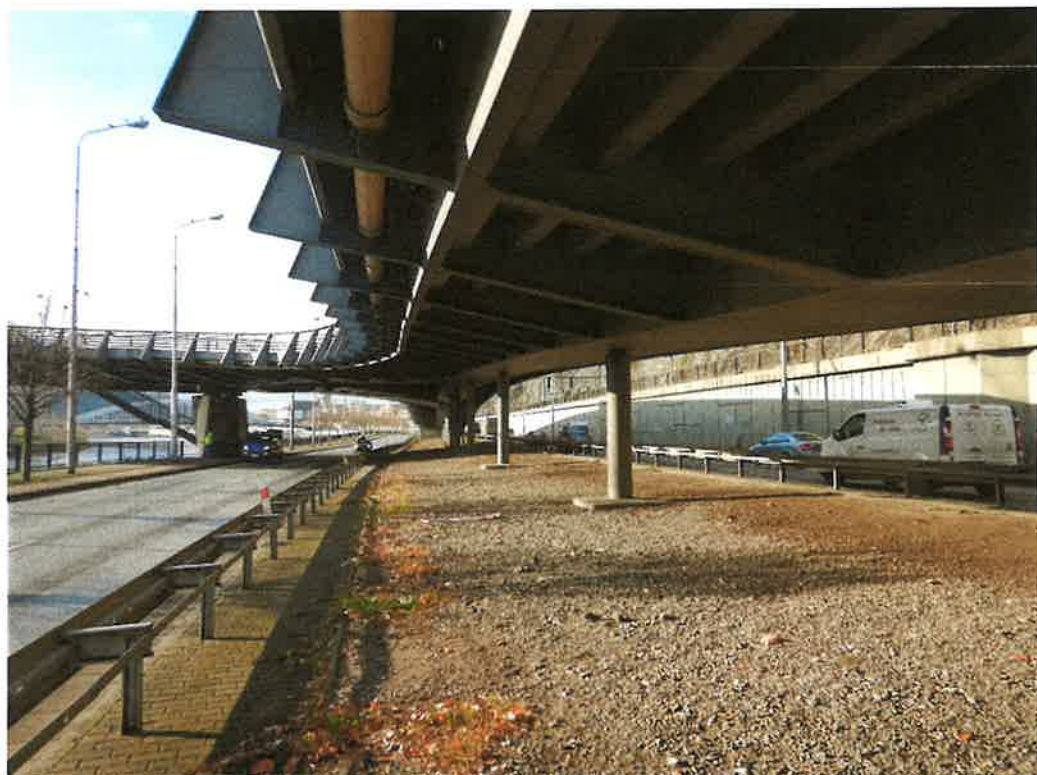
Obr. 6 Celkový pohled/podhled na mostní rampy od opěry č.10 Krásné Březno

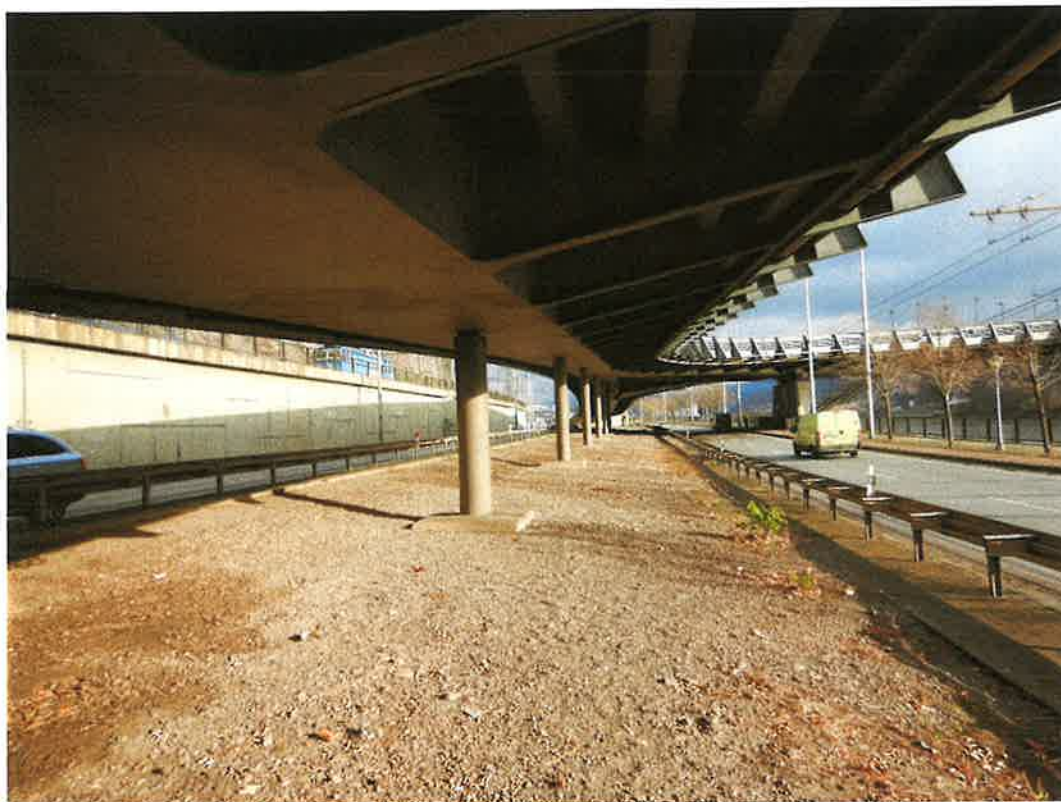
Obr. 7 Celkový pohled na mostní rampy od opěry č. 0 Centrum od Ústí na Děčín

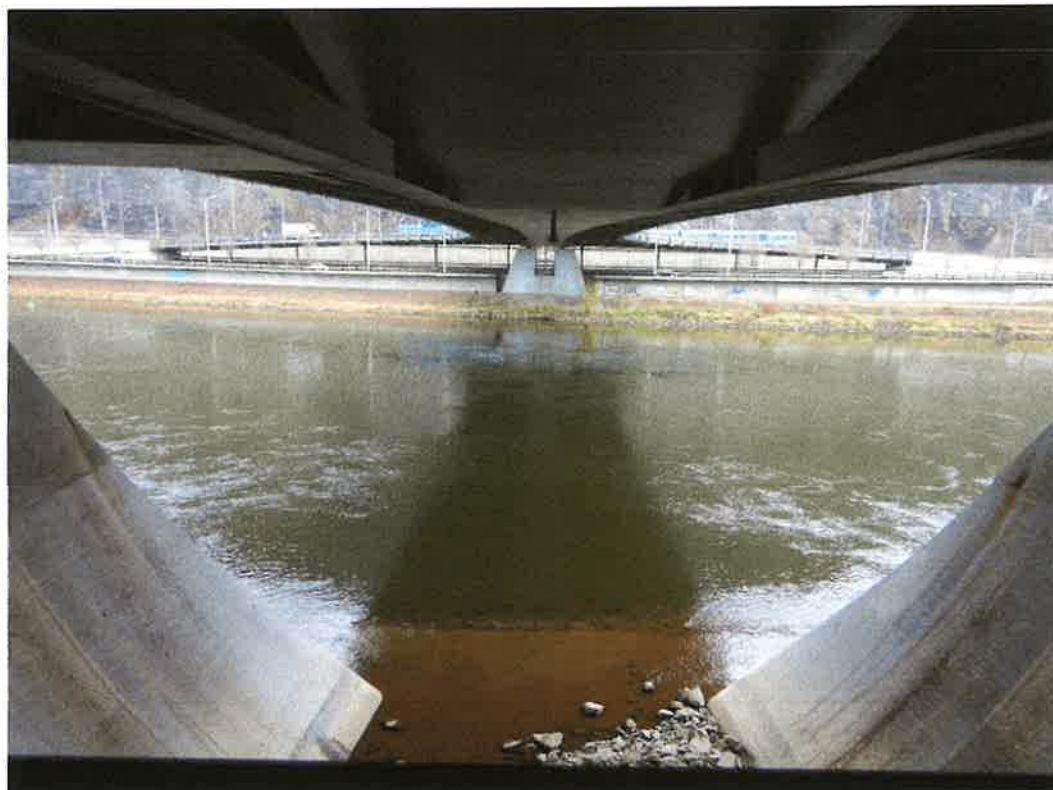
Obr. 8 Celkový podhled hlavního pole mostu s pohledem na mostní rampy

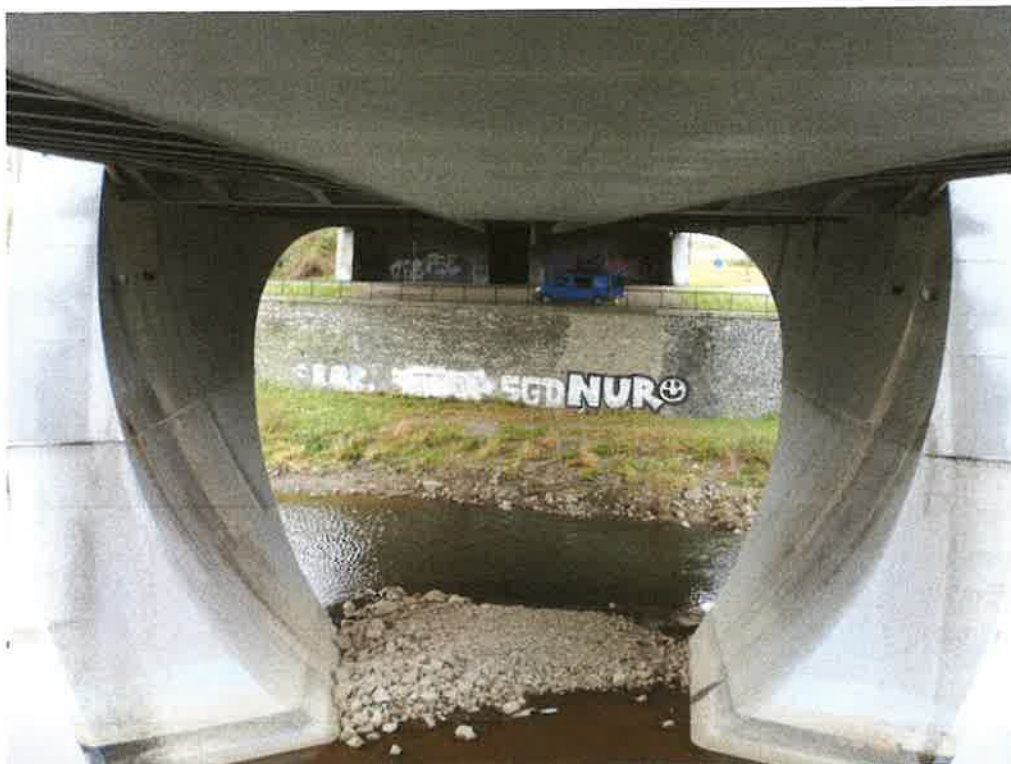
Obr. 9 Podhled z krajního pole , betonová část pylonu a nábrežní zeď Střekov

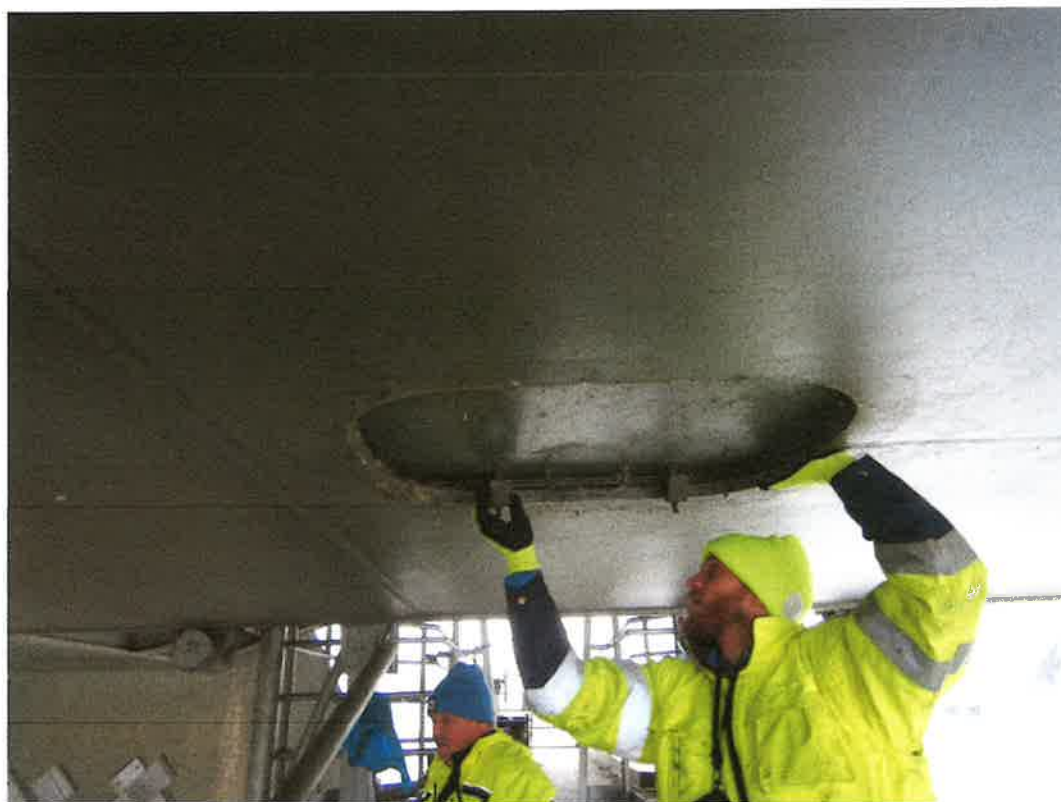
Obr. 17 Vstup z revizního vozíku poklopem do tubusu trámu před odkrytím

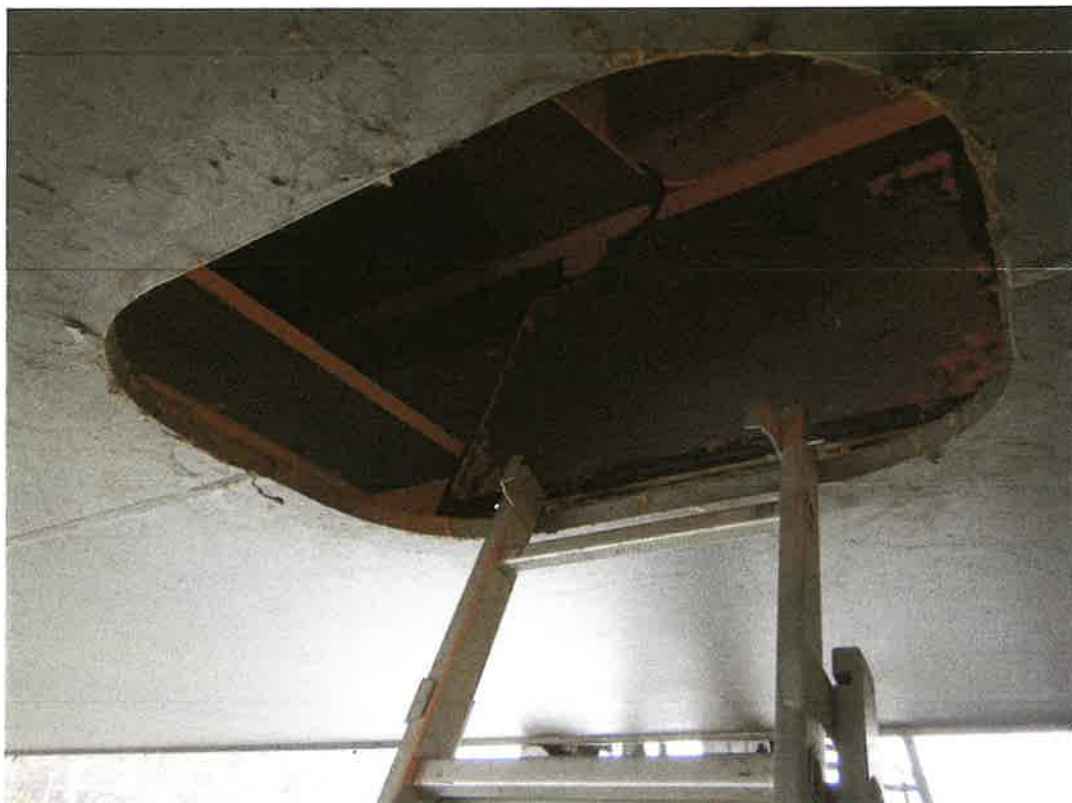
Obr. 18 Otevřený vstup z revizního vozíku do tubusu trámu

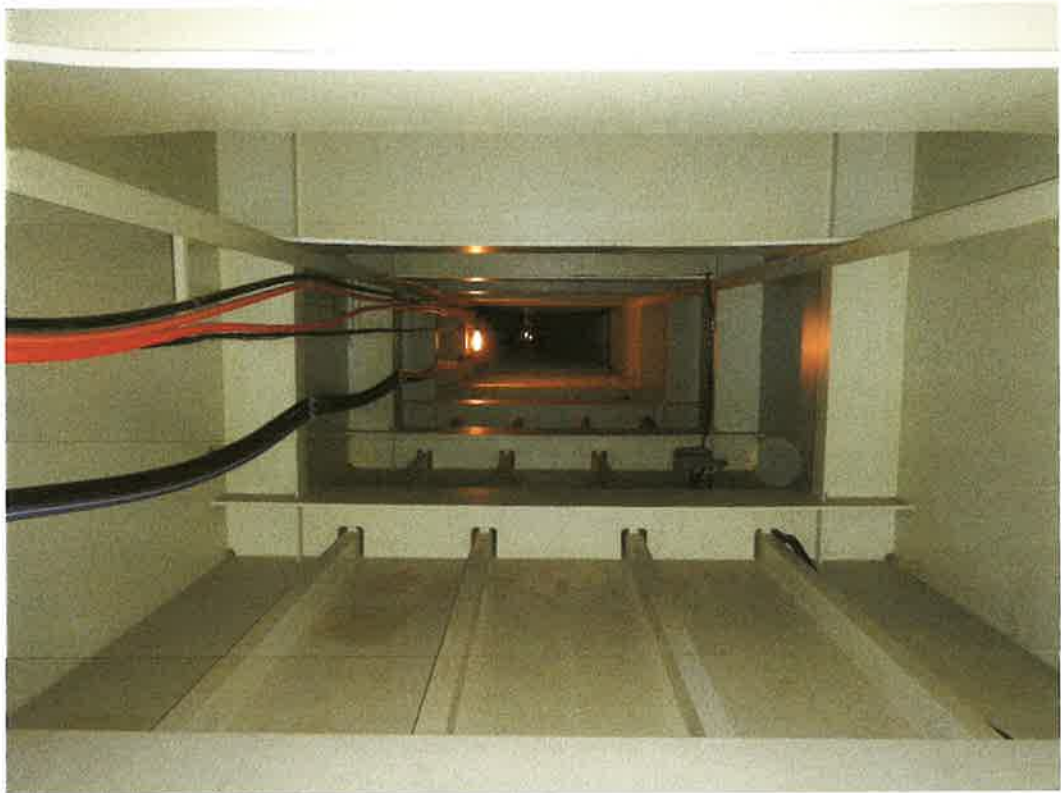
Obr. 25 Pohled do průchozí dutiny hlavního trámu s inž. sítěmi, běžný čistý

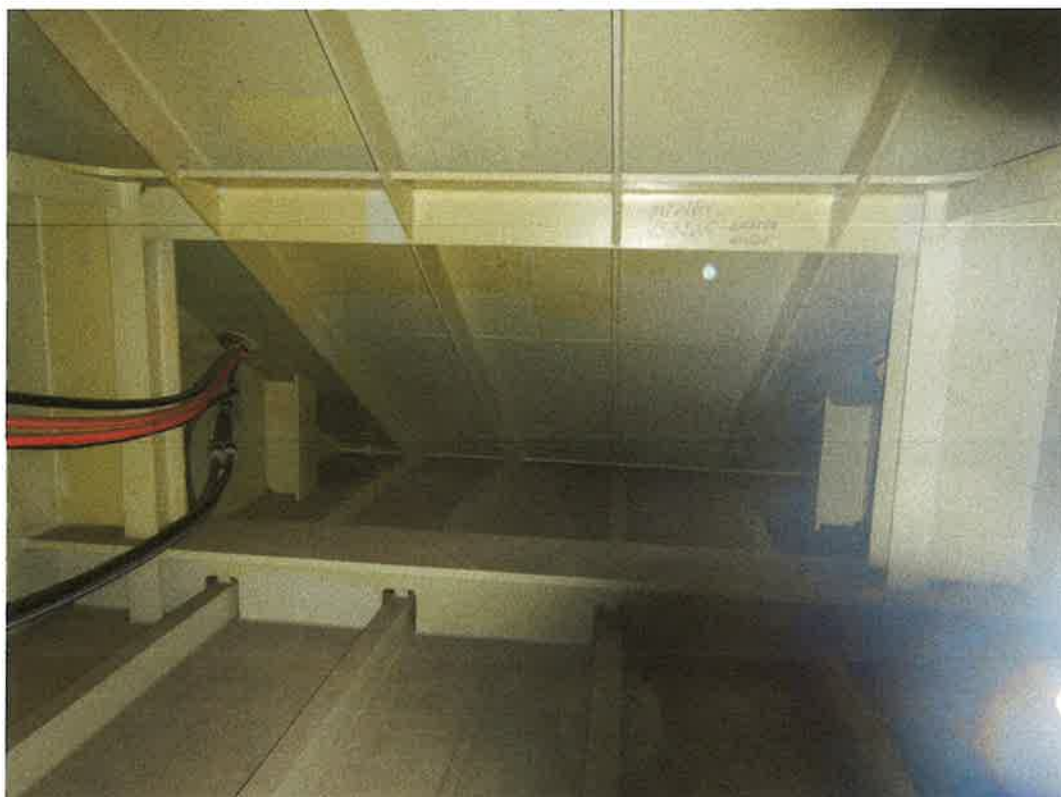
Obr. 28 Konec dutiny hlavního trámu, čistý bez plísně

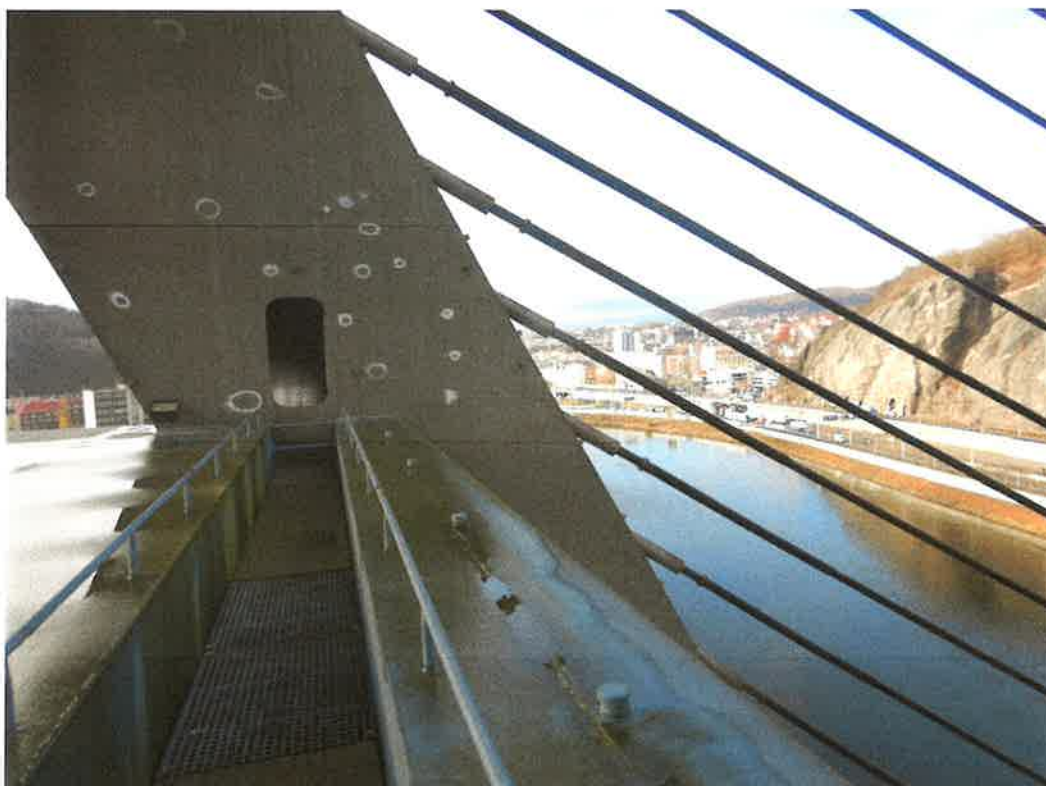
Obr. 32 Vstup na první křídlo s pochůzí lávkou. Vady v PKO HPM nesleduje

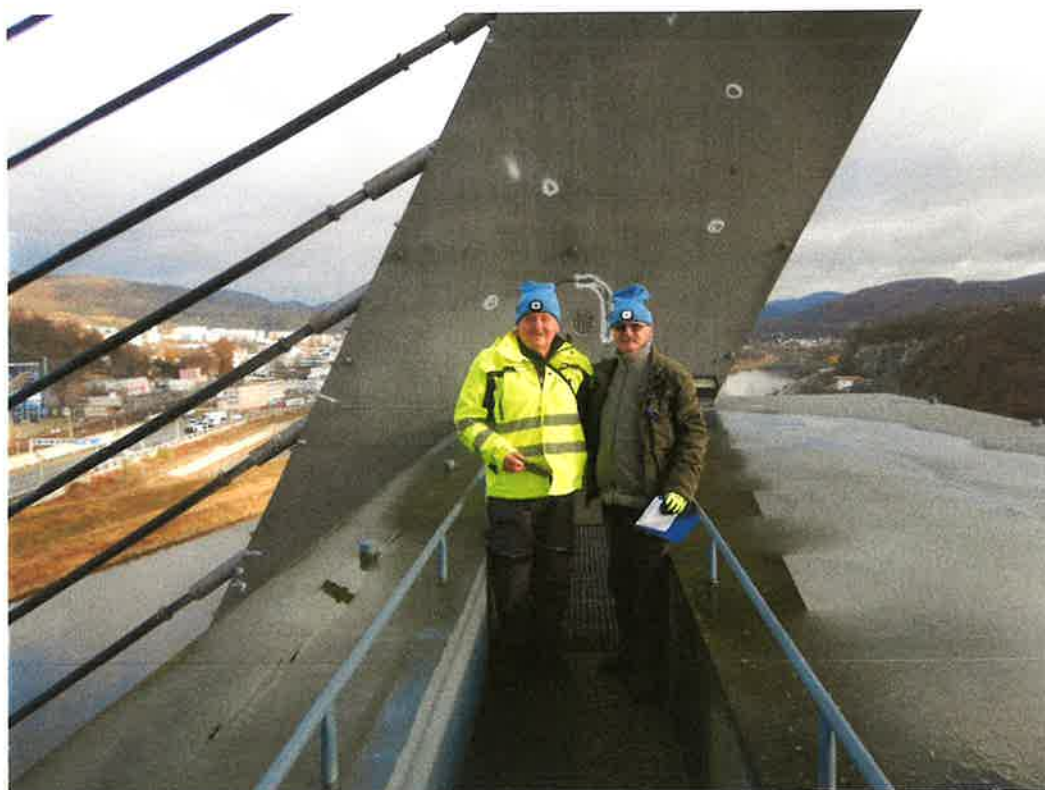
Obr.33 Pochůzí lávka na prvním křídlea a osoby provádějící HPM, směr na Děčín

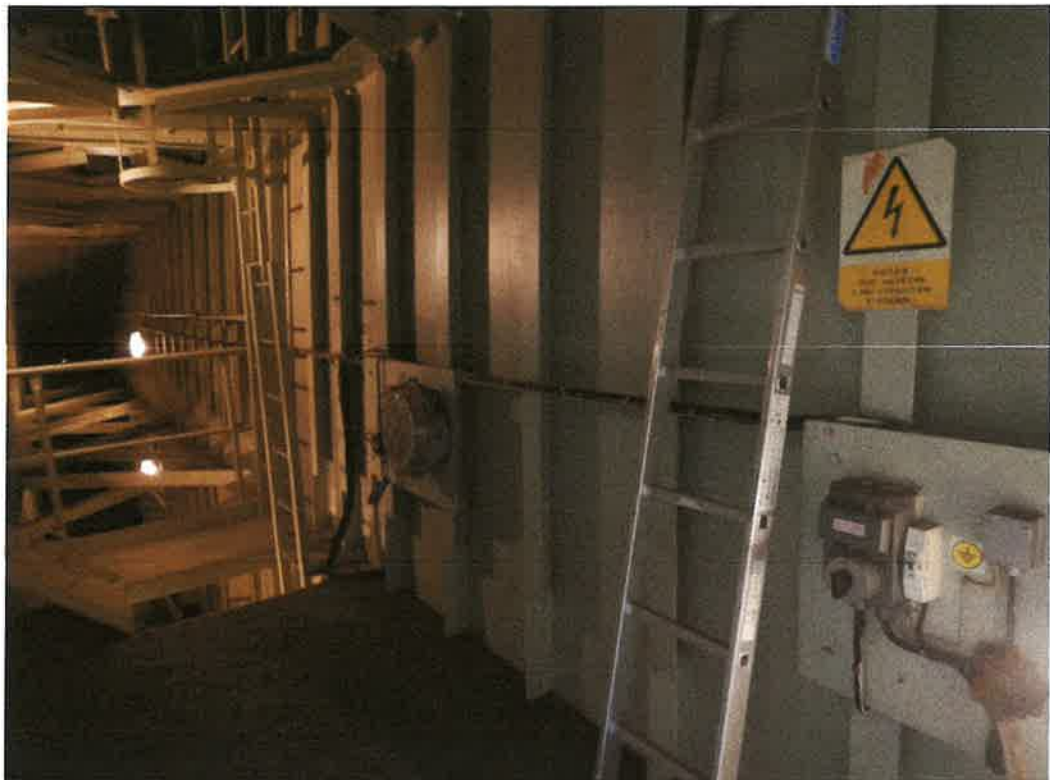
Obr. 38 Rozvodná deska osvětlení vnitřních prostor pylonu při vstupu do mostu

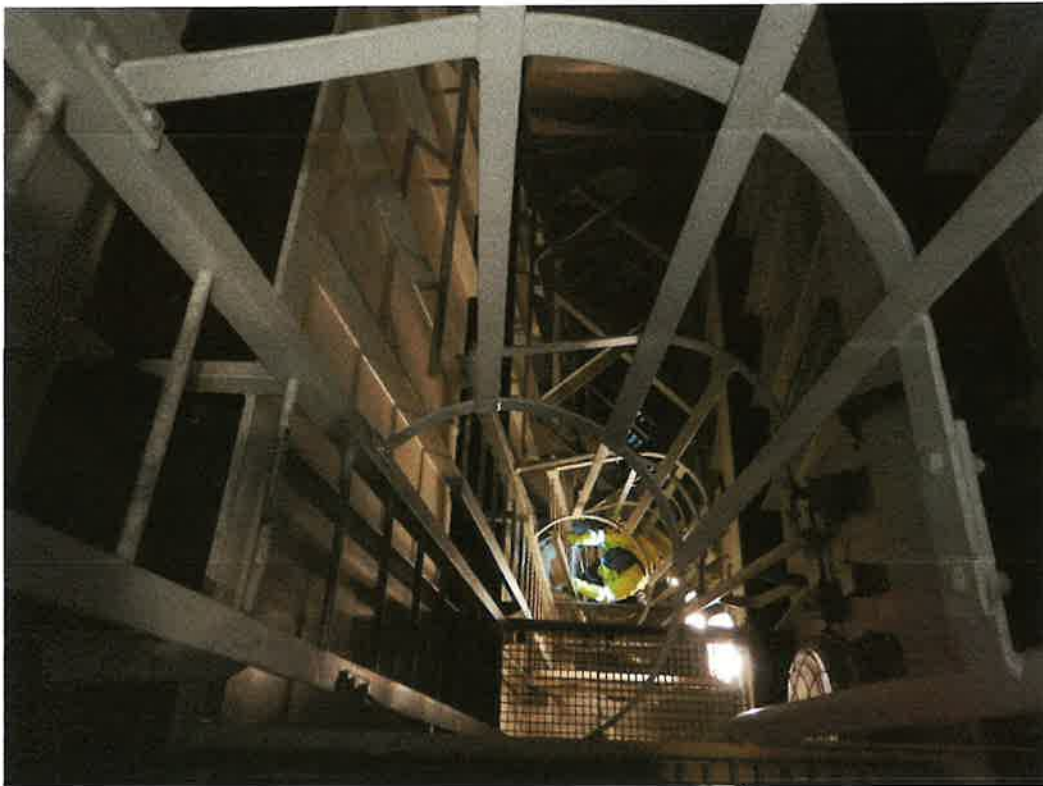
Obr. 39 Interiér pylonu se stoupacím žebříkem

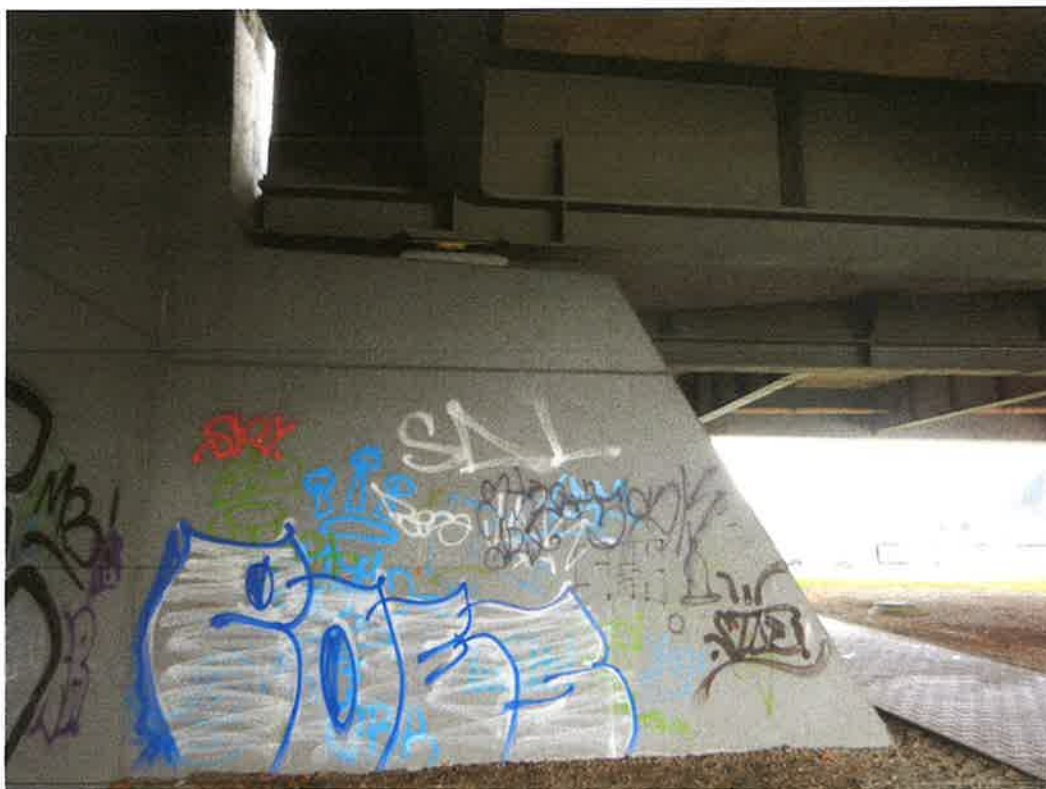
Obr. 41 Střekovská opěra hlavního mostu a Graffiti

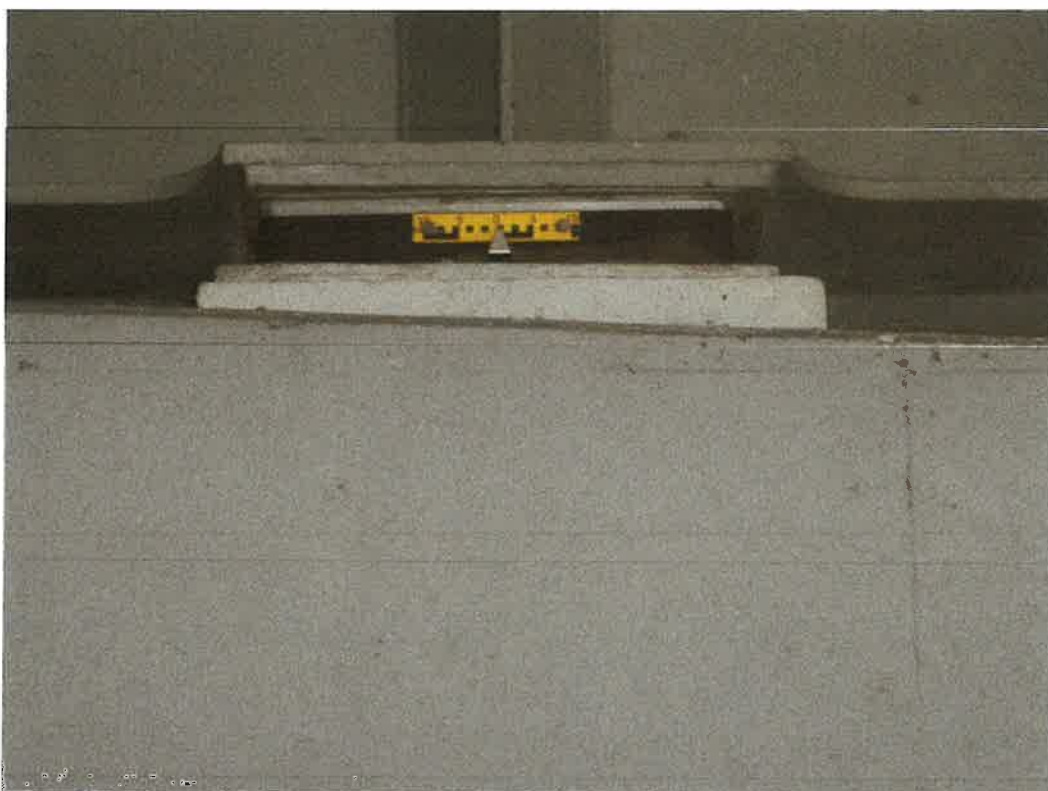
Obr. 42 Detail ložiska na střekovské opěře

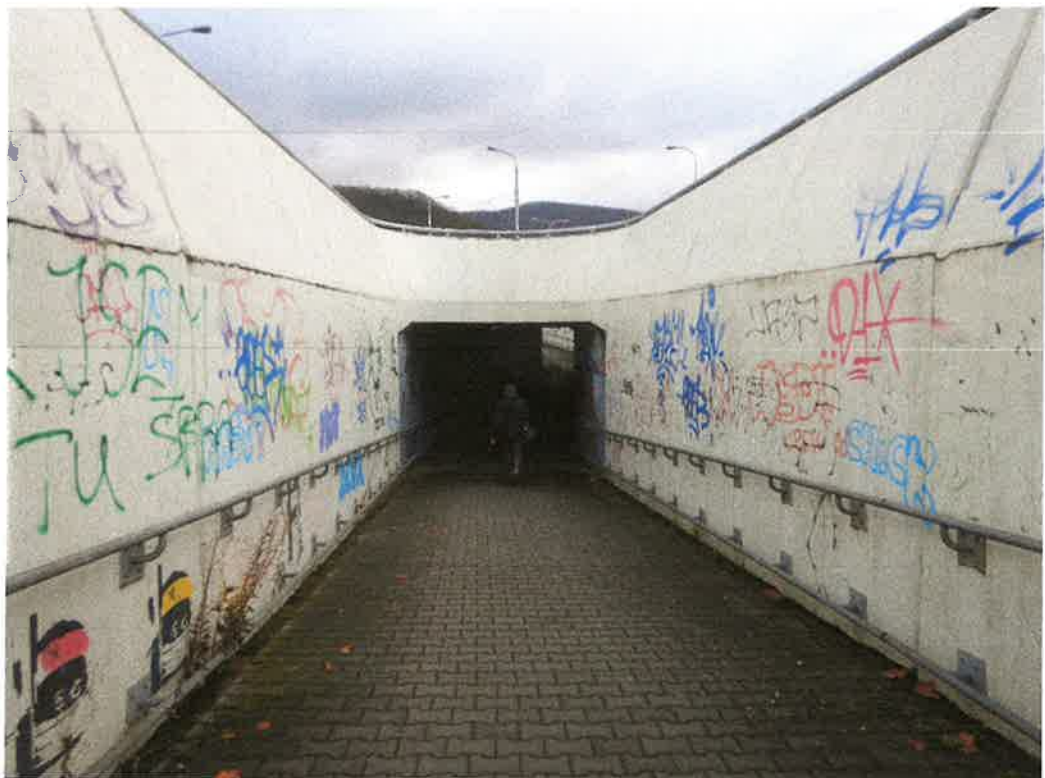
Obr. 44 Výstup z podchodu na středový chodník mostu

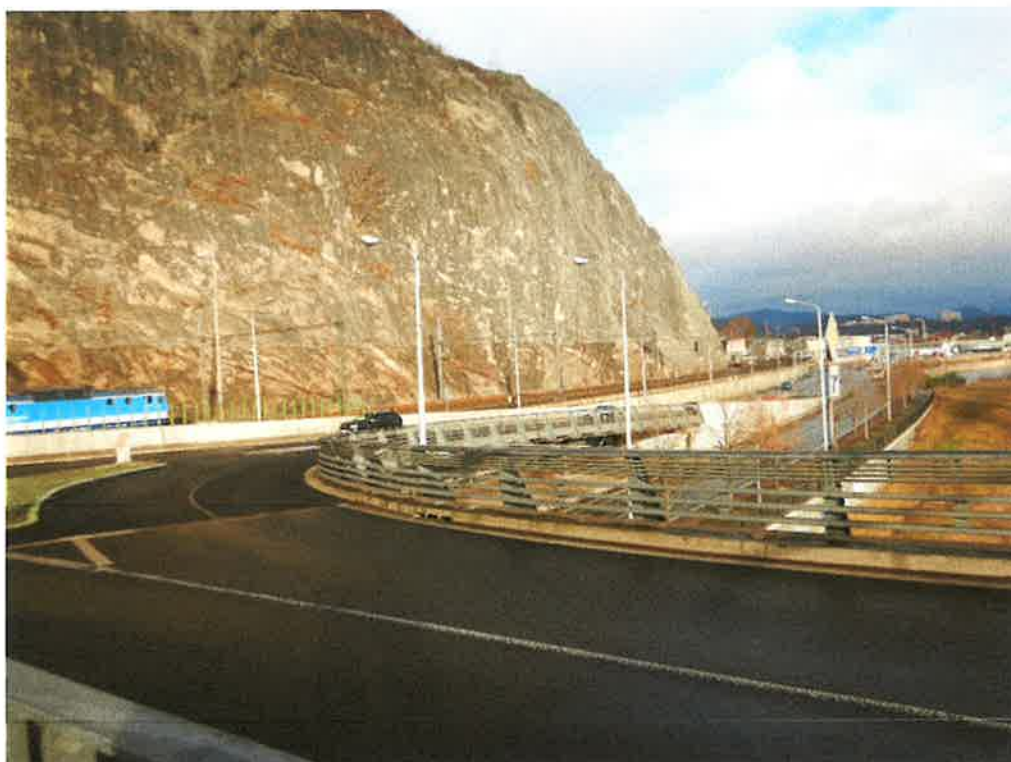
Obr.51 Pohled na rampu Krásné Březno přes mostní závěr na rozpletu ramp

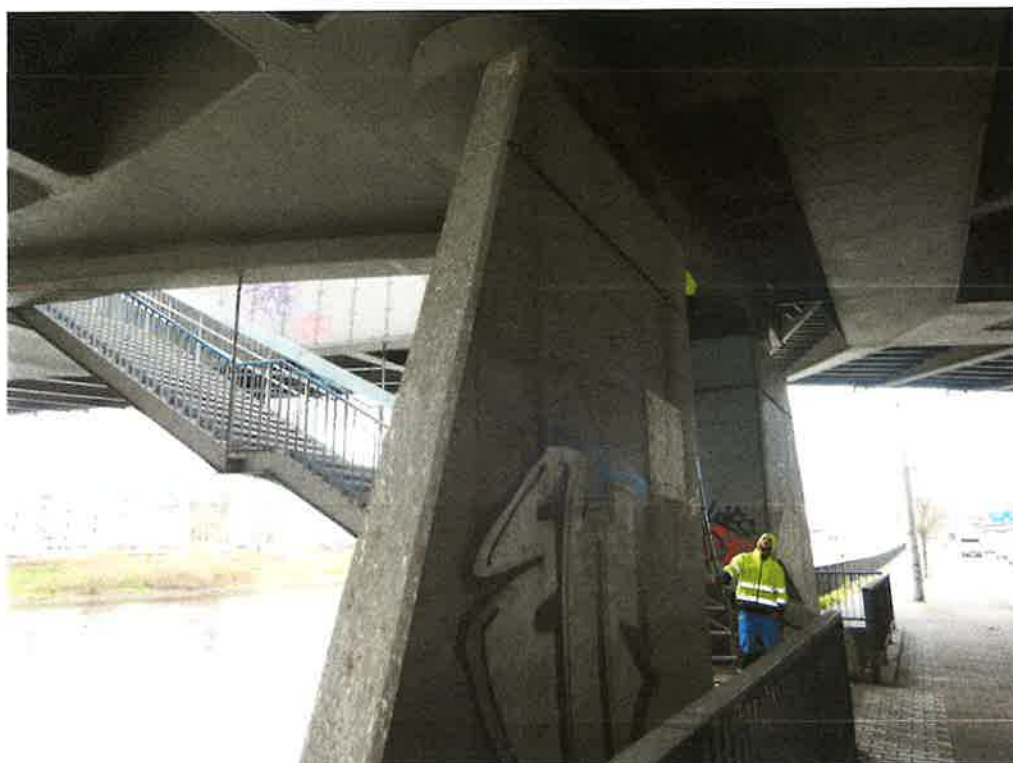
Obr. 53 Opěra hl. mostu č. 1, celkový pohled s výstupním schodištěm

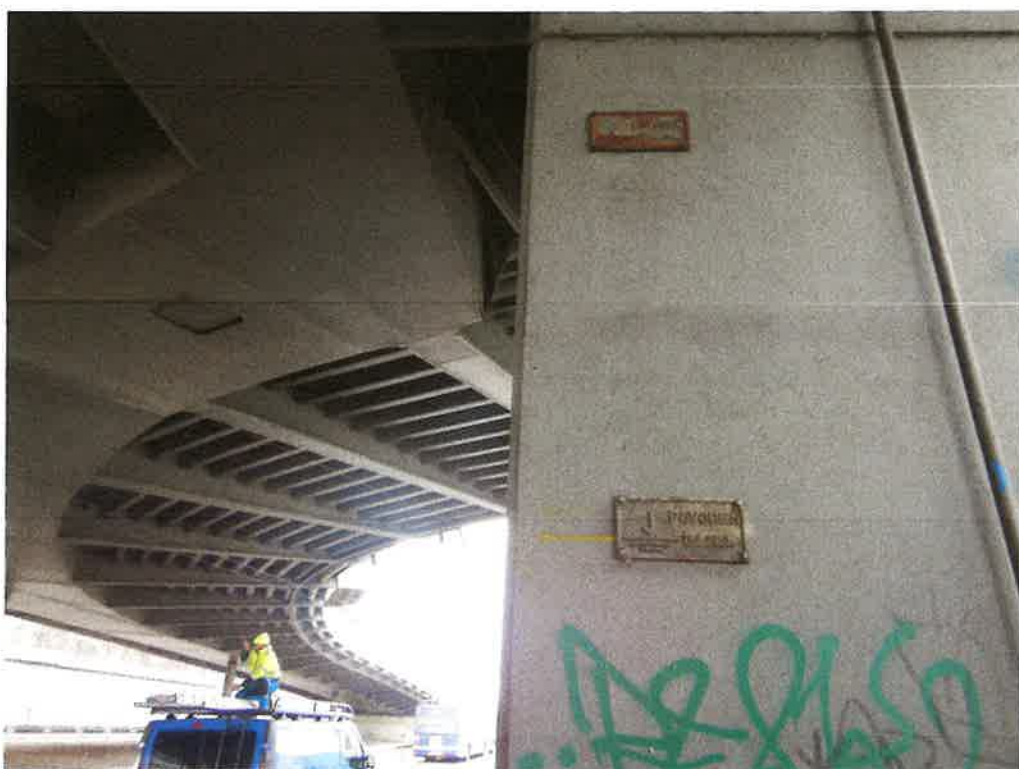
Obr. 56 Kontrola podhledu u rozpletu a tabulky s úrovní povodní 2002 a 2013

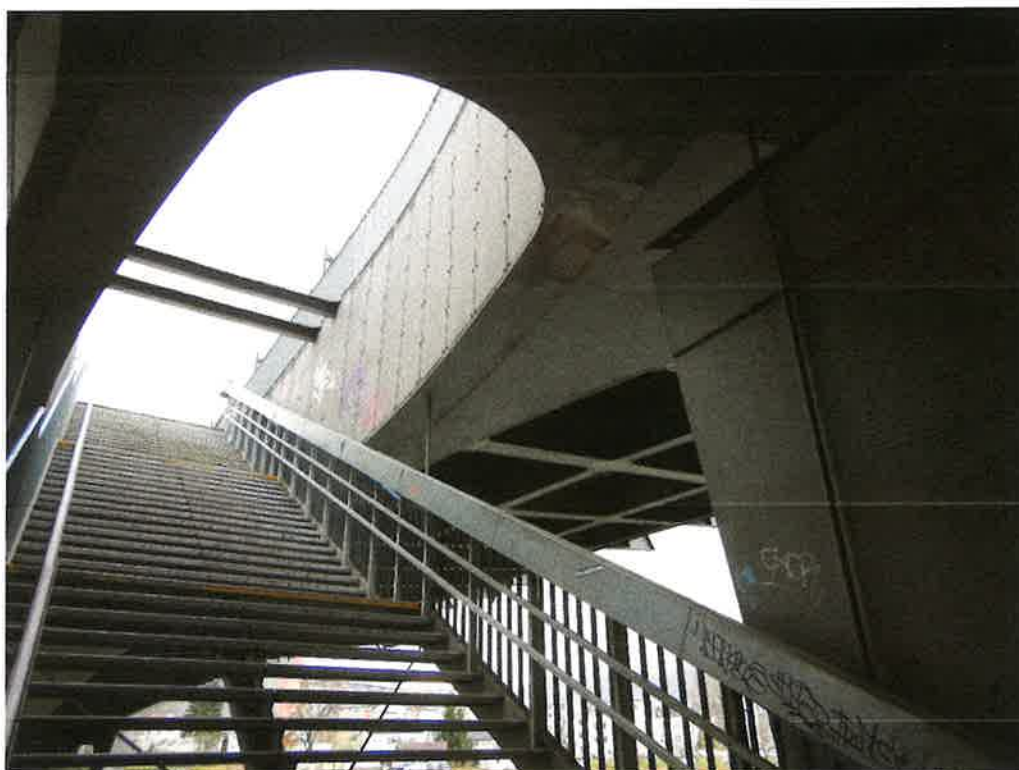
Obr. 59 Výstup schodištěm na most

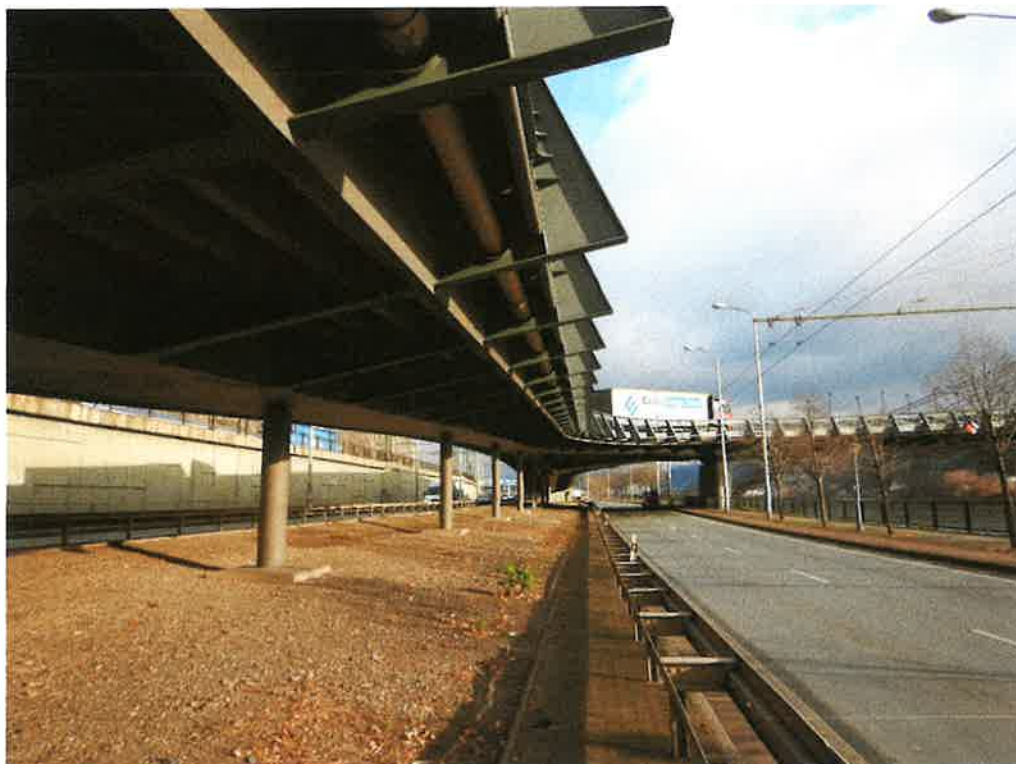
Obr. 61 Mostní rampy, celkový pohled od opěry č. 0 ke Krásnému Březnu

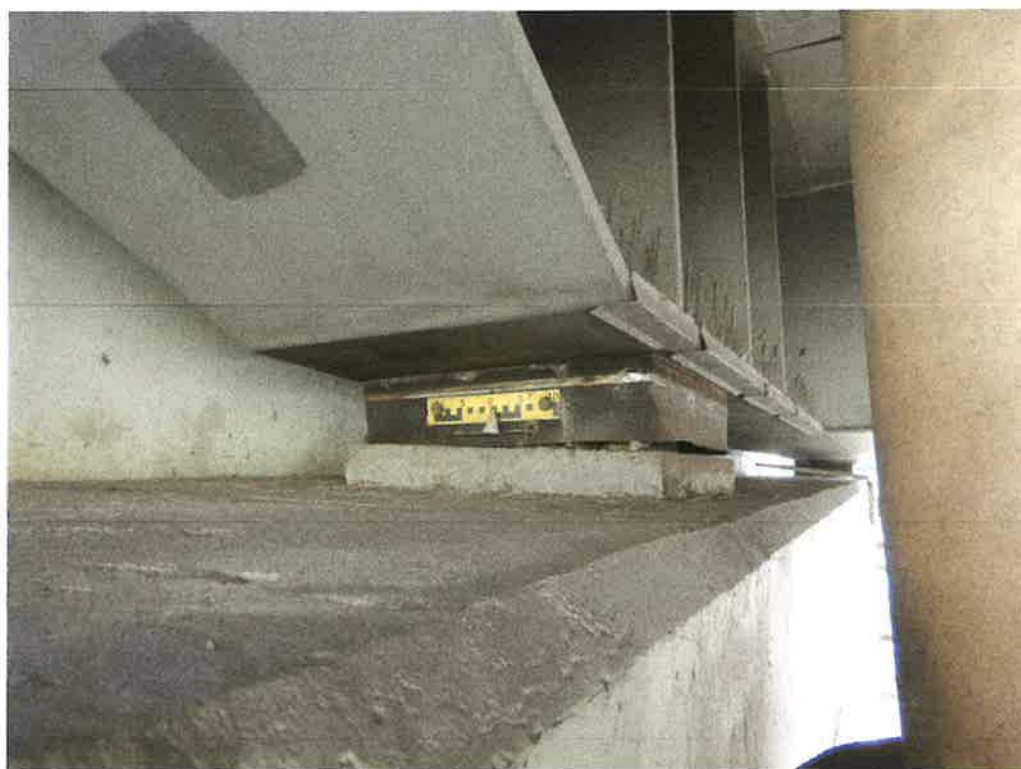
Obr. 62 Mostní rampy, ložisko na opěře č. 10 Krásné Březno

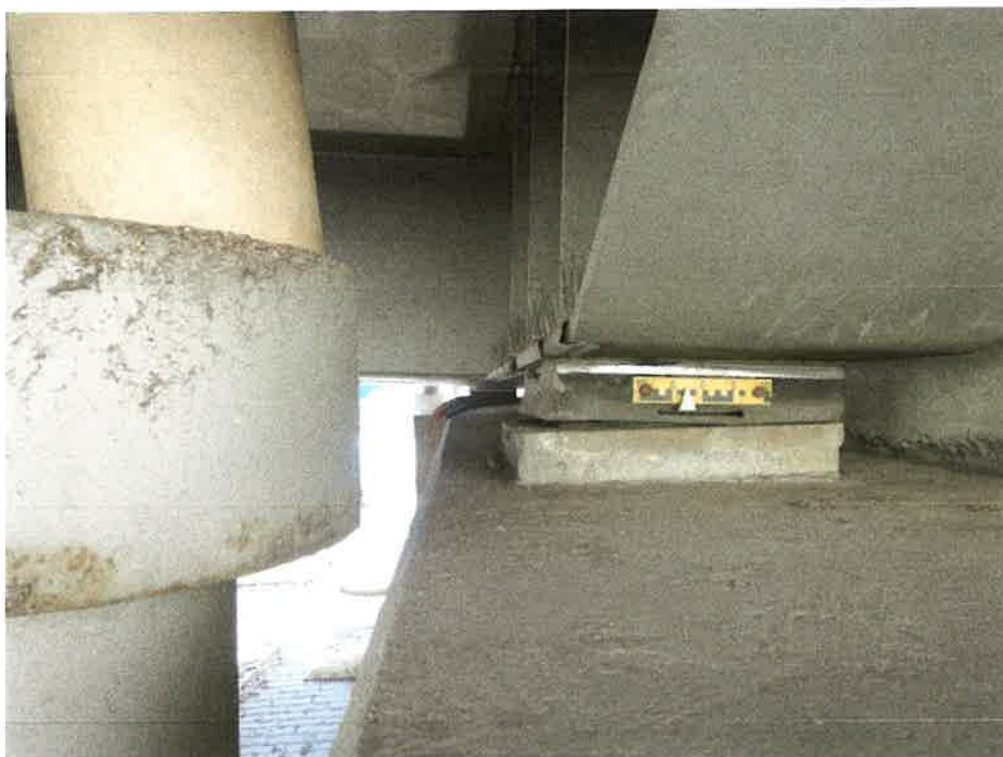
Obr. 63 Mostní rampy, ložisko na opěře 0 Centrum
