SKLADBY STŘEŠNÍCH PLÁŠTŮ:

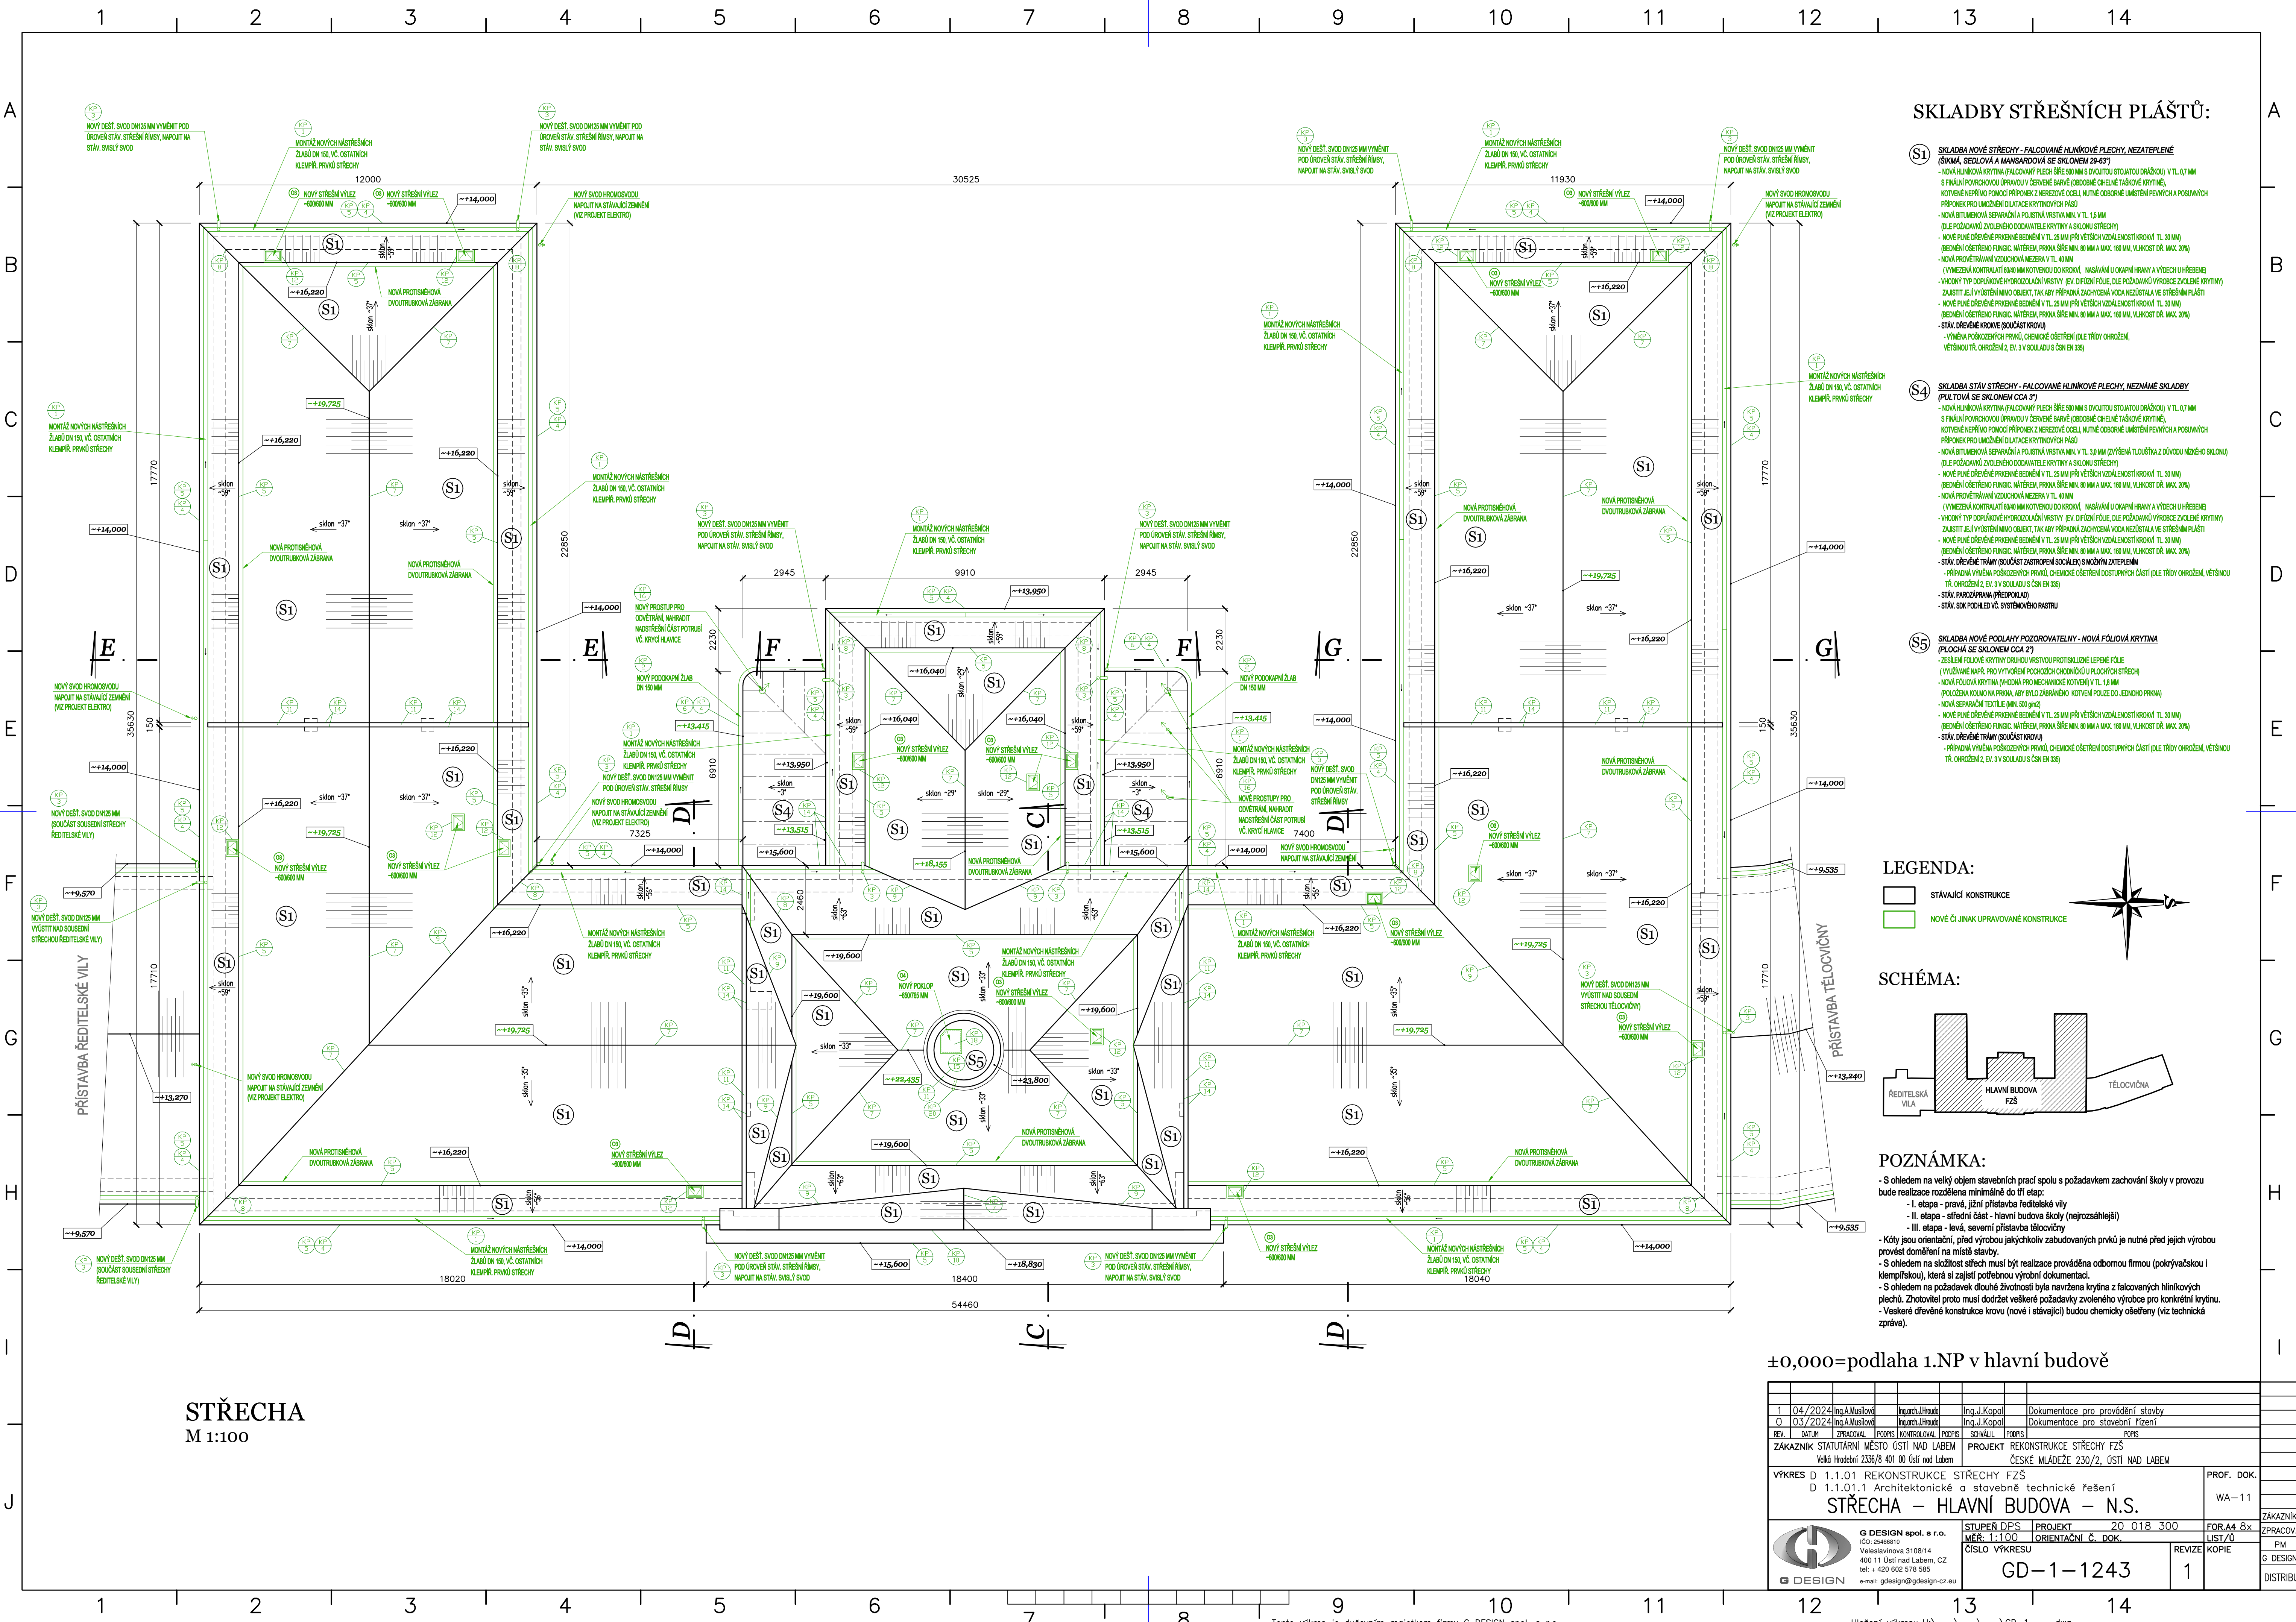
- S1 SKLADBA NOVE STŘECHY - FALCOVANÉ HLINITKOVÉ PLECHY, NEZATEPLENÉ**
(SKLADBA SE SKLONEM CCA 3°)
- NOVÁ HLINITKOVÁ KRYTINA (FALCOVANÝ PLECH ŠÍŘE 900 MM S DVOUTOUDOU STOUATOU DŘÁŽKOU V TL. 0,7 MM S FÁLNÍM POVRCHOVOU ÚPRAVOU V ČERVENÉ BARVĚ (OBDOBĚ CHEMIE TAŠKOVÉ KRYTINĚ).
KOTVENÉ NEPŘÍMO POKROČÍ PŘÍPONEK Z NERODZOVÉ OCELI, KUTNÉ OBDOBĚ UMÍSTĚNÍ PĚNITVÝCH A POSUVNÝCH PŘÍPONEK PRO UMOCNĚNÍ DÍLAČE KRYTINOVÝCH PASŮ

- NOVÁ BITUMENOVÁ SEPARAČNÍ A POUSŤNÁ VRSTVA MIN. V TL. 1,5 MM
(DLE POŽADAVKŮ ZVLÁŠTNĚ DODAVATELE KRYTINY A SKLONU STŘECHY)
- NOVÉ PLEČ DŘEVĚNÉ PRKĚNÉ BEŽNĚ V TL. 25 MM PŘI VĚTŠÍ VZDÁLENOSTI KROKŮ TL. 30 MM)
(BEŽNĚ OŠETŘENO FUNGIC, NÁTĚREM, PRŮVA ŠÍŘE MIN. 80 MM A MAX. 180 MM, VLHKOST DŘ. MAX. 20%)

- NOVÁ PROVĚTRÁVÁNÍ VZDUCHOVÁ MEZERA V TL. 40 MM
(VÝMEZENÁ KONTRALAT 60 MM KOTVENOU DO KROKŮ, NÁŠAVÁNÍ U OKAPNÝCH HRANÝ A VÝDECHŮ U HŘEBENĚ)
- VÝKONNÝ TYP DOPLNKOVÉ HYDROIZOLAČNÍ VRSTVY (EV. DIFUZNÍ FÓLIE, DLE POŽADAVKŮ VÝROBCE ZVLÁŠTNĚ KRYTINY)
ZAJISTIT JEJÍ VÝSTĚNÍ MIMO OBJEKT, TAK ABY PŘÍPADNÁ ZACHYCOVÁ VODA NEZOSTALA VE STŘEŠNÍM PLÁŠTI

- STAV. SEK. PODLAŽ. VČ. SYSTÉMOVÉHO RASTRU
- S4 SKLADBA STAV STŘECHY - FALCOVANÉ HLINITKOVÉ PLECHY, NEZATEPLÉ SKLADBY**
(PULTOVÁ SE SKLONEM CCA 3°)
- NOVÁ HLINITKOVÁ KRYTINA (FALCOVANÝ PLECH ŠÍŘE 900 MM S DVOUTOUDOU STOUATOU DŘÁŽKOU V TL. 0,7 MM S FÁLNÍM POVRCHOVOU ÚPRAVOU V ČERVENÉ BARVĚ (OBDOBĚ CHEMIE TAŠKOVÉ KRYTINĚ).
KOTVENÉ NEPŘÍMO POKROČÍ PŘÍPONEK Z NERODZOVÉ OCELI, KUTNÉ OBDOBĚ UMÍSTĚNÍ PĚNITVÝCH A POSUVNÝCH PŘÍPONEK PRO UMOCNĚNÍ DÍLAČE KRYTINOVÝCH PASŮ

- STAV. SEK. PODLAŽ. VČ. SYSTÉMOVÉHO RASTRU
- S5 SKLADBA NOVE PODLAHY POZOROVATELNÝ - NOVA FÓLIOVÁ KRYTINA**
(PLOTÁ SE SKLONEM CCA 2°)
- ZESÍLENÍ FÓLIE KRYTINY DRUHOU VSTROJENOU PROTISLOVNĚ LEPENÉ FÓLIE
(VÝKONNÝ TYP PRO VYTŘENÍ POŠKOZENÝCH ČÁSTÍ KRYTINY)
