STAVEBNĚ TECHNICKÝ POSUDEK

ODSTRANĚNÍ HAVARIJNÍHO STAVU POMNÍKU PADLÝM 1.SVĚTOVÉ VÁLKY VE SKOROTICÍCH KRAJ ÚSTECKÝ

A. Úvod historie podklady

B. Popis současného stavu objektu

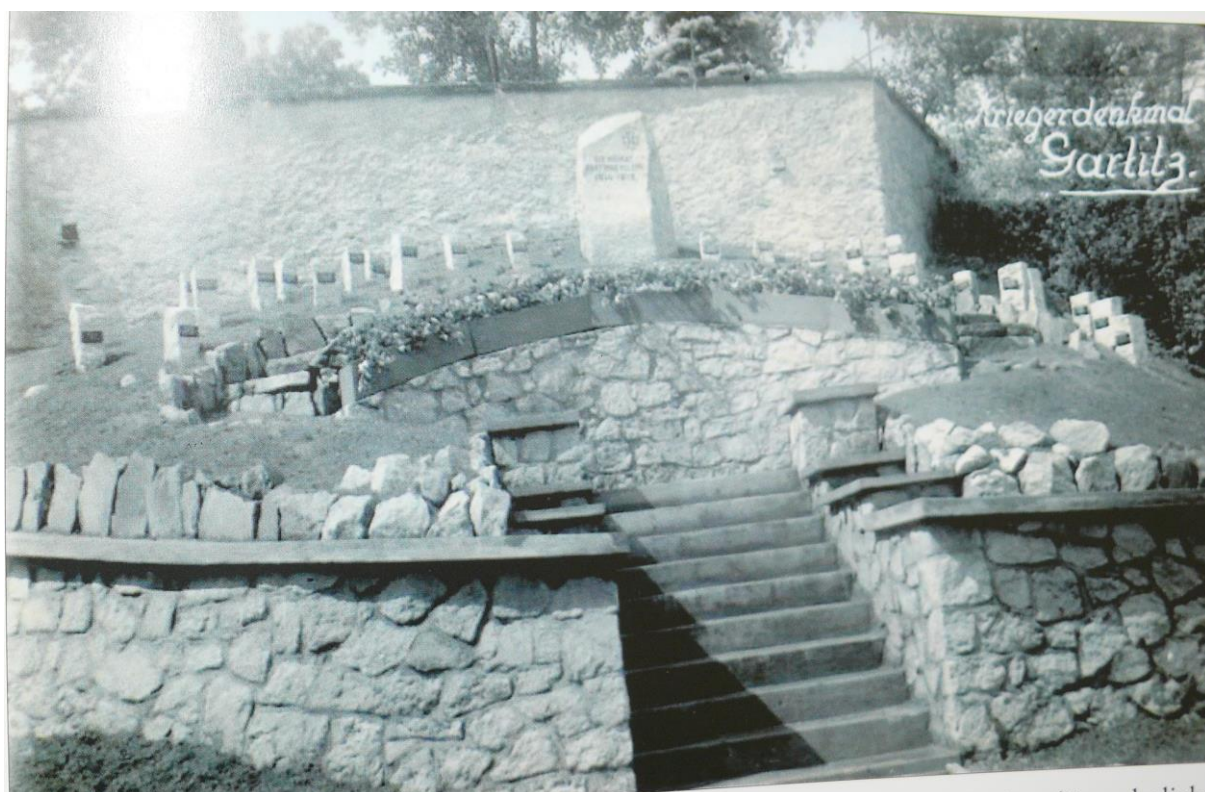
Citace : Pomník padlým za 1.světové války pod farskou zahradou ve Skoroticích . Každý padlý měl svůj malý symbolický náhrobek. Pomník je dnes ve značně devastovaném stavu a zarostlý stromy a křovinami. Fotografie v úvodu posudku je od neznámého vydavatele z roku 1925.
