Technický průzkum - hrobka Alexander Edler von Wölfe

Soupis prací - hrobka Alexander Edler von Wölfe

Č.ZAK.: 3489 053 2302		NÁZEV DÍLA: ÚSTÍ NAD LABEM VYHOTOVENÍ PROJEKTOVÉ DOKUMENTACE K OBNOVĚ HISTORICKÝCH STAVEB - SOUBOR HROBEK II. HROBKA RODINY ALEXANDRA EDLERA VON WÖLFEL		Č.PARE:
DATUM: 1 – 2/2024	MĚŘÍTKO: 1:50	ČÁST: POHLEDY		
STUPEŇ: TECHNICKÁ POMOC				Č.PŘÍLOHY: PR/3

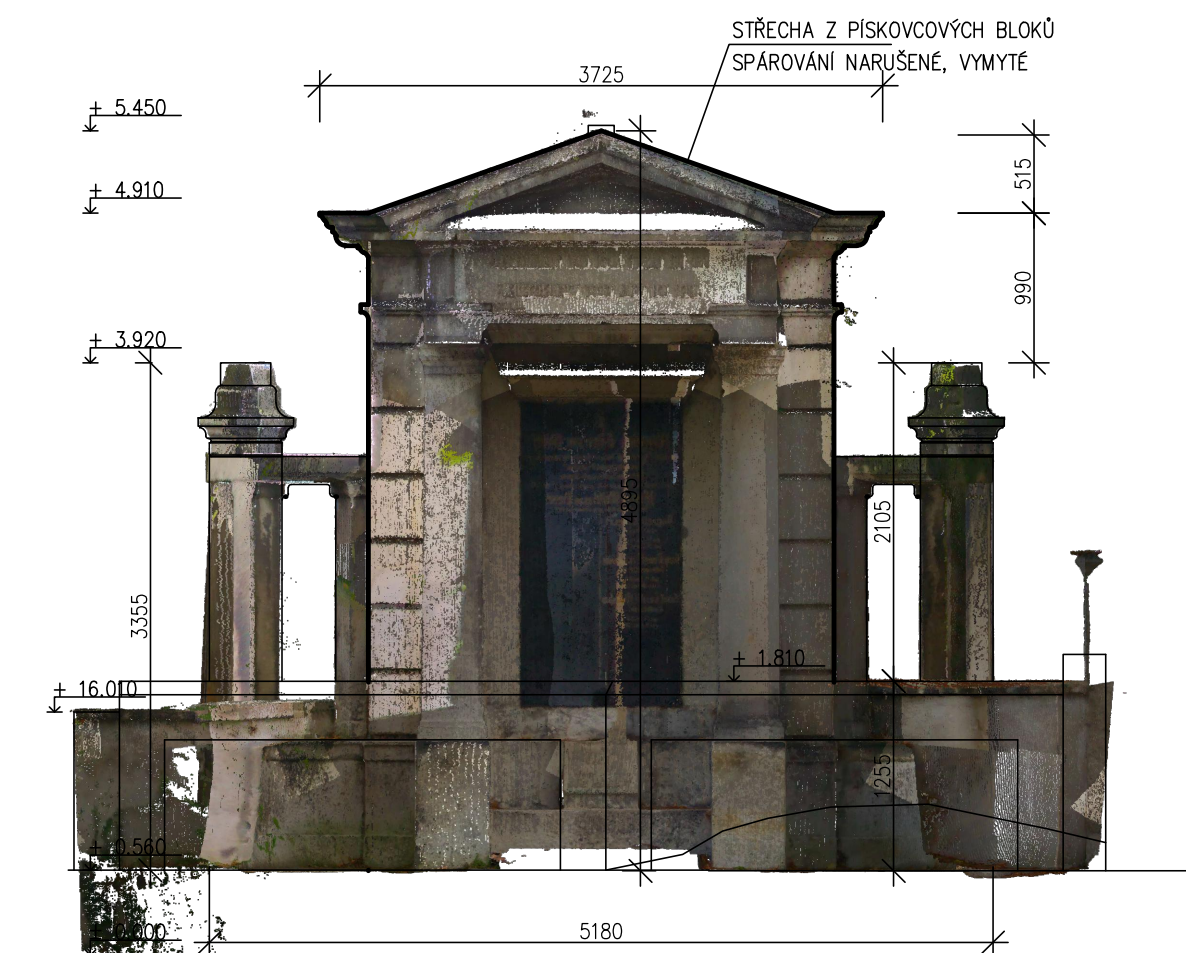
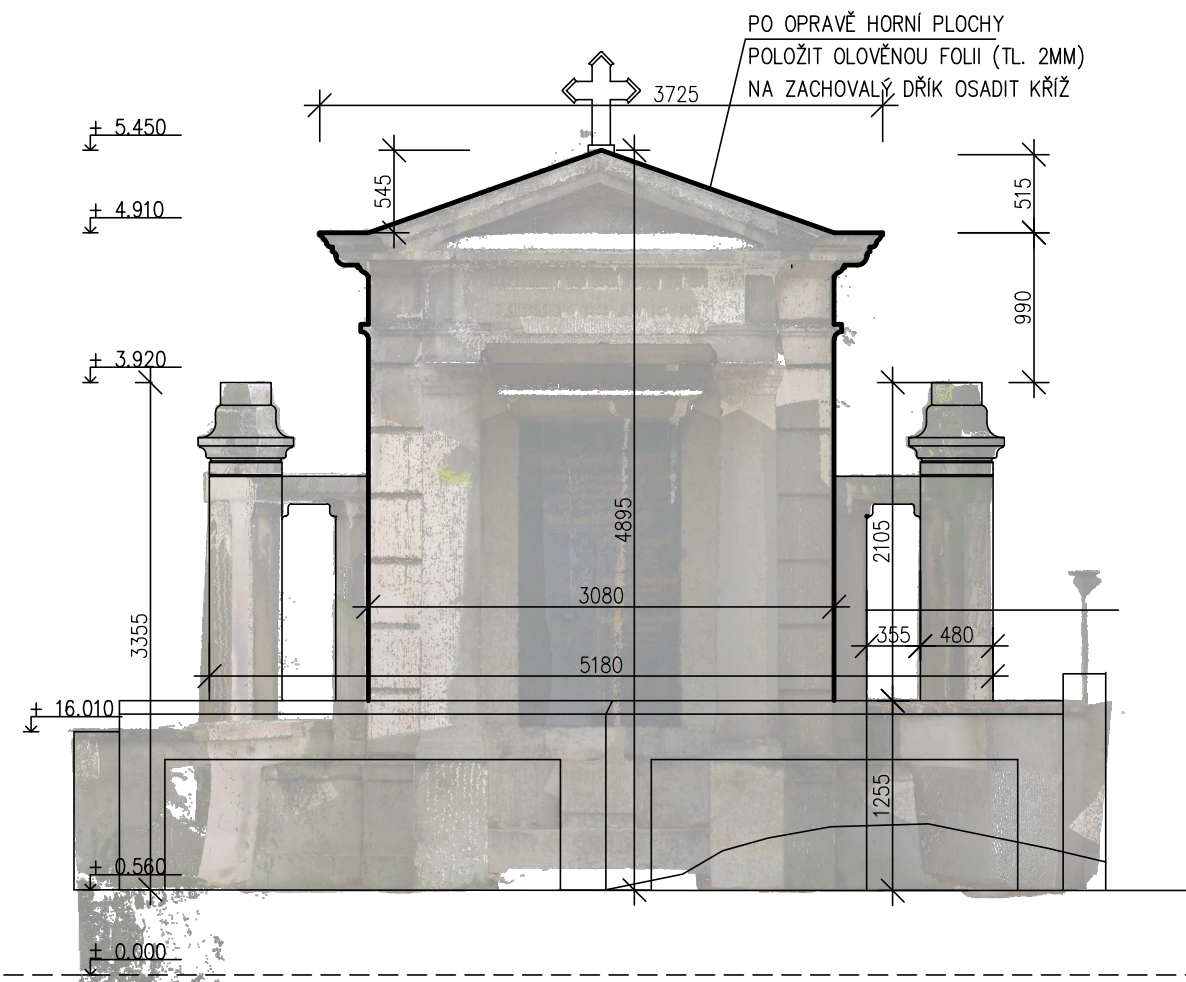
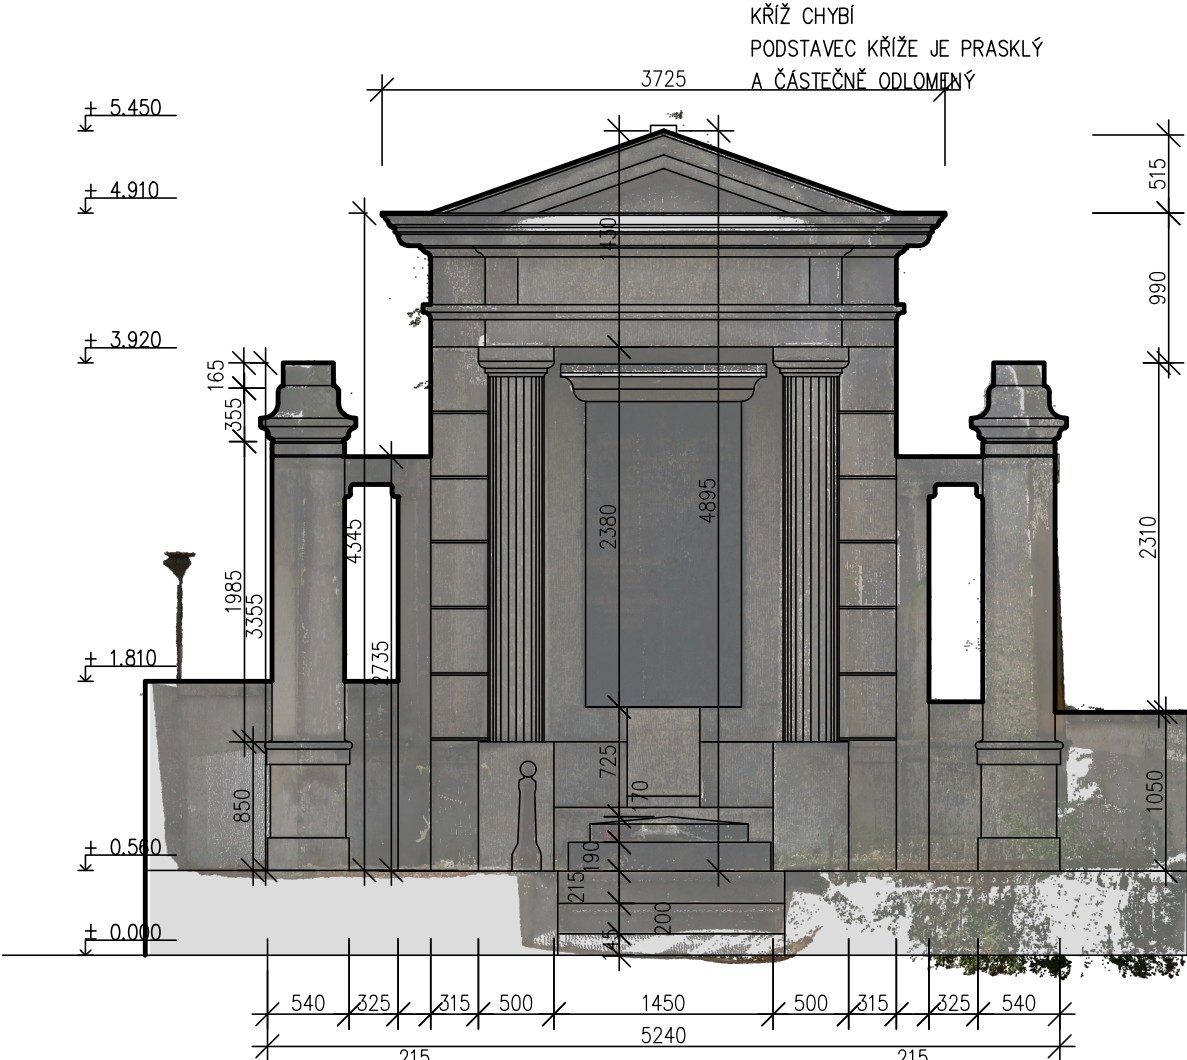
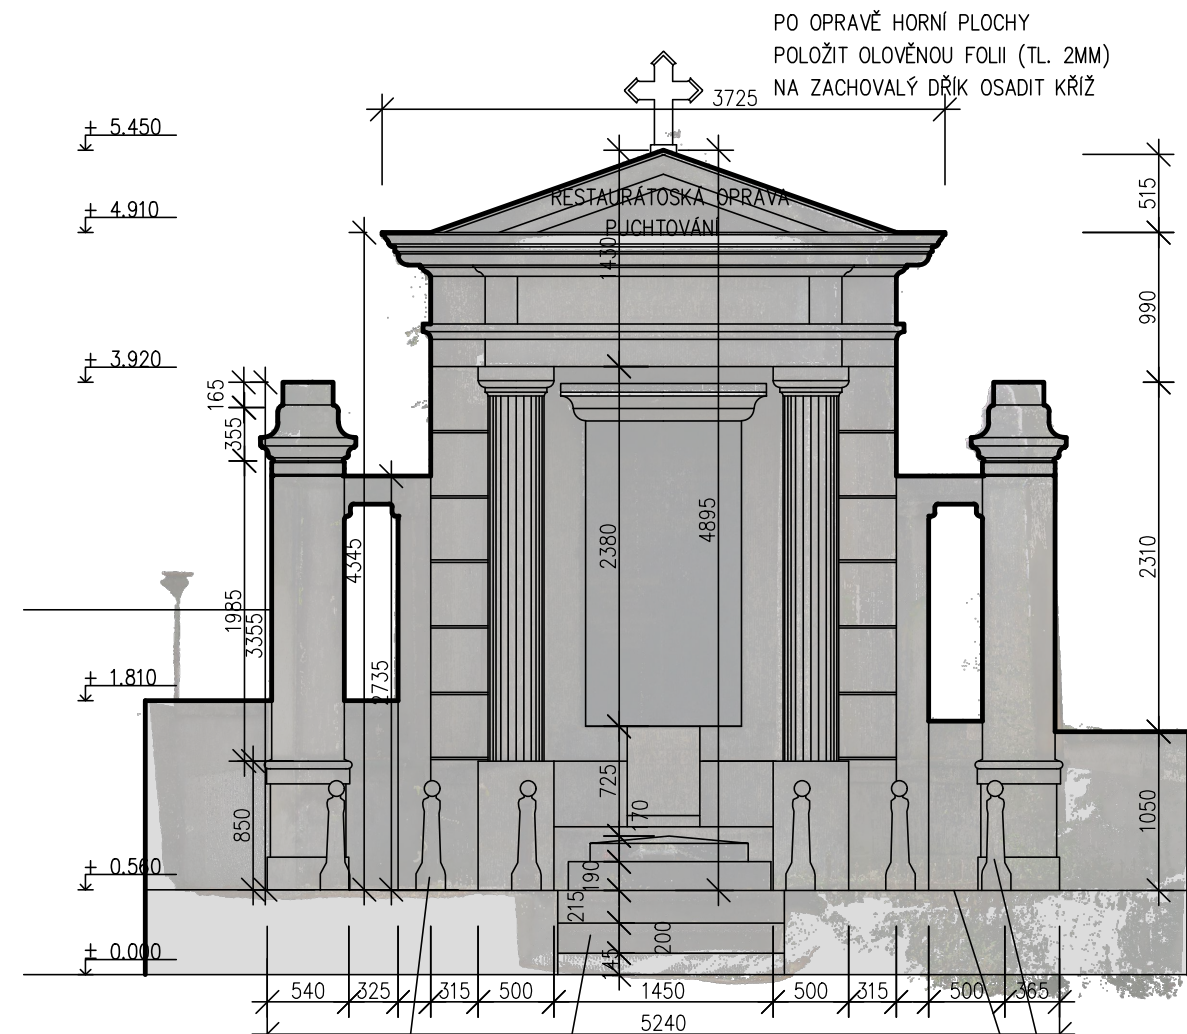
- plocha za hrobkou nemá vyřešený odvod dešťové vody
- špatné spádování koruny ohradní zdi
- horní plocha kaple není zajištěna proti zatékání
- nad štítem, na hranatém soklu byl kříž, nutno doplnit - viz restaurátorská zpráva

- Kaple je zhotovena z nejméně dvou zcela odlišných druhů pískovce. Schody, dlažba a obrubníky jsou z tvrdého odolného silně prokřeměného pískovce (typ Libouchec-Sněžník), vlastní architektura včetně bočních křídla a pylónů je z jemnozrnného pískovce s kaolinitickým tmelem (saského původu?). Kámen již vykazoval značné poškození zvláště v partiích, kde působí zvýšená vlhkost. Povrch odmrzá a kámen eroduje. Většina vizuálních bloků má vsivlou orientaci vrstev, což usnadňuje erozí - viz restaurátorská zpráva

- Náhrbinní deska včetně obrubry, na kterou je posazena je z leštěného doleritu a nevykazuje stopy zvětvávání. Obrubní díl nejsou usazeny přesně v původní poloze. Nápisová deska z neutučeného černého kamene je chráněná stříškou. Vyžalčené nápisy jsou čitelné.
- Vedle poškození usazení obrubek kamenných pod náhrbinním kamenem a následné amatérské opravy maltovou mazaninou, je hlavním problémem užití jemnozrnných pískovců a jeho dlouhodobé vystavení povětrnostním vlivům. Kámen nebyl zřejmě nikdy zpevňován a ani hydrofobizován. - Nutno přesadit bordu.

- V kapli je nápisová deska z černého kamene (žula?, mramor?), na ní jsou vytesána zahloubenými vyznačenými písmeny jména a příjmení členů rodiny uložených v hrobce. Pod deskou dole na ležatém představeném kvádru stojí na výšku postavený kvadr, s lehce vzad skosenou čelní plochou s vystupujícím nápisem Familie von Wöelfel. Na horní ploše jsou stopy po odcizené bronzové plastice (na kvádru dole jsou stopy měděny, nahore lůzka tmelu). - Obnovit nápis.

- Vlastní hrobová komora je kryta masivním černo-zeleným doleřtovým náhrobním obdélným kamenem, posazeným na doleřtových obrubnicích. Na kameně bez nápisu nebo symbolů je na horní ploše stříškova (celovalbata) nízká úprava, pro odvod vody, pokračující i na obrubnicích.
- Plocha po stranách náhrobního kamene i před a za stěnou je vydlážděna pískovcovými dlaždicemi s jemnými vřovými námi povrchem. Kontakt s vedlejšími hroby vymezuje dlouhé úzké obrubníky ze oboustranně rovinné ploškové jako dlaždice. Na obrubnicích stály litinové sloupky, které zadržely 3, spojení těchto, zavěšených za hák na sloupce. Přední sloupky stály (levý ještě stojí) na pětiúhelných „kvádrech“, mezi kterými stoupá třemi stupni přístupové schůdky. Stopy po brance nebyly nalezeny - Doplnit 5 sloupů.

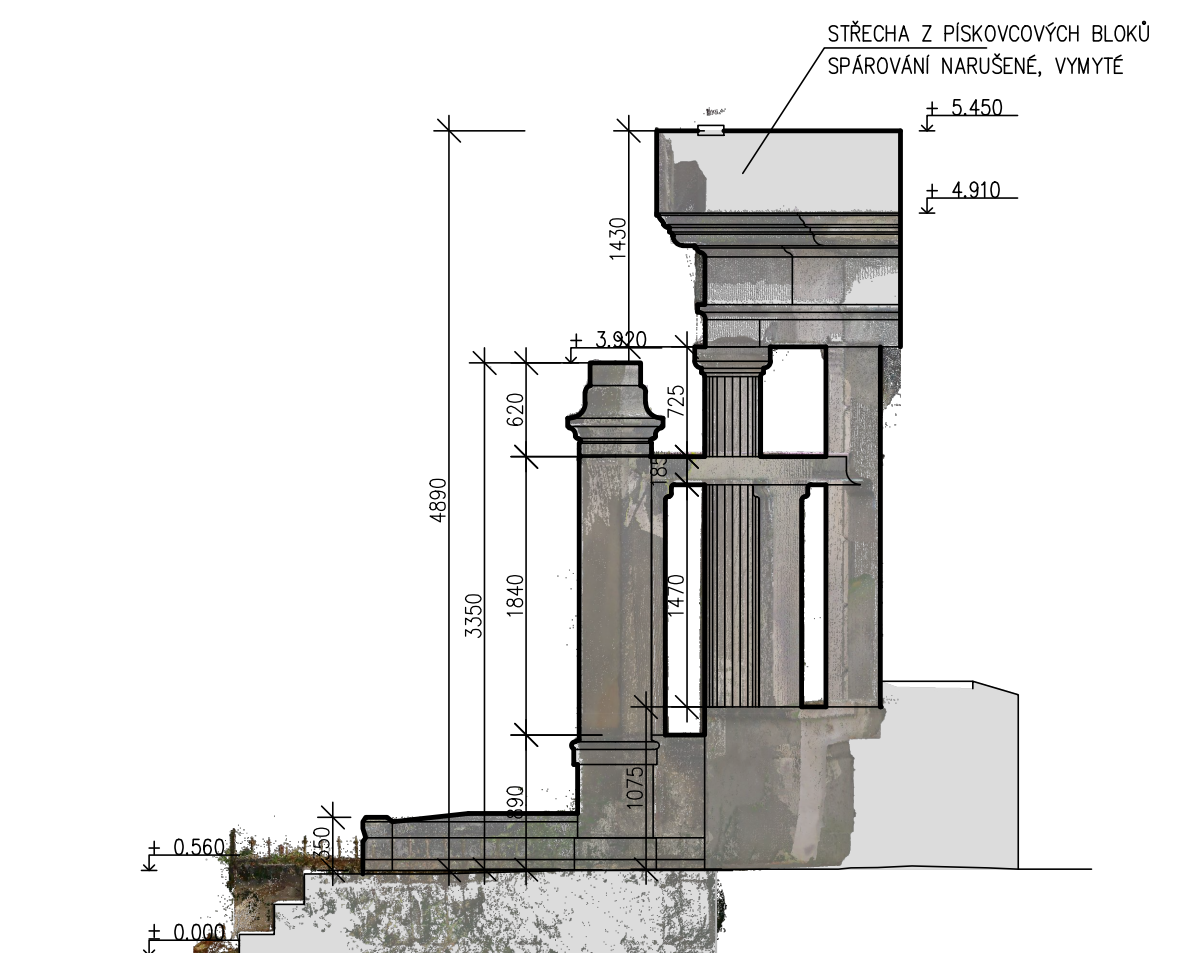
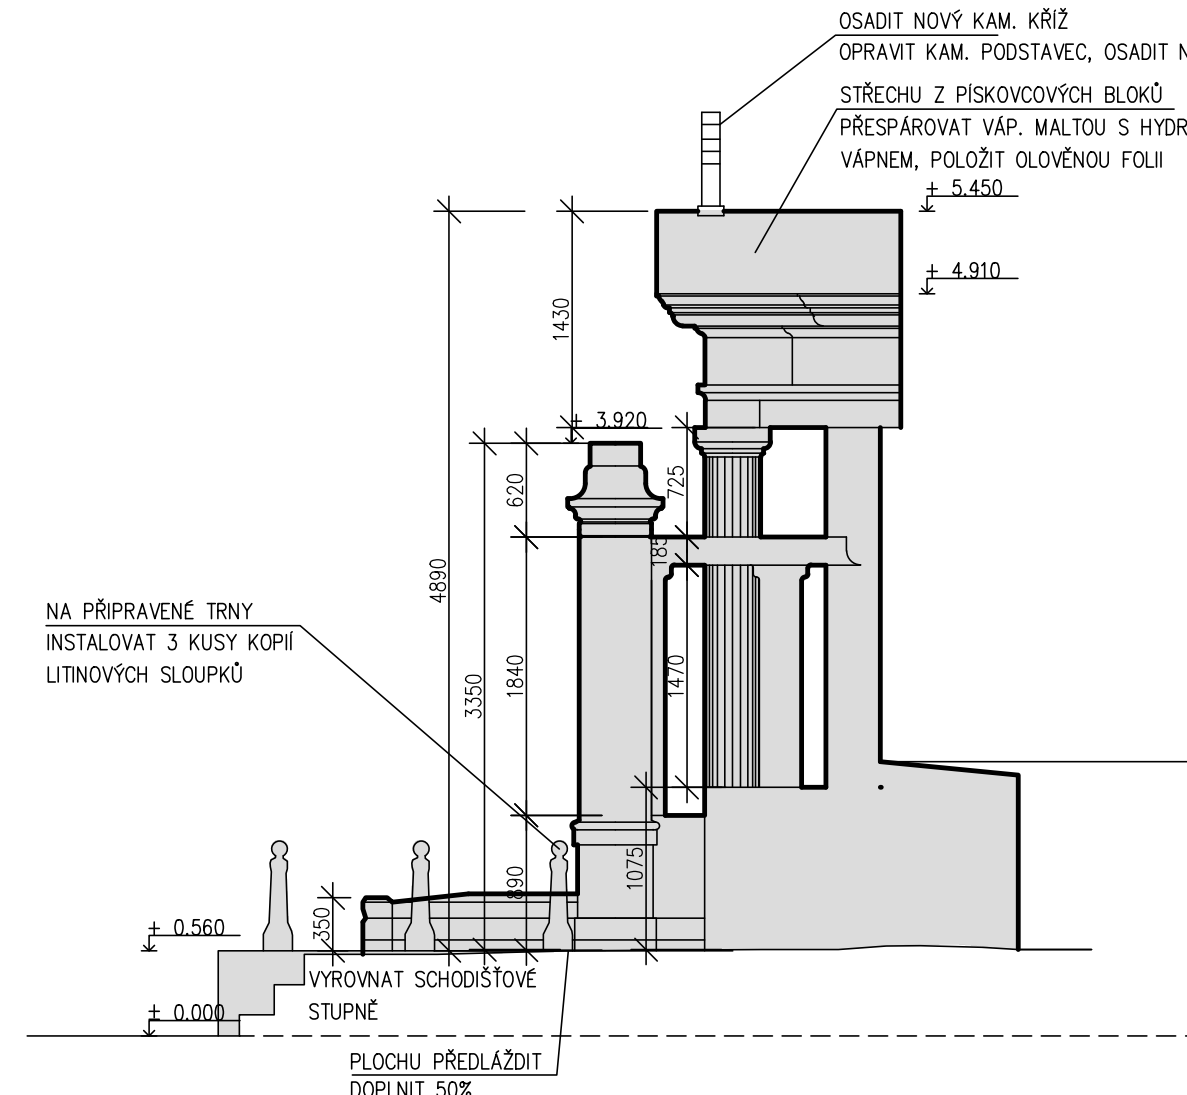
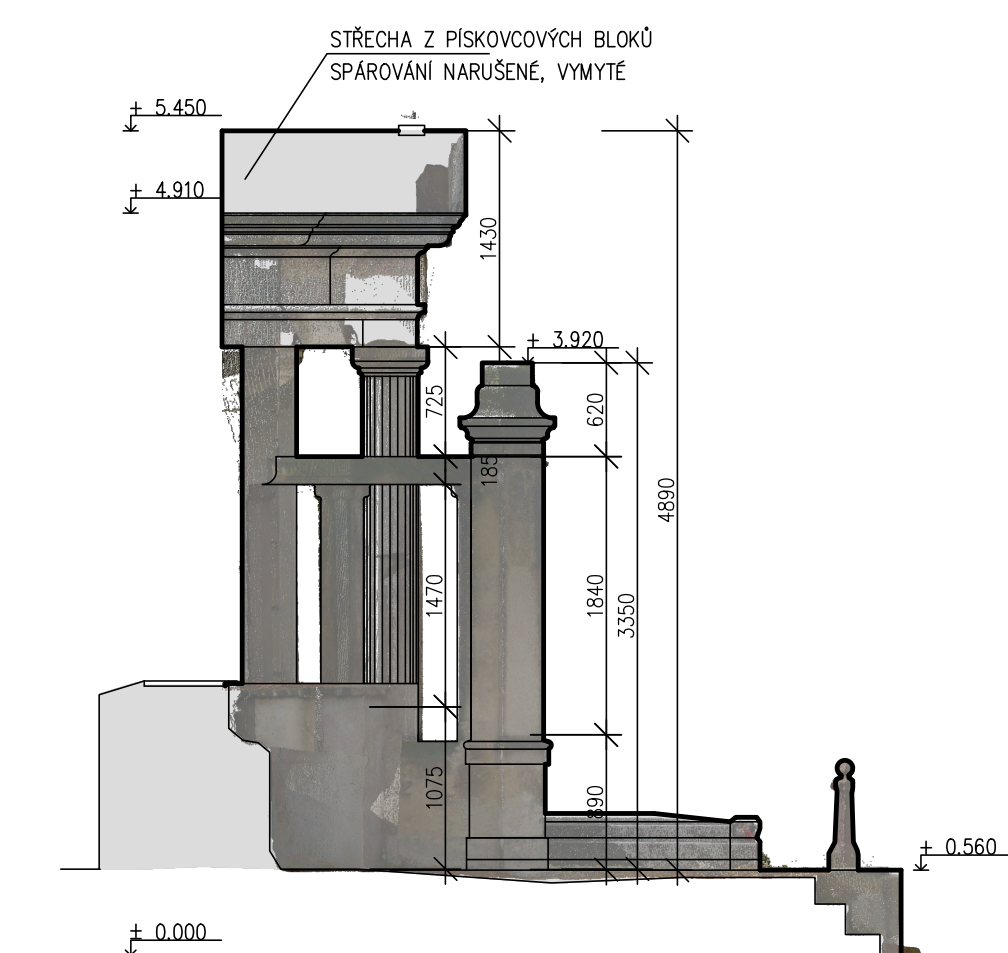
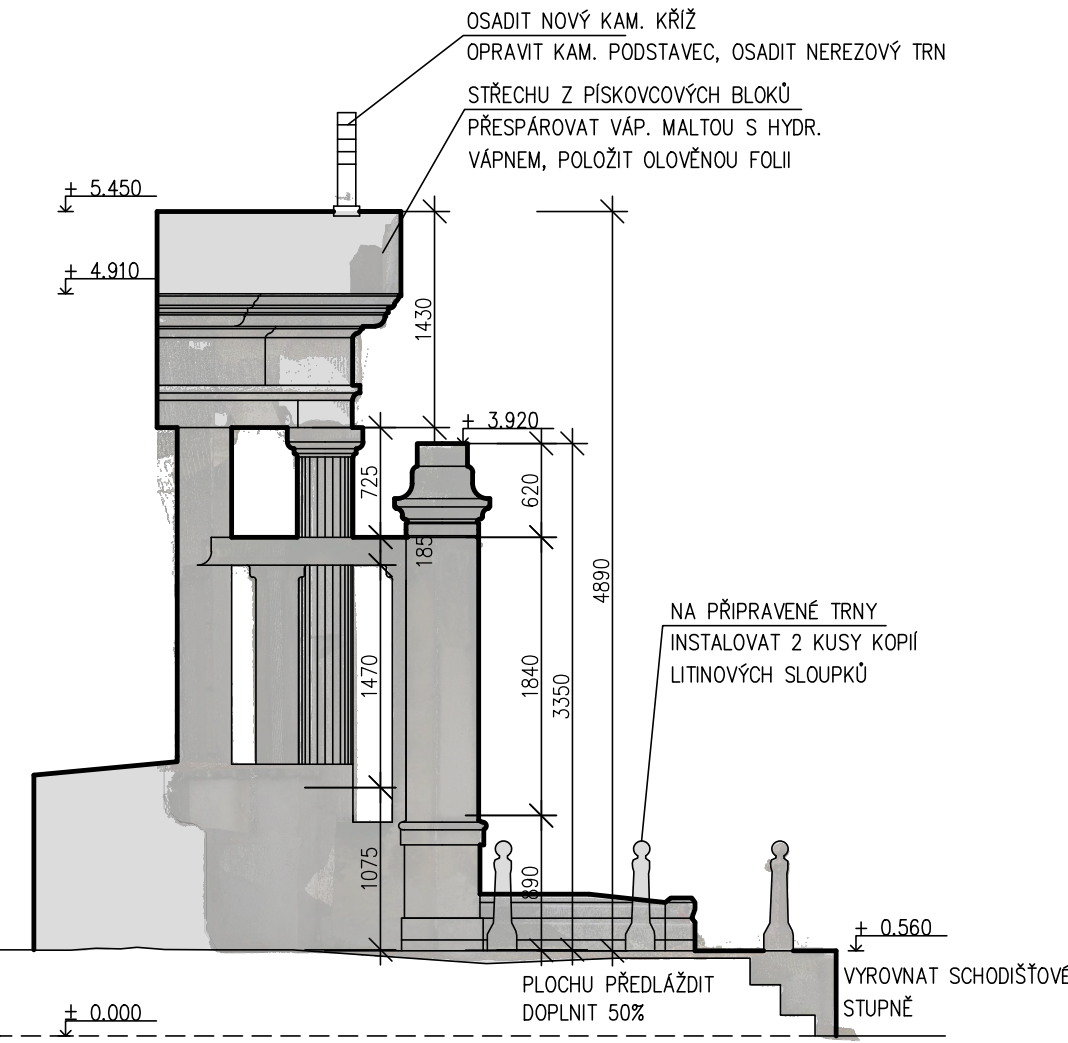
J POHLED
M 1:24

Kaple je zhotovena z nejméně dvou zcela odlišných druhů pískovce. Schody, dlažba a obrubníky jsou z tvrdého odolného silně prokřemeněného pískovce (typ Lubouche-Sněžník), vlastní architektura včetně bočních křídel a pylónů je z jemnozrnného pískovce s kaolinickým tmelem (saského původu?). Kámen již vykazuje značné poškození zvláště v partiích, kde působí zvýšená vlhkost. Povrch odvětví a kámen eroduje. Většina užitých bloků má svíslou orientaci vrstev, což usnadňuje erozi. -- viz restaurátorská zpráva (velká poškození bu nahnazena prodáváním)

Střechu tvoří zdvo z pískovcových bloků vyzděné na váp. maltu. Část pojoiva je vymytá. Plocha bude vyspravena maltou s hydr. vápnem a překryta olověnou fólií o síle 2 mm. Na zachovalé torzo kříže bude na nerezový trn osazena kopie kříže.

Plocha po stranách náhrobního kamene i před a za oblouky je vydlážděna pískovcovými dlaždicemi s pemřicí vyrovnaným povrchem. Kontakt s vedlejšími hroby vymezují dlouhé úzké obrubníky ze stejného druhu pískovce jako dlaždice. Na obrubních stálý litinové sloupky na každé straně 3, spojené řetězem, zavěšený za hák na sloupce. Přední sloupky stály (levý ještě stojí) na pětibokých „kvádrech“, mezi kterými stoupa třemi stupni přetápově schodiště. Stopy po sloupce nebyly nalezeny. - Doplnit 5 sloupů.

Zadlážděná plocha s obrubními kameny je deformovaná a nemá vyhovující spád. Je nutné dlažbu opatrně rozebrat, připravit trny pro ukotvení kopií litinových sloupků a vyrovnávací mazaninu. Dlažbu znovu položit. Dlažba bude v mírném spádu.

Odstranit nekvalitně položenou krytinu (hobrovky) a položit ve spádů mrazuvzdorné cihly (P30) na plochu, na vazbu vyspárova

S ohledem na celkově špatný stav kaple navrhujeme obnovu kaple, doplnění olověné izolace i vytvoření náhrady kříže. Realizováno v restaurátorském režimu.
