Mariánský most v Ústí nad Labem

Ev. č. 5a – M 11

HLAVNÍ PROHLÍDKA MOSTU

Listopad – prosinec 2021

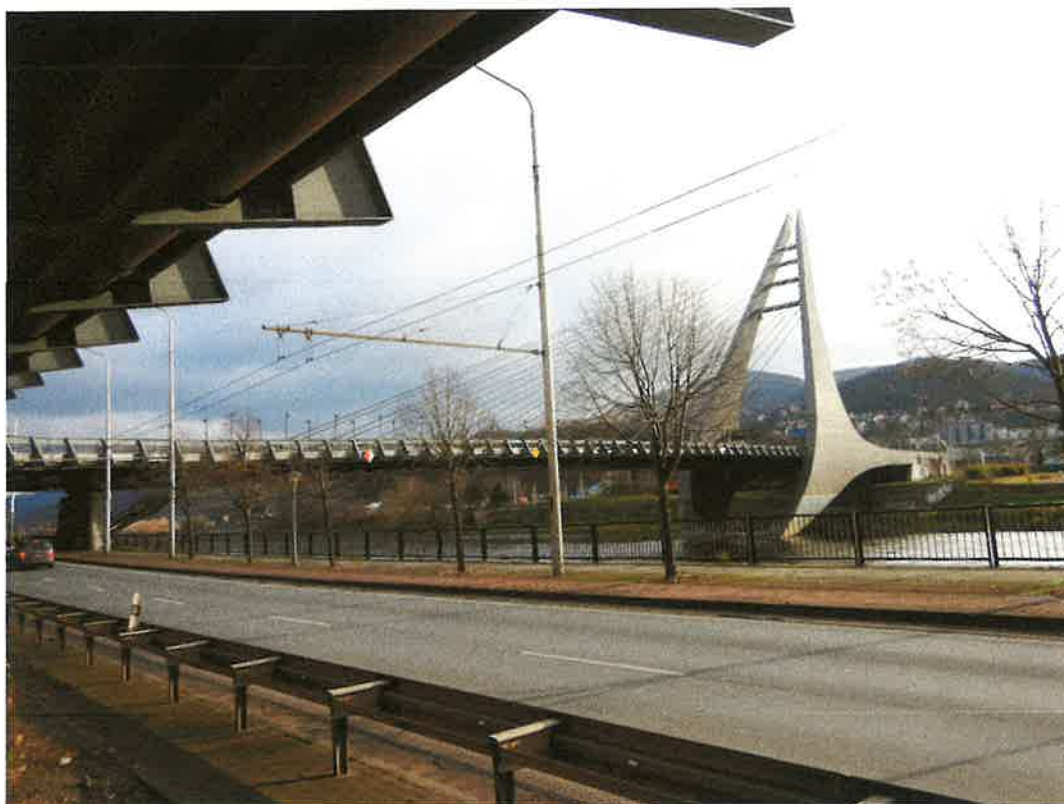
Obr. 1 Celkový pohled na most z nábřeží

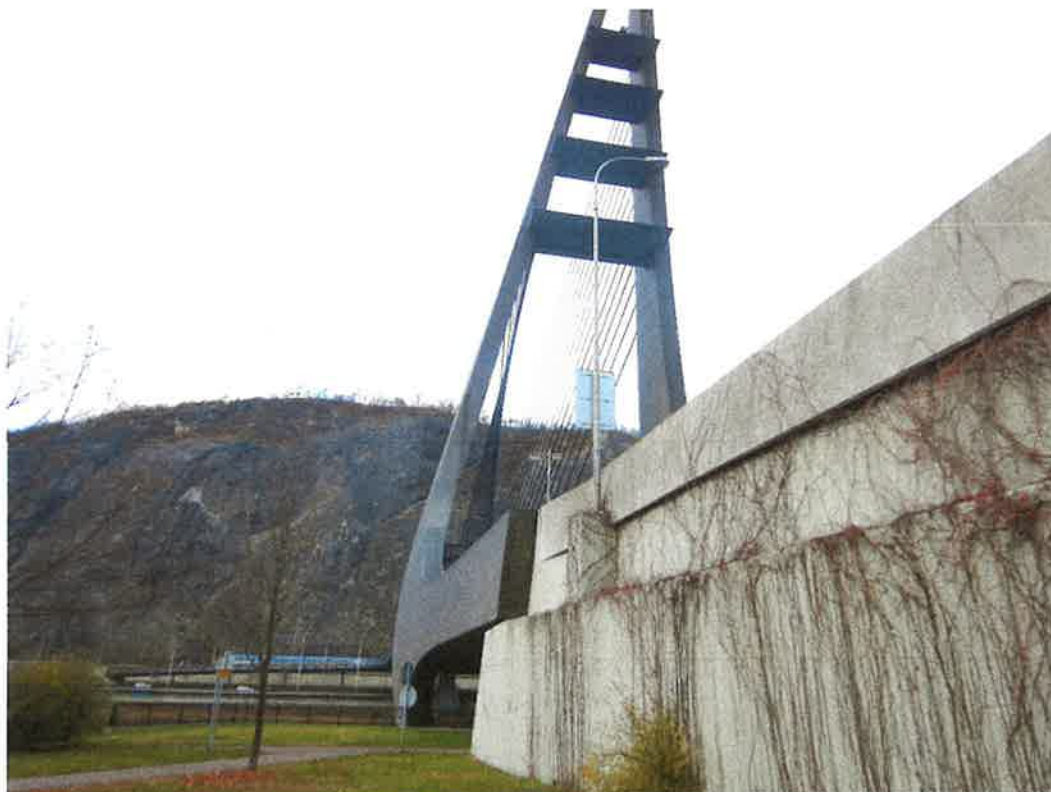
Obr. 4 Pohled ze střekovského nábřeží od podchodu

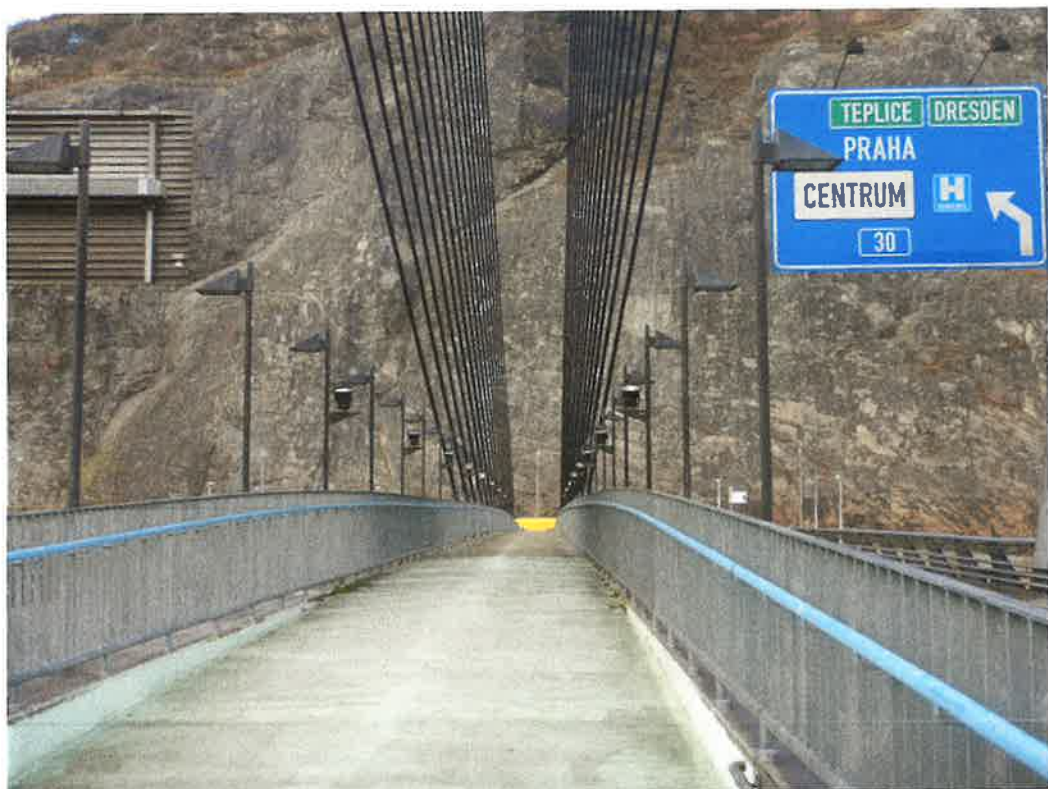
Obr. 5 Pohled ze středového chodníku k Mariánské skále a svislé dopr. značení

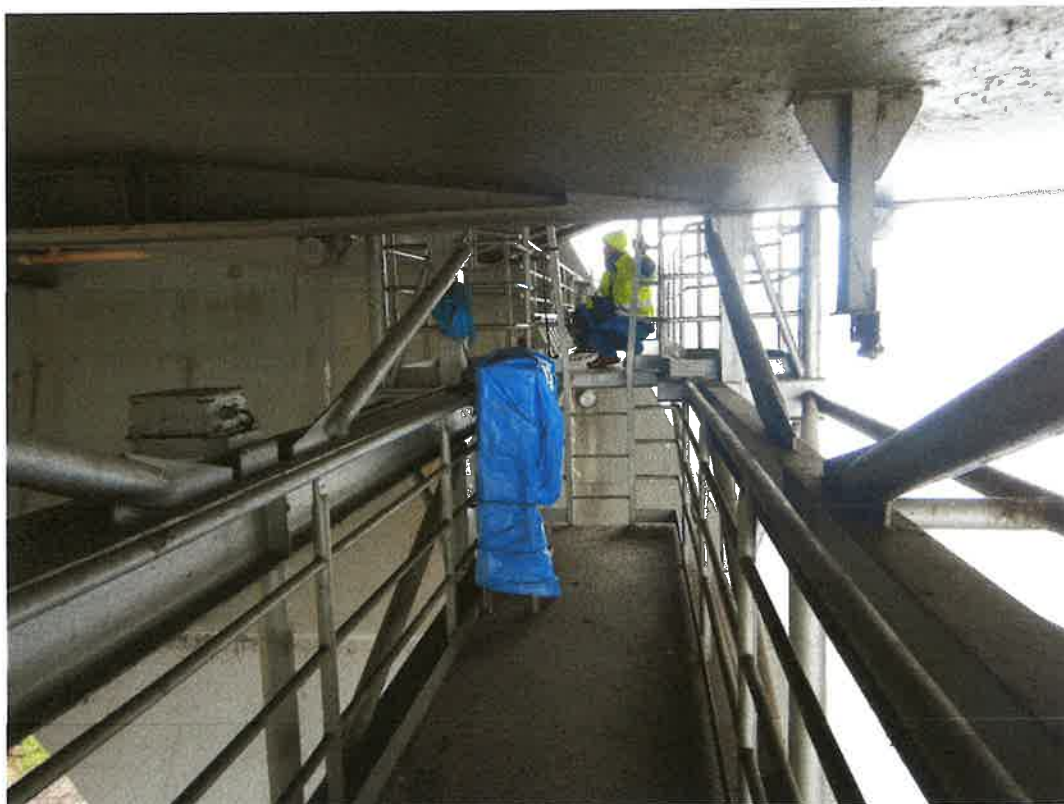
Obr. 11 Revírní vozík/lávka

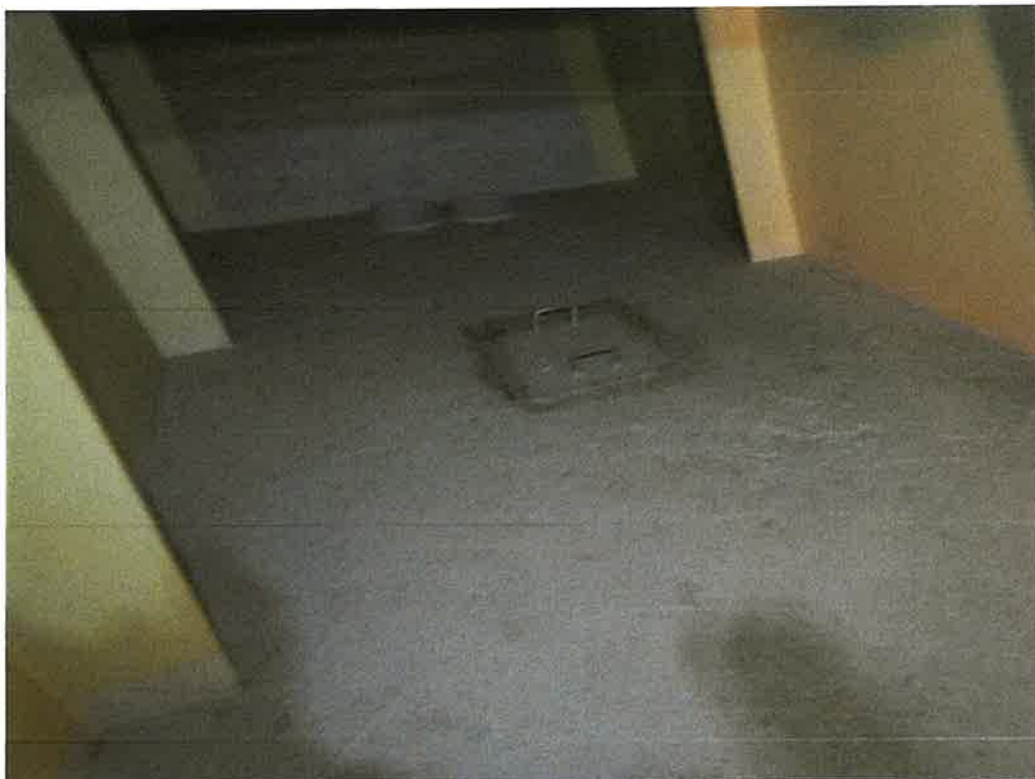
Obr.21 Nejnižší úroveň spáry ocel/beton, zcela suchá, poklop stálého zařízení

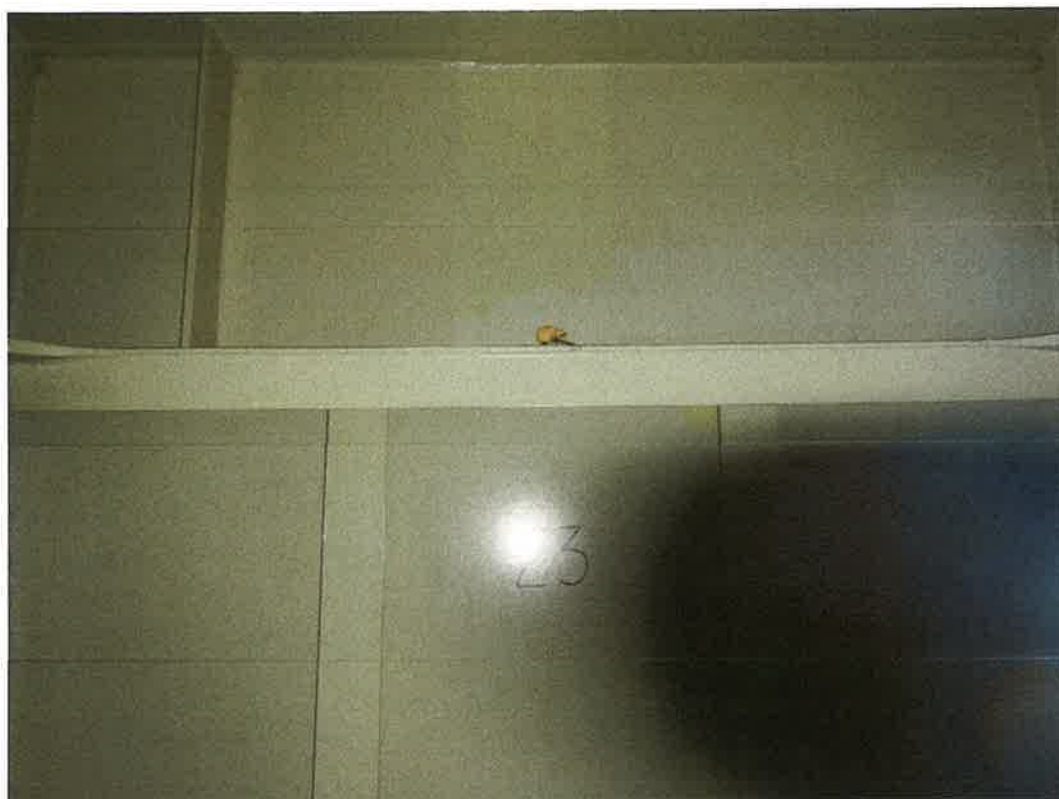
Obr.27 Vedlejší část tubusu bez plísně

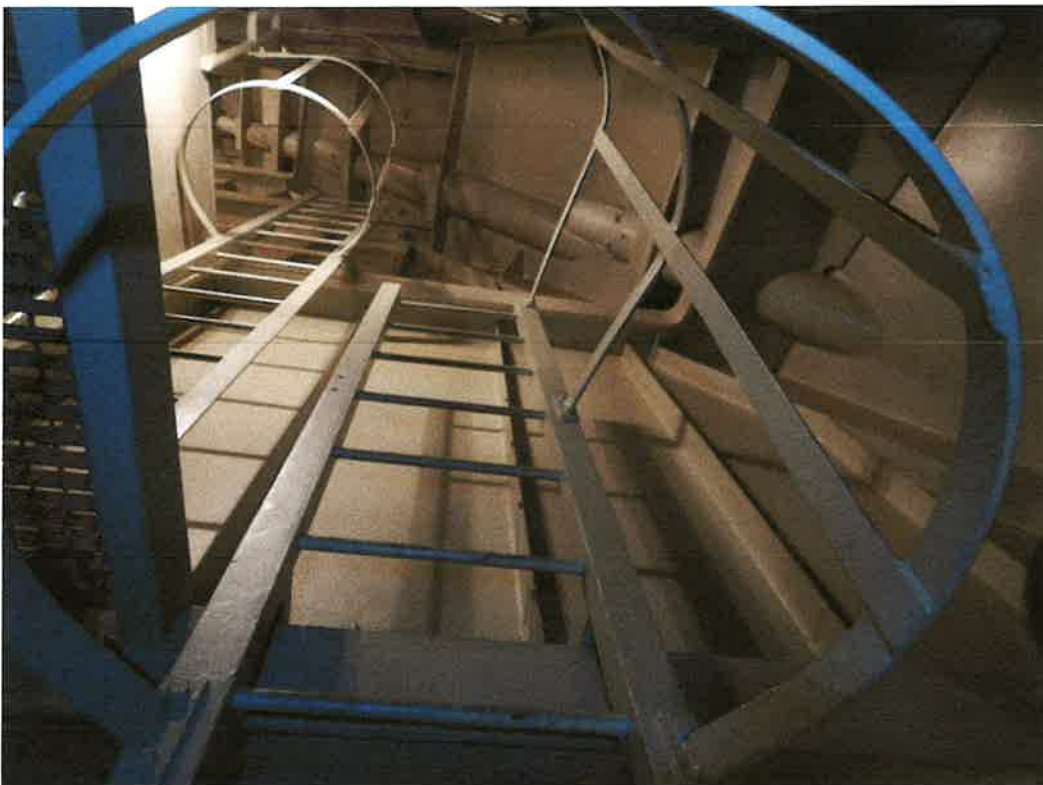
Obr. 40 Horní kotvení zívěsů v hlavě pylonu

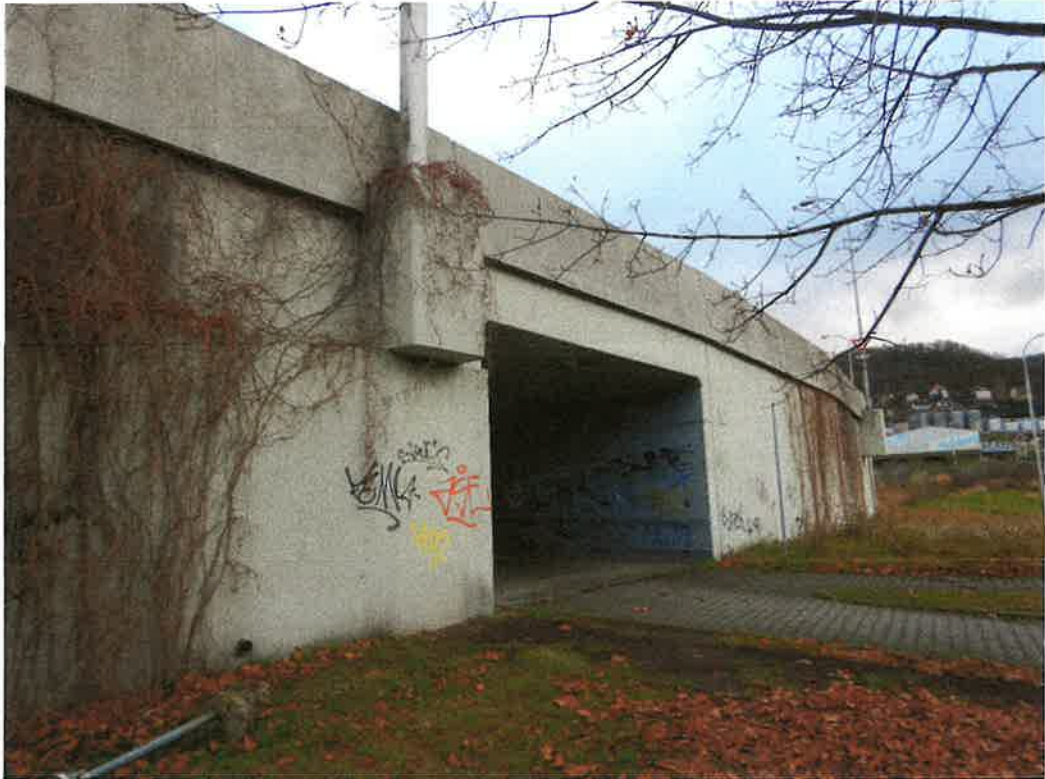
Obr. 43 Vstup do podchodu ze střekovského nábřeží

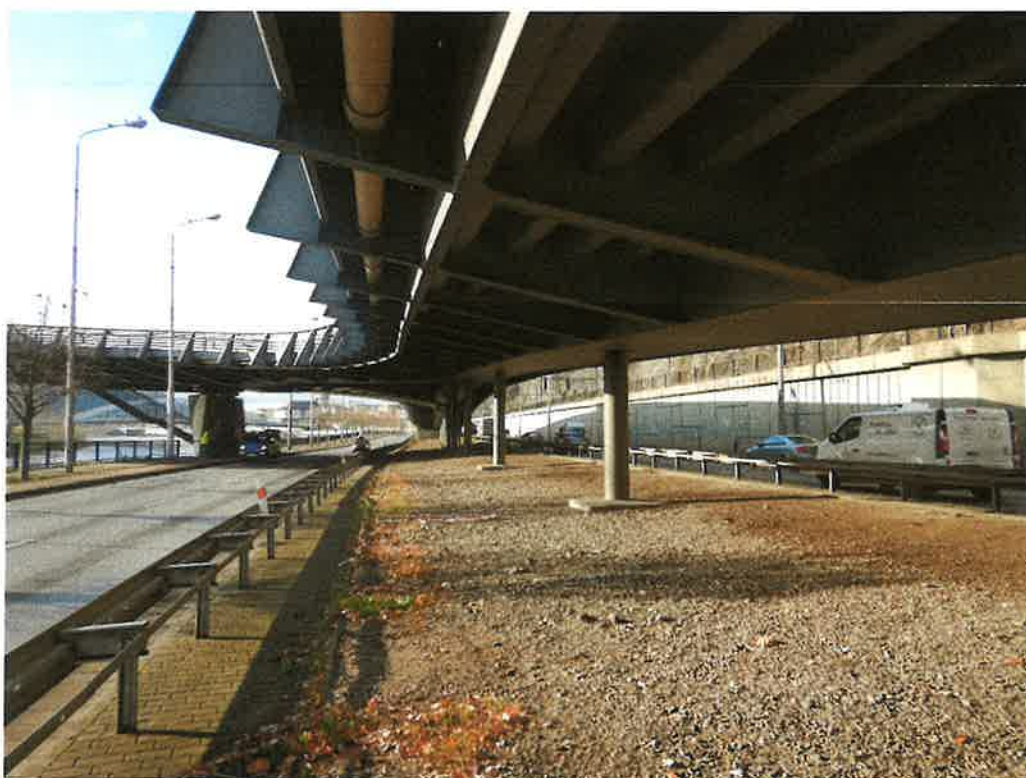
Obr. 60 Mostní rampy, celkový pohled od opěry č. 10 k Centru
