Objednatel:	Ústí nad Labem	Obec:	Ústí nad Labem	Kraj:	ÚSTECKÝ
Akce:	MOST PŘES LABE POD MARIÁNSKOU SKÁLOU V ÚSTÍ NAD LABEM			Datum	Stupeň
Část:				07/2019	PRŮZKUM
Příloha:	KOROZNÍ PRŮZKUM – PKO

## **KOROZNÍ PRŮZKUM - PKO**

### **MOST PŘES LABE POD MARIÁNSKOU SKÁLOU V ÚSTÍ NAD LABEM**

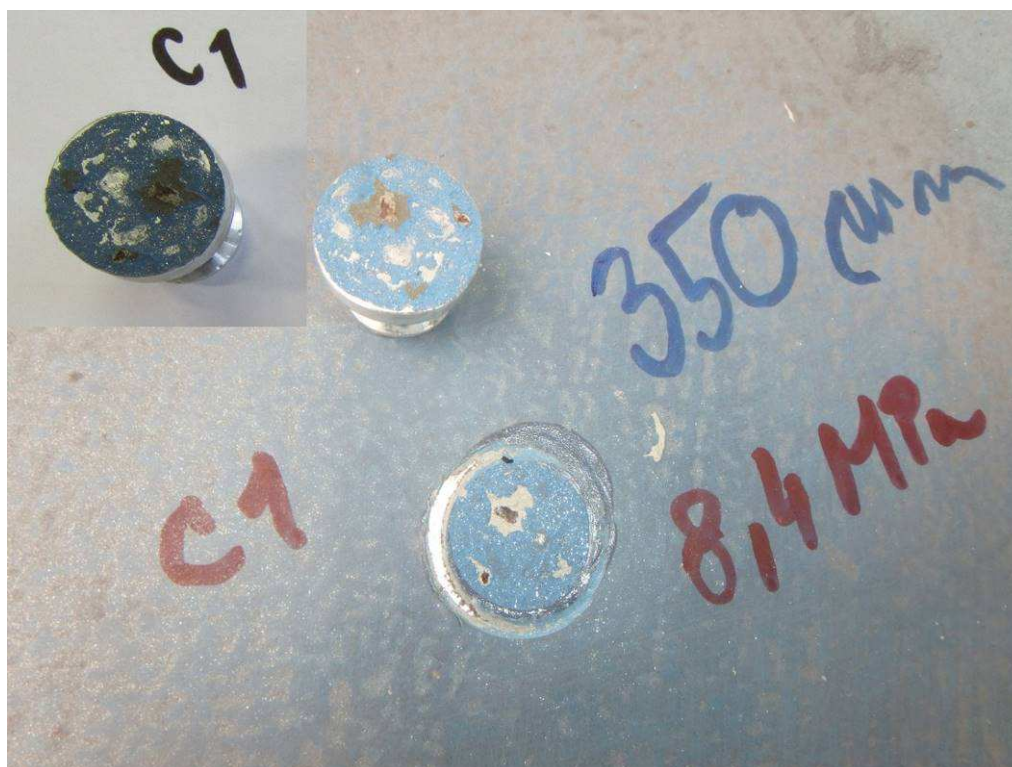
**Odtrh C1** provedený na vodorovné ploše křídla, prům. tl. 350 $\mu$ m, odtrhová pevnost 8,40 MPa, A/C 5% (podkorodovaný zákl. nátěr), C 5%, D 90%

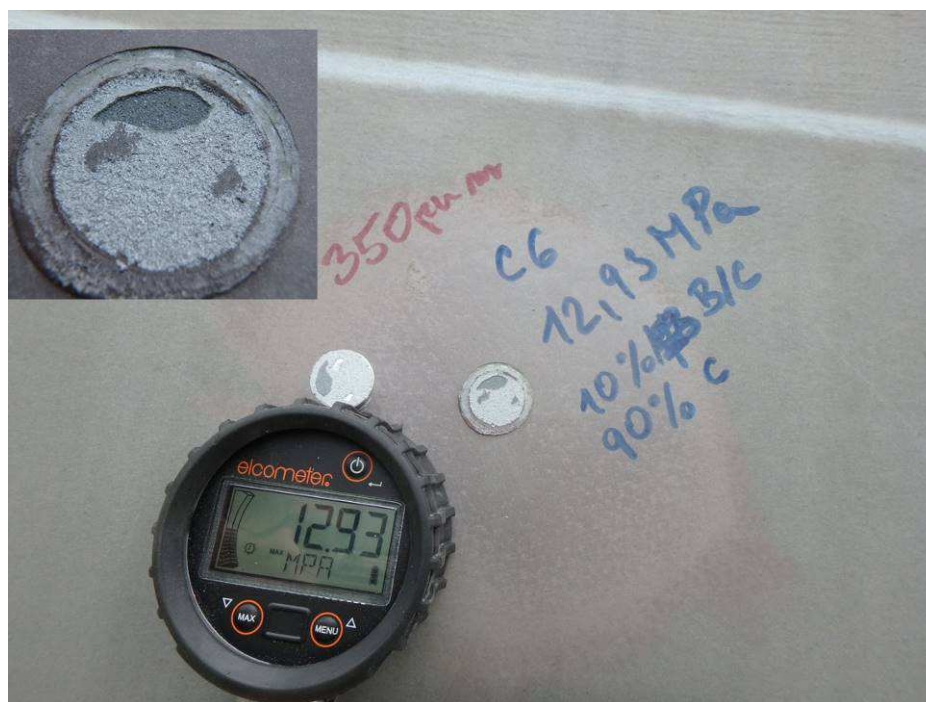
**Odtrh C6** provedený na levém pylonu nad vozovkou, prům. tl. 350µm, odtrhová pevnost 12,93 MPa, B/C 10%, C 90%

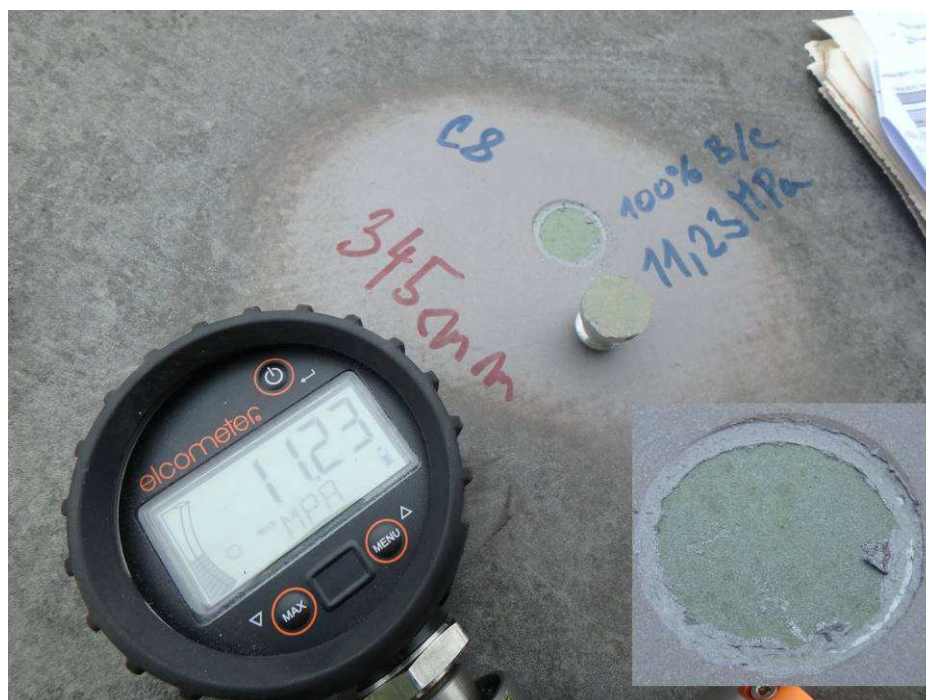
**Odtrh C8** provedený na levém pylonu parapetní část vodorovná, prům. tl. 345µm, odtrhová pevnost 11,23 MPa, B/C 100%

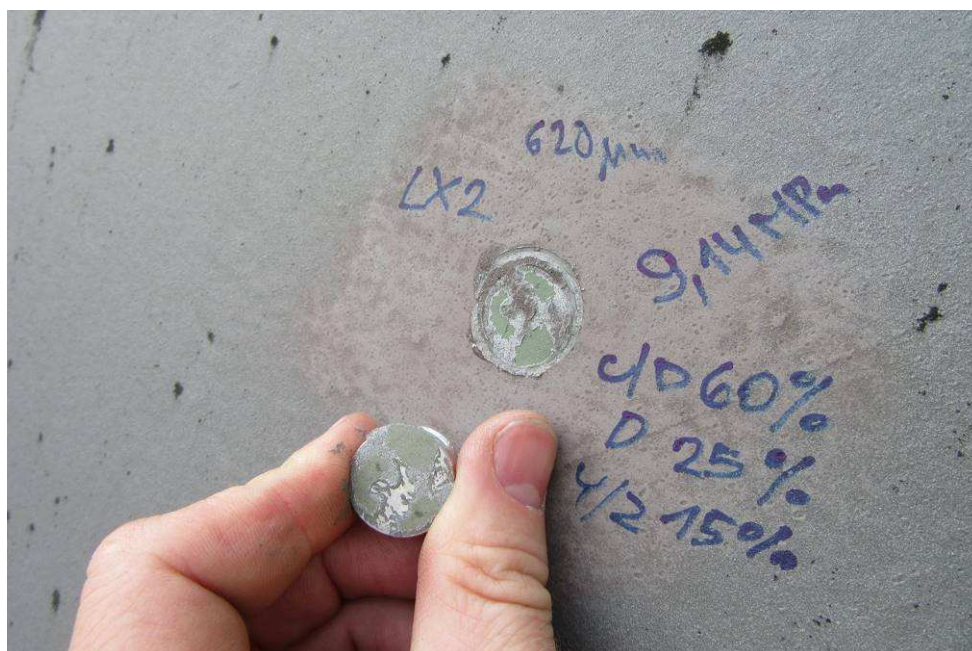
**Odtřh LX2** provedený na boční straně levého pylonu směrem k závěsům, prům. tl. 620μm, odtřhová pevnost 9,14 MPa, C/D 60%, D 25%, Y/Z 15%

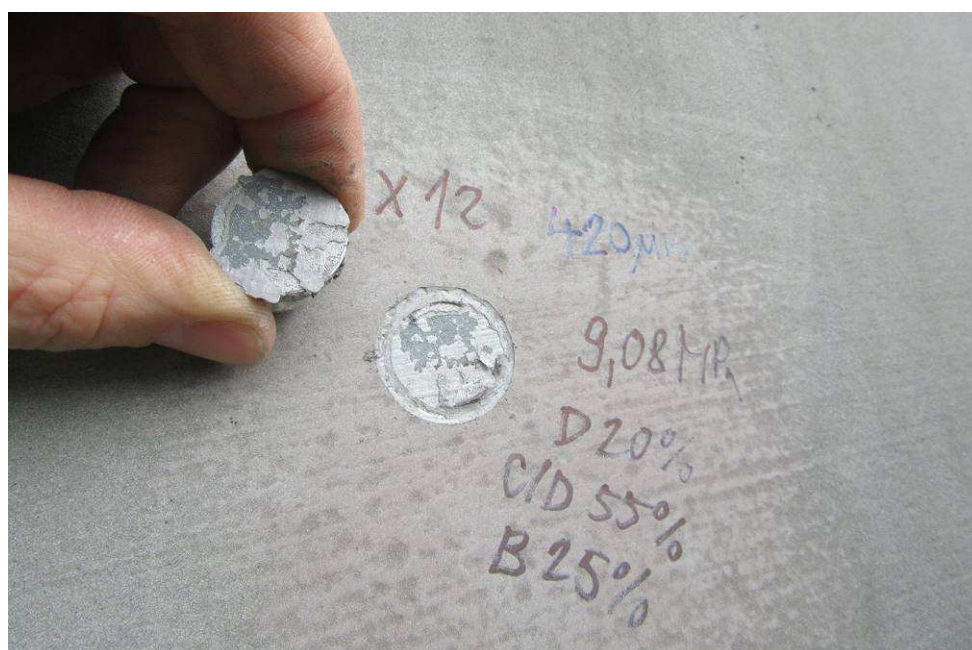
**Odtřh LX12** provedený na boční straně levého pylonu nad 5. montážním svarem, prům. tl. 420μm, odtřhová pevnost 9,08 MPa, D 20%, C/D 55%, B 25%

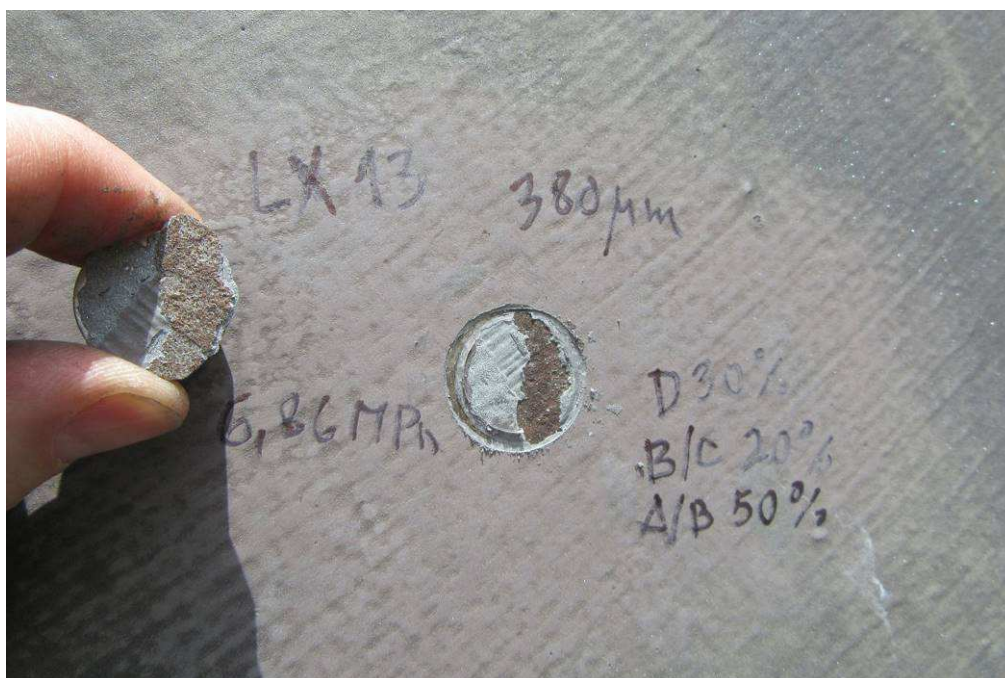
**Odtřh LX13** provedený na boční straně levého pylonu nad 8. montážním svarem, prům. tl. 380μm, odtřhová pevnost 6,86 MPa, D 30%, B/C 20%, A/B 50% (podkorodovaný základní nátěr)

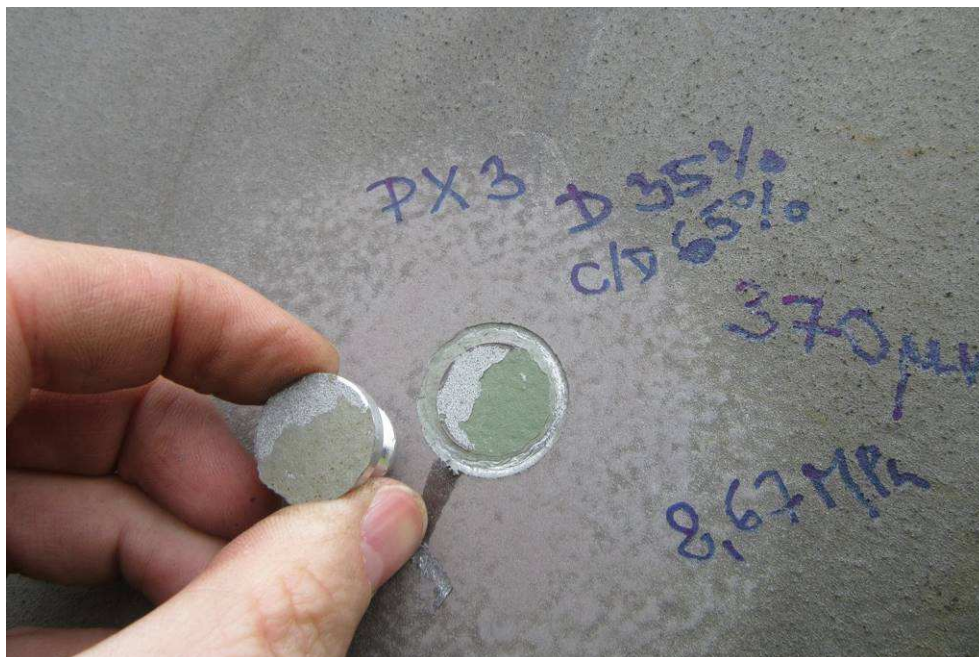
**Odtrh PX3** provedený na pravém pylonu boční stěna, prům. tl. 370μm, odtrhová pevnost 8,67 MPa, D 35%, C/D 65%

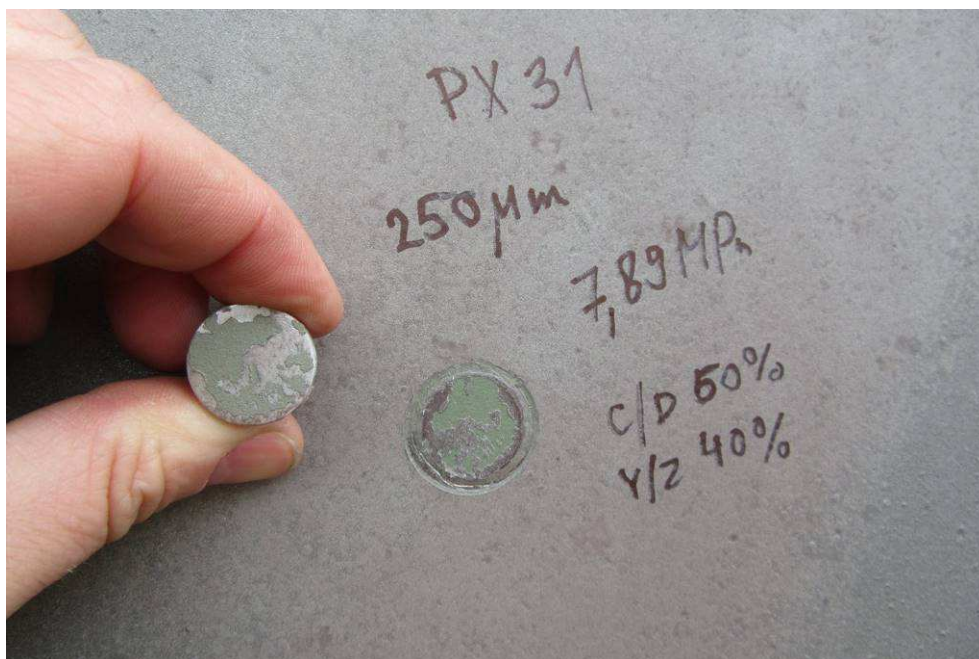
**Odtrh PX31** provedený na vnější straně pravého pylonu parapetní část, prům. tl. 250μm, odtrhová pevnost 7,89 MPa, C/D 50%, Y/Z 40%

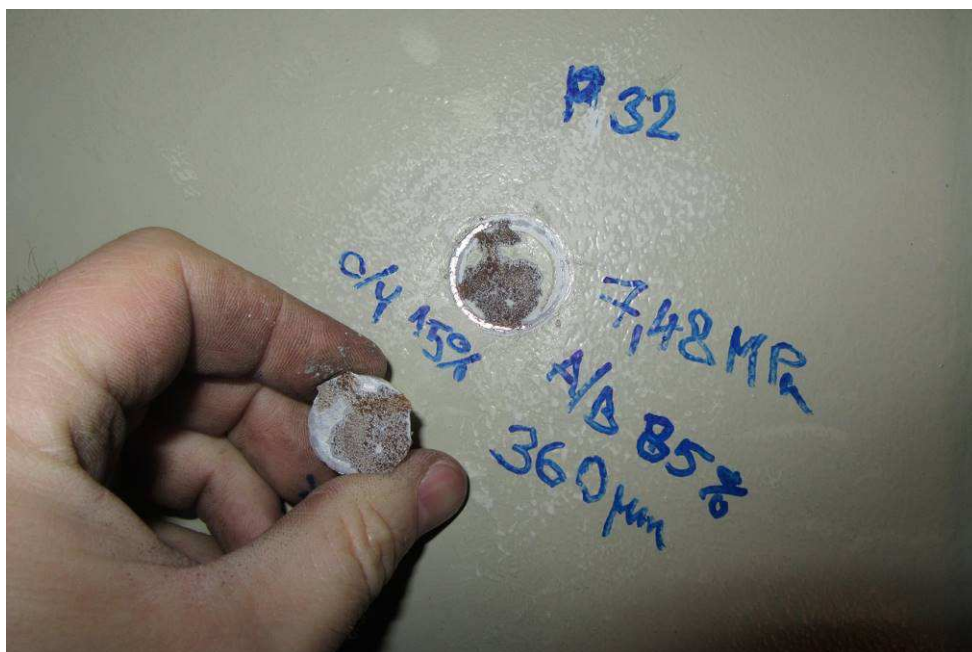
**Odtrh P32** provedený ve vrcholu levého pylonu v oblasti montážního svaru, prům. tl. 360µm, odtrhová pevnost 7,48 MPa, 80% A/B (podkorodovaný základní nátěr), 15% C/Y

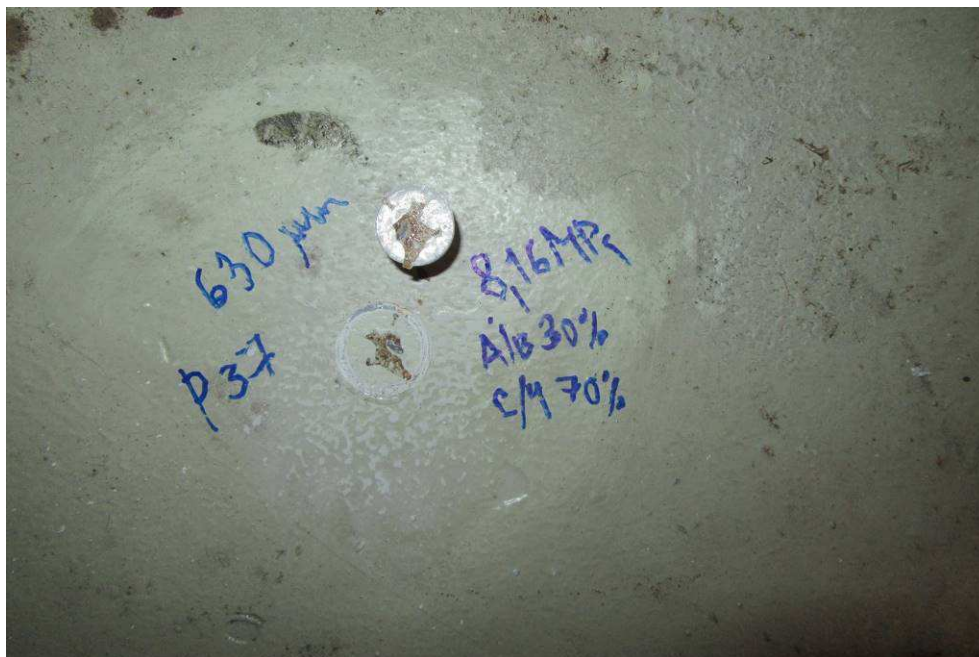
**Odtrh P37** provedený na vodorovné výztuze levého pylonu, prům. tl. 630μm, odtrhová pevnost 8,16 MPa, 30% A/B, 70% C/Y

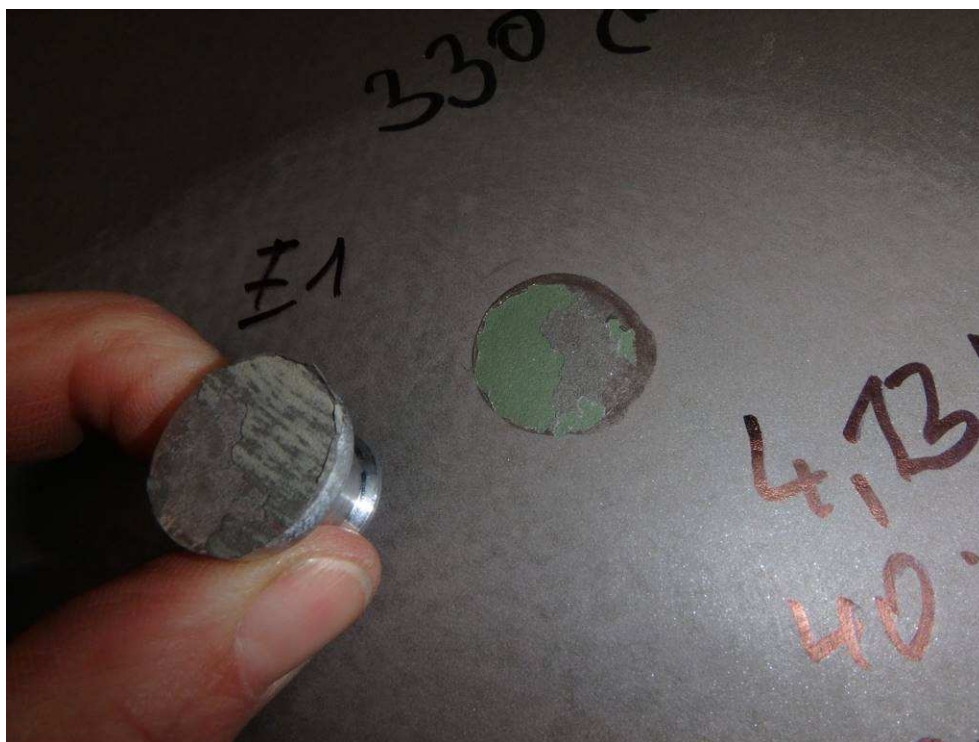
**Odtrh E1** provedený na rampě u odvodňovače, prům. tl. 330μm, odtrhová pevnost 4,13 MPa, C/D 60%, Y/Z 40%

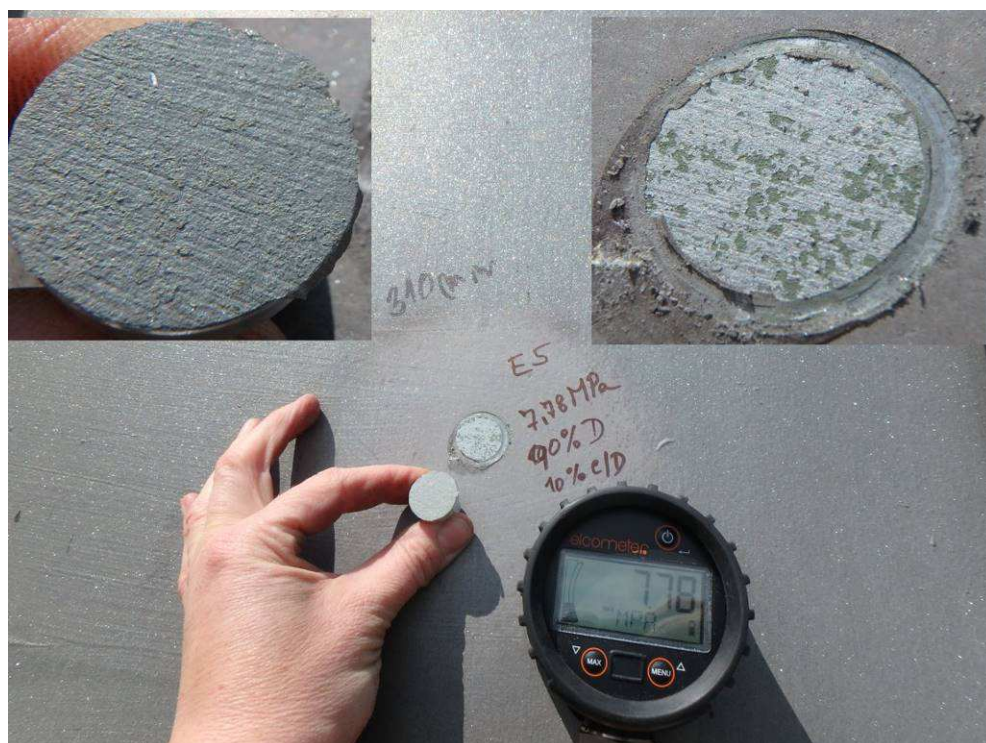
**Odtrh E5** provedený na plechu konzoly, prům. tl. 310  $\mu$ m, odtrhová pevnost 7,78 MPa, D 90%, C/D 10%

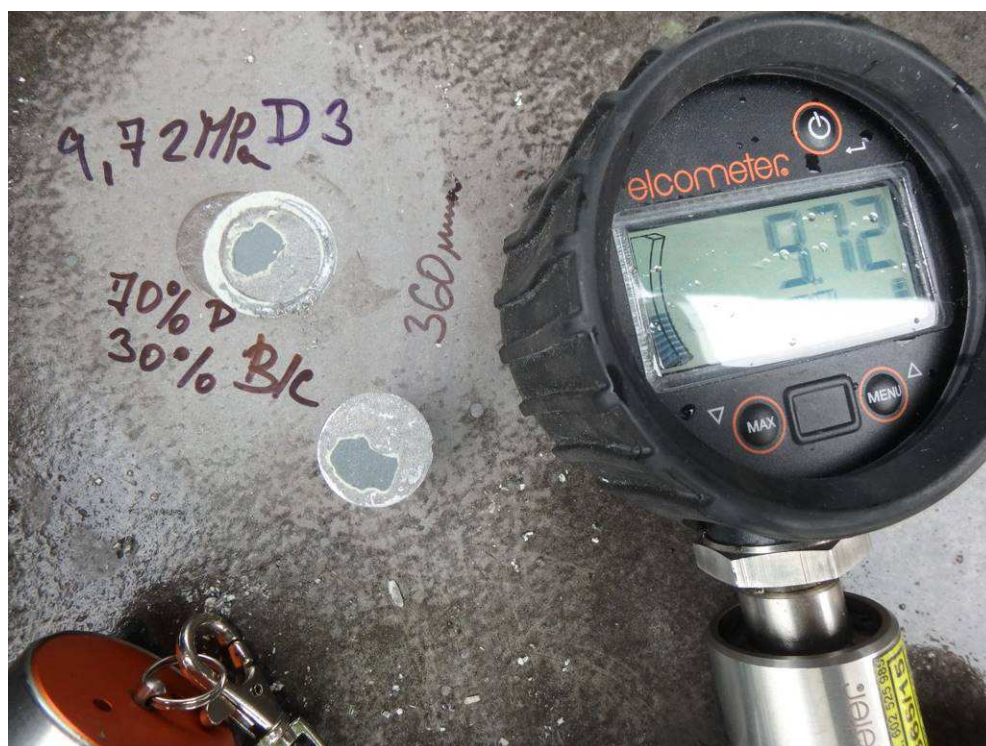
**Odtrh D3** provedený na římse vozovky u revizního otvoru, prům. tl. 360µm, odtrhová pevnost 9,72 MPa, D 70%, B/C 30%

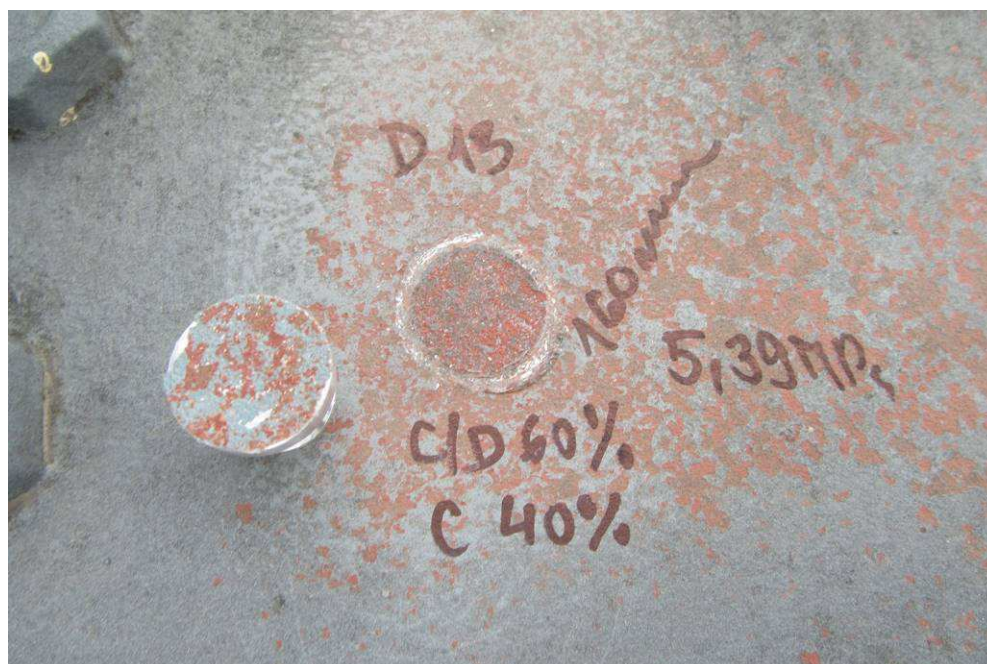
**Odtrh D13** provedený na konstrukci svodidla, prům. tl. 160 $\mu$ m, odtrhová pevnost 5,39 MPa, C/D 60%, C 40%

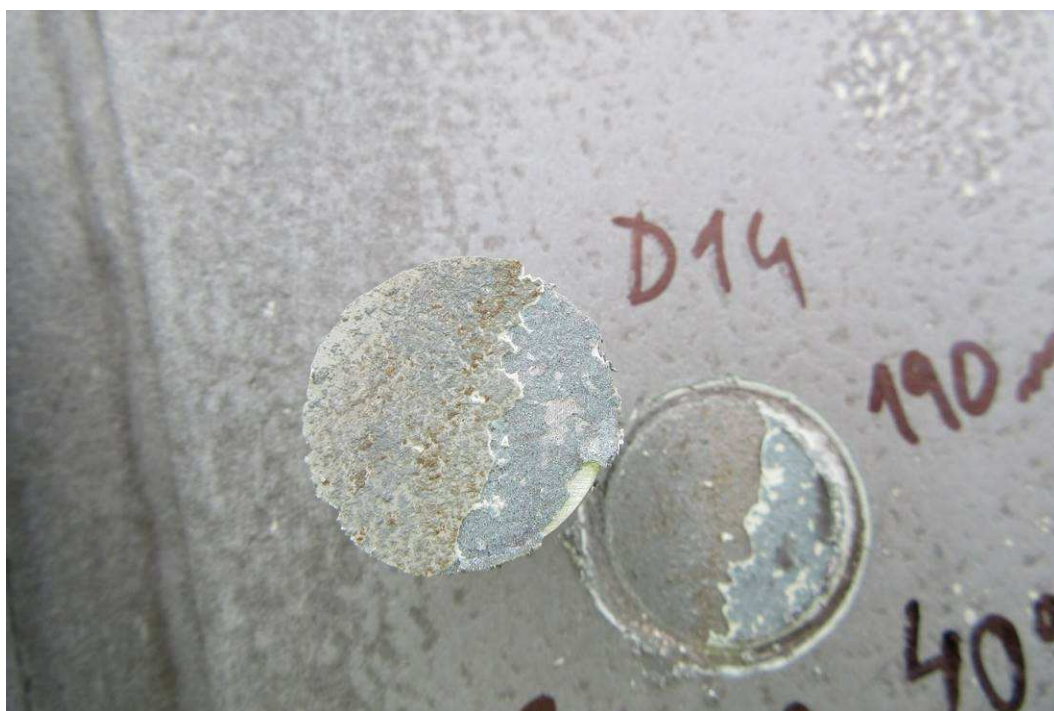
**Odtrh D14** provedený na madle zábradelního svodidla, prům. tl. 190 $\mu$ m, odtrhová pevnost 3,03 MPa, D 40%, A/B 60% (částečně podkorodovaný základní nátěr)

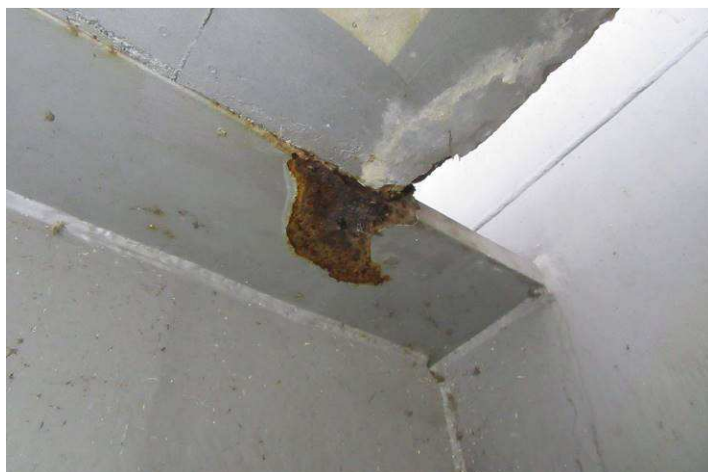
- Příčníky mezi pylony a ve vedlejším poli hlavního mostu jsou v místě připojení příčníku k stěně pylonu a v oblasti konce spřahující desky OK zasaženy prorezavěním stupně Ri5 a podkorodování přilehlých oblastí nebo v této části konstrukce již plně došlo k plošné degradaci PKO a koroznímu napadení základního materiálu (viz Obr. 02 až 10).

Obr. 02 – Pohled na styk ŽB desky a příčnicku, plošná koroze, koroze na hranách, vznik korozních produktů, výskyt CHRL

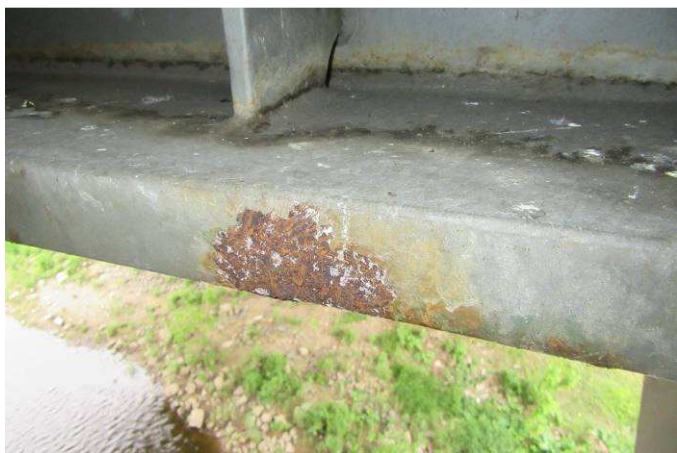
- U příčníků a podélníků dochází ke koroznímu napadení hran spodní pásnice a jejich prorezavění a podkorodování v oblastech do cca 3 až 5 m od připojení těchto konstrukcí k parapetům pylonu a stěnám pylonu (viz Obr. 11 až 12).

Obr. 11 – Pohled na spodní pásnici příčnicku, koroze na hranách, plošná koroze, podkorodování, znečištění ptačím trusem

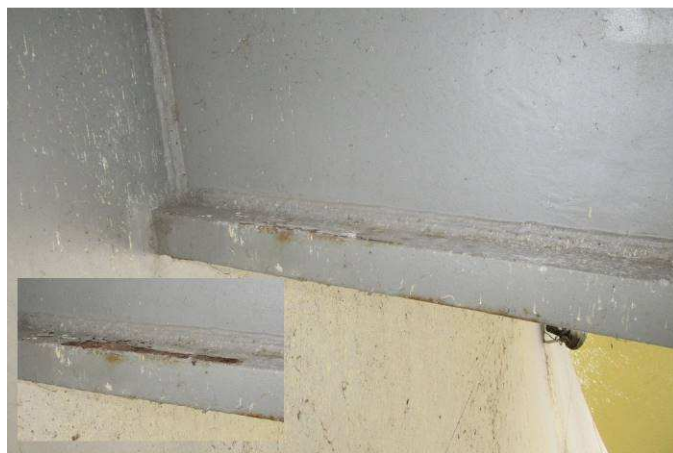
Obr. 12 – Pohled na spodní pásnici příčnicku, koroze na hranách, podkorodování, znečištění ptačím trusem

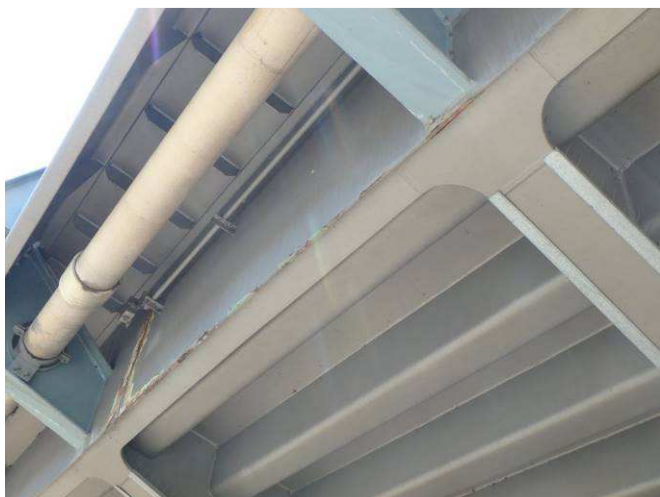
- Obecně lze konstatovat, že na hranách spodních pásnic (konzoly, komorové nosníky, nosníky rozpletu napojení hlavního mostu na rampy a dlaš) dochází k jejich prorezavění a podkorodování stávajících OPS (viz Obr. 13, 17 až 20). Dle odborného odhadu se tato poškození vykytují na cca 25% těchto částí konstrukce.

Obr. 13 – Pohled na svislý plech konzoly, koroze na hranách, podkorodování, kontaminace CHRL

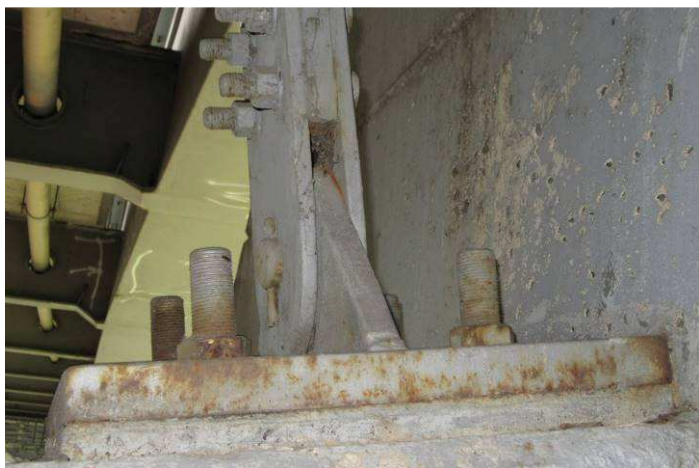
- V koncových oblastech vedlejšího pole mostu dochází na spodních pásnicích příčníku a v místě kotvení mostu na hranách a přilehlých oblastech k prorezavění stupně Ri5. Lokálně jsou k zastižení i místa s plošnou korozí, díky ztrátě ochranné funkce stávající PKO (viz Obr. 14 až 16).

Obr. 15 – Pohled na patní desku táhla, koroze spojovacího materiálu, koroze na hranách, prorezavění Ri5, nečistoty

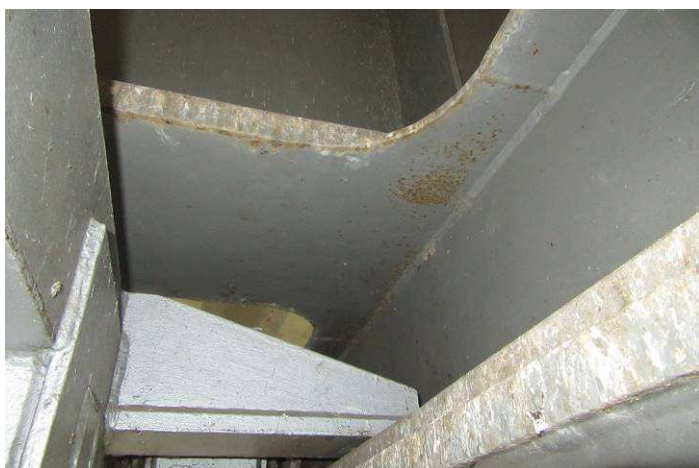
Obr. 17 – Pohled na spodní pásnice, koroze na hranách, prorezavění Ri5, podkorodování, kontaminace ptačím trusem

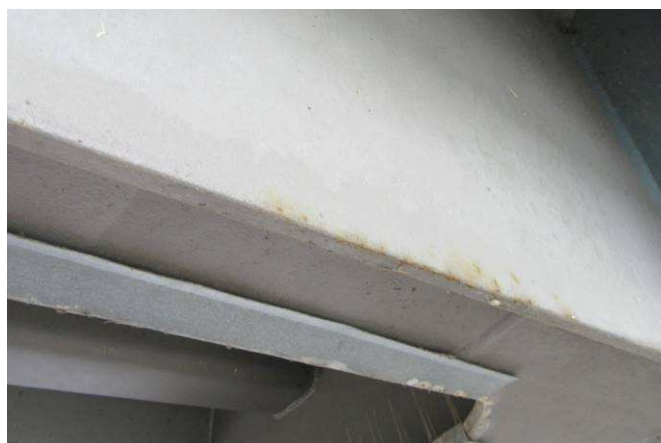
Obr. 18 – Pohled na svislý koncový plech konzoly, koroze na hranách, podkorodování

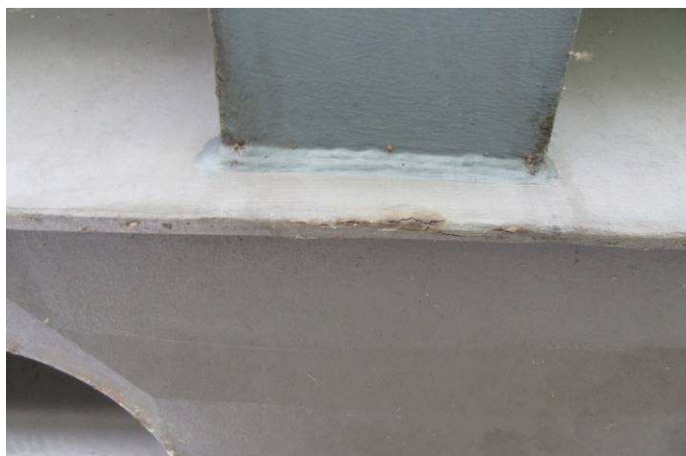
Obr. 19 – Pohled na svislý koncový plech konzoly a připojení římsové části, koroze na hranách, podkorodování

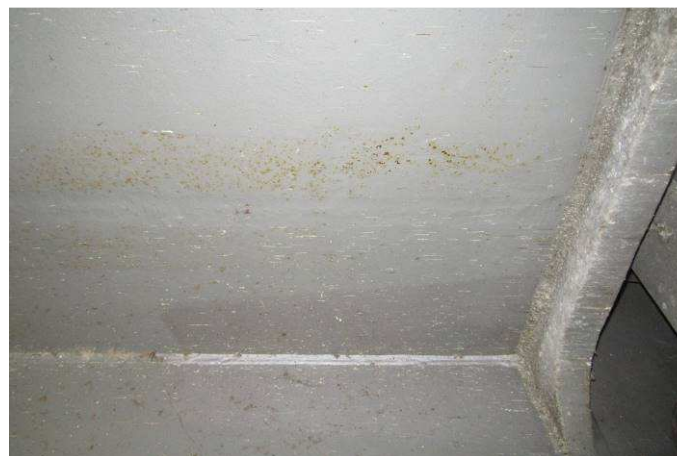
- V plochách konstrukce mostovky se ve většině případů nacházejí lokální prorezavění, dosahují stupně Ri2 až Ri4 (viz Obr. 23 až 24). Výskyt těchto poruch je do 2% ploch těchto konstrukcí.

Obr. 24 – Pohled na plochu NK, prorozavění Ri3 až Ri4, kontaminace nečistotami

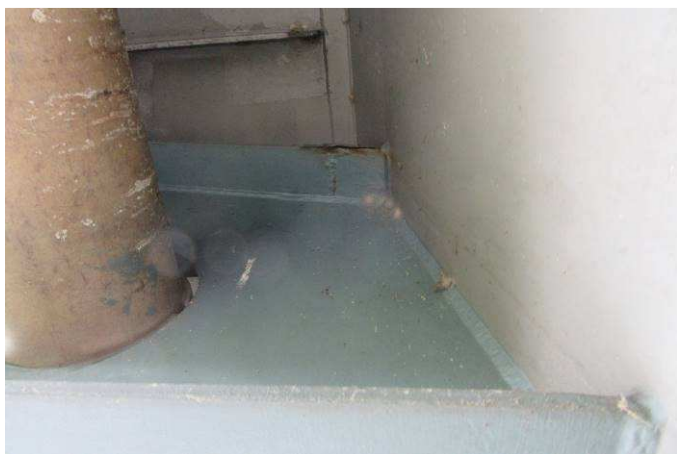
- V místě montážních svarů římsových částí ke koncovým plechům konzol jsou často se vyskytující plochy s prorezavěním stupně Ri5 a podkorodováním přilehlých oblastí (viz Obr. 25 až 27).

Obr. 25 – Pohled na montážní svary konzolové části ke koncovému plechu konzoly, koroze na hranách, podkorodování

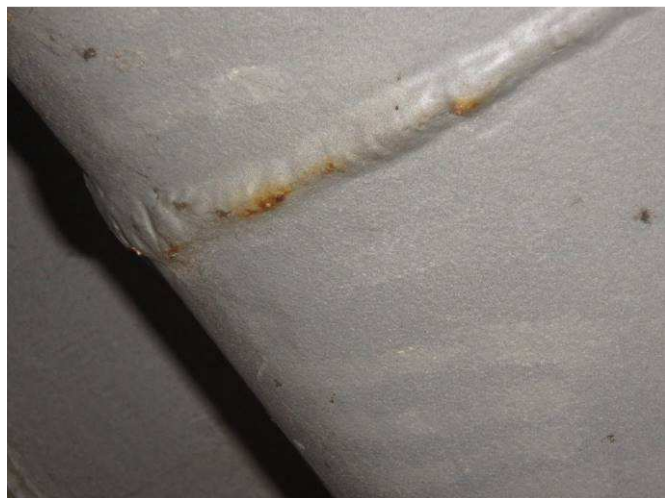
- Obecně lze konstatovat, že v místech montážních styků (styky konzol, styky rozpletu, styky příčníků apod.) je vyšší výskyt poškození PKO prorezavěním a podkorodováním přilehlých oblastí, než v oblastech styků prováděných dílensky. Prorezavění v těchto oblastech se pohybuje v rozmezí Ri3 až Ri5. Dle odborného odhadu je těmito vadami zasaženo cca 40% montážních styků (viz Obr. 28 až 30).

Obr. 29 – Pohled na montážní styk korýtkové výztuhy mostovky, prorezavění

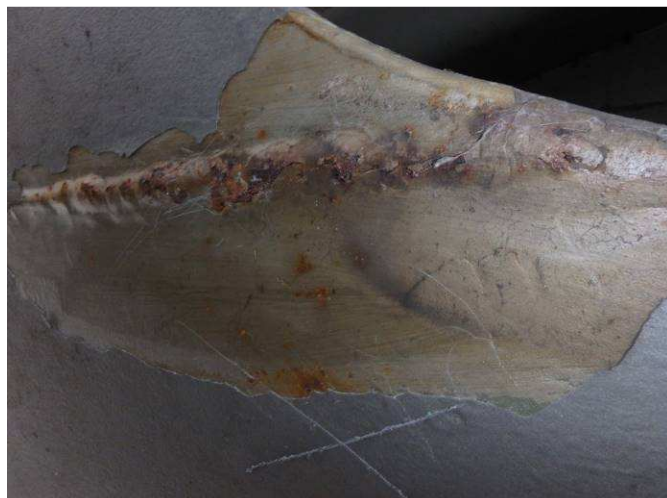
Obr. 30 – Pohled na montážní styk, prorezavění, podkorodování

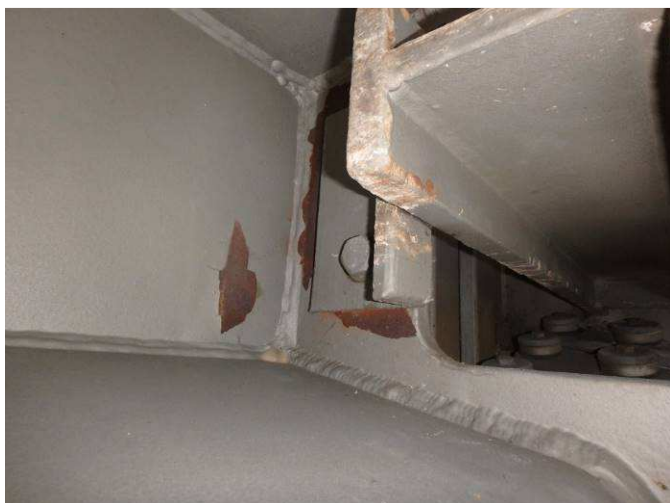
- V oblastech koncových částí mostu u MZ (krátké konzolky nebo montážní svary) jsou povrchy zasaženy prorezavěním stupně Ri5 a podkorodováním přilehlých oblastí. Tyto nedostatky jsou dle odborného odhadu na cca 75% těchto ploch (viz Obr. 31 až 37).

Obr. 31 – Pohled na koncovou část MZ, odlupování, prorezavění

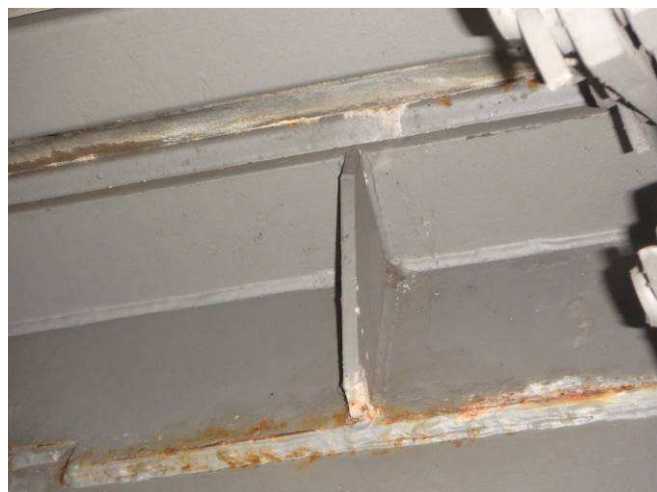
Obr. 32 – Pohled na montážní svary MZ, prorezavění Ri5, podkorodování

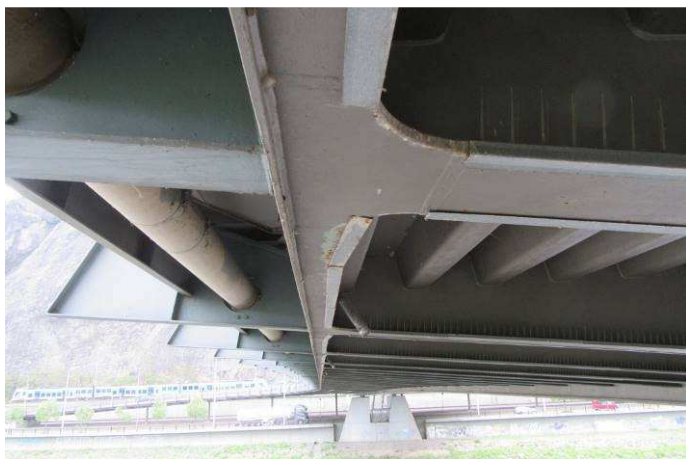
- V místech zábran proti holubům byly na hranách těchto oblastí zjištěny stupně prorezavění Ri3 až Ri5. Tyto vady bylo možno zjistit pouze na částech mimo tyto zábrany (viz Obr. 39 až 41). V jakém stavu je stávající OPS pod těmito zábranami není známo. Je možné předpokládat, že PKO pod těmito zábranami bude z části narušeno, díky mikroklimatickým podmínkám (úzká štěrbina a kondenzace vlhkosti nebo zatékání).

Obr. 39 – Pohled na NK a zábrany proti holubům, koroze na hranách, prerezávání Ri5

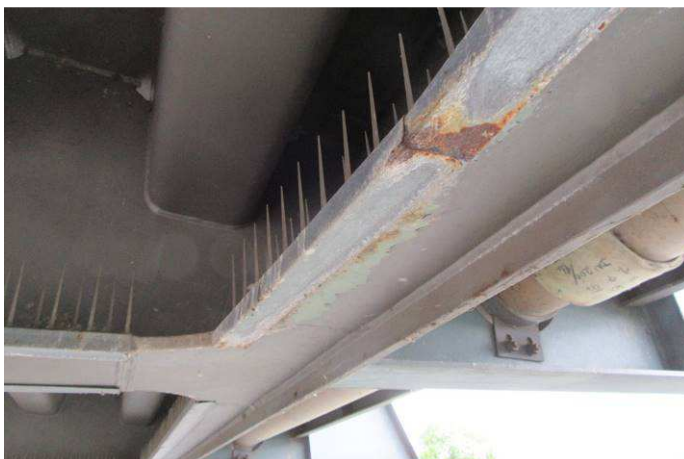
Obr. 40 - Pohled na NK a zábrany proti holubům, koroze na hranách, prerezávání Ri5, odlupování, plošná koroze plechů zábran

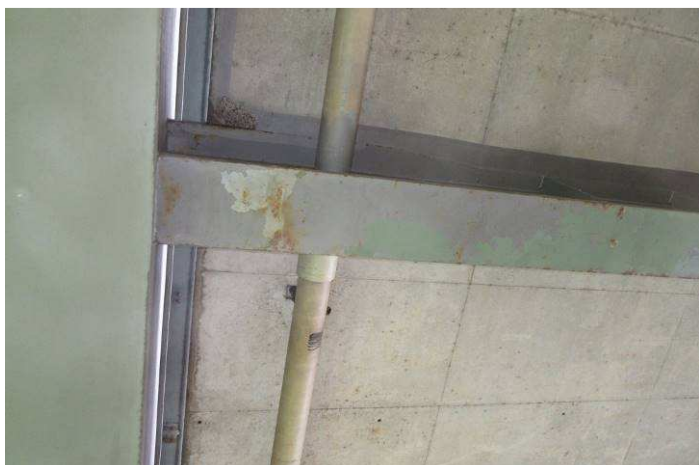
- Dle odborného odhadu dochází na cca 30% ploch spodních pásnic příčníků ve vedlejším poli mostu k plošnému odlupování vrchního nátěru od 1. mezivrstvy (viz Obr. 43 až 48).
- Dle odborného odhadu dochází na cca 15% spodních ploch koncových plechů konzol k plošnému odlupování vrchního nátěru od 1. mezivrstvy (viz Obr. 49).
- V oblasti svarů korytkových výztuh dochází místně k odlupování celé vrstvy OPS o velikosti S4 až S5 a hustotě 2 až 3 (viz Obr. 50 a 51).
- Dle odborného odhadu dochází na cca 15% ploch komor a konzol rampy mostu k plošnému odlupování vrchního nátěru od 1. mezivrstvy (viz Obr. 52).

Obr. 43 – Pohled na příčník a parapetní nosník, odlupování vrchních vrstev, prerezávání Ri5, koroze na hranách

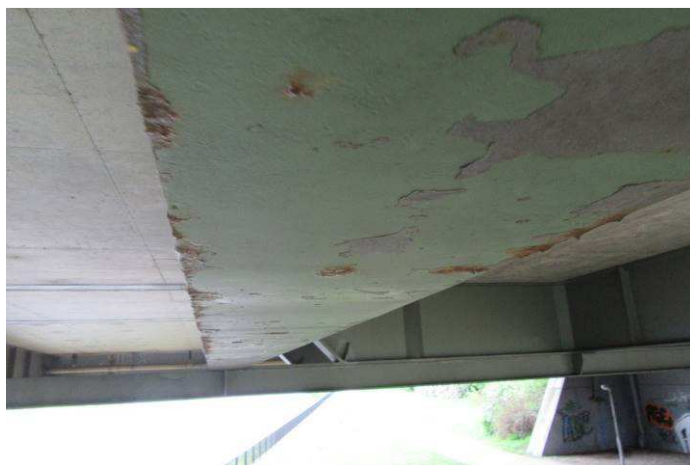
Obr. 44 – Pohled na příčník, odlupování vrchních vrstev PKO, koroze na hranách, lokální koroze v plochách

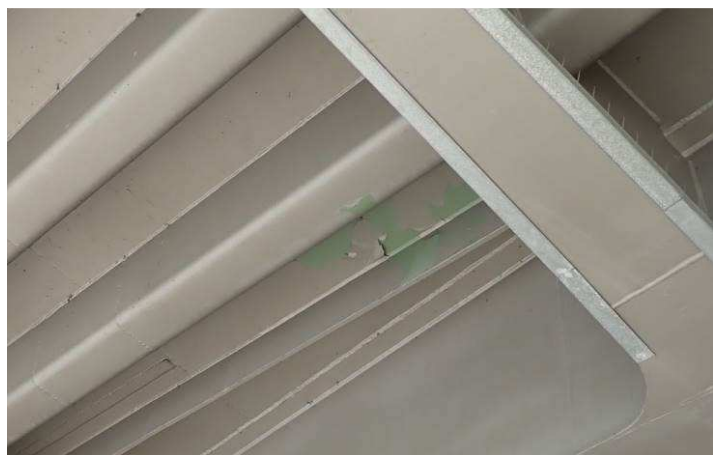
Obr. 51 – Pohled na korýtkové výztuhy a konzolu rampy, odlupování vrchního nátěru

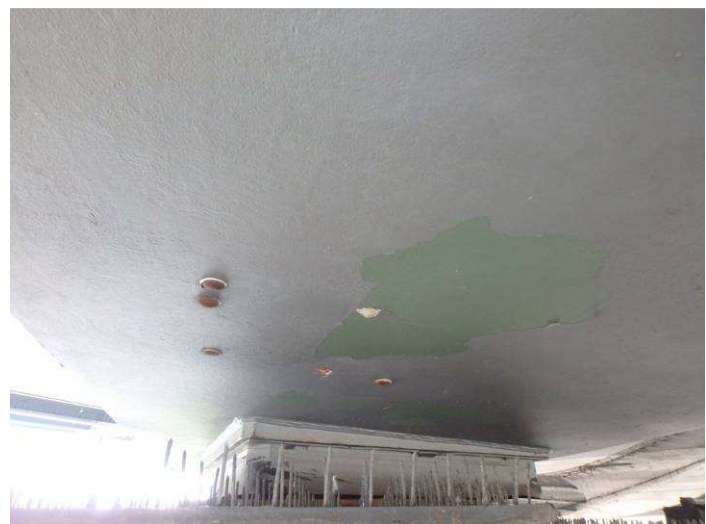
Obr. 52 – Pohled na uložení NK, odlupování vrchního nátěru

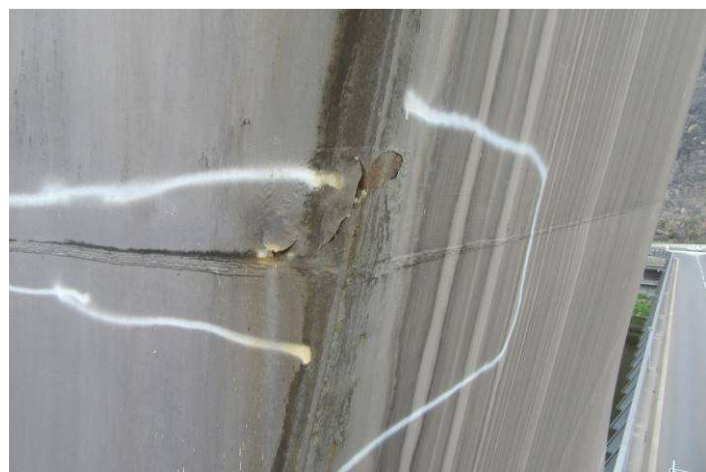
- V oblasti veškerých montážních svarů bylo zjištěno prorezavění stávajících OPS do stupně Ri5 s podkorodováním přilehlých oblastí (viz Obr. 53 až 64). Výskyt prorezavění v těchto oblastech je oproti zbývajícím plochám konstrukce ve výrazně vyšším rozsahu (vyjma vnitřních stěn parapetních nosníků pylonu viz odrážka 3). Kvalita stávajícího OPS v místech montážních svarů pylonu je i vzhledem k zjištěním při zkouškách přilnavosti na nižší úrovni, než PKO prováděné v dílenských podmínkách (zbývajících plochy mezi mont. svary).

Obr. 54 – Pohled na PKO montážního styku pravého pylonu, odlupování, podkorodování, křídovávání

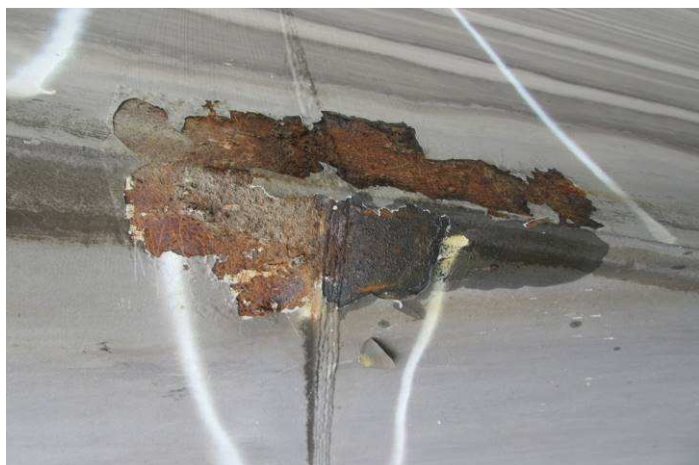
Obr. 55 – Pohled na montážní styk pravého pylonu po odstranění odlupujících OPS, plošná koroze, podkorodování, křídování

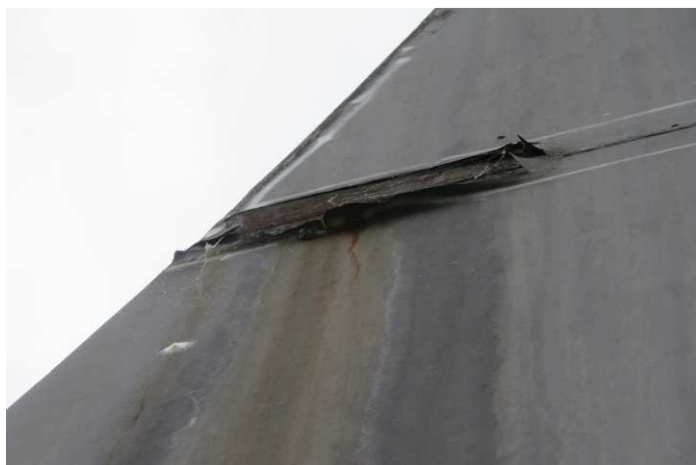
Obr. 56 – Pohled na montážní styk pylonu, odlupování stávajícího OPS, podkorodování, plošná koroze, křídování

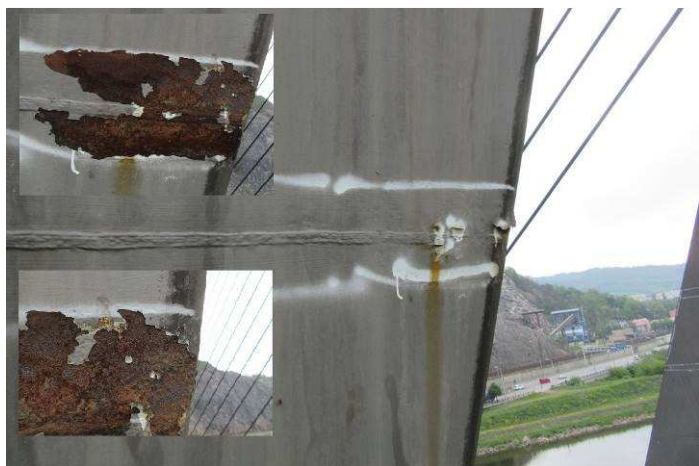
Obr. 57 – Pohled na montážní styk pravého pylonu, odlupování, podkorodování, plošná koroze, křídování

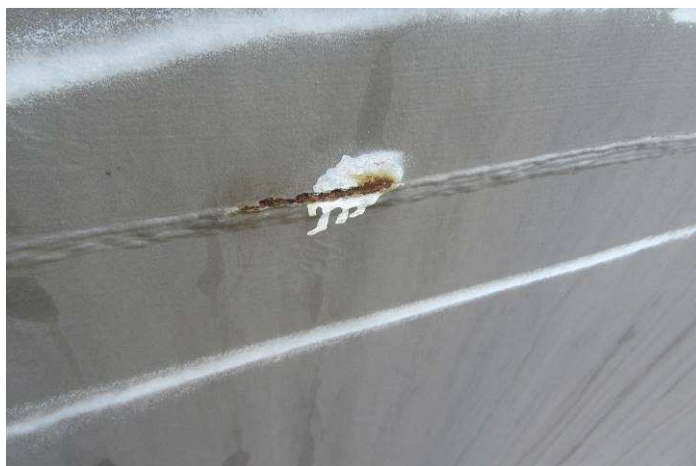
Obr. 58 – Pohled na montážní styk levého pylonu, prerezávání a podkorodování OPS, křídování

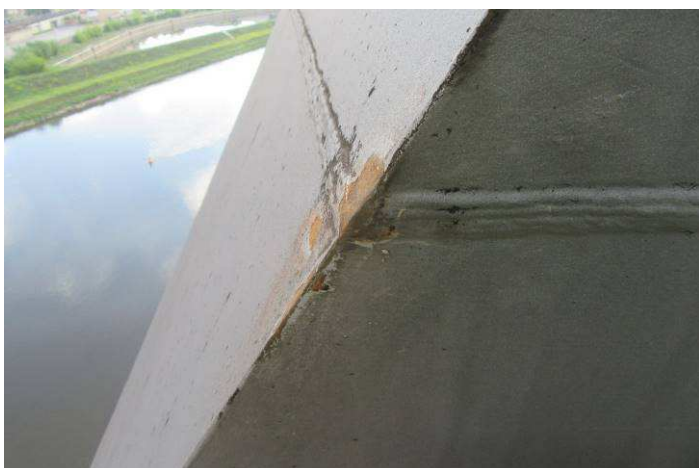
Obr. 59 – Pohled na montážní styk levého pylonu, prerezávání Ri5, plošná koroze, křídování

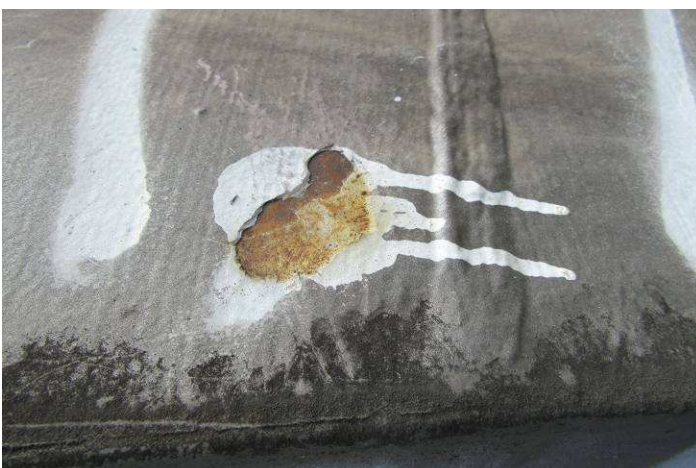
Obr. 60 – Pohled na montážní styk levého pylonu, odlupování, podkorodování, plošná koroze, křídování

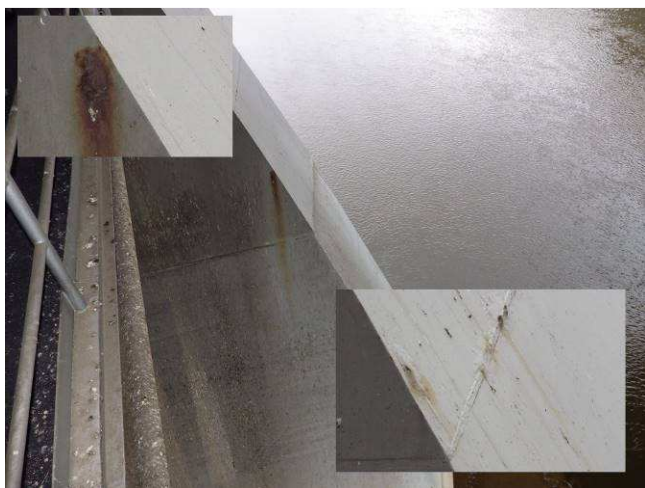
Obr. 61 – Pohled na levý pylon, prorozavění Ri5, podkorodování, křídování

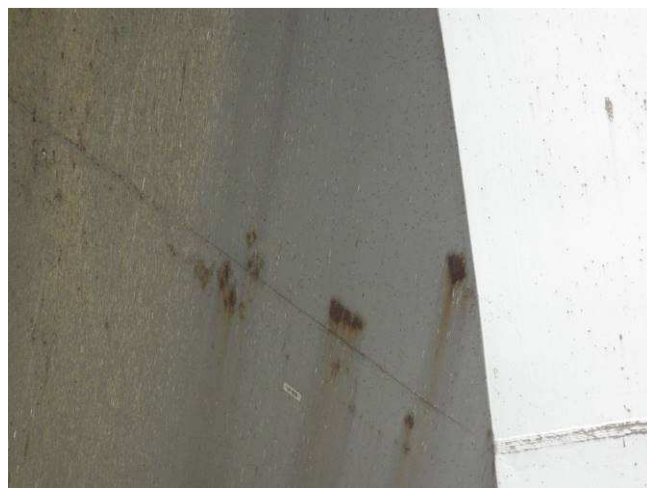
Obr. 62 – Pohled na montážní styk levého pylonu, prorozavění Ri5, podkorodování, křídování

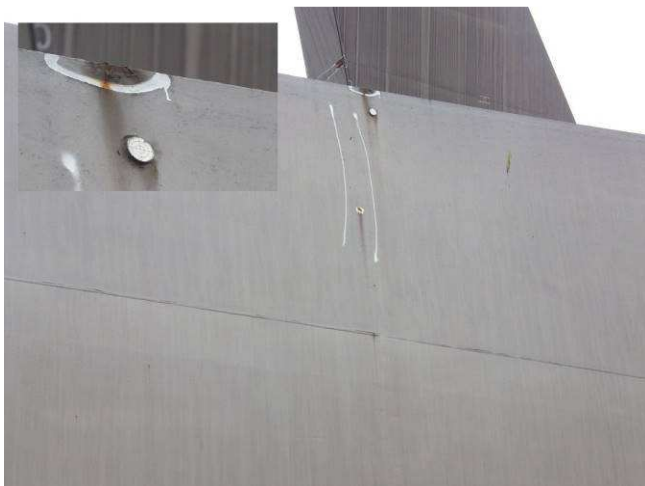
Obr. 63 – Pohled na levý parapet pylonu, koroze na hranách, podkorodování, prorozavění Ri5, křídování

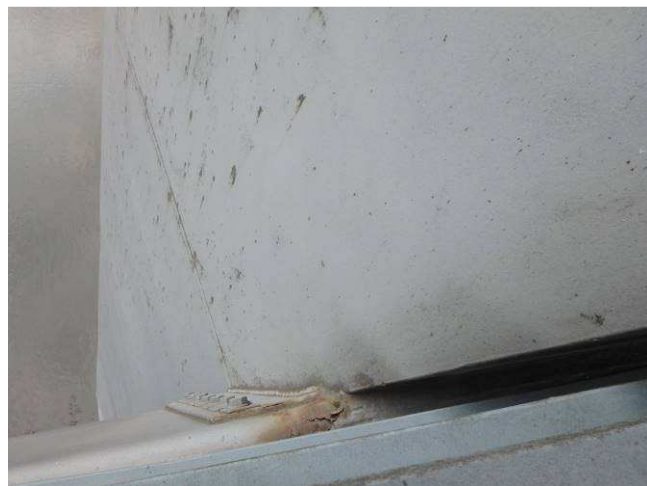
Obr. 64 – Pohled na styk pylonu a římsy, prorozavění Ri5, podkorodování na styku s římsou, křídování

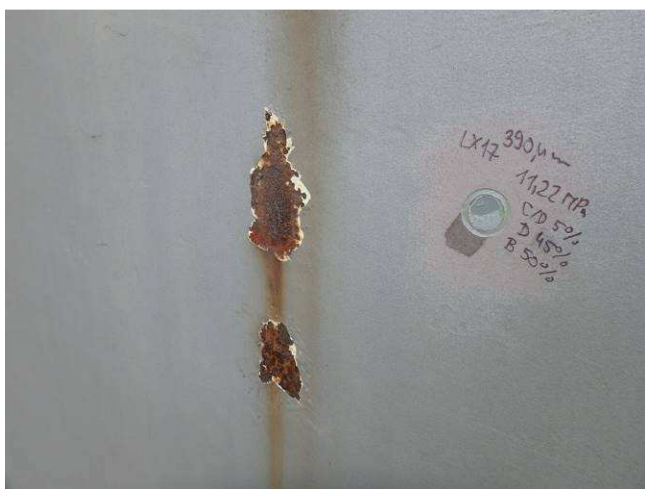
- V plochách konstrukce pylonu se ve většině případů nacházejí lokální prorezavění, dosahují stupně Ri2 až Ri5 (viz Obr. 65 až 70). Výskyt těchto poruch je do 2% ploch těchto konstrukcí.

Obr. 65 – Pohled na plochu parapetu pylonu, prorozavění Ri5, plošná koroze, křídování
