Objednatel:	Ústí nad Labem	Obec:	Ústí nad Labem	Kraj:	ÚSTECKÝ
Akce:	MOST PŘES LABE POD MARIÁNSKOU SKÁLOU V ÚSTÍ NAD LABEM			Datum	Stupeň
Část:				07/2019	PRŮZKUM
Příloha:	KOROZNÍ PRŮZKUM – PKO

## **KOROZNÍ PRŮZKUM - PKO**

### **MOST PŘES LABE POD MARIÁNSKOU SKÁLOU V ÚSTÍ NAD LABEM**

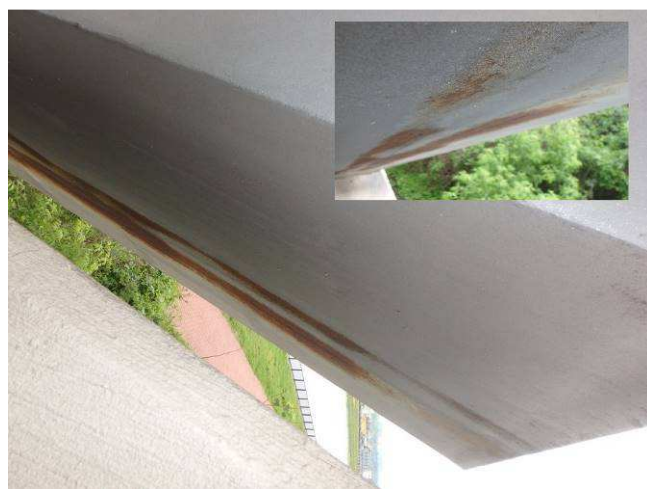
- V plochách konstrukce pylonu se ve většině případů nacházejí lokální prorezavění, dosahují stupně Ri2 až Ri5 (viz Obr. 65 až 70). Výskyt těchto poruch je do 2% ploch těchto konstrukcí.

Obr. 66 – Pohled na koncovou část parapetu pylonu, prorozavění a plošná koroze

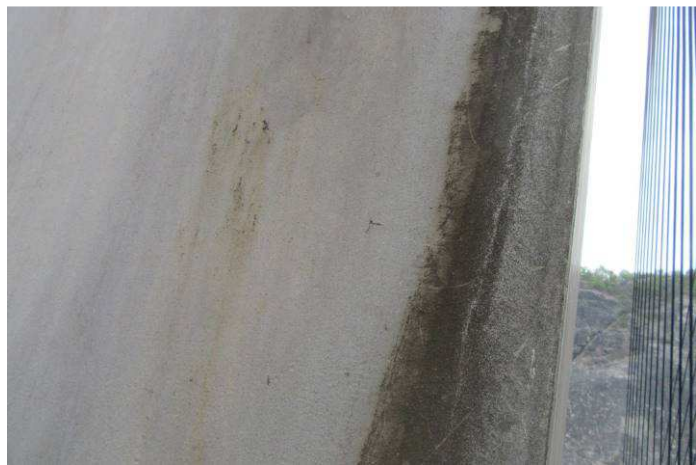
Obr. 69 – Pohled na pylon, prorezavění Ri3 až Ri4, na hranách usazování nečistot a mečů, křídování

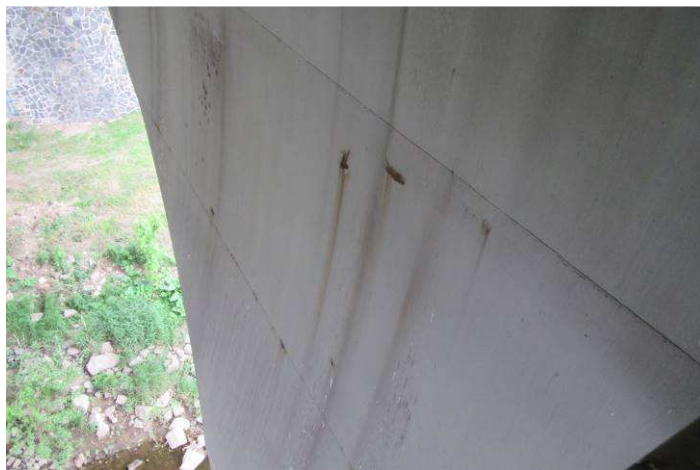
Obr. 70 – Pohled na pylon, lokální prorezavění Ri4 až Ri5, podkorodování, křídování

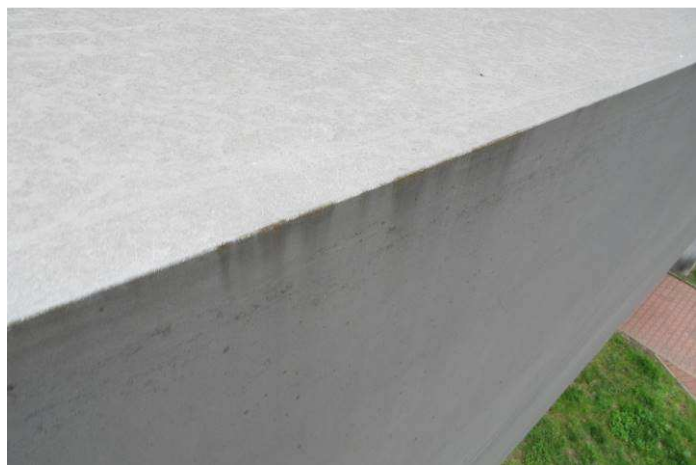
- Na hranách parapetních částí pylonu dochází také k prorezavění místy až do stupně Ri5 (viz Obr. 71 až 73). Prorezavěním hran jsou významněji zasaženy spodní části parapetních nosníků. V lokálním rozsahu je možno nalézt prorezavění hran i na svislých hranách pylonu, jedná se však o zanedbatelnou část oproti vodorovným částem.

Obr. 71 – Pohled na hranu parapetu pylonu, koroze na hranách, podkorodování, křídování

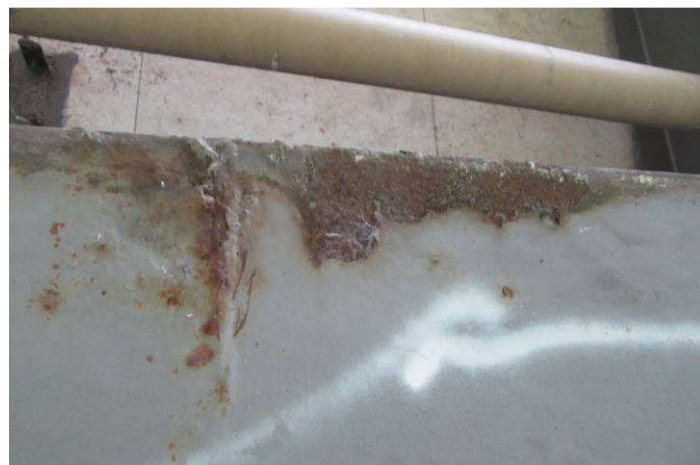
Obr. 72 - Pohled na hranu parapetu pylonu, koroze na hranách, podkorodování

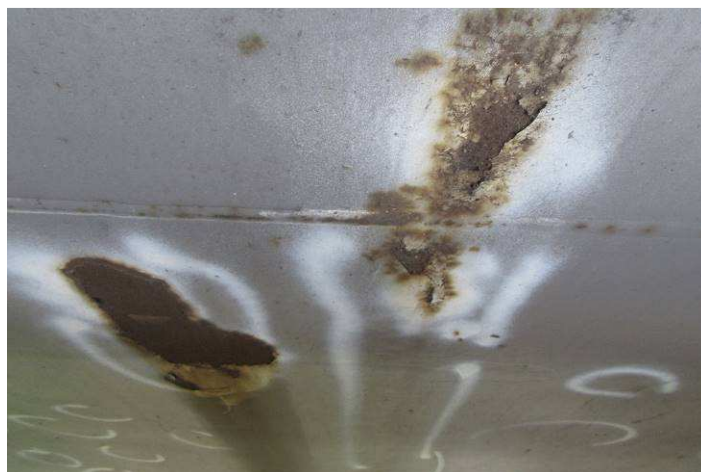
- V oblastech vnitřních stěn parapetních částí pylonu (oblast mezi spřahující deskou, příčníky a stěnou pylonu) dochází k prorezavění do stupně Ri5 a podkorodování přilehlých oblastí (viz Obr. 74 až 78).

Obr. 74 – Pohled na stěnu parapetu pylonu, prerezávání Ri5, podkorodování, plošná koroze

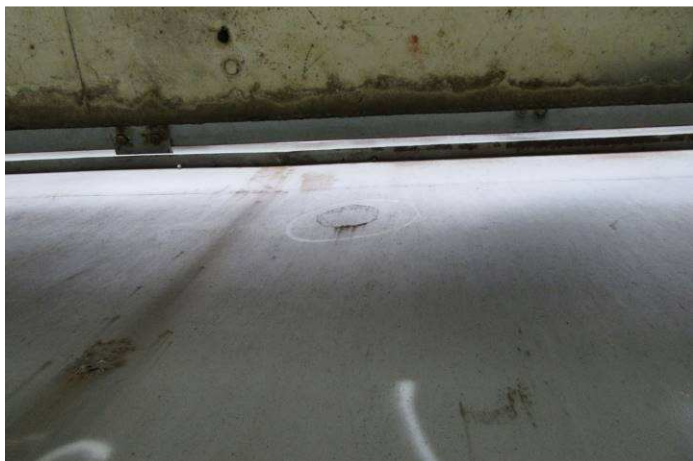
Obr. 75 - Pohled na stěnu parapetu pylonu, prerezávání Ri5, podkorodování

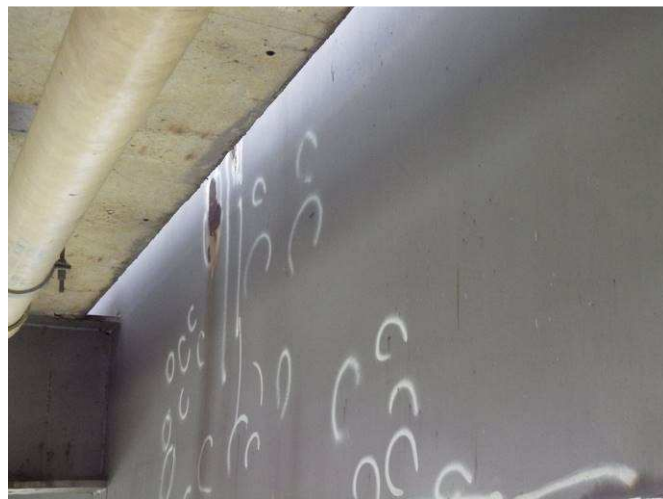
Obr. 76 - Pohled na stěnu parapetu pylonu, prerezávání Ri5, podkorodování, plošná koroze

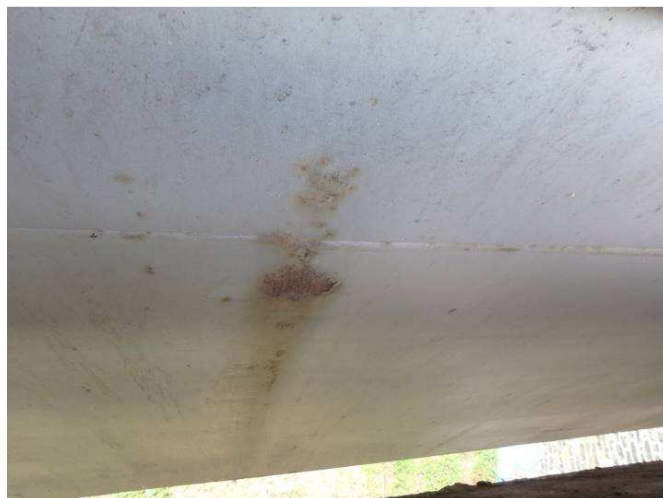
Obr. 78 Pohled na stěnu parapetu pylonu, prerezávání Ri5, podkorodování

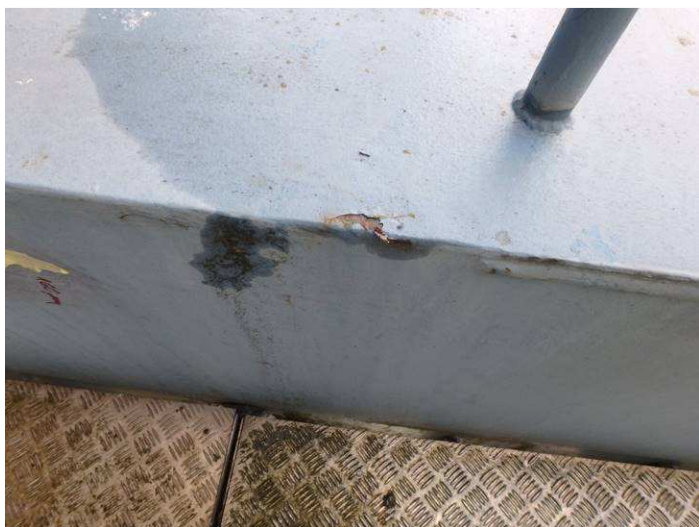
- Na příčnicích na vrcholu pylonu (tvaru křídel) bylo zjištěno prorezavění do stupně Ri5. Tyto závady se vyskytují na všech plochách, ve zvýšené míře v oblastech montážních svarů (viz Obr. 79 až 81).

Obr. 79 – Pohled na hranu příčnicku pylonu (křídlo), prorezavění Ri3 až Ri4, podkorodování, odlupování, křídování

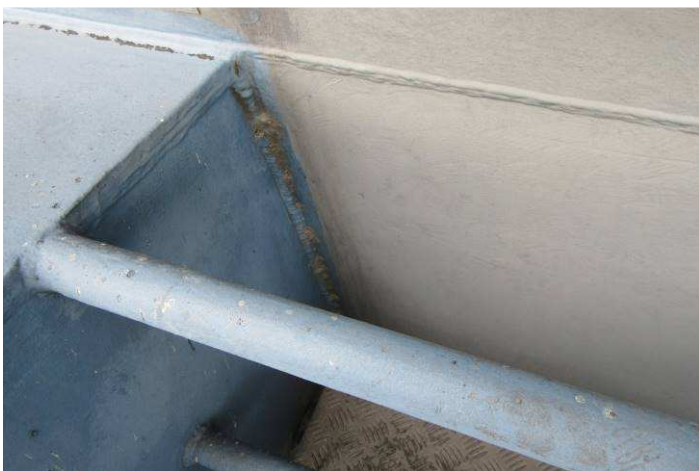
Obr. 81 – Pohled na montážní svar příčnicku pylonu, prorezavění, podkorodování, křídování

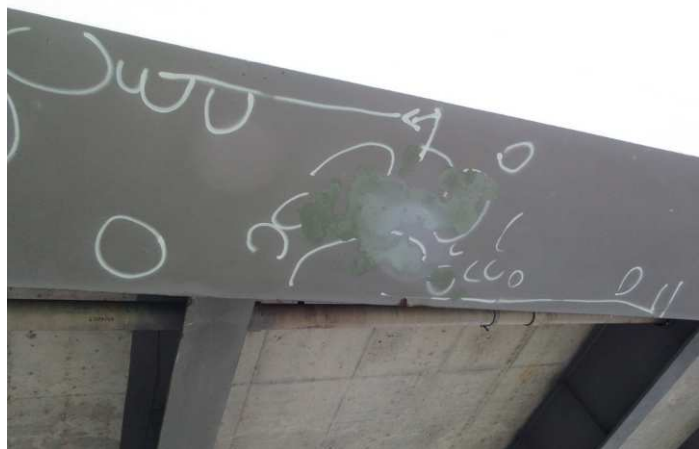
- Dle odborného odhadu dochází na cca 15% ploch spodních pásnic parapetních nosníků pylonu ve vedlejším poli mostu k plošnému odlupování vrchního nátěru od 1. mezivrstvy (viz Obr. 83 až 84).
- Na příčnicích na vrcholu pylonu ve tvaru křídel dochází k odlupování vrchních vrstev nátěru, ale i odlupování od základního materiálu (viz Obr. 85 až 88). Při vizuální kontrole byla v systému identifikována vrchní vrstva a 1. mezivrstva. Ohledně existence základního nátěru ve skladbě OPS v těchto částech konstrukce jsou pochybnosti. Tyto pochybnosti byly vyvolány prohlídkou odlupujících se nátěrů od

Obr. 83 – Pohled na dolní pas parapetu pylonu, prorezavění a odlupování vrchních a podkladních vrstev

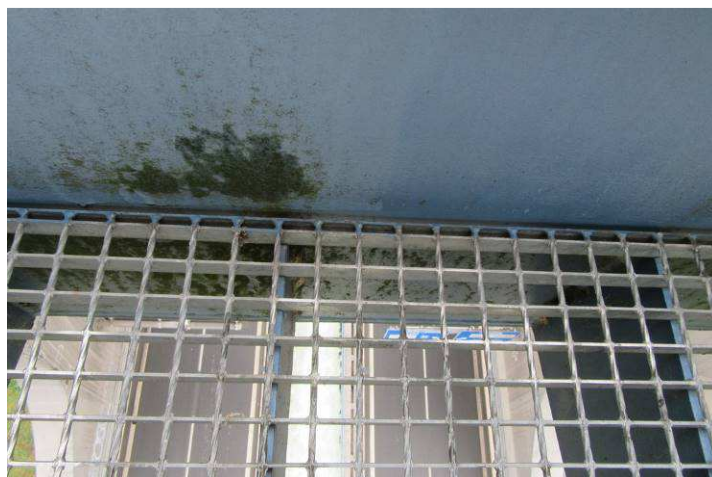
Obr. 80 – Pohled na plochu příčnicku pylonu (křídlo), výskyt mechů a lyšejníků, počínající prorezavění, křídování

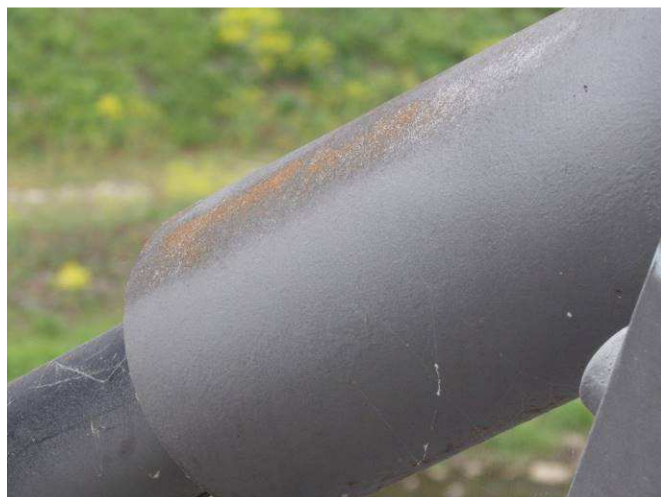
- Kotevní oblasti závěsu na pylonu vykazují stupeň prorezavění Ri3 až Ri5 (viz Obr. 82).

Obr. 82 – Pohled na kotevní oblasti závěsů, prorezavění Ri5

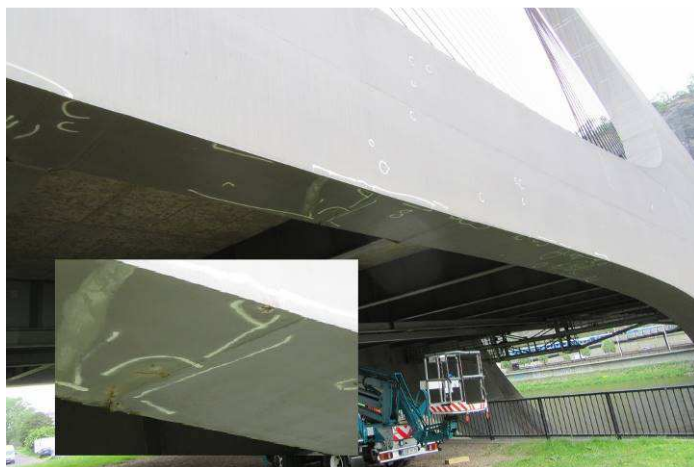
Obr. 84 – Pohled na dolní pas parapetu pylonu, prorezavění v oblasti montážních styků, odlupování vrchních vrstev

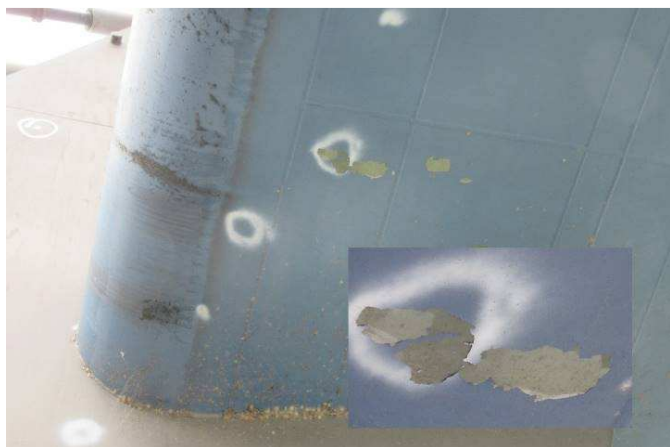
Obr. 85 – Pohled na příčník pylonu (křídlo), odlupování vrchních vrstev, prorozavění Ri4 až Ri5, křídování

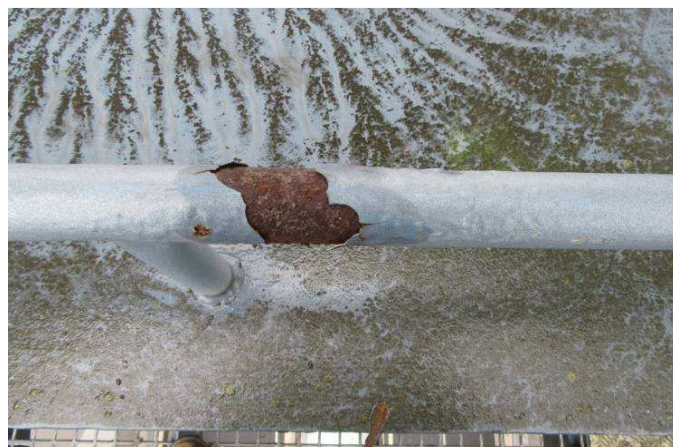
Obr. 86 – Pohled na madlo zábradlí na příčníku pylonu (křídlo), plošné odlupování od základního materiálu, podkorodování, mechy a znečištění ploch, křídování

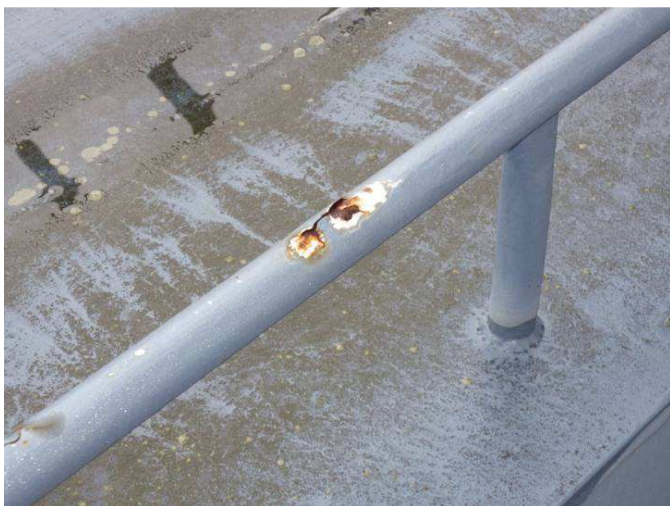
Obr. 87 - Pohled na madlo zábradlí na příčníku pylonu (křídlo), odlupování od základního materiálu, podkorodování, mechy a znečištění ploch, křídování

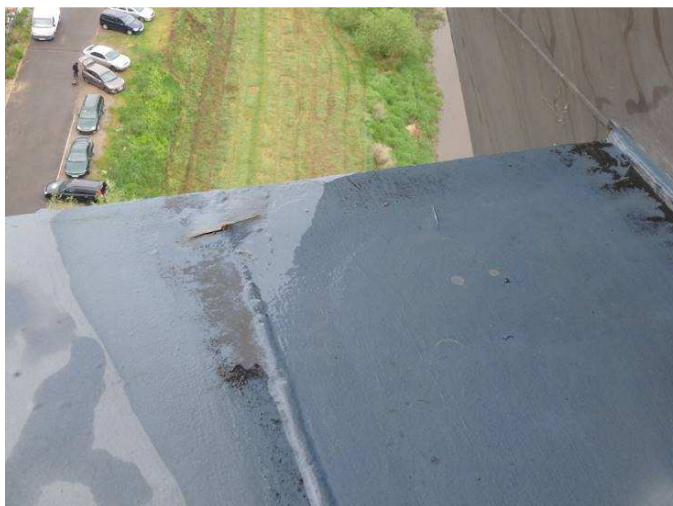
Obr. 88 – Pohled na vodorovnou plochu příčníku pylonu (křídla) v místě montážního svaru, prorozavění, odlupování od základního materiálu, podkorodování, křídování

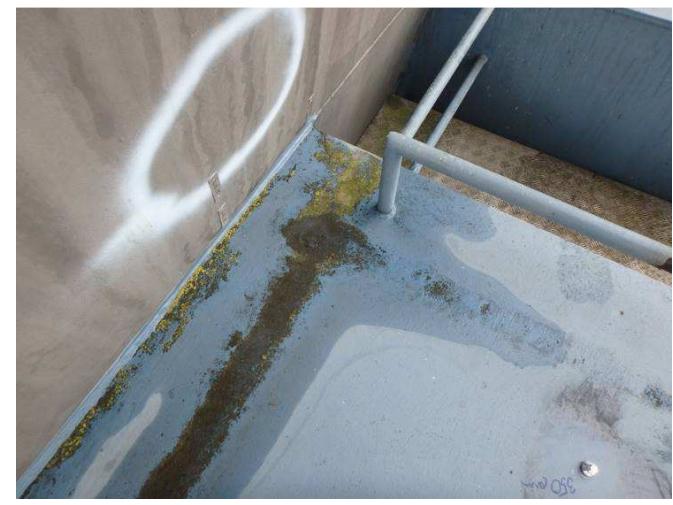
- Zakřivené oblasti pylonu pod příčníky, kde je možno, aby se usazovalo ptactvo, jsou znečištěna trusem a různým biologickým materiálem naneseným ptactvem. V plochách znečištěných trusem dochází k usazování i drobných prachových částic a tvorbě souvislých ploch, které jsou v kombinaci s vlhkostí vhodným prostředím pro tvorbu agresivního prostředí, které urychluje degradaci OPS (viz Obr. 89).
- Na hranách, šikmých a vodorovných plochách pylonu a jeho křídel, které jsou přístupné UV záření, dochází k usazování různých druhů mechu nebo lišejníků a jiných hub. Na těchto místech jsou díky těmto biologickým znečištěním porušeny a degradovány zejména vrchní nátěry (viz Obr. 90 až 97).

Obr. 90 – Pohled na vodorovné plochy příčníku pylonu (křídla), výskyt mechů a lišejníků, usazování nečistot, narušené vrchní nátěry

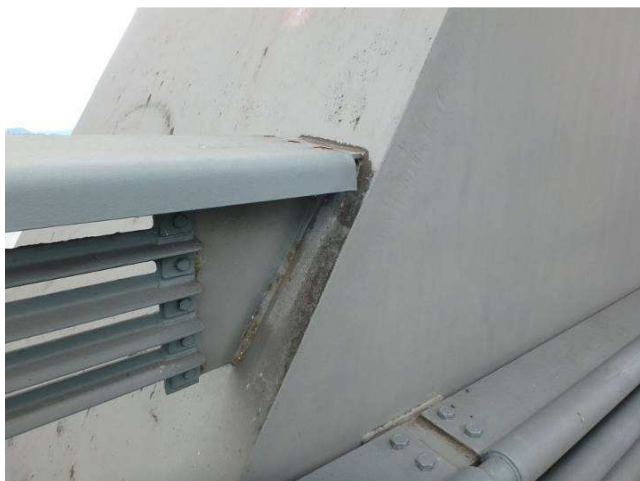
Obr. 93 – Pohled na připojení svodidla k pylonu, prorozavění, kontaminace povrchů mechy

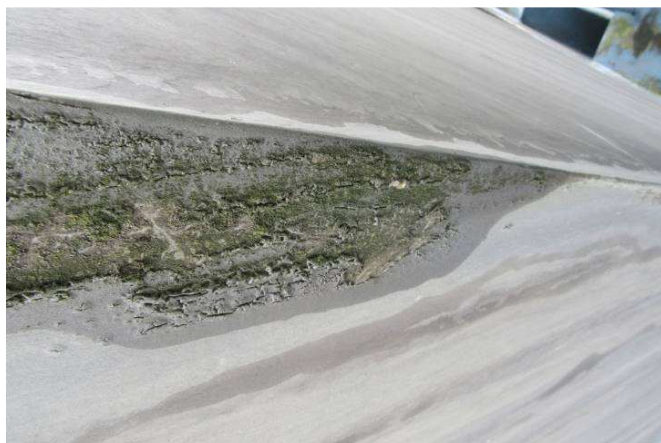
Obr. 94 – Pohled na hranu pylonu, výskyt mechtů a narušení vrchní vrstvy nátěru, křídovávání

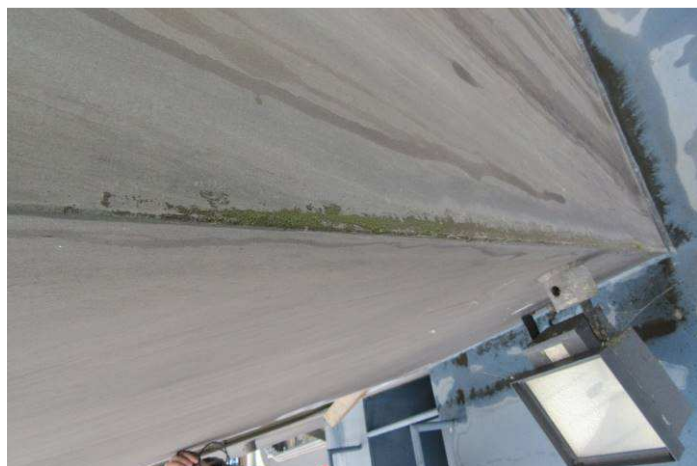
Obr. 95 – Pohled na bok pylonu, výskyt mechtů, narušení vrchních vrstev nátěrů, křídovávání

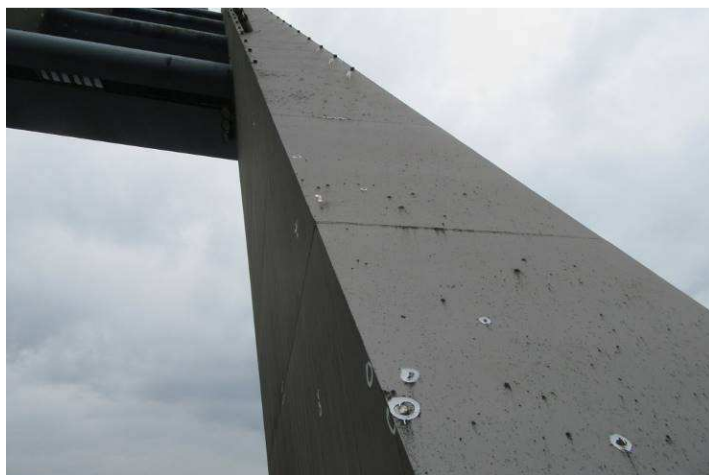
Obr. 96 – Pohled na pylon, lokální výskyt mechtů, usazování nečistot, prorozavění, odlupování

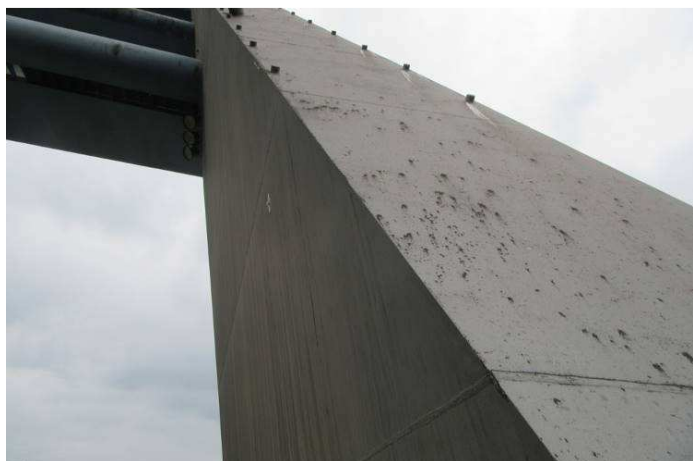
Obr. 97 – Pohled na pylon, kontaminace ploch mechy, prorozavění

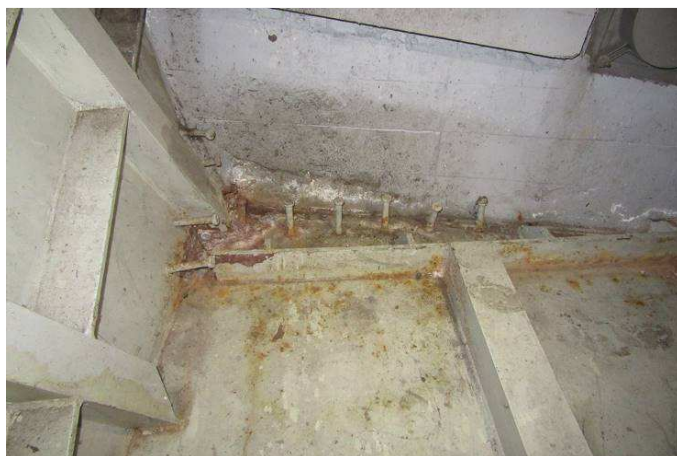
- Prorezavění se vyskytuje v největší míře v patních oblastech pylonů, kde je připojena ocelová část na betonovou. V těchto oblastech dosahuje prorezavění stupně Ri5 a místně již dochází i k plošné korozi (viz Obr. 98 až 104). Lokální výskyt koroze po vrstvách, zejména v patních částech pylonu.
- Ve zbývajících částech pylonu se tyto druhy poškození vyskytují ve velmi omezené míře, většinou dosahují stupně prorezavění Ri2 až Ri4, lokálně byly zjištěny i stupně prorezavění Ri5. Nejčastěji se vyskytují tato prorezavění v oblastech montážních svarů a v oblastech, kde dochází ke kondenzaci vlhkosti bez možnosti odtoku, zejména se jedná o L výztuhy ve vrchních částech pylonu (viz Obr. 105 až 106).

- V oblastech L výztuh a v patních oblastech pylonu dochází na některých místech díky zatékání a kondenzaci vlhkosti k tvorbě korozních produktů o tloušťkách 1 až 5 mm, což generuje korozní úbytky základního materiálu do 0,5 mm. Korozní úbytky jsou spíše lokálního charakteru a jsou v takovémto rozsahu zanedbatelné bez dopadu na únosnost jednotlivých prvků (viz Obr. 98 až 106).

Obr. 98 – Pohled na patní oblast pylonu, styk oceli a betonu, intenzivní prorozavění Ri5, podkorodování, výskyt CHRL

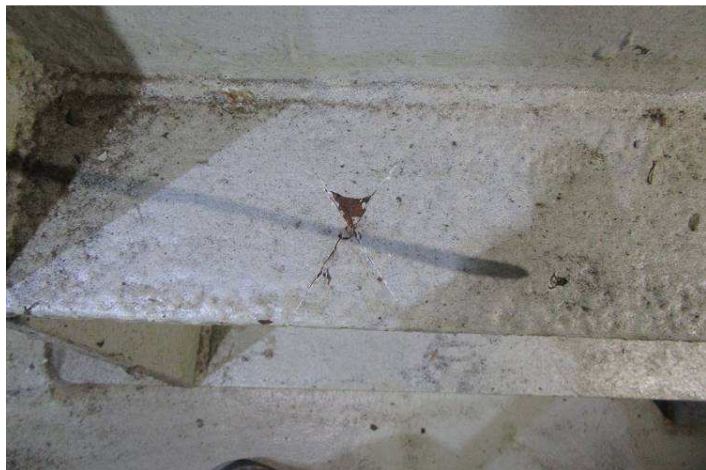
Obr. 99 – Pohled na výztuhy pylonu v patní části, prorozavění, podkorodování, zatřené korozní produkty a nečistoty, nevyhovující X-řez

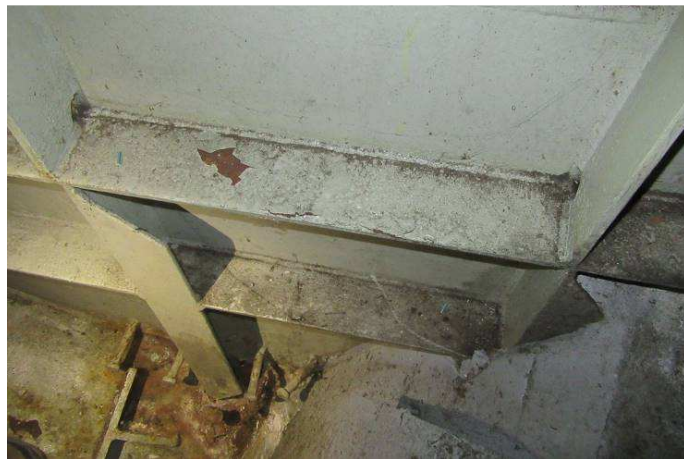
Obr. 100 - Pohled na výztuhy pylonu v patní části, prorozavění, podkorodování, zatřené korozní produkty a nečistoty

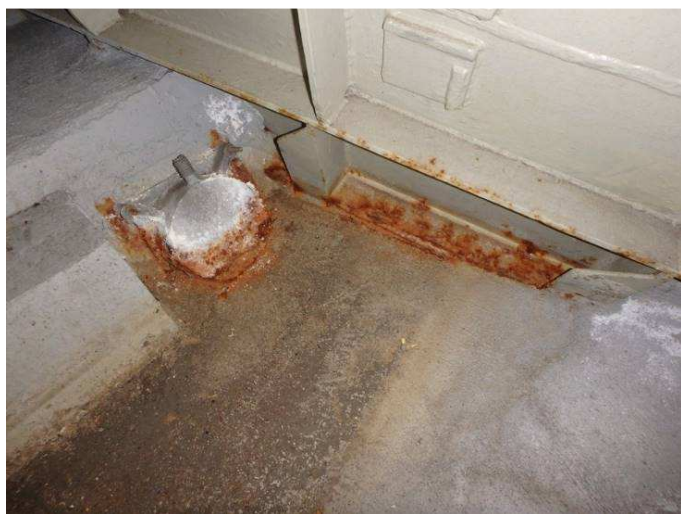
Obr. 102 - Pohled na patní část pylonu v místě krytu předpětí betonové části, intenzivní prorozavění, výskyt CHRL, podkorodování

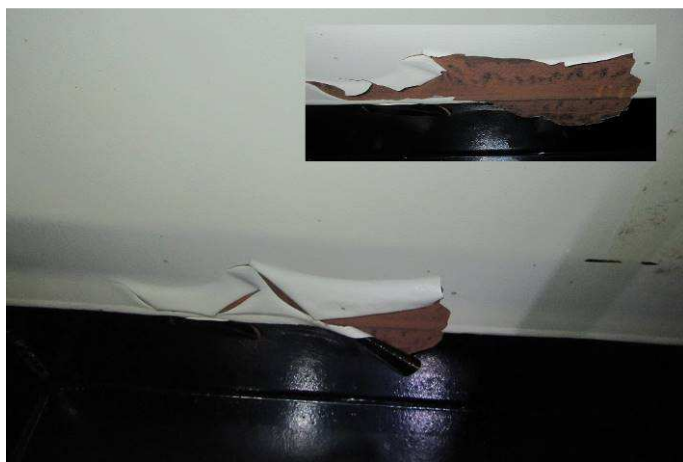
- Ve vnitřních prostorech pylonu dochází k odlupování celých vrstev OPS zejména pak v místech montážních svarů, kde pravděpodobně nebyly plně dodrženy technologické procesy provádění PKO v době výstavby (viz Obr. 107 až 112). Pod odlupujícími se nátěry jsou plochy základního kovu většinou slabě povrchově nakorodované a ve většině případů nedochází ke korozním úbytkům základního materiálu. Vzhledem k velmi dobrým klimatickým podmínkám uvnitř pylonů a nízké korozní agresivitě jsou tyto plochy velmi často i bez známek koroze.

Obr. 108 - Pohled na styk stěny a výztuhy pylonu, odlupování kompletního ONS, počínající plošná koroze základního materiálu

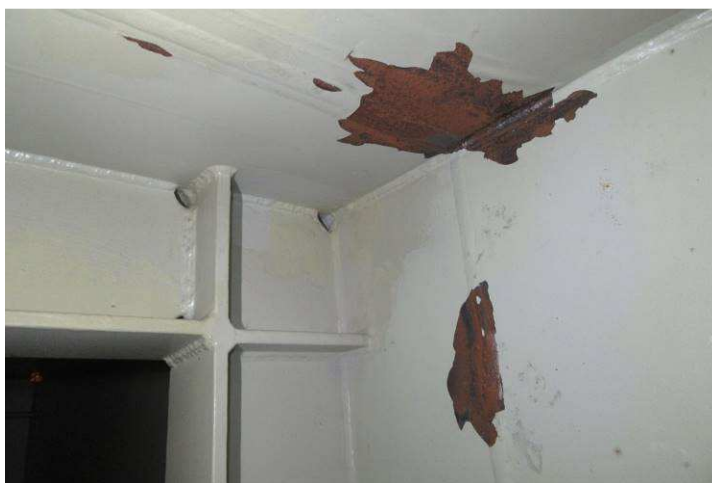
- V plochách pylonu a komorách mostu dochází k odlupování nátěrů v ojedinělých případech a jedná se spíše o výjimečný úkaz. Nejčastějšímu výskytu dochází v parapetních částech pylonu (viz Obr. 113 až 120).

Obr. 114 – Pohled na montážní styk pylonu (parapetní část), odlupování celého souvrství ONS, podkorodování přilehlých oblastí

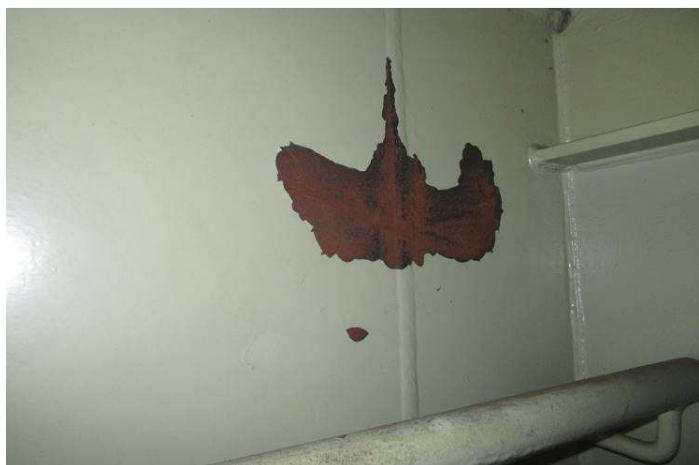
Obr. 115 - Pohled na montážní styk pylonu (parapetní část), odlupování celého souvrství ONS, podkorodování přilehlých oblastí

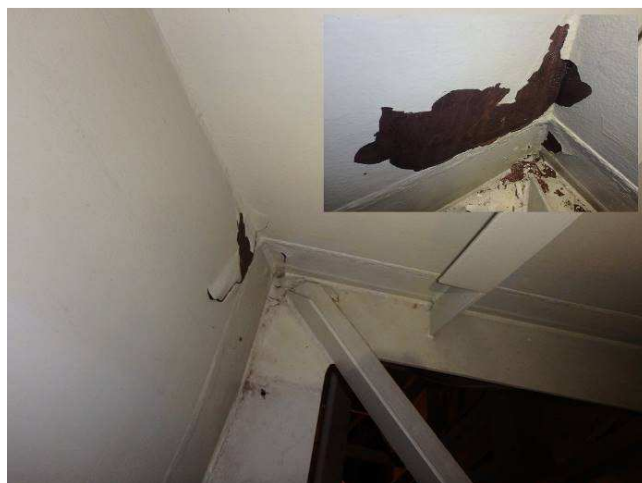
Obr. 116 - Pohled na výztuhu pylonu (parapetní část), odlupování celého souvrství ONS, podkorodování přilehlých oblastí

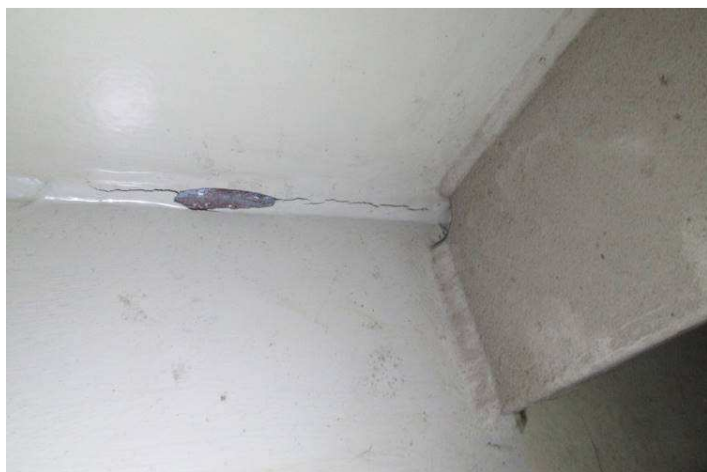
- Zejména v pylonech konstrukce v oblastech, kde docházelo k zvýšenému nánosu tlouštěk PKO, jako jsou např. rohy u výztuh, připojení žebříků, opakovaně přetírané plochy a další místa bylo zjištěno praskání nátěrů dosahující místy stupně 2 až 3 o velikosti prasklin S3 až S5 a prasklinami zasahujícími až do spodních vrstev (viz Obr. 121 až 124).

Obr. 121 – Pohled na stěnu a výztuhy pylonu, praskání nátěru v celém souvrství

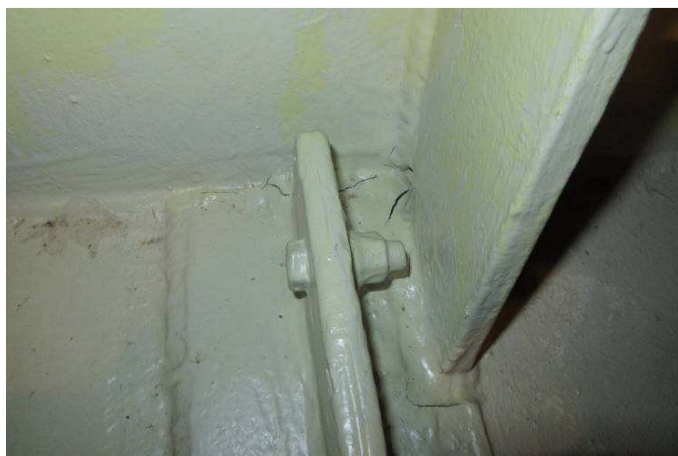
Obr. 122 – Pohled na připojení revizních žebříků, praskání nátěru (velká tloušťka nátěrů)

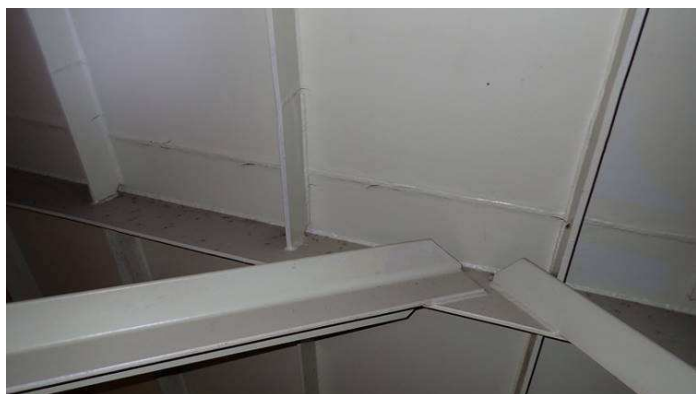
Obr. 123 – Pohled na montážní styk pylonu, praskání nátěru v oblasti montážního styku

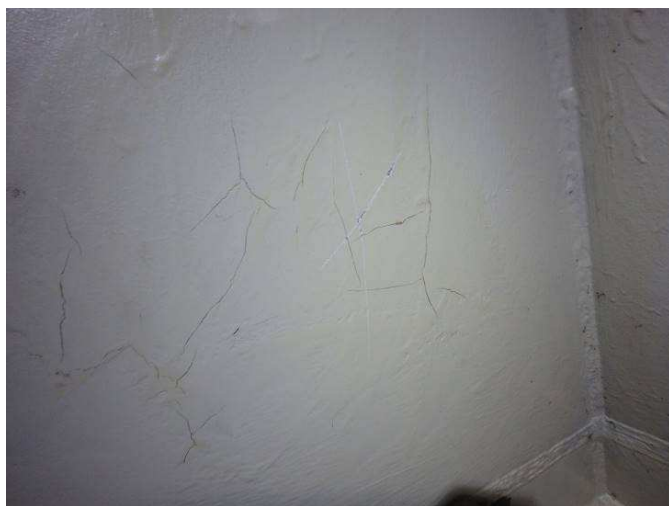
Obr. 124 – Pohled na stěnu pylonu, praskání nátěru místy až k základnímu nátěru

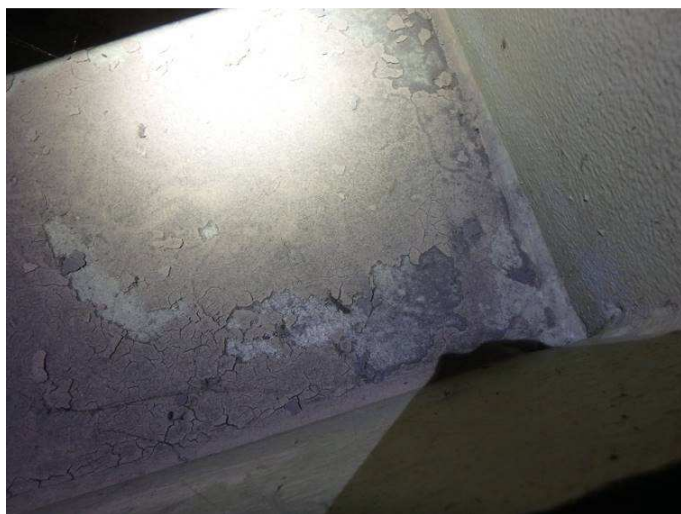
- V komorách ramp dochází k usazování drobných prachových částic, které vytváří souvislé plochy pokrývající dna komor. Vzhledem k velmi nízké vlhkosti uvnitř komor nemají tyto prachové vrstvy prozatím příliš velký vliv na degradaci OPS (viz Obr. 125 až 126). Nátěry pod těmito vrstvami jsou souvislé a bez známek ztráty ochranných funkcí stávající PKO.

Obr. 125 – Pohled na výztuhu v komoře rampy, usazování drobných prachových částic

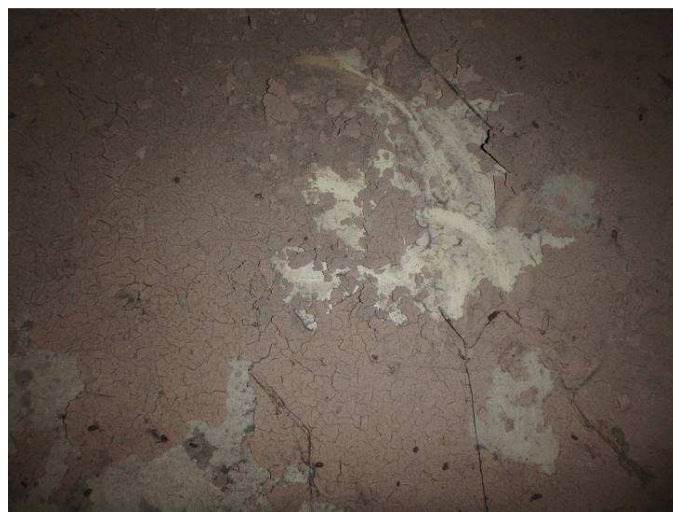
Obr. 126 – Pohled na dno komory rampy, usazování drobných prachových částic

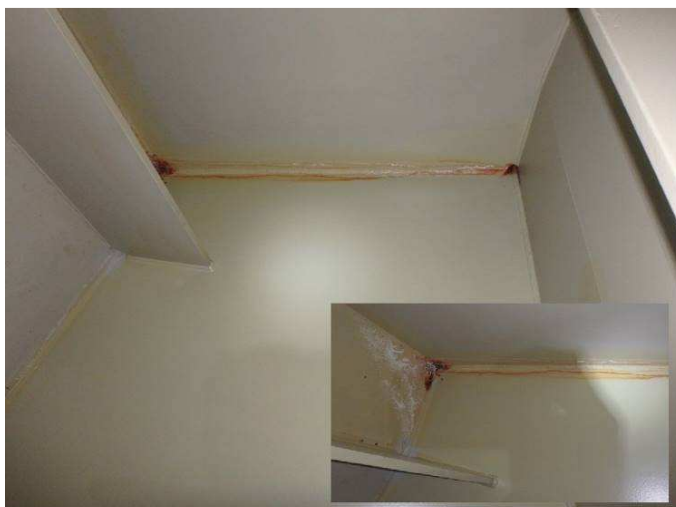
- V koncové oblasti komory hlavního pole na straně k pylonu byly zjištěny krystalické úsady CHRL. Tyto úsady vznikají zejména v místech, kde dochází k průniku vody do OK z oblasti styku betonová deska a ocelová část na konci ocelového příčnicku. Tento typ vady naznačuje poruchy izolace (zřejmě styk ocel-beton) a netěsnící svary (viz Obr. 127 až 129).

Obr. 128 – Pohled na výztuhy a styk plechů koncového příčnicku, prorezavění, netěsnící svar v rohu (zřejmě poruchy izolace), výskyt CHRL

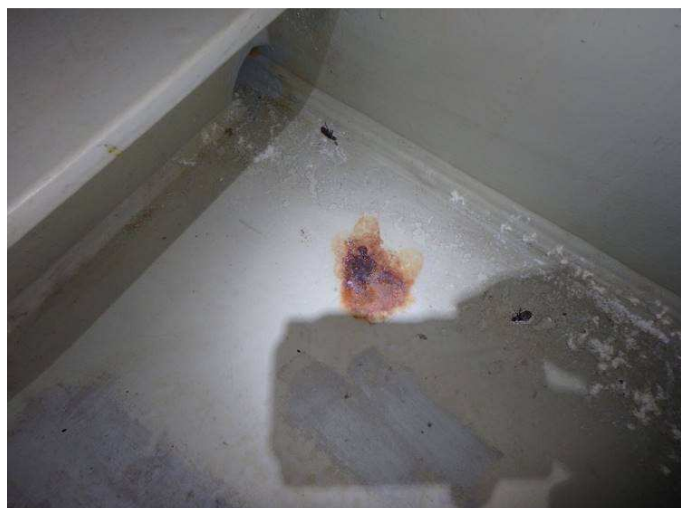
Obr. 129 – Pohled na dno koncového příčnicku, prorezavění a výskyt CHRL

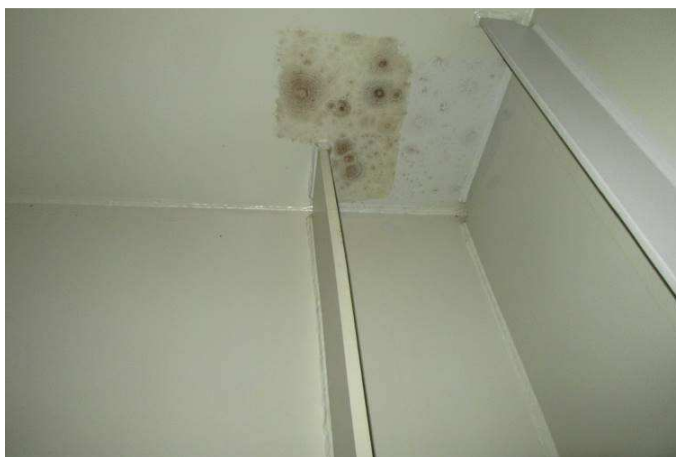
oblastí jsou velmi často výztuhy nebo opravné nátěry. Tyto plísně se vyskytují na vrchních vrstvách ONS a dle zjištění průzkumu prozatím nedochází k porušení těchto vrstev nátěru (viz Obr. 130 až 135). Tyto plísně se také vyskytují ve vnitřních částech pylonu, i když ve výrazně omezenější míře. Nejčastější výskyt těchto plísni je možno zaznamenat zejména v parapetních částech pylonu a ojediněle i v samotných pylonech.

Obr. 130 – Pohled od komory mostu, výskyt plísní v oblasti oprav PKO

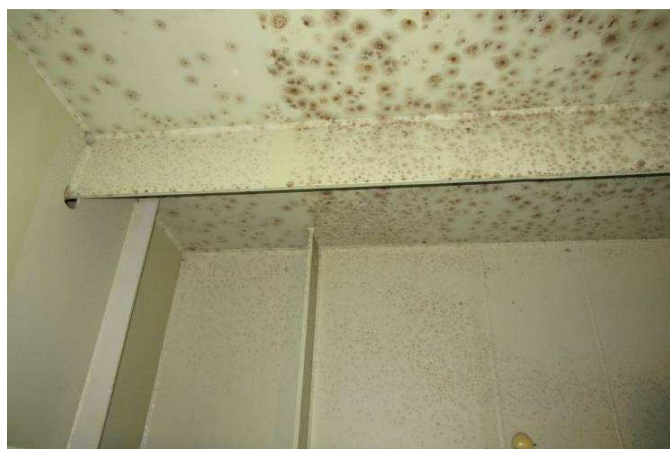
Obr. 131 – Pohled do komory mostu, výskyt černě zabarvených plísní

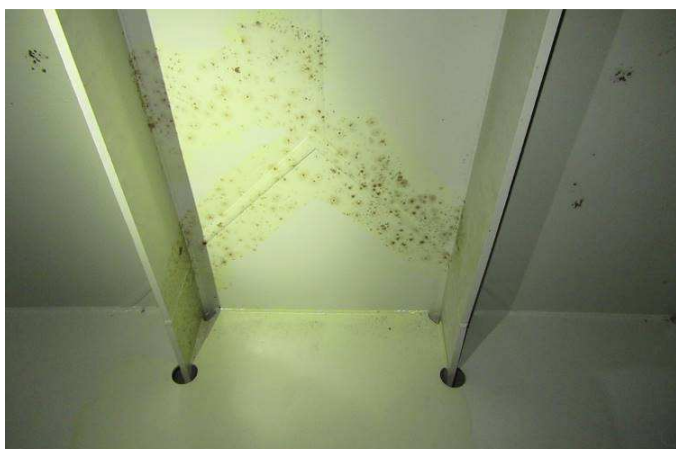
Obr. 132 - Pohled do komory mostu, výskyt plísní v oblasti oprav PKO

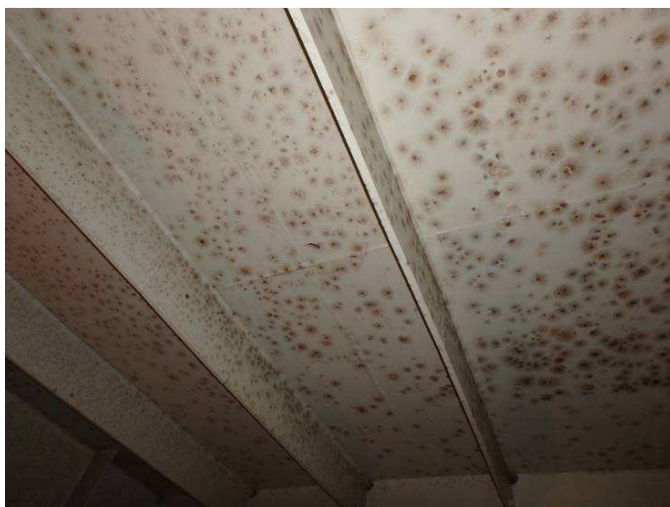
Obr. 133 – Pohled do komory mostu, výskyt černě zabarvených plísni, odlupování

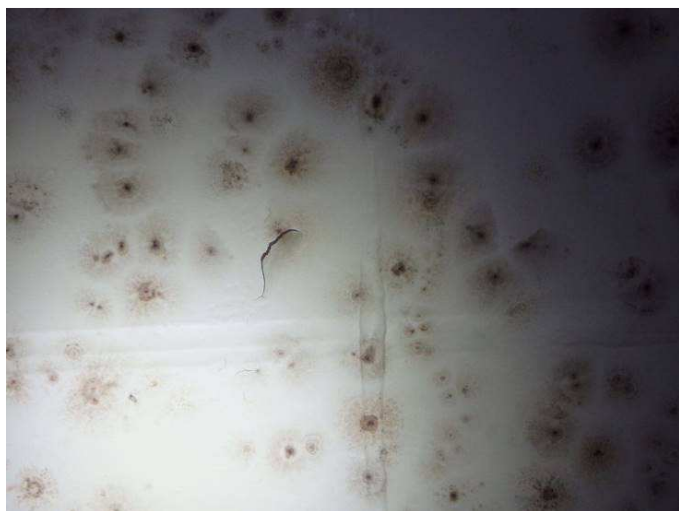
Obr. 135 – Pohled na stěnu komory mostu, výskyt černě zabarvených plísni kruhového tvaru, odlupování

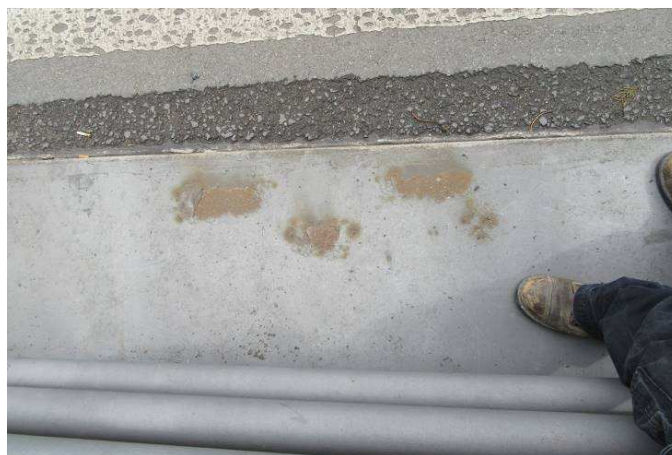
- Vnější římsové obruby včetně navazujících svislých částí římsy (vnější krycí plech šroubovaný a vařený ke konstrukci sloupků a vodorovné části obruby) jsou zasaženy intenzivním prorezavěním většinou dosahující stupně Ri5. Mezi nejvíce zasažené oblasti tímto typem korozního napadení patří vodorovné plochy v oblasti revizních otvorů odvodnění, hrany mezi vodorovnou a svislou částí římsy v místě svarů, hrany mezi vodorovnou a svislou částí obrub, hrany v místě šroubového přípoje ke sloupkům svodidel a veškeré šroubové spoje (viz Obr. 136 až 162).

Obr. 136 – Pohled na vnější římsové obruby, prorezavění Ri5, plošná koroze

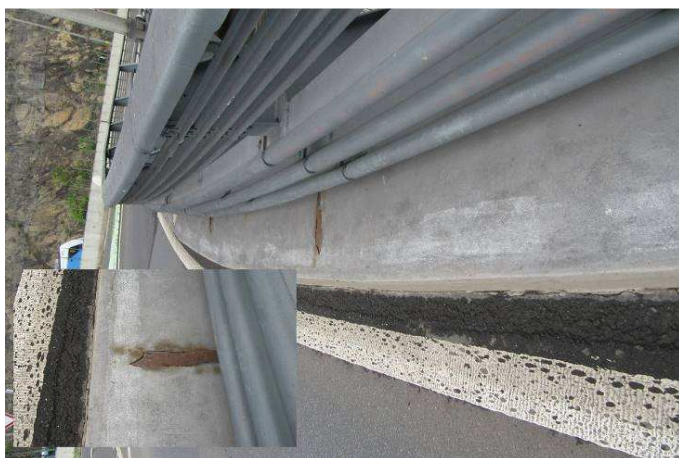
- V oblastech vodorovných částí konstrukcí a v místě šroubových spojů dochází na některých místech díky zatékání, usazování nečistot a zvýšenému výskytu CHRL k tvorbě korozních produktů o tloušťkách 1 až 5 mm, což generuje korozní úbytky základního materiálu do 0,5 mm (viz Obr. 137, 141, 142, 144, 145, 146). Korozní úbytky jsou spíše lokálního charakteru a jsou prozatím v takovémto rozsahu zanedbatelné bez dopadu na únosnost jednotlivých prvků.

Obr. 137 - Pohled na vnější římsové obruby, prorezavění Ri5, plošná koroze, odlupování, křídování a smívání vrchního nátěru

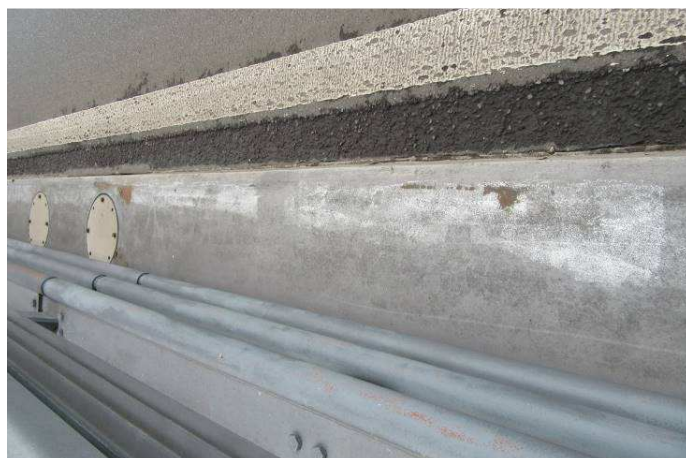
Obr. 138 - Pohled na vnější římsové obruby, prorezavění Ri5, plošná koroze, křídování a smívání vrchního nátěru

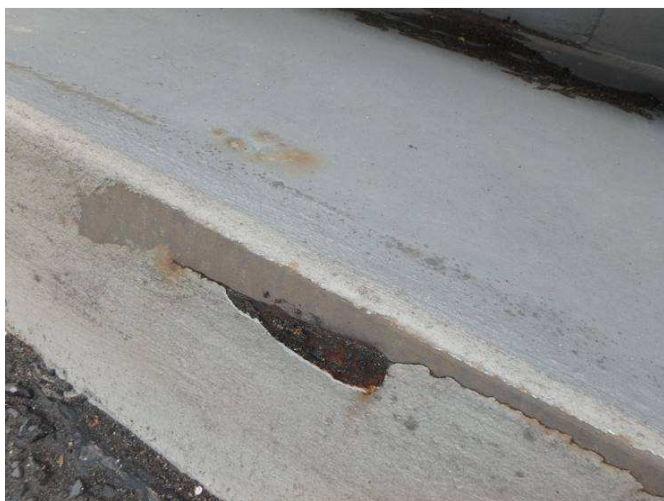
Obr. 139 – Pohled na svislou část obruby vnější římsy, prorozavění, podkorodování a odlupování ochranných nátěrů římsy

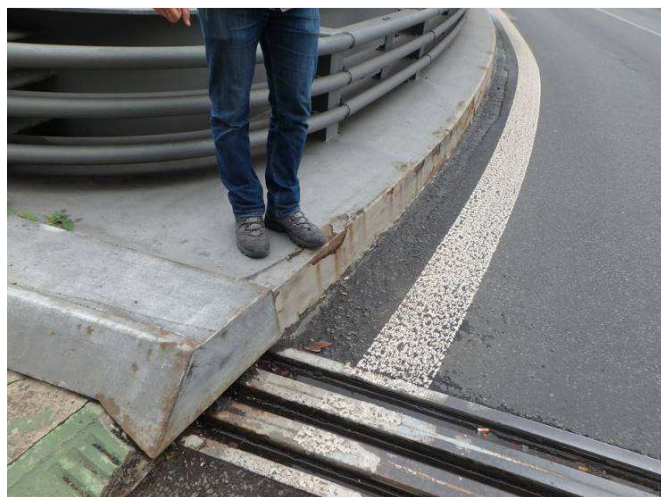
Obr. 140 - Pohled na svislou část obruby vnější římsy v oblasti MZ, prorozavění, podkorodování a odlupování ochranných nátěrů římsy

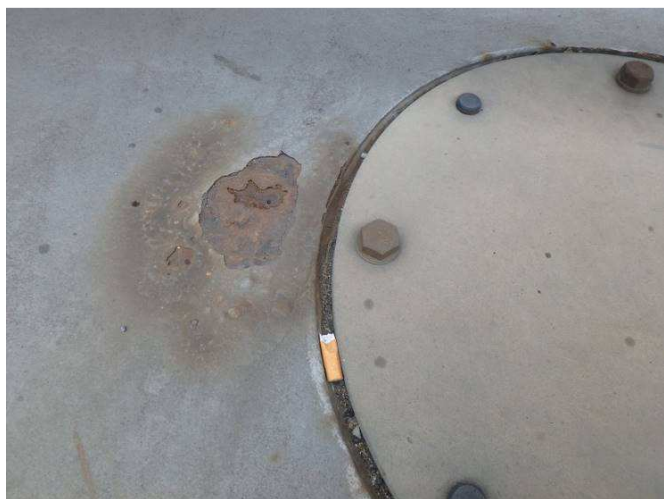
Obr. 141 – Pohled na vodorovnou římsovou část v blízkosti revizního otvoru, prorozavění Ri5, podkorodování, koroze spojovacího materiálu

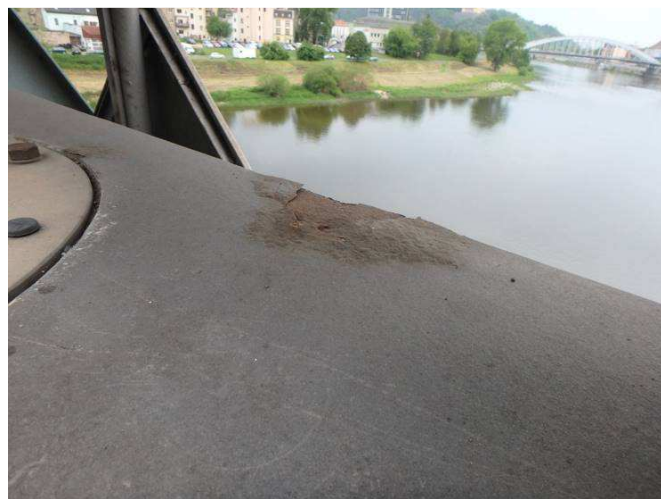
Obr. 142 – Pohled na vnější hranu římsy, prorozavění, podkorodování

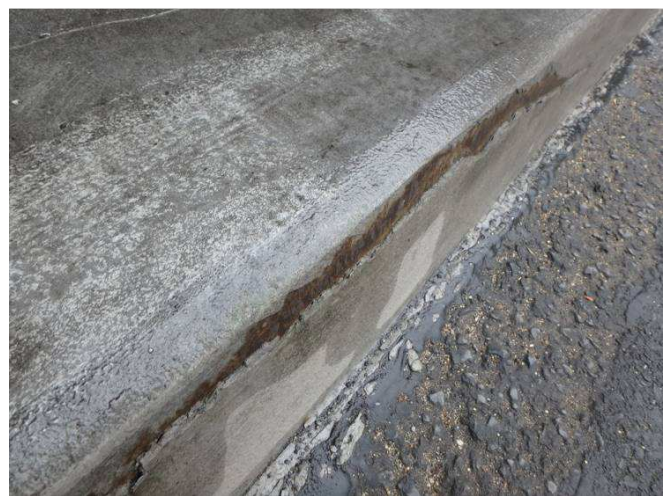
Obr. 143 - Pohled na svislou část obruby vnější římsy, prorozavění, podkorodování a odlupování ochranných nátěrů římsy

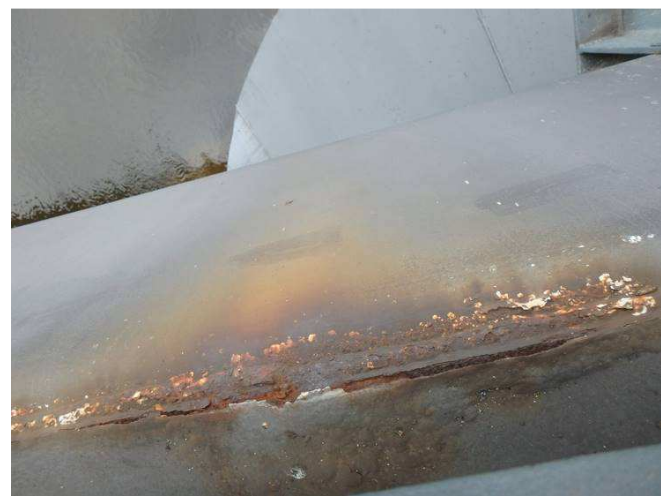
Obr. 144 - Pohled na vnější hranu římsy, prorozavění, podkorodování

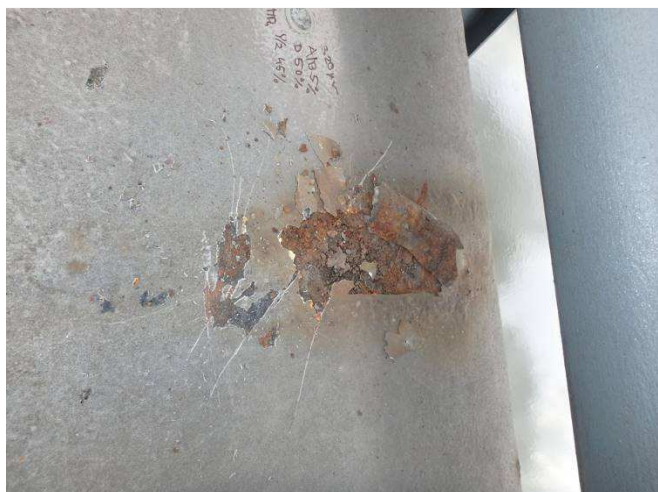
Obr. 145 – Pohled na vodorovnou plochu římsy, prerezavění, podkorodování

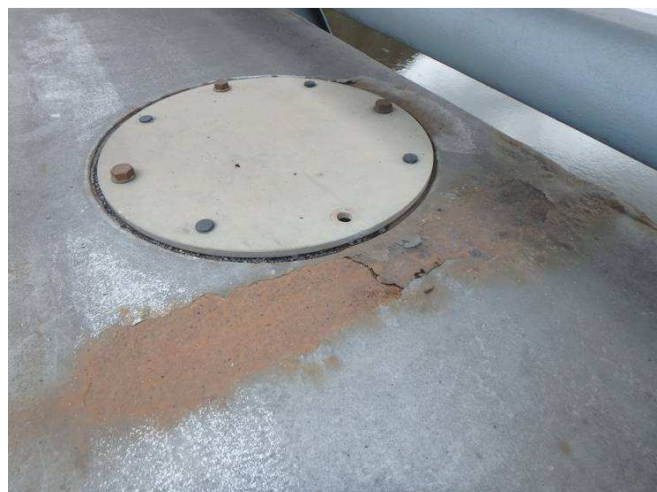
Obr. 146 – Pohled na vodorovnou plochu římsy, prerezavění, podkorodování, plošná koroze, koroze spojovacího materiálu

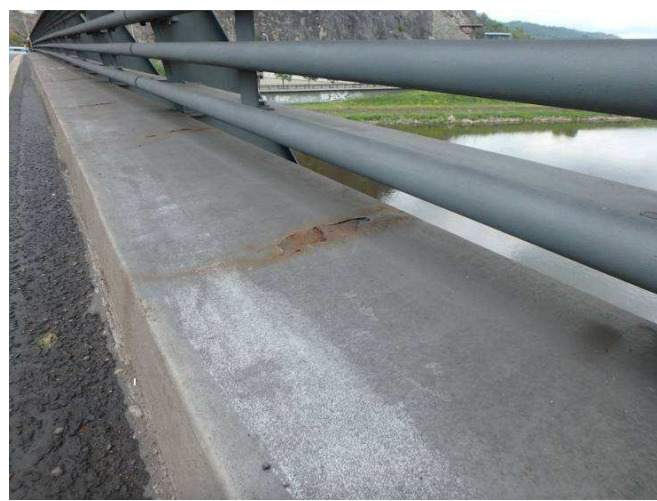
Obr. 148 - Pohled na vnější římsové obruby, prerezavění Ri5, plošná koroze, odlupování, křídování a smívání vrchního nátěru

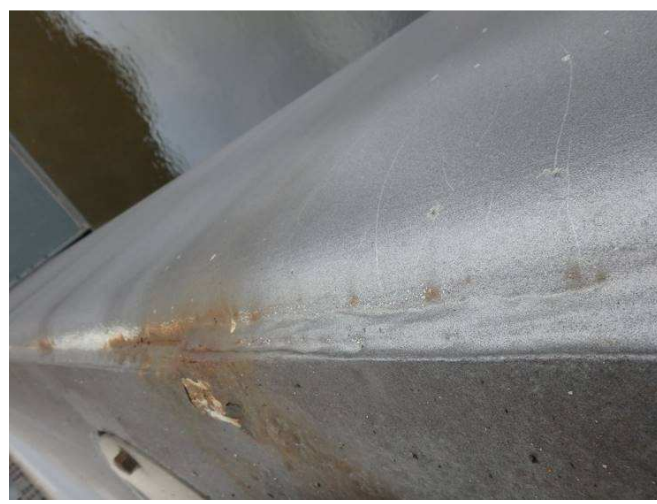
Obr. 150 - Pohled na vnější hranu římsy, prerezavění, podkorodování
