Objednatel:	Ústí nad Labem	Obec:	Ústí nad Labem	Kraj:	ÚSTECKÝ
Akce:	MOST PŘES LABE POD MARIÁNSKOU SKÁLOU V ÚSTÍ NAD LABEM			Datum	Stupeň
Část:				07/2019	PRŮZKUM
Příloha:	KOROZNÍ PRŮZKUM – PKO

## **KOROZNÍ PRŮZKUM - PKO**

### **MOST PŘES LABE POD MARIÁNSKOU SKÁLOU V ÚSTÍ NAD LABEM**

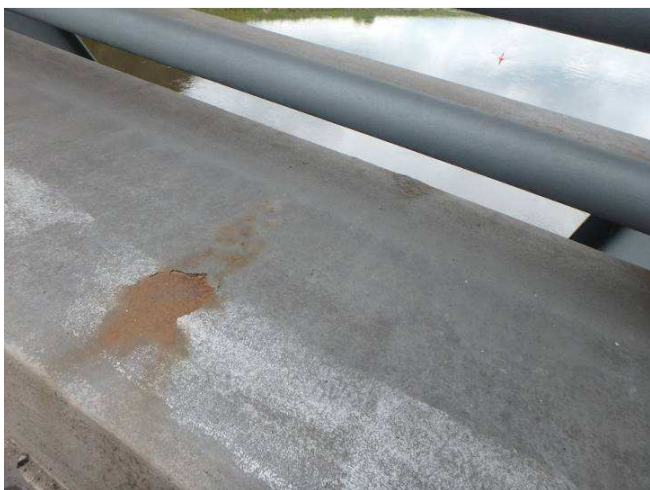
Obr. 151 - Pohled na vnější římsové obruby, prerezávání R<sub>i5</sub>, podkorodování, plošná koroze, odlupování, křídování a smívání vrchního nátěru

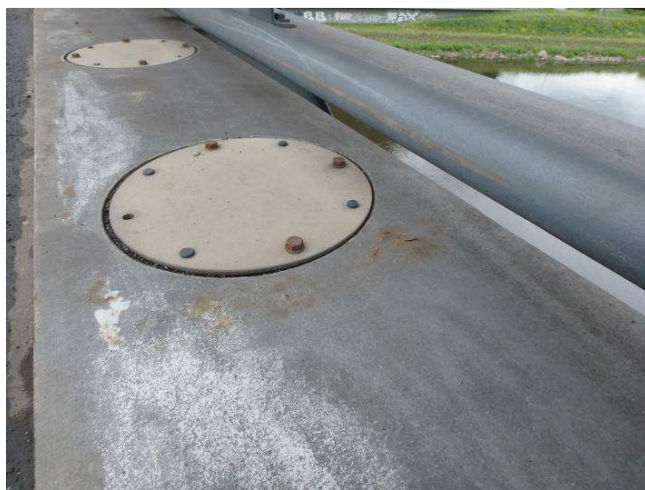
Obr. 152 - Pohled na vnější římsové obruby, prerezávání R<sub>i5</sub>, plošná koroze, podkorodování, odlupování, křídování a smívání vrchního nátěru

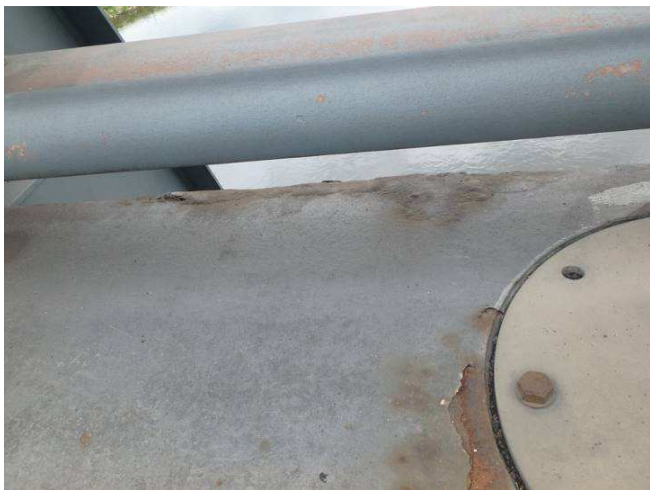
Obr. 153 - Pohled na vnější hranu vodorovné části římsy, prerezávání, podkorodování, odlupování, koroze spojovacího materiálu

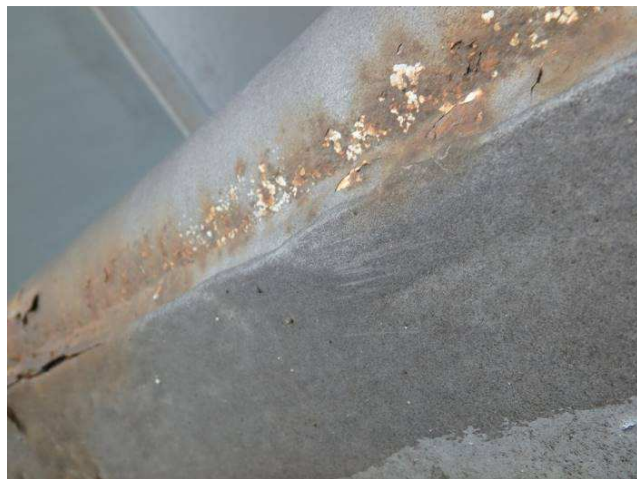
Obr. 154 - Pohled na vnější hranu římsy, prerezávání R<sub>i5</sub>, podkorodování, křídování a smívání vrchního nátěru

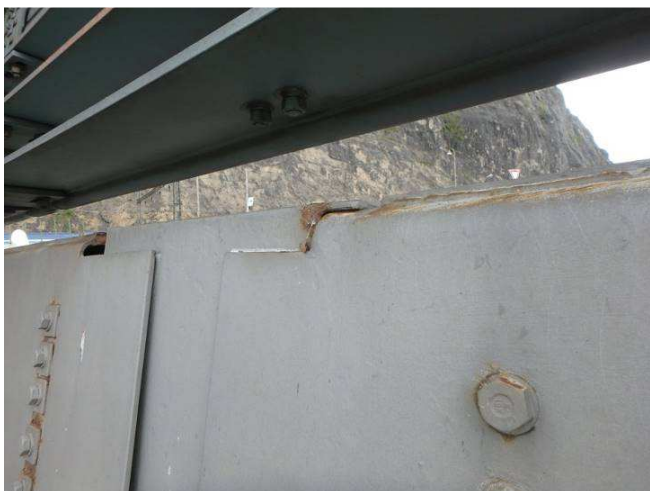
Obr. 155 - Pohled na vnější svislé plochy římsy, koroze na hranách, prerezávání, koroze spojovacího materiálu

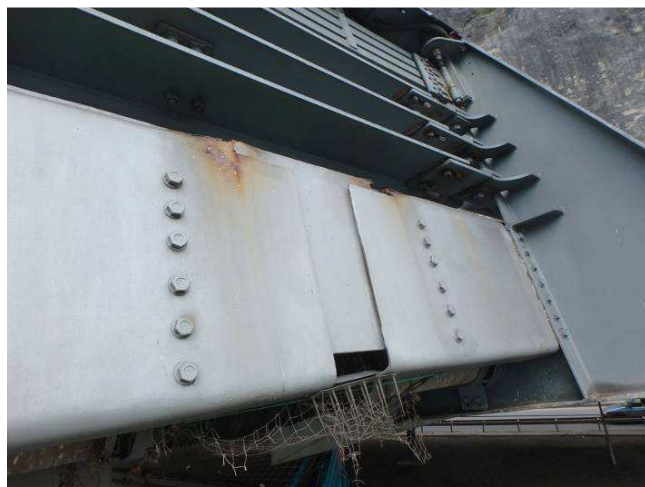
Obr. 156 - Pohled na vnější svislé plochy římsy, koroze na hranách, prerezávání

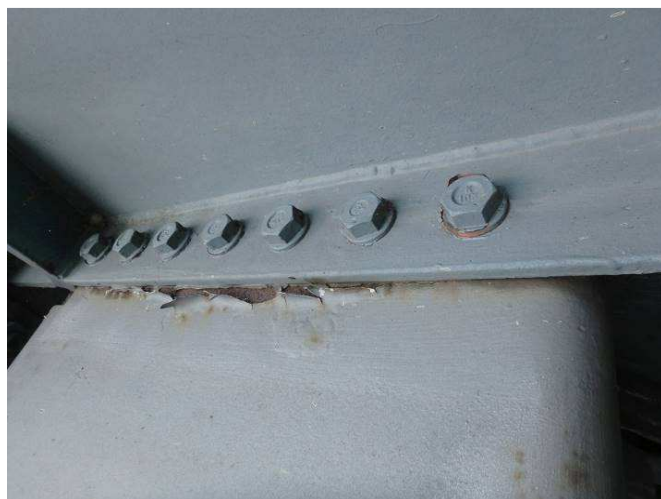
Obr. 158 – Pohled na šroubový styk svislé části římsy, prorezavění, podkorodování, odlupování

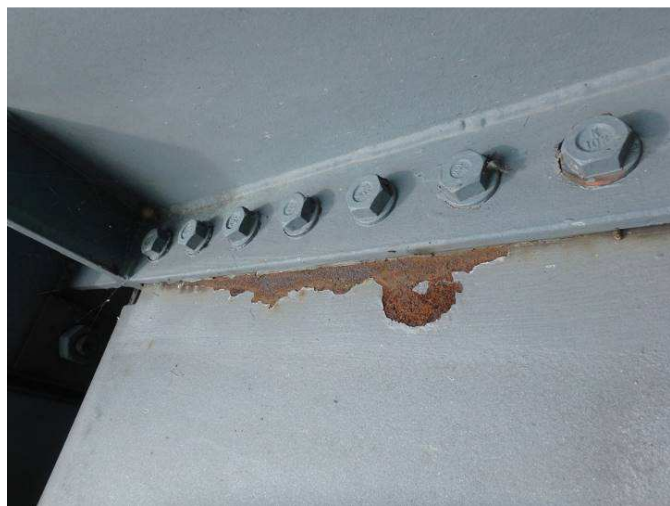
Obr. 159 - Pohled na šroubový styk svislé části římsy, stav podkorodování po odstranění nesoudržných vrstev

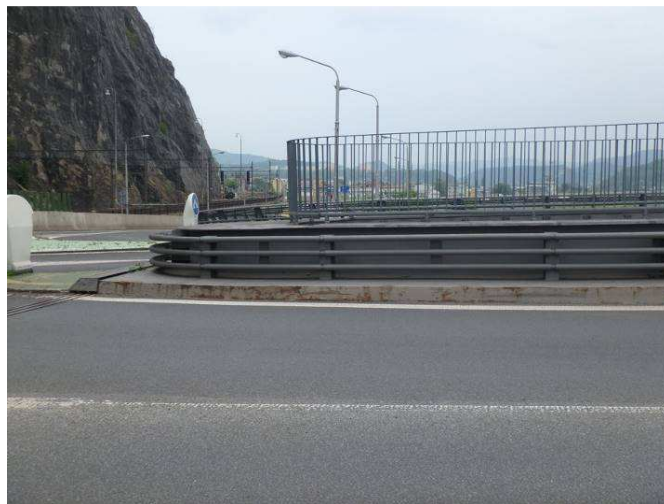
Obr. 162 - Pohled na svislou část obruby vnější římsy v oblasti MZ, prorezavění, podkorodování a odlupování ochranných nátěrů římsy

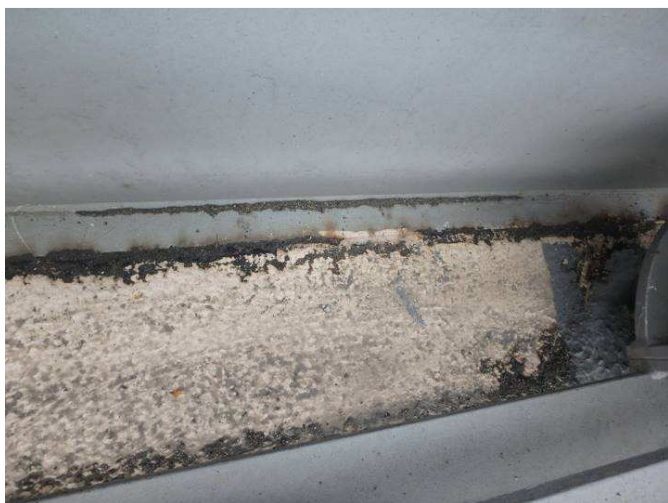
- Vnitřní římsové obruby a svislá část stěny NK jsou zasaženy také intenzivním korozním napadením. Prorezavění v těchto oblastech dosahuje stupňů Ri3 až Ri5. Nejvíce zasažené oblasti jsou hrany mezi svislou a vodorovnou částí obrub, hrany mezi vodorovnou a svislou částí stěny, hrany v kontaktu s betonem a oblasti v okolí sloupků svodidel nebo VO (viz Obr. 163 až 166).

Obr. 163 – Pohled na vnitřní vodorovnou část římsy, prorozavění na hranách a podkorodování

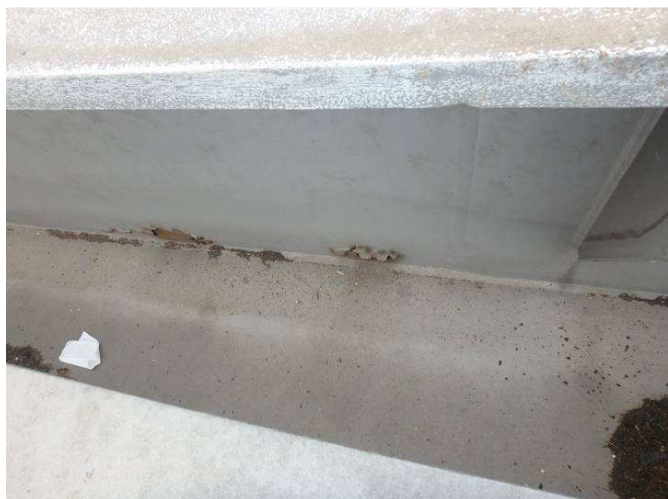
Obr. 165 - Pohled na vnitřní vodorovnou část římsy a svislou část komory, prorozavění a podkorodování

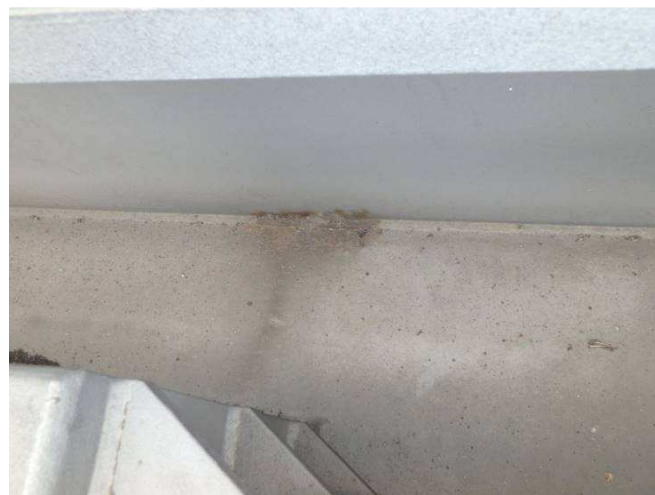
Obr. 166 - Pohled na vnitřní vodorovnou část římsy a svislou část komory, prorozavění a podkorodování

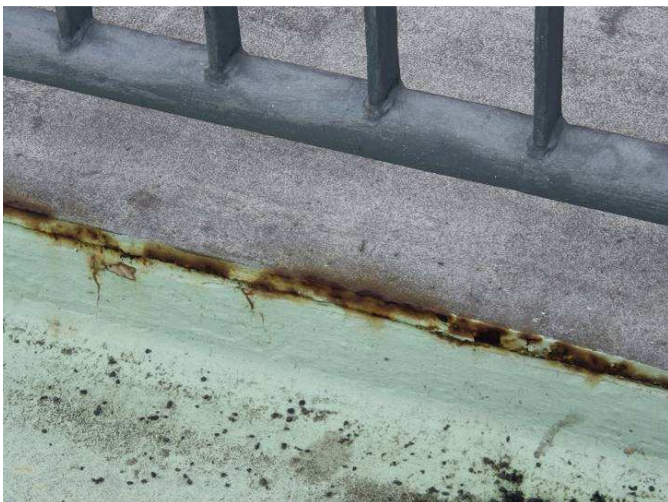
- Dalšími oblastmi, které jsou zasaženy vysokou intenzitou výskytu prorezavění, jsou vodorovné plochy pásnic nebo horního pasu komory NK. V těchto oblastech dosahuje intenzita prorezavění stupně Ri3 až Ri5. Výskyt tohoto typu prorezavění je plošného charakteru a jsou jím zasaženy velké části těchto ploch (viz Obr. 167 až 172). Vysoký stupeň prorezavění a podkorodování nátěru je také na hranách těchto plechů a ve styku s pochozí izolací.

Obr. 167 – Pohled na horní pas komory, prorozavění na hranách, podkorodování, smívání vrchního nátěru

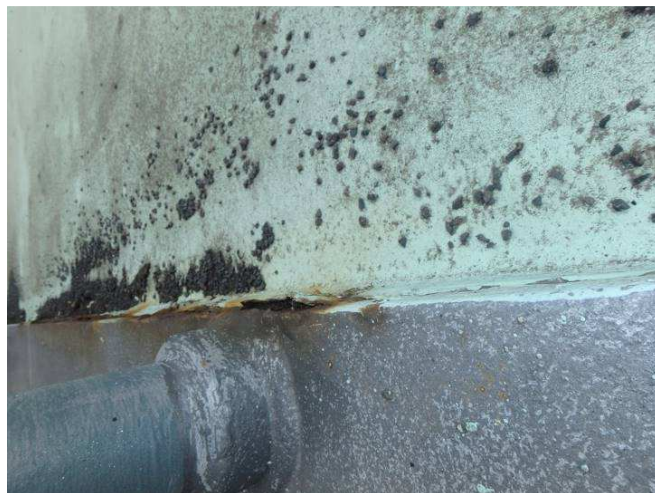
Obr. 168 - Pohled na horní pas komory, prorozavění na hranách, podkorodování, smívání vrchního nátěru

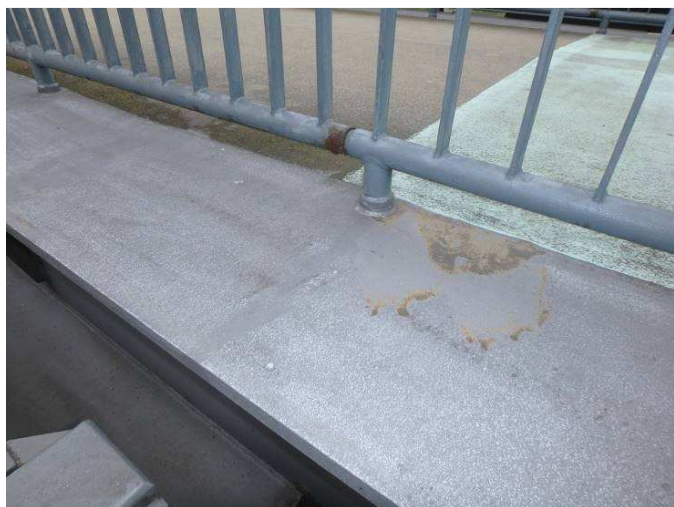
Obr. 169 - Pohled na horní pas komory, prerezavění Ri3 až Ri5, smívání vrchního nátěru

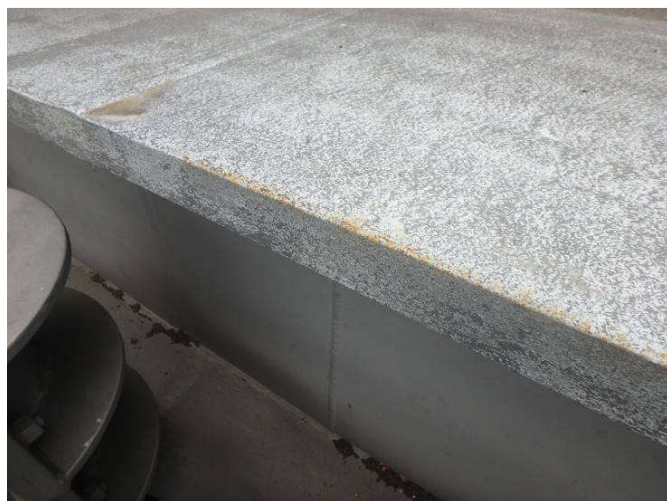
Obr. 170 - Pohled na horní pas komory, prerezavění na hranách, smívání vrchního nátěru

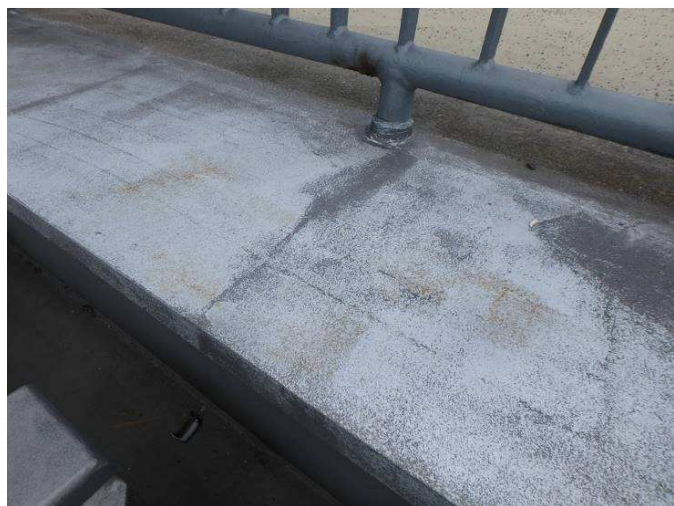
Obr. 171 - Pohled na horní pas komory, prerezavění Ri3, smívání vrchního nátěru

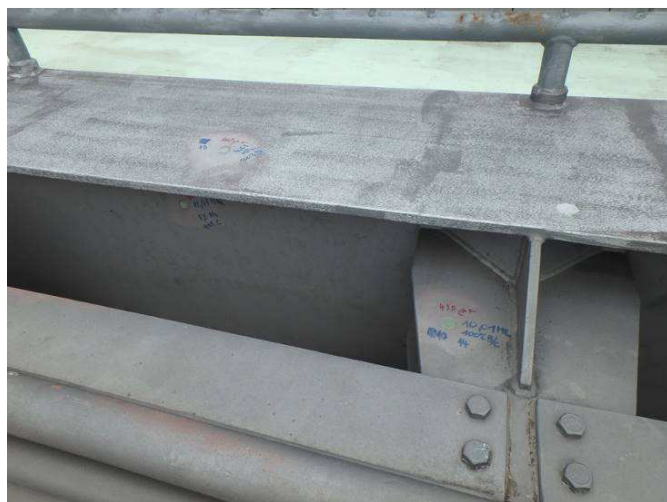
Obr. 172 - Pohled na horní pas komory, prerezavění Ri3, smívání vrchního nátěru

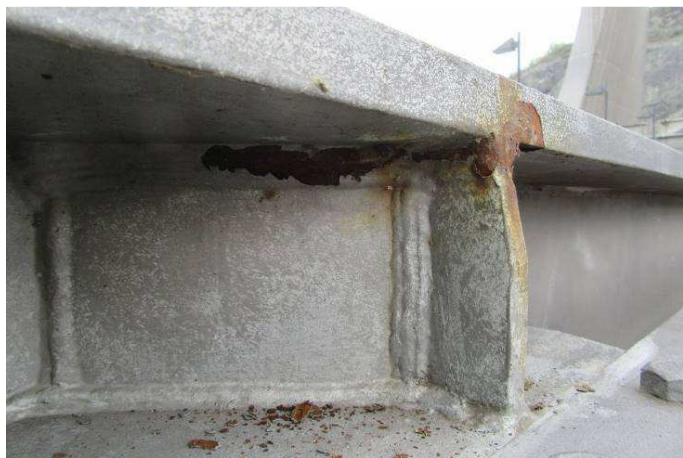
- Vnitřní sloupky svodidel včetně šroubovaného vodorovného zádržného systému a sloupky VO jsou také zasaženy poměrně intenzivním korozním napadením, kde úroveň prorezavění ve většině případů dosahuje stupně Ri4 a Ri5. Nejčastěji se vyskytujícími místy napadení jsou patky sloupků, místa uchycení vodorovného zádržného systému včetně spojovacího materiálu, připojení sloupků VO, místa připojení výztuh sloupků a další detaily konstrukcí, kde dochází k usazování nečistot a je vyšší koncentrace vlhkosti (viz Obr. 173 až 182).

Obr. 173 – Pohled na připojení sloupku svodidla, prerezavění, podkorodování, odlupování, smívání vrchního nátěru

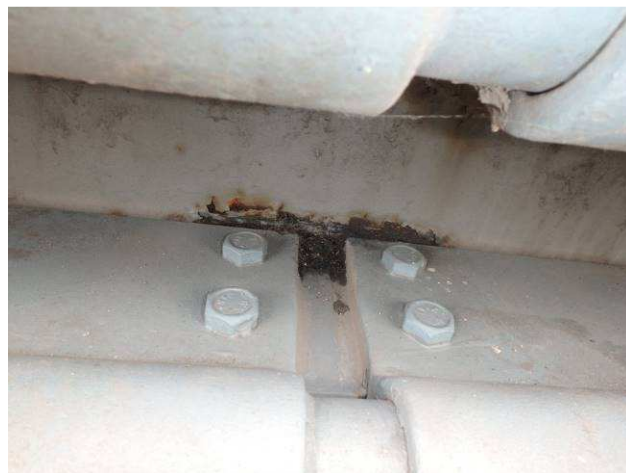
Obr. 174 – Pohled na patku sloupku svodidla, prerezavění, podkorodování

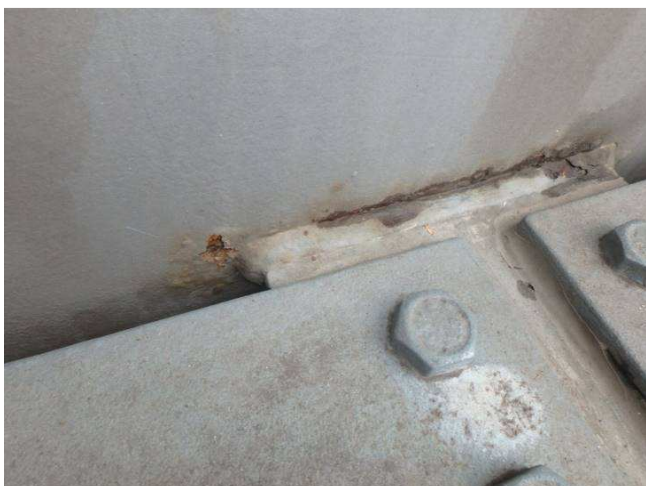
Obr. 175 – Pohled na uchycení vodorovného zádržného systému, prerezávání, podkorodování

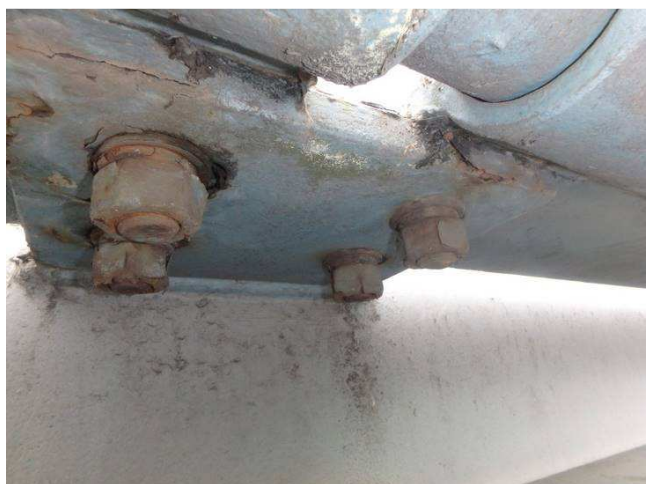
- Obecně veškeré šroubové styky jsou zasaženy prorezavěním a velmi často již plošnou korozi (viz Obr. 176 až 178, 180, 183, 184, 185, 188, 196, 197, 201, 202, 206, 219).

Obr. 177 - Pohled na přípoj vodorovného záchytného systému, prerezávání, koroze na hranách, odlupování, koroze spojovacího materiálu

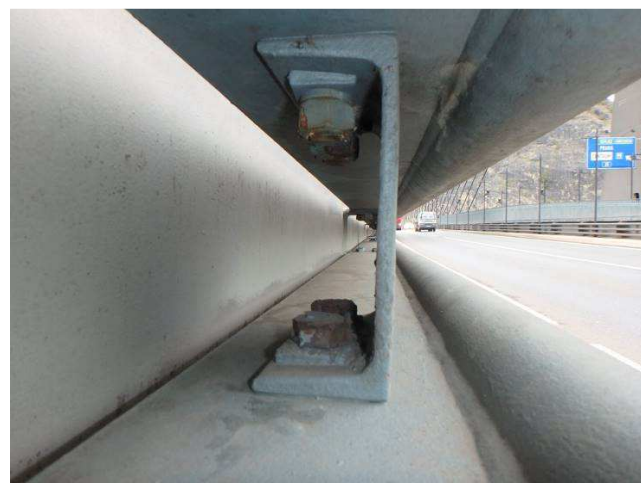
Obr. 178 – Pohled na spojku vodorovného záchytného systému, koroze spojovacího materiálu

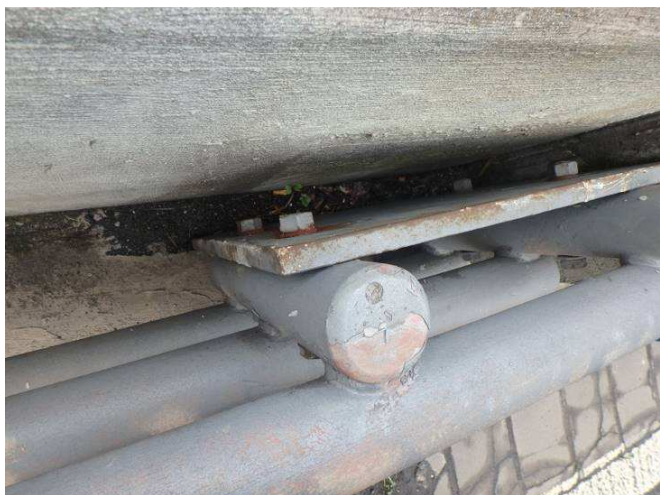
Obr. 179 - Pohled na koncovou část svodidla, prerezávání, koroze na hranách, odlupování vrchního nátěru

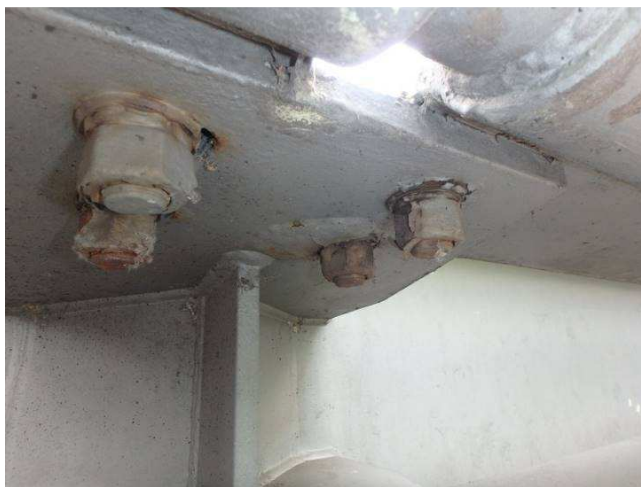
Obr. 180 - Pohled na přípoj vodorovného záchytného systému, koroze spojovacího materiálu

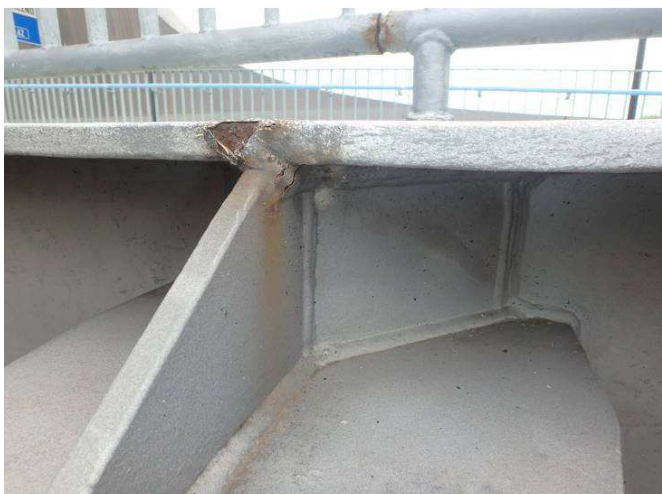
Obr. 181 – Pohled na připojení sloupku svodidla, prorezavění, podkorodování, smívání vrchního nátěru

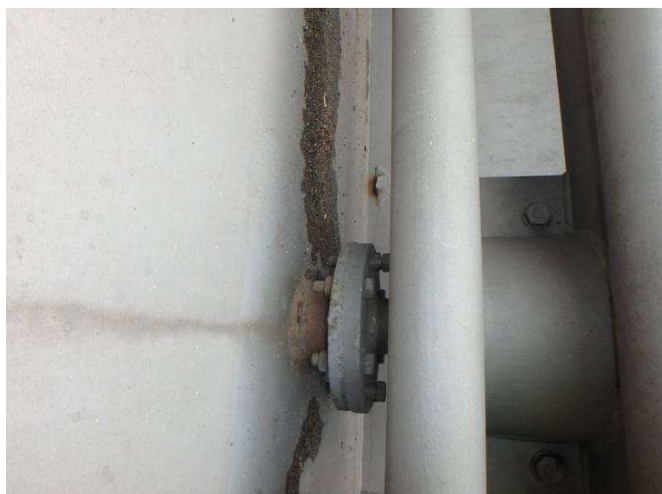
Obr. 182 – Pohled na připojení sloupu VO, prorezavění a podkorodování

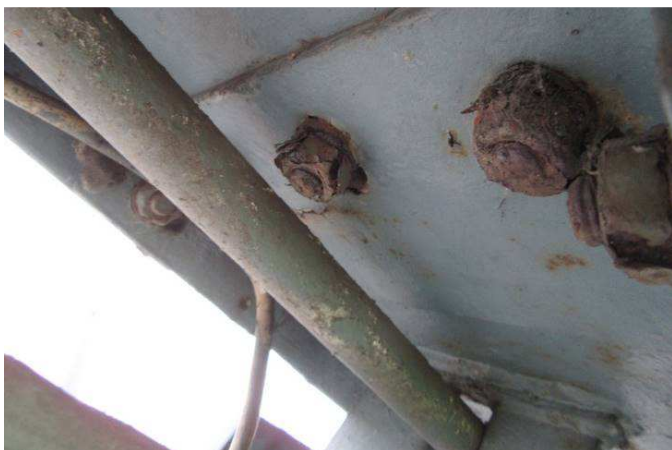
sloupků a madel), úchyty pro vodorovné konstrukce zádržného systému, uchycení svislé římsové části, veškerý spojovací materiál, spodní pásnice a navazující stěny konstrukce sloupku (část připojená ke konzolám mostu), lokálně místa v plochách stěny konstrukce sloupku (viz Obr. 183 až 207).

Obr. 183 – Pohled na madlo svodidla ze spodu, koroze spojovacího materiálu, prorezavění

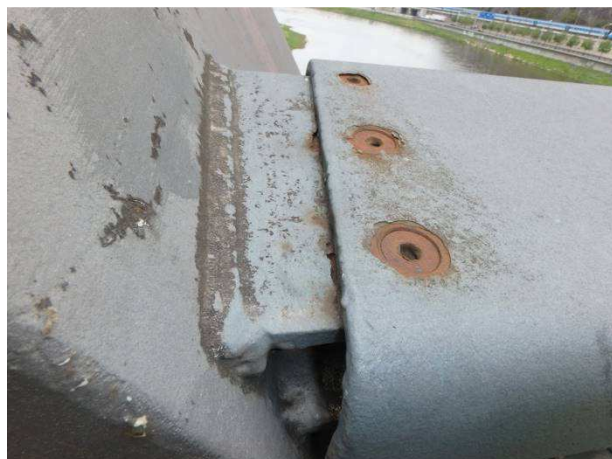
Obr. 184 – Pohled na přípoj madla svodidla, koroze spojovacího materiálu, koroze na hranách styku

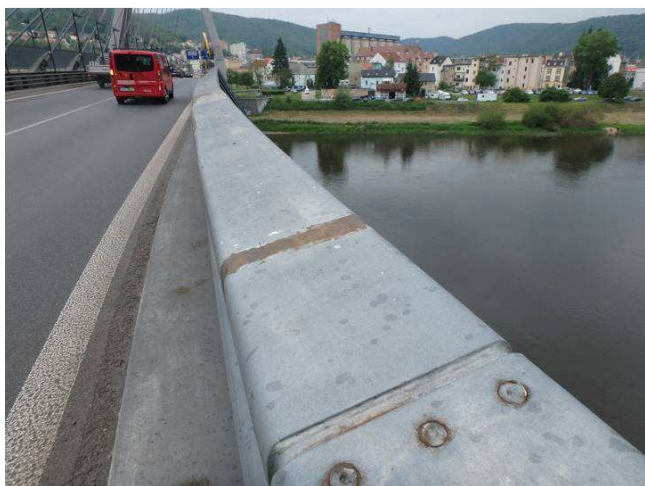
Obr. 193 – Pohled na madlo svodidla, plošná koroze, koroze spojovacího materiálu, koroze na hranách

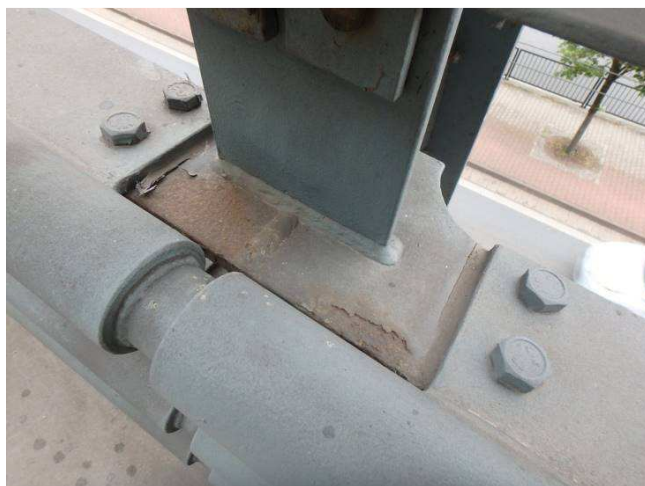
Obr. 194 – Pohled na uchycení vodorovného zádržného systém, prorezavění, podkorodování, plošná koroze

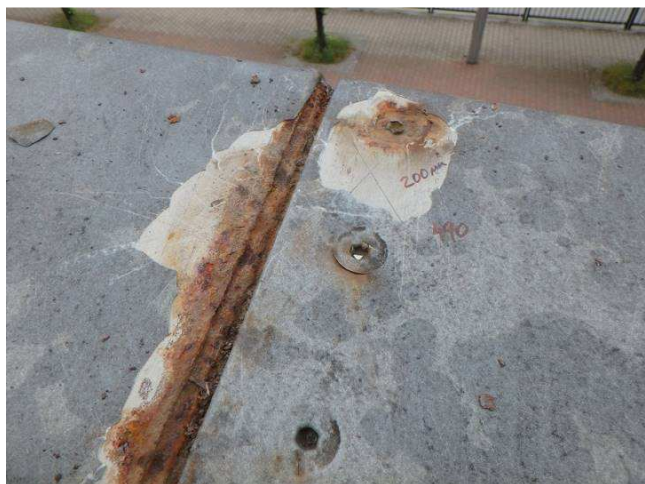
Obr. 195 – Pohled na styk madla svodidla, koroze na hranách, podkorodování, koroze spojovacího materiálu

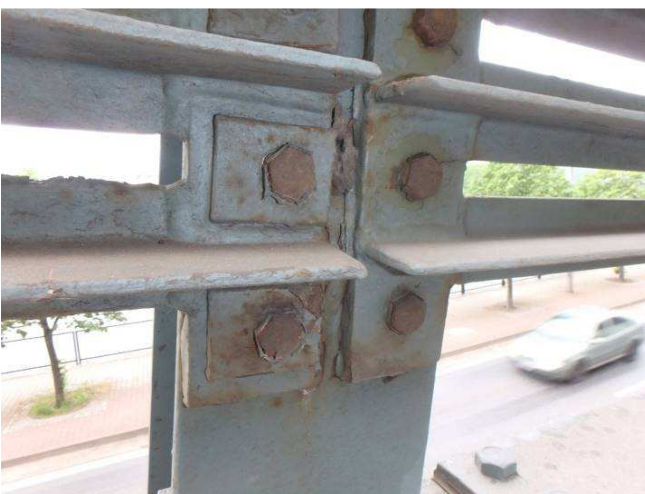
Obr. 197 – Pohled na šroubový styk výplně svodidla, prorezavění, podkorodování, koroze spojovacího materiálu

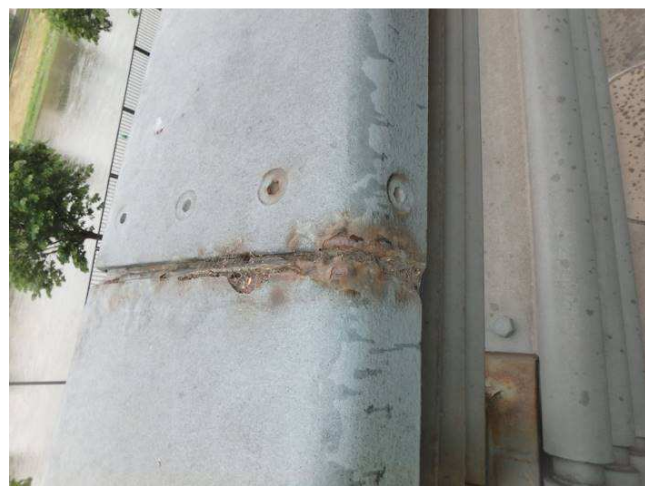
Obr. 198 – Pohled na styk madla svodidla, prorezavění, podkorodování, koroze spojovacího materiálu

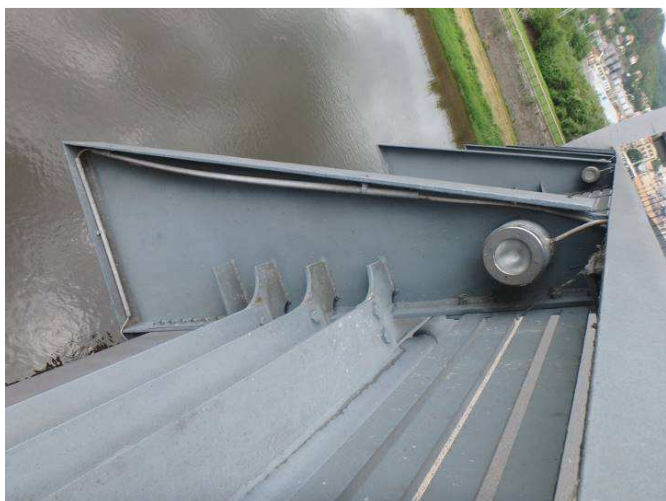
Obr. 199 – Pohled na sloupek svodidla, prorezavění v místech přípojů vodorovného zachytňovacího systému

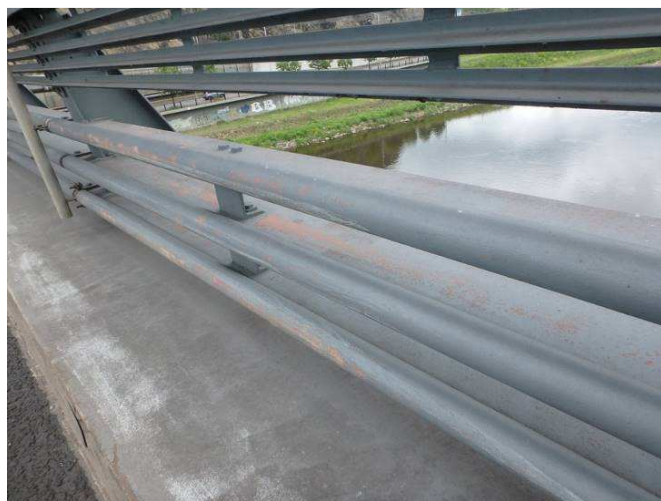
Obr. 200 – Pohled na vodorovné zachytňovací systémy, prorezavění, odlupování, smívání vrchního nátěru

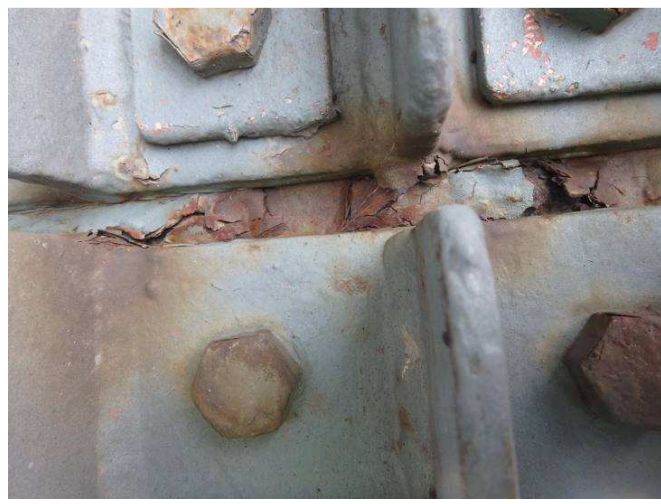
Obr. 202 – Pohled na šroubový spoj výplně svodidel, prorezavění, podkorodování, plošná koroze, koroze spojovacího materiálu

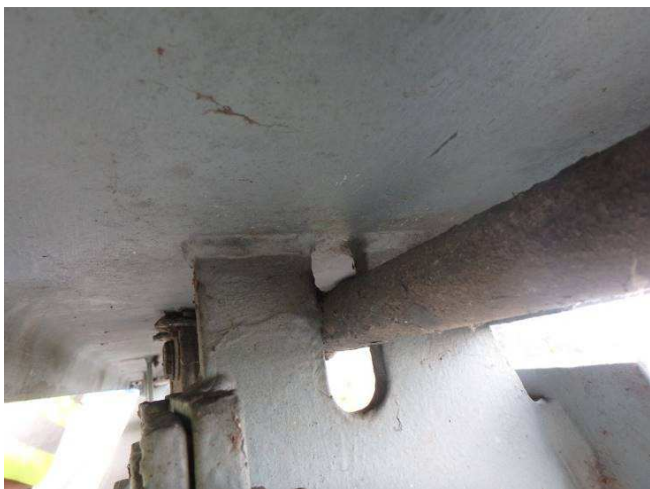
Obr. 203 – Pohled na přípoj sloupku svodidla, koroze na hranách, koroze elektro

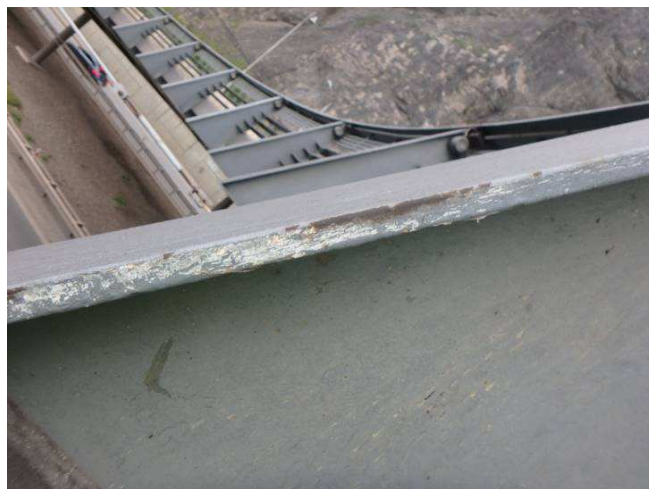
Obr. 204 – Pohled na sloupek svodidla, koroze na hranách, smívání vrchního nátěru

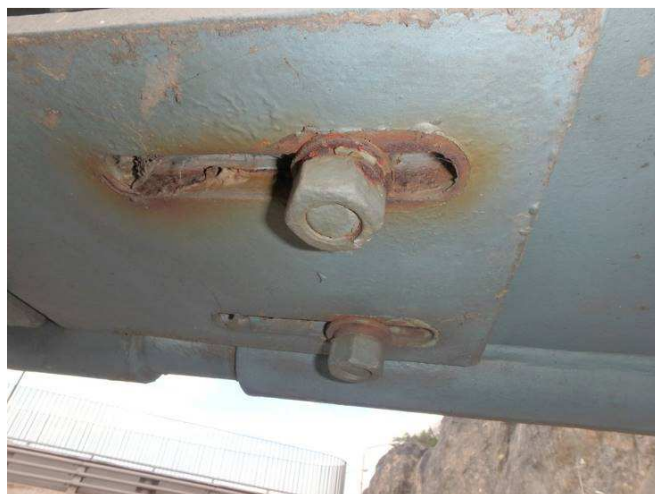
Obr. 206 – Pohled na uchycení vodorovného zádržného systému, prorazavění, koroze na hranách, koroze spojovacího materiálu

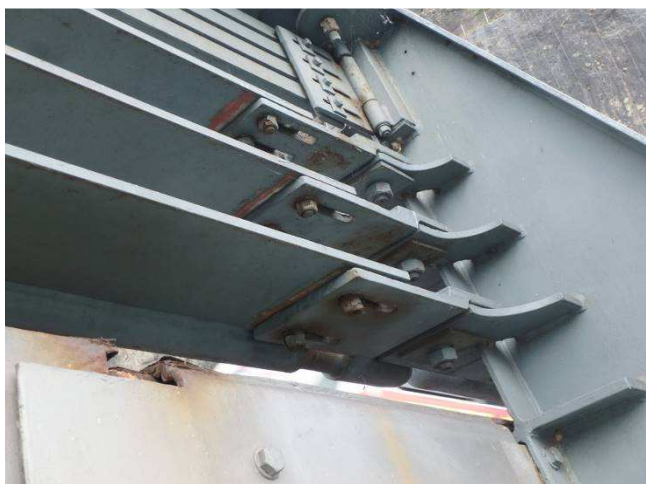
Obr. 207 – Pohled na dilatační úsek svodidla, prorazavění, koroze na hranách styků

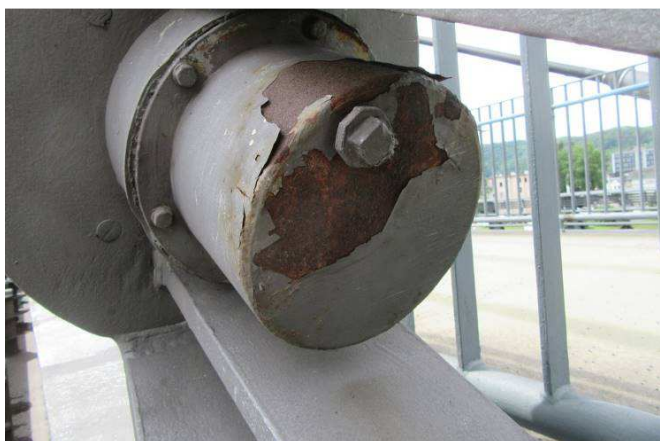
- Kotevní oblasti závěsů včetně koncových krytek vykazují stupně prorezavění Ri3 až Ri5. Lokálně se nacházejí i místa, kde již došlo k plné degradaci nátěrového systému a konstrukce plošně korodují. Nejčastěji se vyskytujícími místy těchto vad jsou hrany plechů, stěny v oblasti styku s horním pasem komory, koncové oblasti kotvy (viz Obr. 208 až 216).

Obr. 209 – Pohled na krytku závěsu, prorazavění, podkorodování, odlupování, plošná koroze

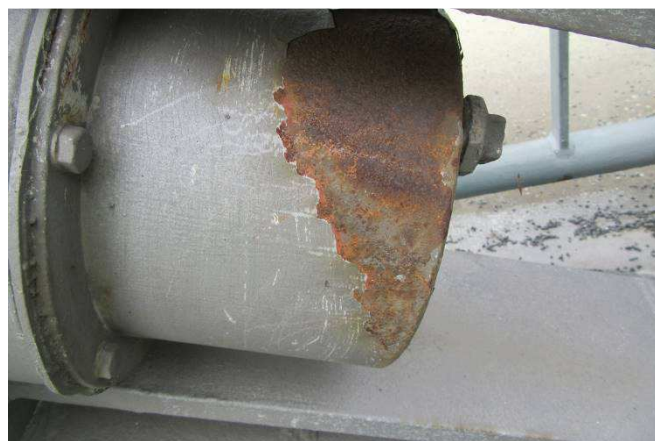
Obr. 210 – Pohled na krytku závěsu, podkorodování, plošná koroze

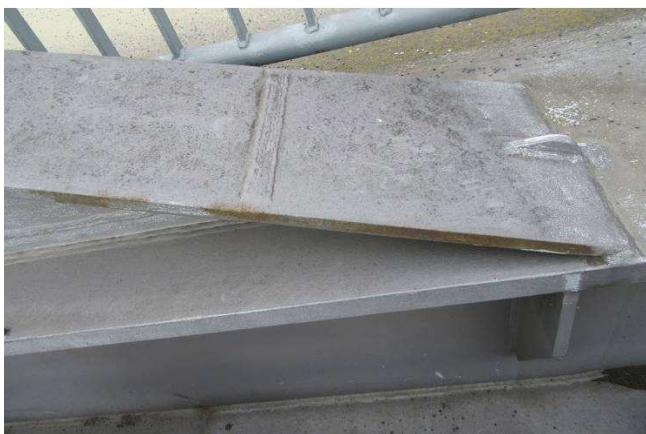
Obr. 211 – Pohled na kotevní oblast závěsu, prorezavění, smívání vrchního nátěru

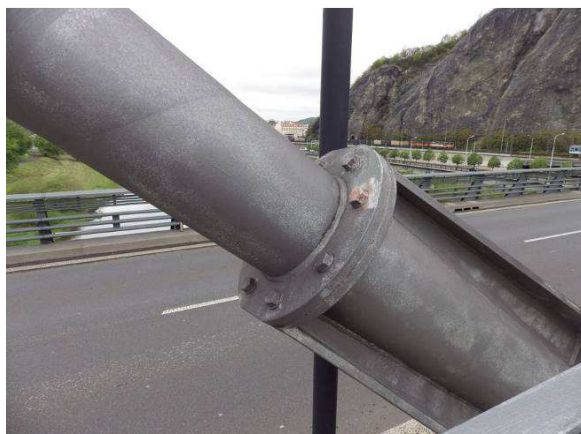
Obr. 212 – Pohled na závěs, koroze na hranách, smívání vrchního nátěru

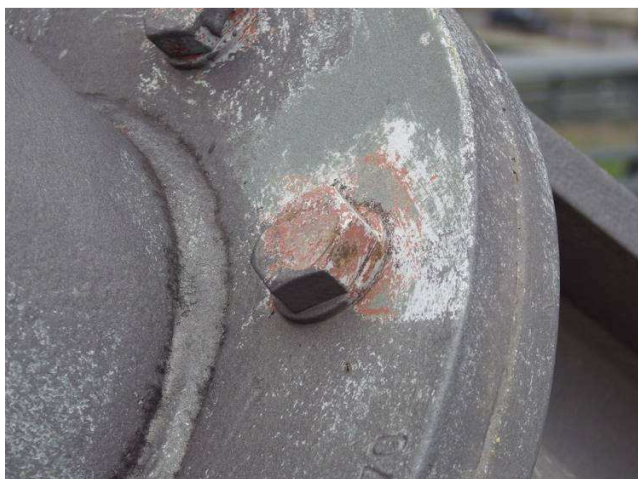
Obr. 213 – Pohled na spojovací materiál u závěsu, smívání vrchního nátěru

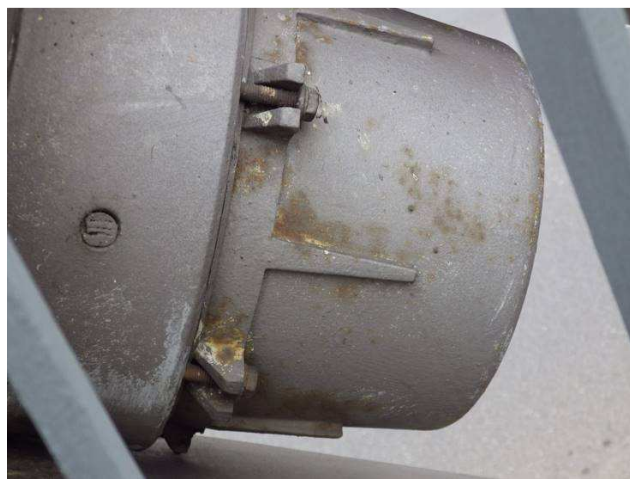
Obr. 214 – Pohled na krytku závěsu, prorezavění Ri3 až Ri4, smívání vrchního nátěru, koroze na hranách

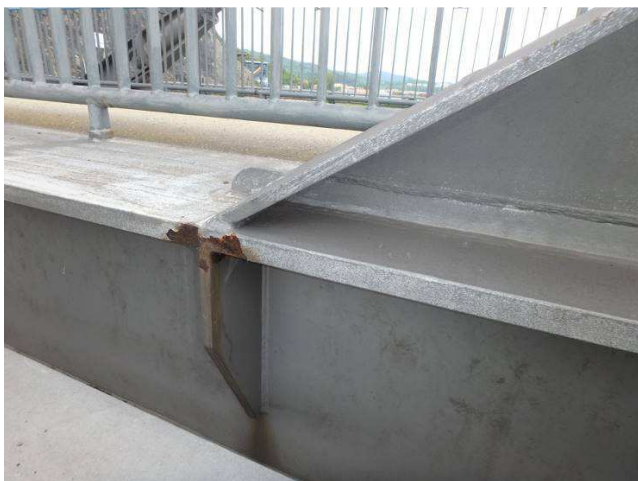
Obr. 215 – Pohled na kotevní oblast závěsu, prorezavění, podkorodování, plošná koroze

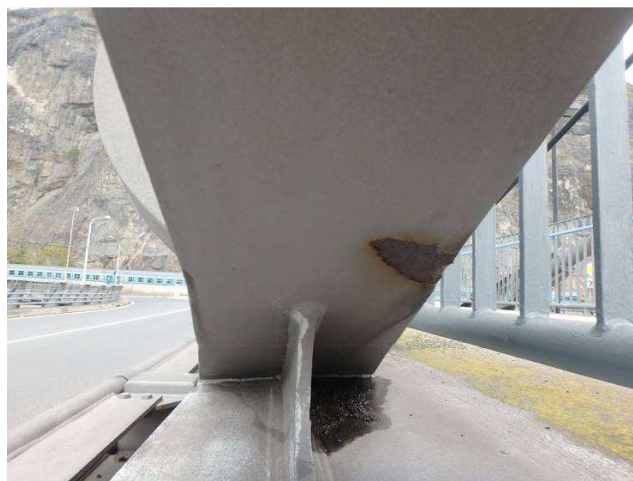
Obr. 216 – Pohled na kotevní oblast závěsu, podkorodování, plošná koroze, usazování nečistot

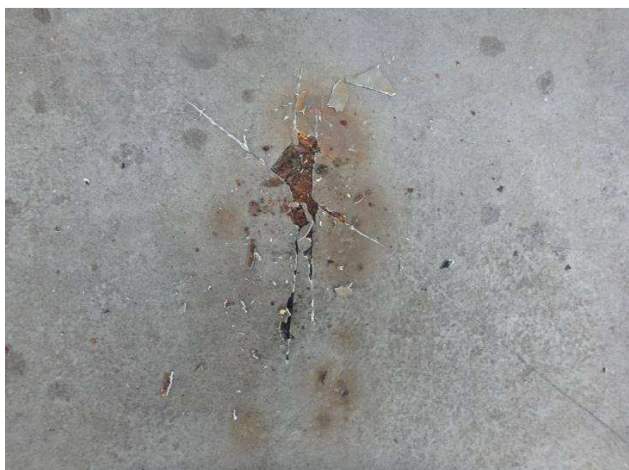
- Obecně lze konstatovat, že na všech těchto konstrukcích se vyskytují i oblasti, které vizuálně nejeví významné známky prorezavění (pouze mírně zvlněné nebo vypouklé plochy), ale při provedení destruktivní zkoušky (např. X řez) jsou tyto plochy podkorodované (viz Obr. 217 až 218).

Obr. 217 – Pohled na plochu římsy, podkorodování, nevyhovující X-řez

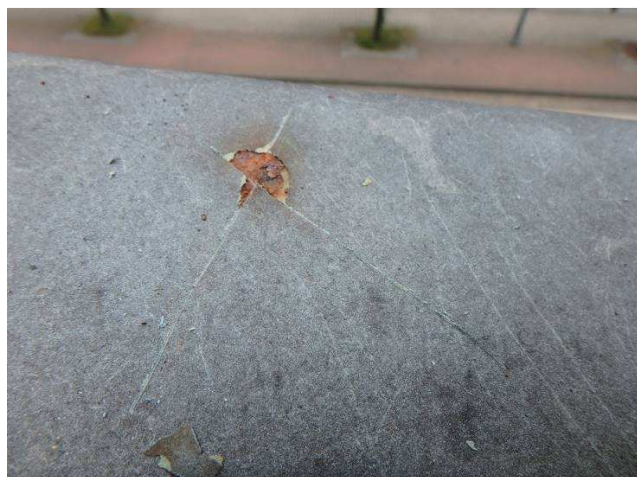
Obr. 218 – Pohled na madlo zábradlí, podkorodování, nevyhovující X-řez

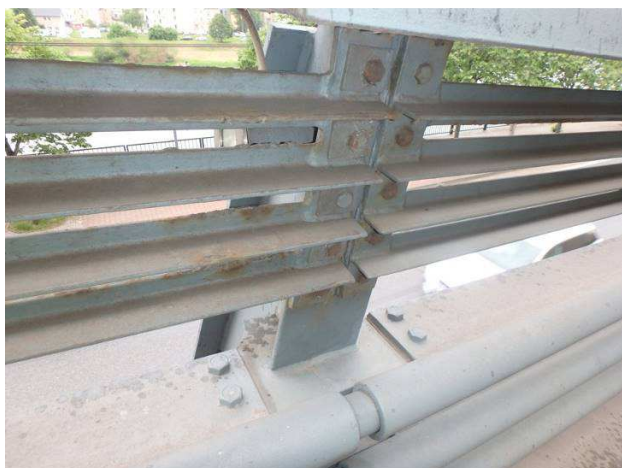
Obr. 219 – Pohled na šroubové styky svodidla, podkorodování, prorozavění, koroze spojovacího materiálu

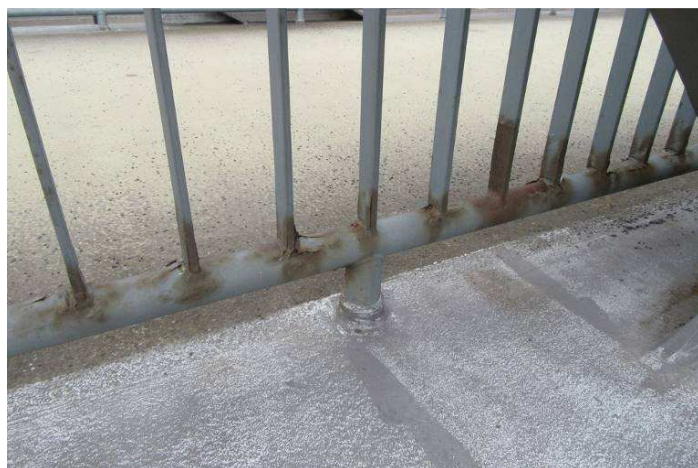
- Na zábradlí v oblasti veřejného chodníku dochází na jeho sloupcích, madlech, vodících prvcích a výplních k výskytu intenzivní koroze v rozmezí Ri4 až Ri5. Na těchto konstrukcích se nacházejí i podkorodovaná místa, která jsou již vizuálně patrná a po jejich mechanickém odstranění je zastižena plošná i nerovnoměrná koroze základního materiálu (viz Obr. 220 až 228).

Obr. 220 – Pohled na spodní pas zábradlí, intenzivní prorozavění, podkorodování, plošná koroze

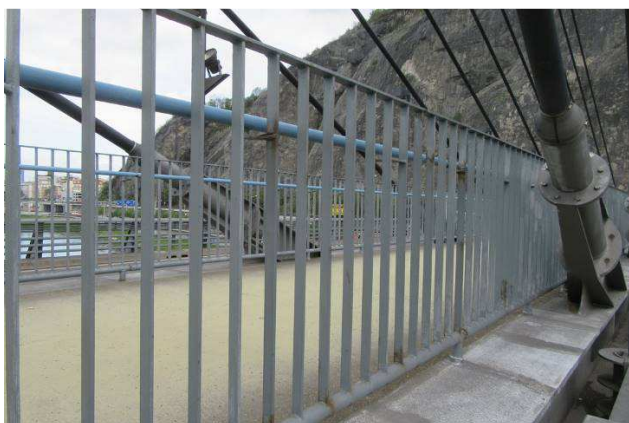
Obr. 221 – Pohled na zábradlí chodníku, prorozavění, podkorodování

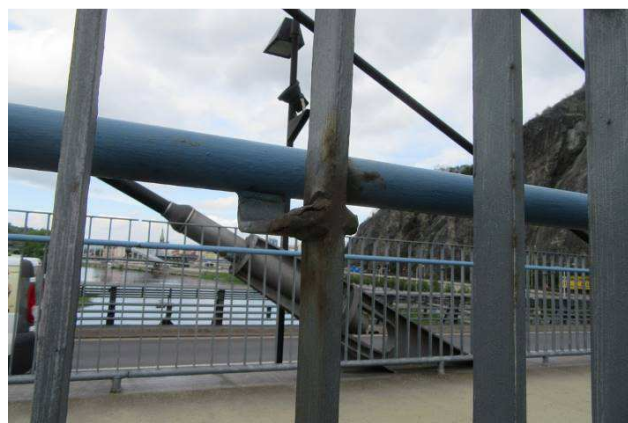
Obr. 222 – Pohled na zábradlí chodníku, prorozavění, podkorodování

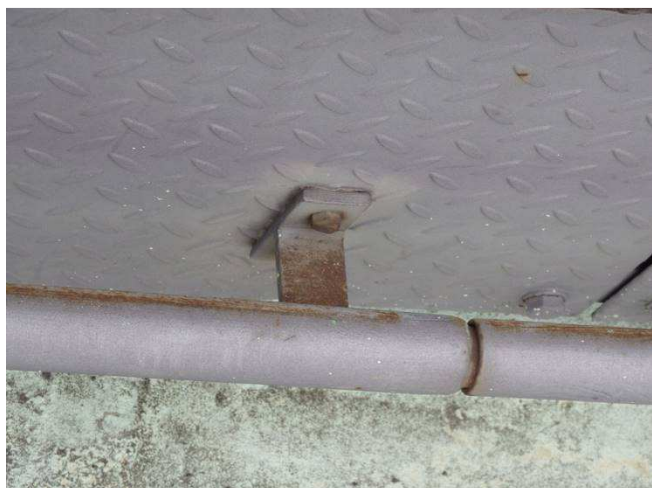
Obr. 223 – Pohled na vodící prvky zábradlí, prorezavění, plošná koroze

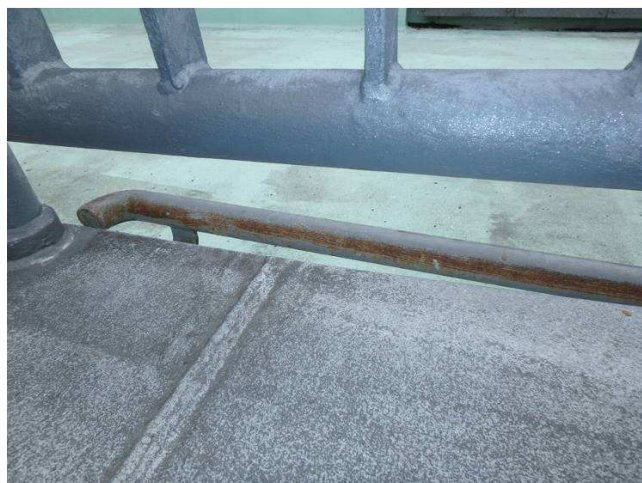
Obr. 224 – Pohled na vodící prvky zábradlí, prorezavění, smívání vrchního nátěru, křídování

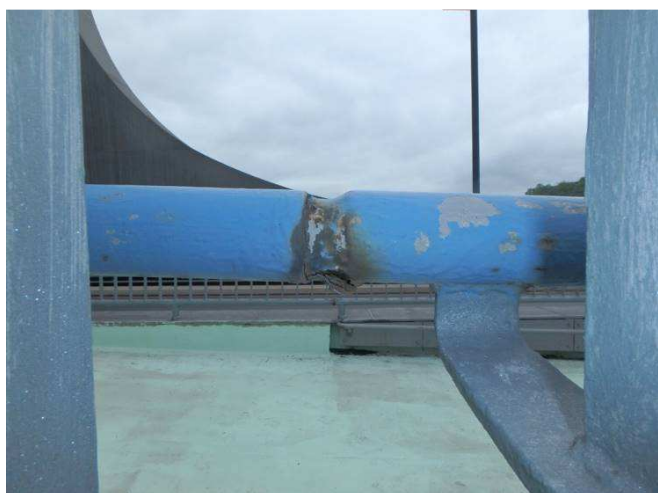
Obr. 225 – Pohled na spojku madla zábradlí, prorezavění, odlupování vrchního nátěru

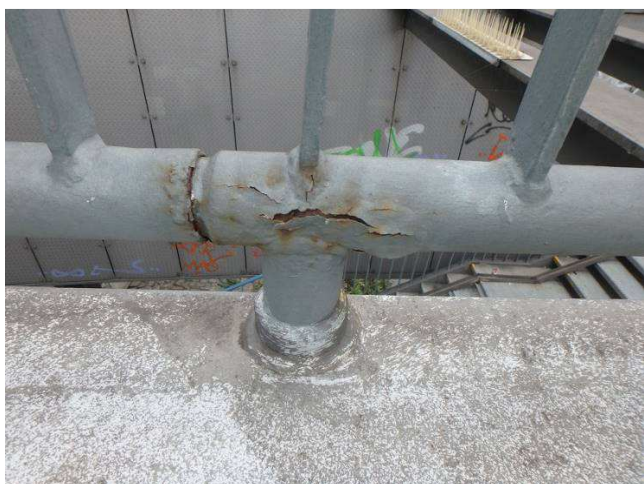
Obr. 227 - Pohled na spodní pas zábradlí, prorezavění, podkorodování, odlupování, plošná koroze

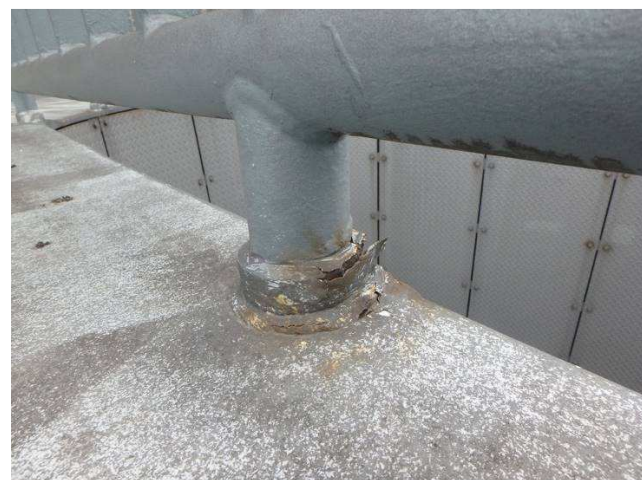
Obr. 228 – Pohled na přípoj zábradlí, prorezavění, podkorodování

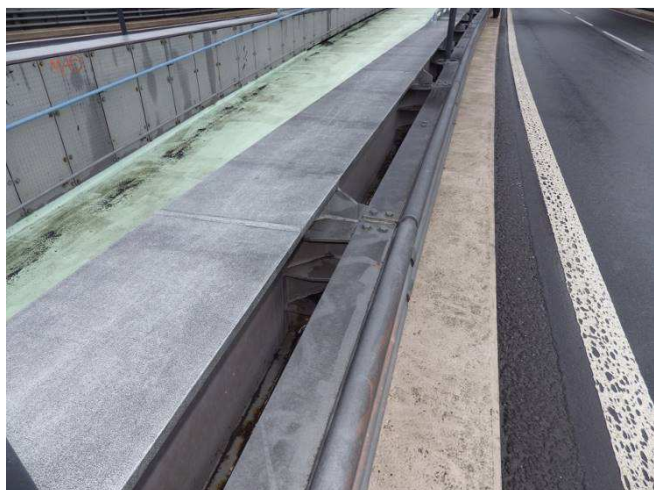
- Slzičkové plechy, které slouží jako kapotáž nosníků v sestupující chodníkové části jsou lokálně zasaženy prorezavěním stupně Ri3 až Ri4. Spojovací materiál je zasažen ve většině případů plošnou korozi (viz Obr. 229 až 235).

Obr. 229 Pohled na slzičkové plechy kapotáže

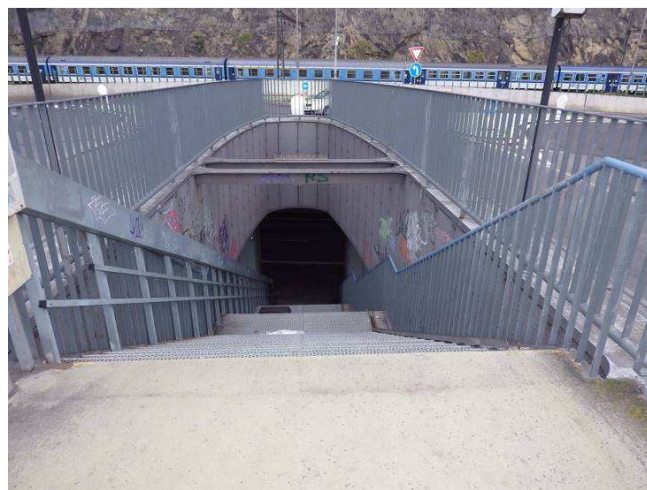
Obr. 230 – Pohled na slzičkové plechy kapotáže

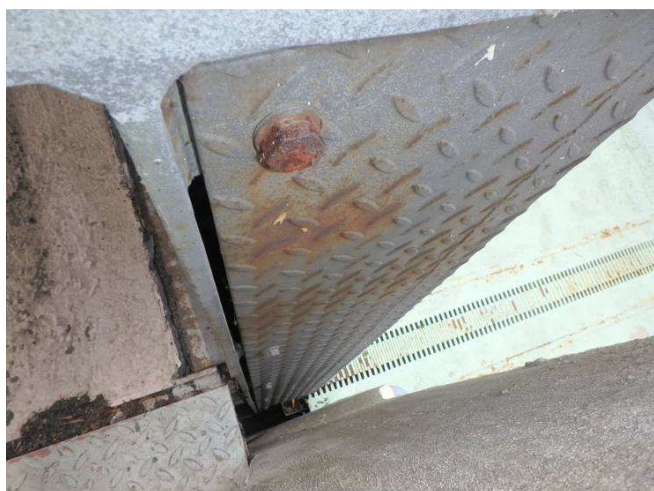
Obr. 231 – Pohled na slzičkové plechy kapotáže, prerezavění, koroze spojovacího materiálu

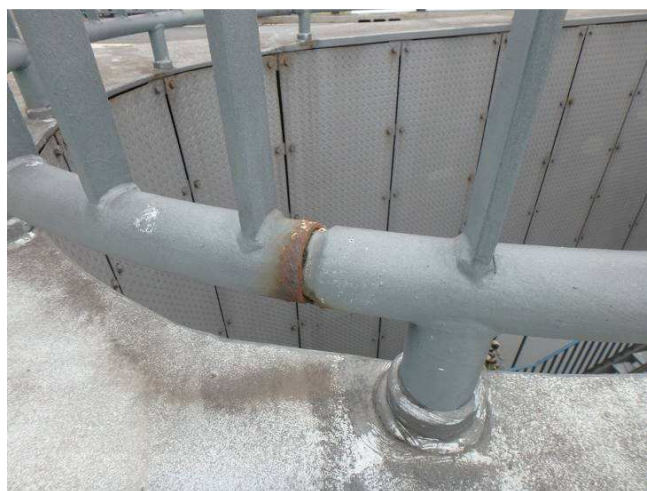
Obr. 232 – Pohled na slzičkové plechy kapotáže a zábradlí. Prerezavění, podkorodování

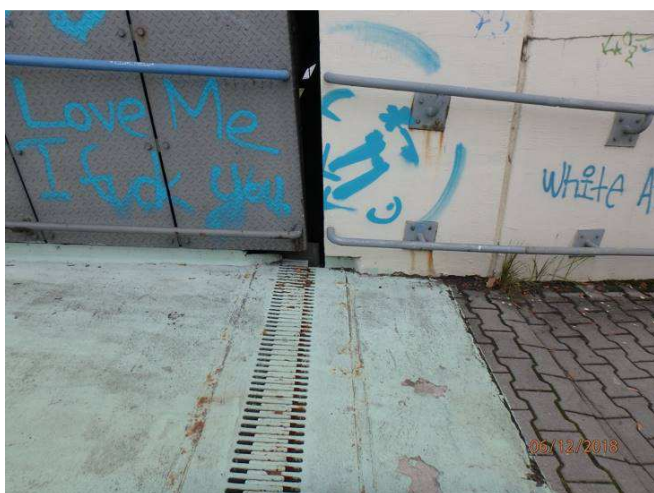
Obr. 233 – Pohled na slzičkové plechy a MZ
