Objednatel:	Ústí nad Labem	Obec:	Ústí nad Labem	Kraj:	ÚSTECKÝ
Akce:	MOST PŘES LABE POD MARIÁNSKOU SKÁLOU V ÚSTÍ NAD LABEM			Datum	Stupeň
Část:				07/2019	PRŮZKUM
Příloha:	KOROZNÍ PRŮZKUM – PKO

## **KOROZNÍ PRŮZKUM - PKO**

### **MOST PŘES LABE POD MARIÁNSKOU SKÁLOU V ÚSTÍ NAD LABEM**

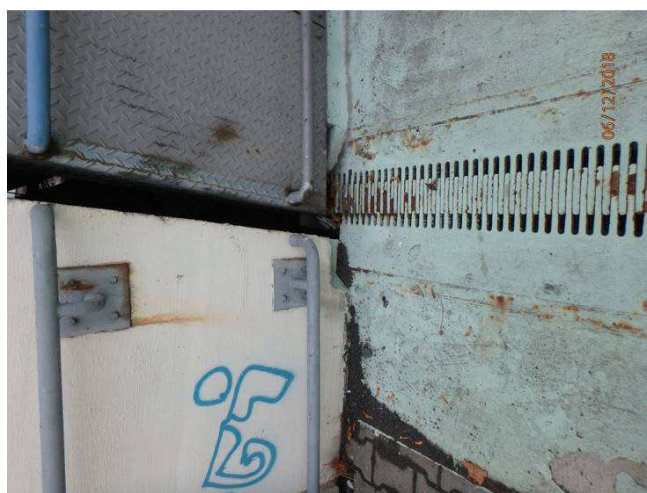
- Slzičkové plechy, které slouží jako kapotáž nosníků v sestupující chodníkové části jsou lokálně zasaženy prorezavěním stupně Ri3 až Ri4. Spojovací materiál je zasažen ve většině případů plošnou korozi (viz Obr. 229 až 235).

Obr. 234 – Pohled na slzičkové plechy a MZ, prerezavění

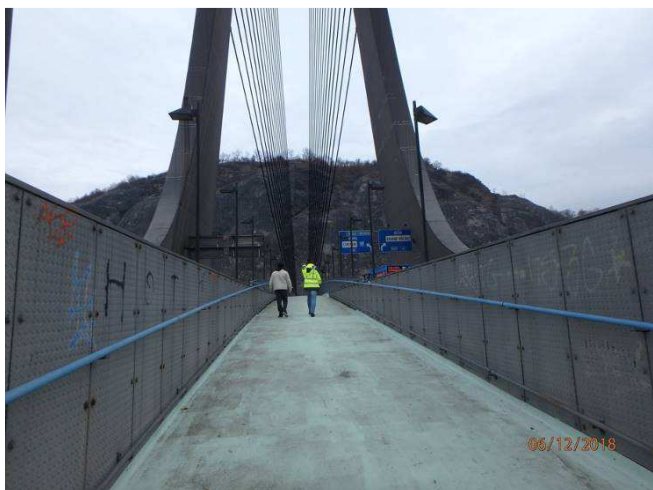
Obr. 235 – Pohled na slzičkové plechy a chodník, prerezávání, koroze spojovacího materiálu

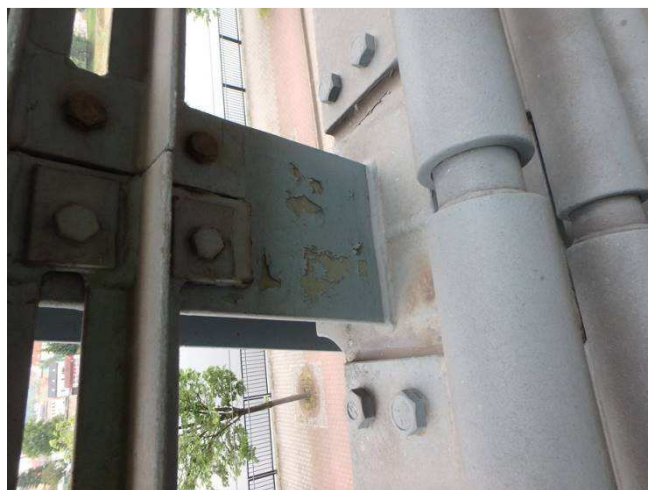
- Na sloupcích svodidel dochází k odlupování vrchních vrstev OPS zejména pak v místech uchycení vodorovných zádržných systémů a na stěnách sloupku včetně konzolových částí (viz Obr. 236 až 240).

Obr. 236 – Pohled na sloupek svodidla, odlupování, prerezávání, podkorodování

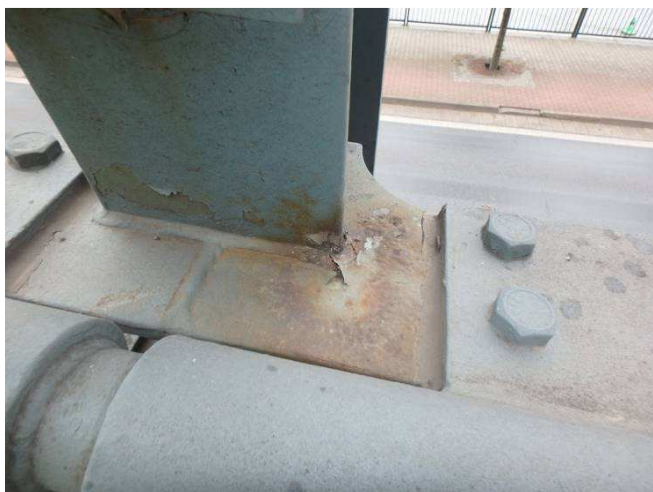
Obr. 237 – Pohled na sloupek svodidla, odlupování vrchního nátěru, prerezávání

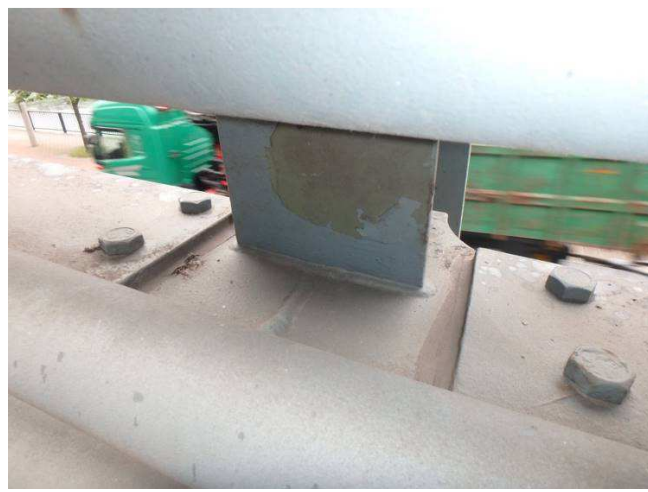
Obr. 238 – Pohled na sloupek svodidla, odlupování vrchní vrstvy

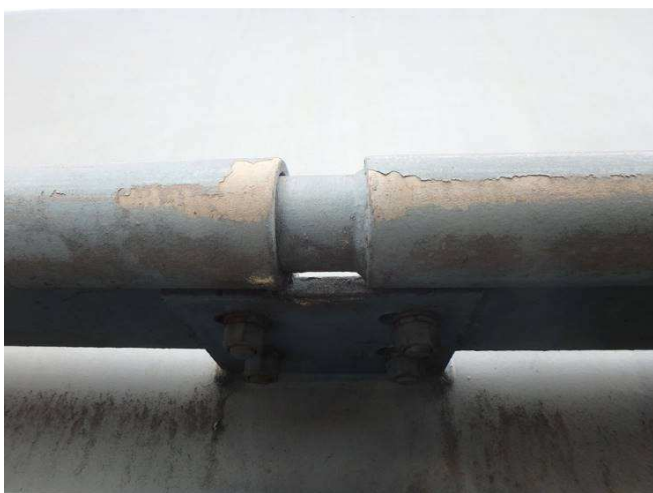
Obr. 239 – Pohled na vodorovný záchytný systém, odlupování vrchní vrstvy

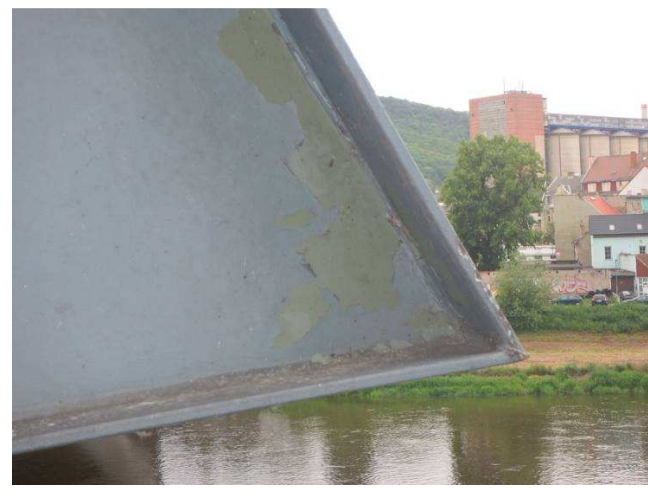
Obr. 240 – Pohled na spodní část sloupku svodidla (konzolová část), odlupování vrchní vrstvy

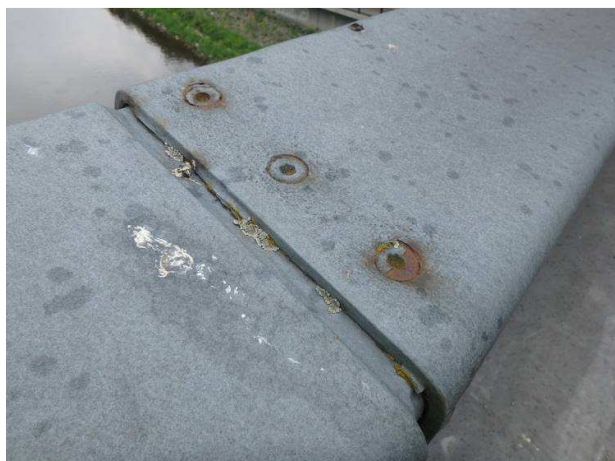
Obr. 241 – Pohled na spoj madla, výskyt hub a lišejníků, koroze spojovacího materiálu

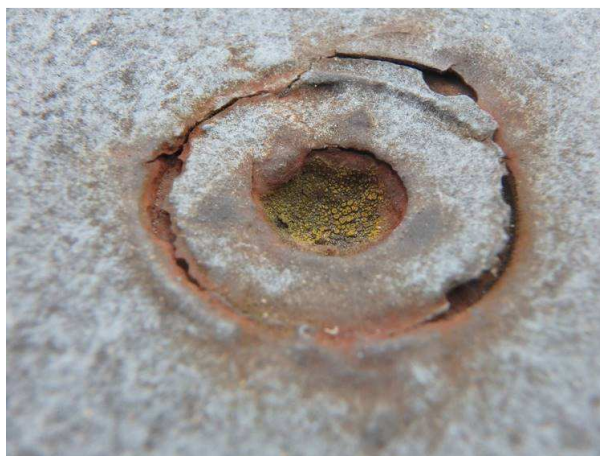
Obr. 242 – Pohled na spojovací materiál, výskyt lišejníků, podkorodování

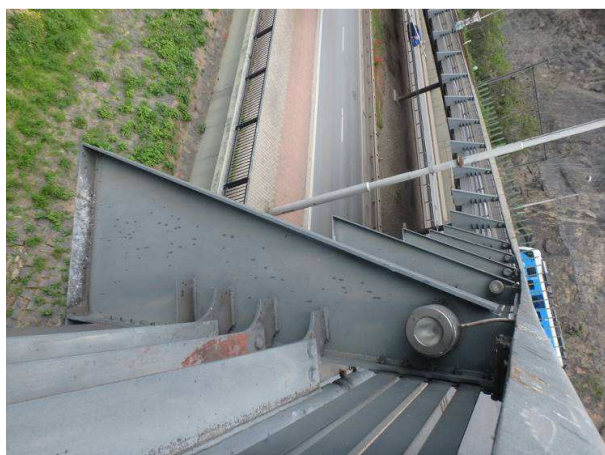
Obr. 243 – Pohled na sloupek svodidla, kontaminace spodního pasu ptačím trusem, prorozavění, podkorodování

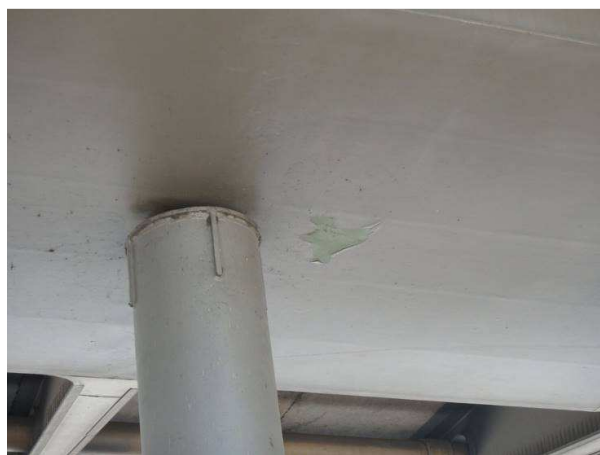
Obr. 244 – Pohled na pilíř rampy

- Na stojkách pilířů byl zjištěn relativně malý výskyt prorezavění ve stupni Ri2 až Ri4 dle ČSN EN ISO 4628-3. OPS stojek pilířů je v relativně dobrém stavu (viz Obr. 244 až 246).

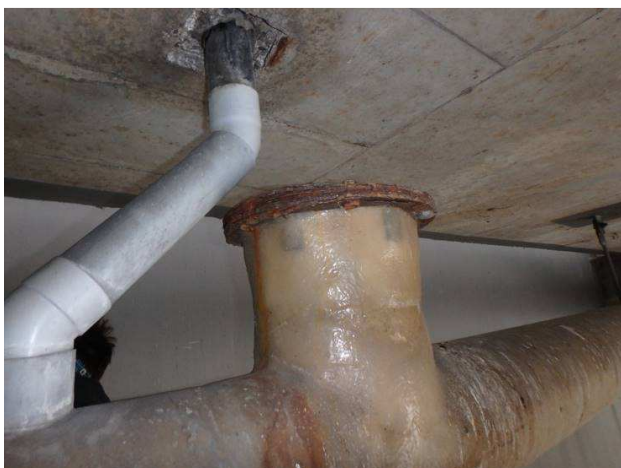
Obr. 247 – Pohled na odvodnění (čistící kus), koroze po vrstvách (lamelace), výrazné CHRL úsady, znečištění ptačím trusem

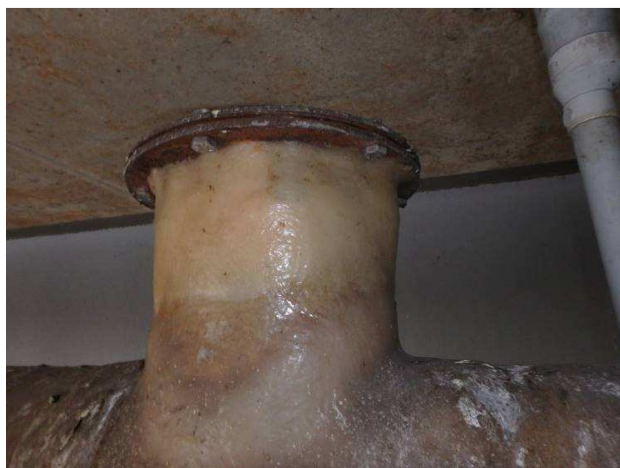
Obr. 248 – Pohled na odvodnění (čistící kus), plošná koroze, výrazné CHRL úsady, znečištění ptačím trusem

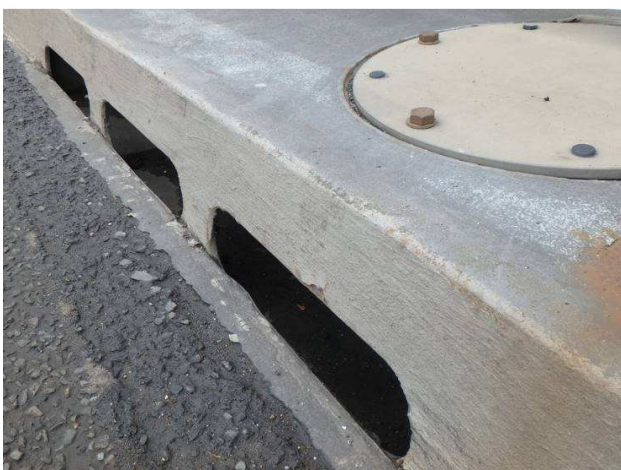
Obr. 249 – Pohled na odvodňovací otvory u říms včetně čistícího poklopu, odlupování ochrany, prorozavění, degradované asfaltové vrstvy, koroze spojovacího materiálu

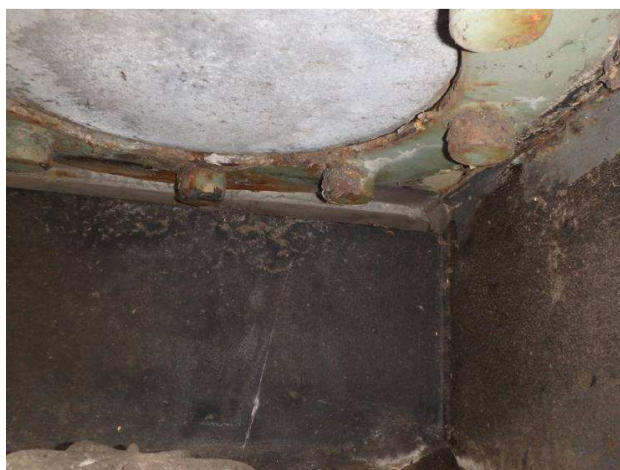
Obr. 250 – Pohled na čistící poklop uvnitř odvodnění, koroze na hranách, prorozavění R5, koroze spojovacího materiálu

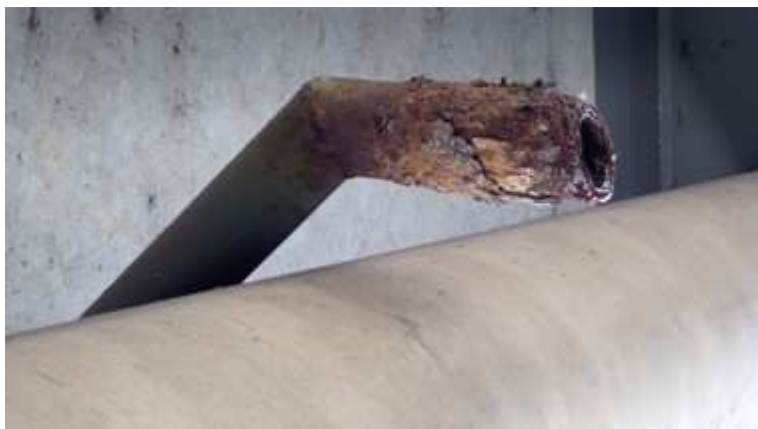
Obr. 252 – Pohled na odvodňovací trubičku, intenzivní koroze po vrstvách

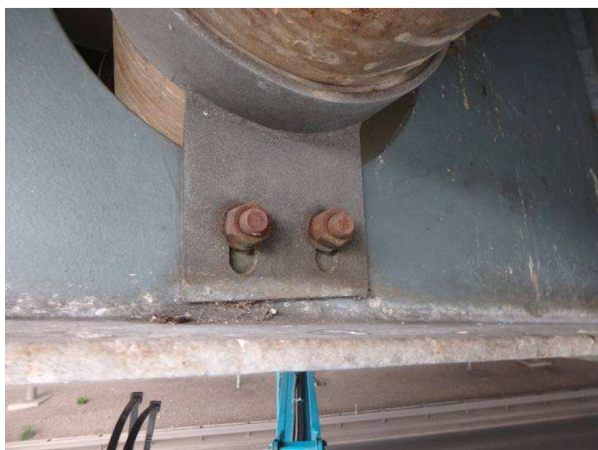
Obr. 254 – Pohled na přípoj odvodnění, koroze na hranách, koroze spojovacího materiálu

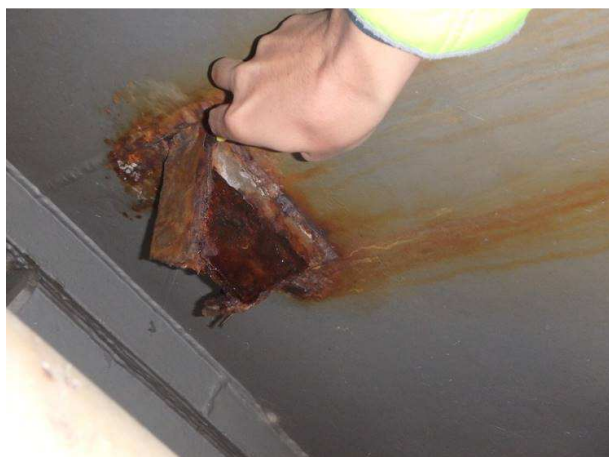
Obr. 255 – Pohled na pravděpodobné odvodnění v průběhu výstavby, intenzivní koroze po vrstvách, pravděpodobný průnik vody z vozovky

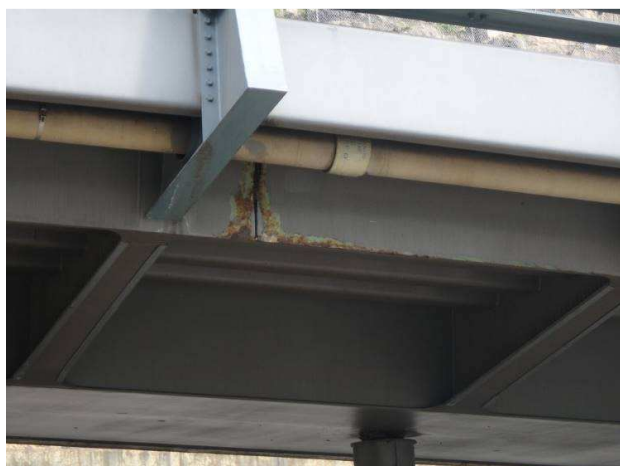
Obr. 257 – Pohled na průnik vlhkosti a vody z vozovky pravděpodobně špatně zaslepenými dočasnými odvodňovači

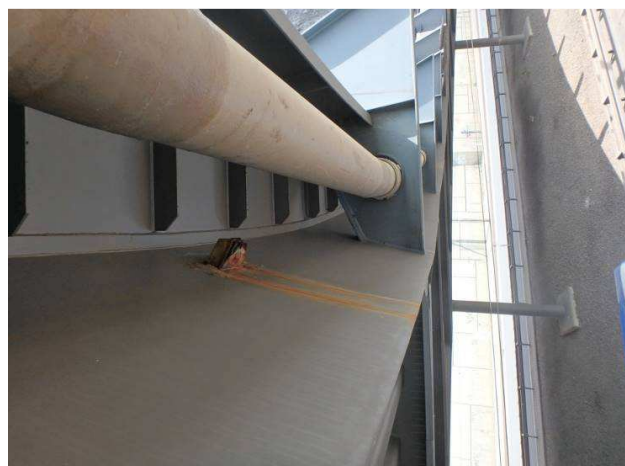
Obr. 258 - Pohled na průnik vlhkosti a vody z vozovky pravděpodobně špatně zaslepenými dočasnými odvodňovači

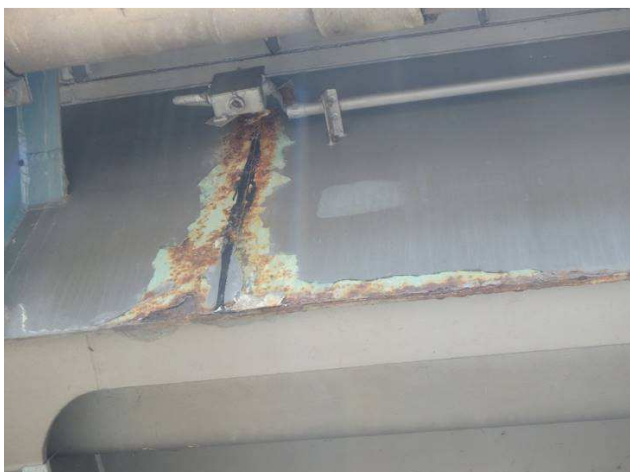
Obr. 259 - Pohled na průnik vlhkosti a vody z vozovky pravděpodobně špatně zaslepenými dočasnými odvodňovači, kombinace s průchodem elektrochráničky

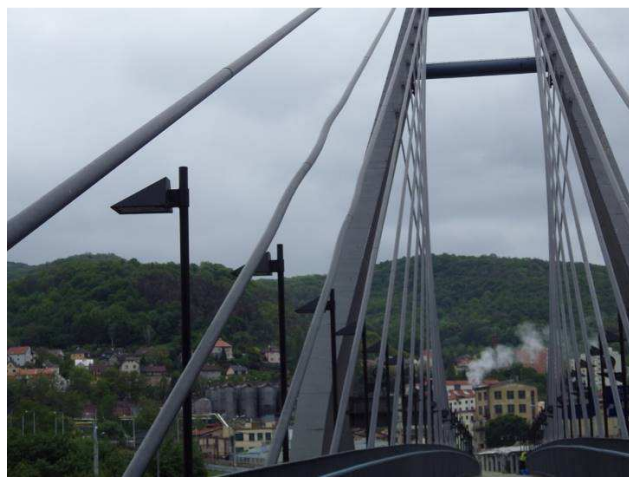
Obr. 262 - Pohled na závěsy mostu, výrazné zvlnění dvojice závěsů

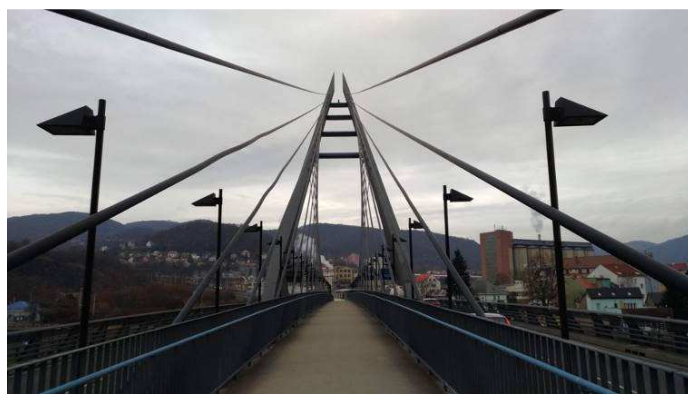
Obr. 264 - Pohled na závěsy mostu, výrazné zvlnění dvojice závěsů

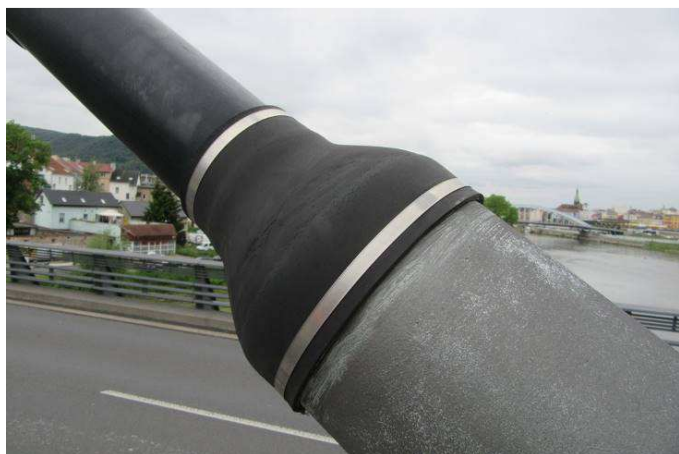
Obr. 265 - Pohled na krycí manžetu konce závěsu, degradace gumy, smívání nátěrů ocelové části

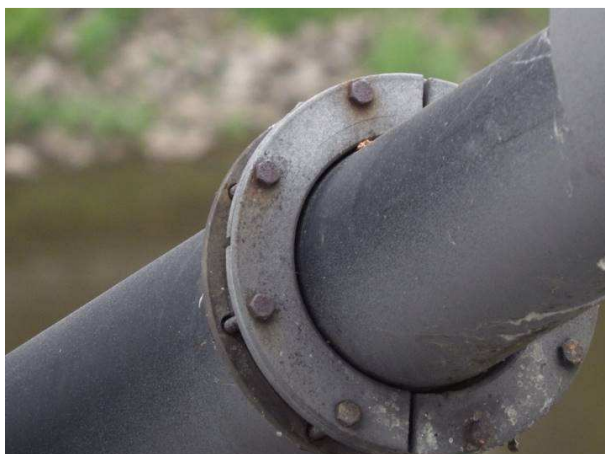
Obr. 266 - Pohled na spojku závěsu, prerezávání a koroze spojovacího materiálu

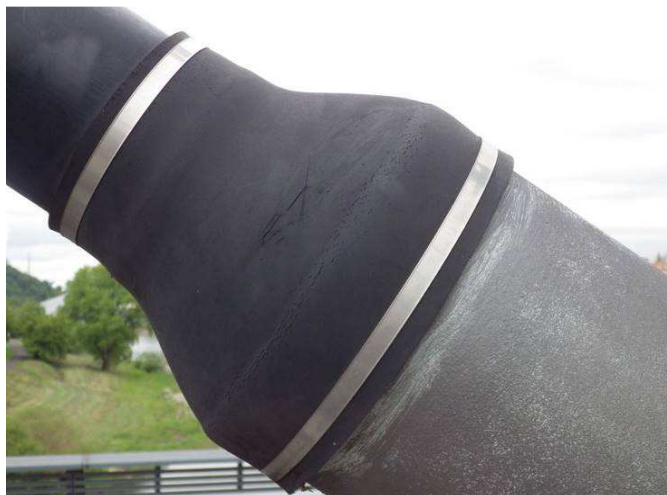
Obr. 267 - Pohled na krycí manžetu konce závěsu, degradace gumy, mechanické poškození, smívání nátěrů ocelové části

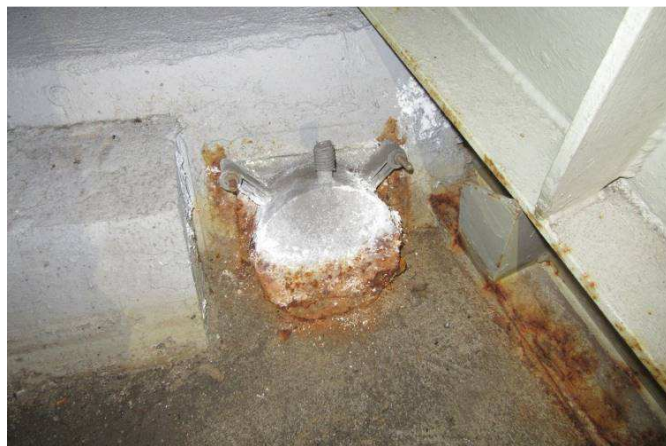
Při kontrole bylo u betonové části pylonu zjištěno, že některé injektážní krytky (ocelové hrnce) předpjetí jsou zasaženy plošnou i nerovnoměrnou korozi a tvorbě korozních produktů o tloušťce do cca 4 mm (viz Obr. 268). Vzhledem k těmto zjištěním by bylo vhodné ověřit stav stávajícího předpětí betonových částí pylonu.

Obr. 268 - Pohled na injektážní krytku předpětí betonové části pylonu, prerezávání, nerovnoměrná koroze, významné usazeniny CHRL

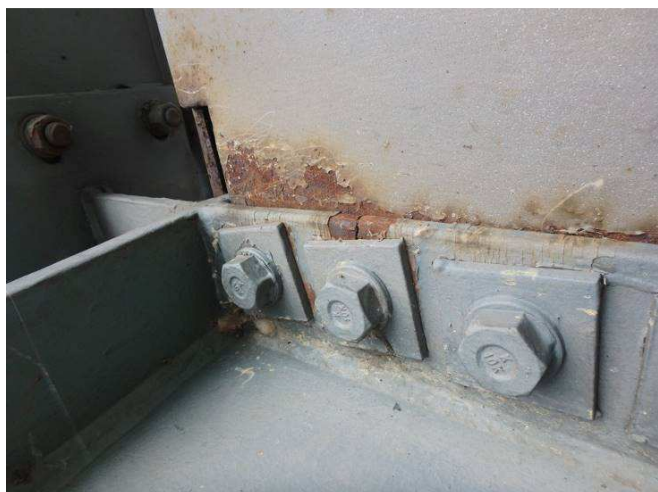
V místě dilatace mostu na straně Mariánské skály byly u šroubového uchycení vnější římsové části zjištěny praskliny v základním materiálu této části konstrukce (viz Obr. 269 až 271).

Obr. 269 - Pohled na přípoj svislé části římsy, praskliny v základním materiálu

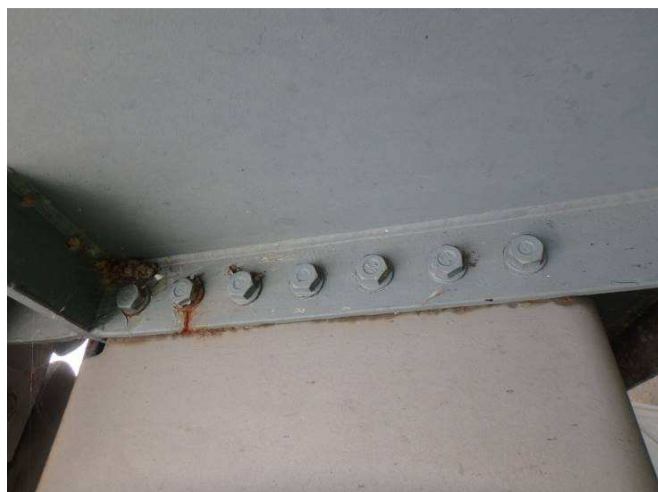
Obr. 270 - Pohled na přípoj svislé části římsy z druhé strany, praskliny v základním materiálu

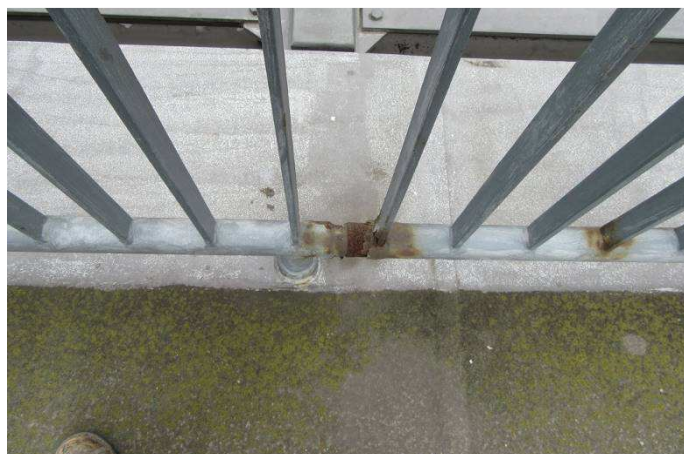
Při vizuální kontrole byla zjištěna poměrně značná poškození stávajících pochozích izolací a kontaminace některých částí biologickým materiálem jako jsou mechy a houby (viz Obr. 272 až 279). Dále byla zjištěna poškození izolace spráhující desky mostovky zejména na rampách, kde jsou patrné výluhy a korozní poškození horních pásnic podélníků a příčníků.

Obr. 272 – Pohled na pochozí izolaci, zanesená nečistotami, mechy a lokální porušení izolace

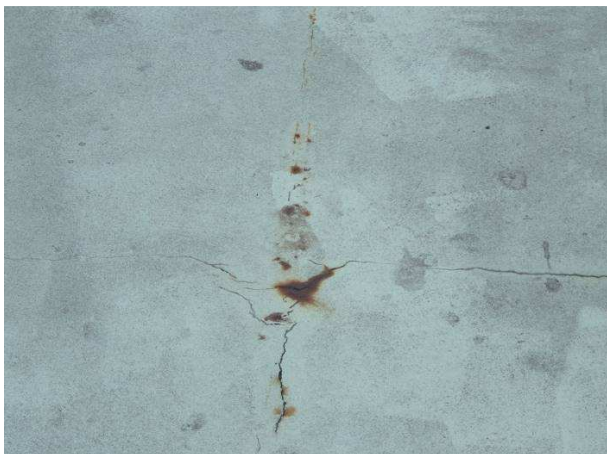
Obr. 273 – Pohled na trhliny v pochozí izolaci, koroze podkladních vrstev

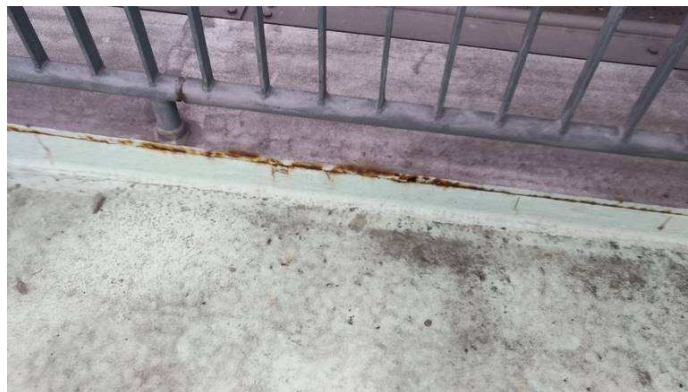
Obr. 274 – Pohled na hranu v místě pochozí izolace, ztráta ochranné funkce

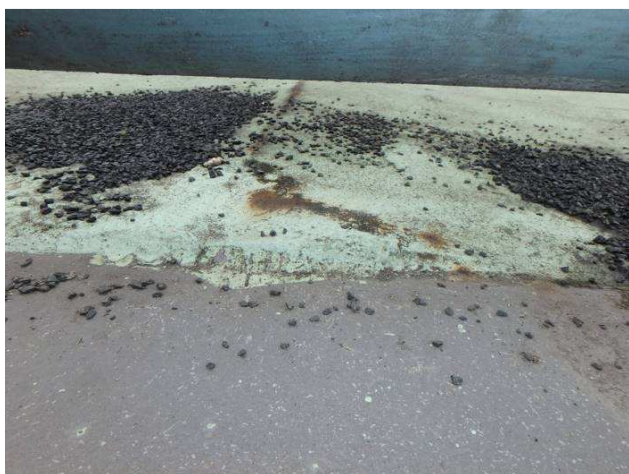
Obr. 275 – Pohled na napojení pochozí izolace a OK, trhliny v izolaci, koroze podkladních vrstev

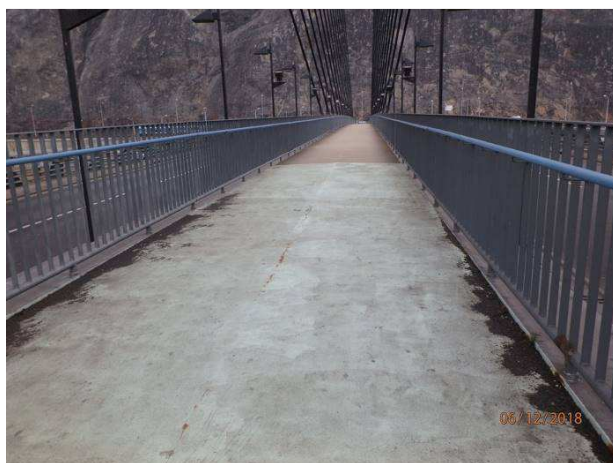
Obr. 276 – Pohled na pochozí izolaci, trhliny ve středové části, koroze základního materiálu

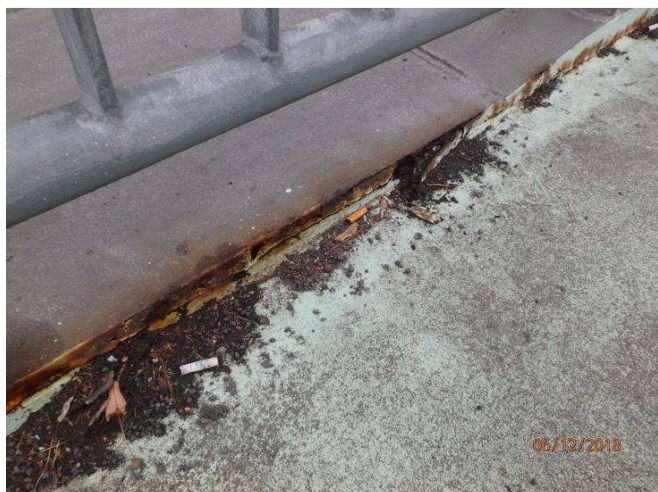
Obr. 277 – Pohled na napojení pochozí izolace k OK, intenzivní koroze a ztráta ochranné funkce izolace

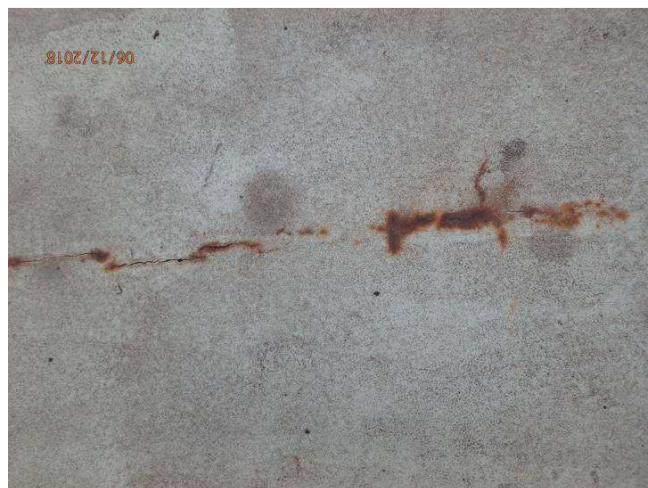
Obr. 278 – Pohled na trhliny v pochozí izolaci, koroze podkladních vrstev

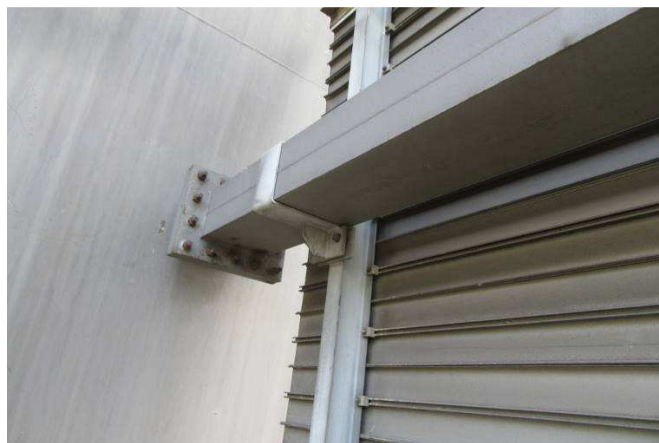
U portálu dopravního značení, který je přichycen na stěnách pylonu, dochází ke korozi spojovacího materiálu, plošné korozi v místech montážních úchytů a ke korozi třmenů uchycení dopravních značek (viz Obr. 280 až 282).

Obr. 280 – Pohled na uchycení portálu DZ k pylonu, koroze spojovacího materiálu

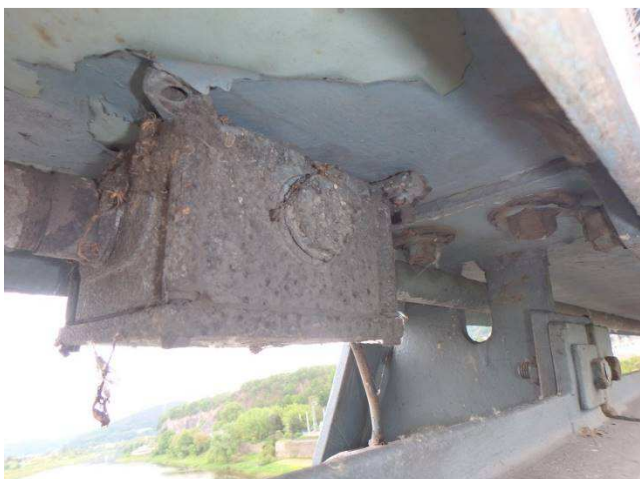
Konstrukce osvětlení plavebních značek, elektroinstalace pod madlem vnějších svodidel a prostupy komorou mostu (dochází k zatékání do vnitřních prostor komory NK) jsou zasaženy plošnou i nerovnoměrnou korozi a dochází u nich k tvorbě zvýšeného množství korozních produktů (viz Obr. 283 až 287).

Obr. 283 – Pohled na elektroinstalaci pod madlem, intenzivní koroze a tvorba korozních produktů

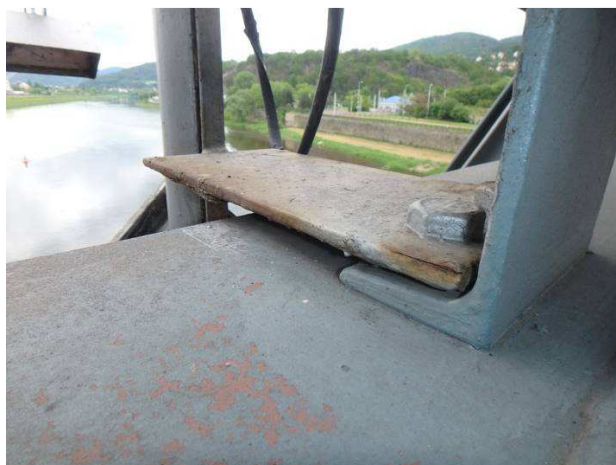
Obr. 284 – Pohled na uchycení konstrukce plavebních značek, intenzivní prorezavění, rovnoměrná i nerovnoměrná koroze

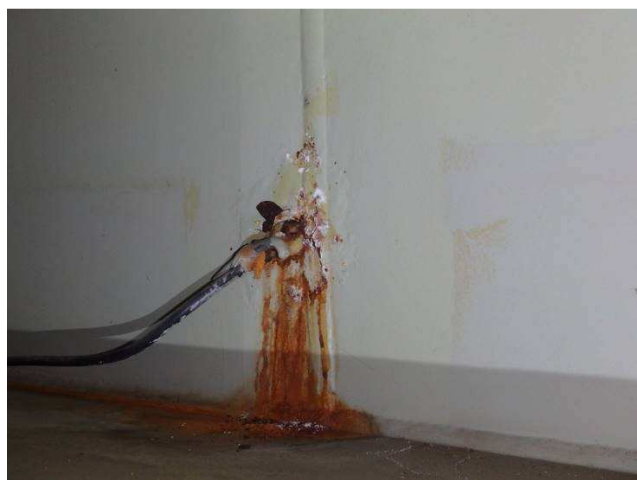
Obr. 286 – Pohled na prostup elektro do komory mostu, špatně provedené těsnění, průniky vody do komory mostu skrz otvor, tvorba korozních produktů, nerovnoměrná koroze

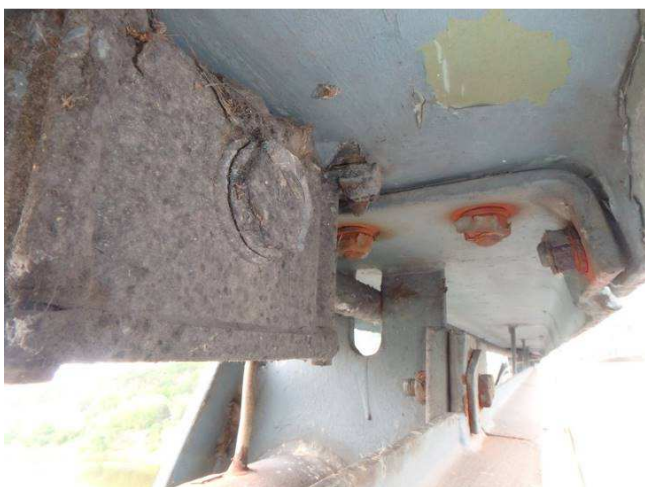
Obr. 287 - Pohled na spodní líc madla s rozvodem elektro, intenzivní prorezavění, rovnoměrná i nerovnoměrná koroze, elektro skříň a rozvody- úplná degradace PKO

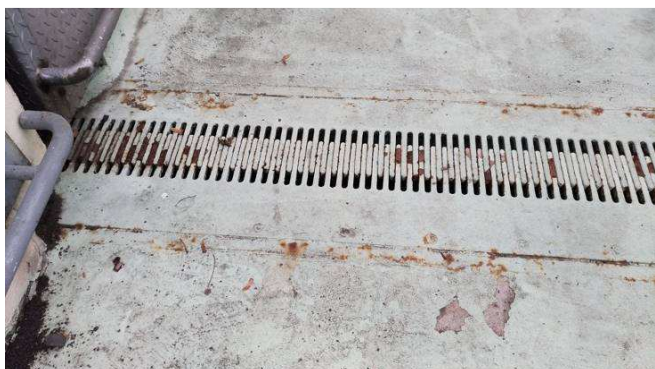
Obr. 289 – Pohled na prstový MZ, prerezávání, podkorodování, výskyt korozních produktů základního materiálu

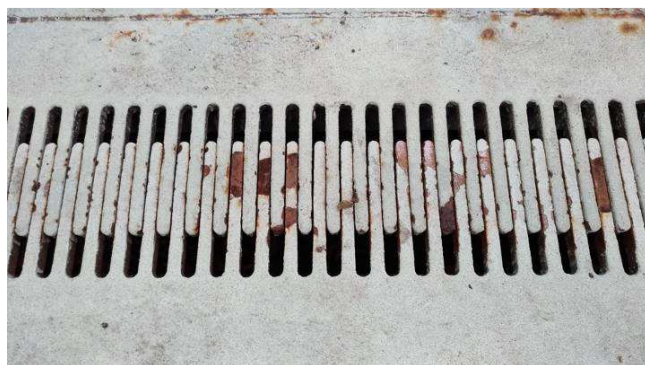
Obr. 290 – Pohled na prstový MZ, prerezávání, podkorodování, výskyt korozních produktů základního materiálu

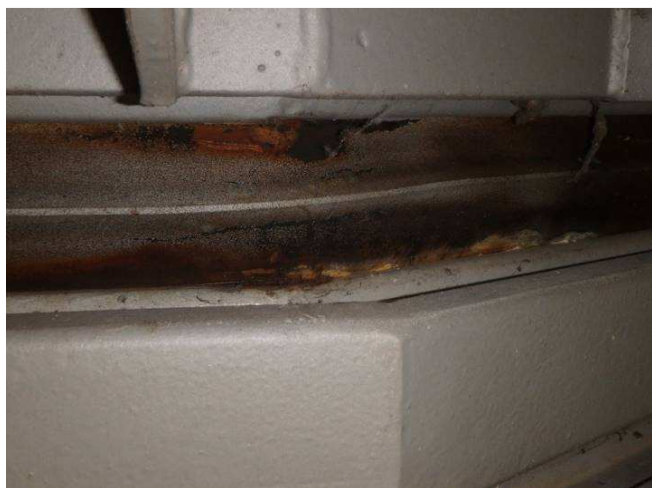
Obr. 295 – Pohled na těsnící gumu MZ, známky protékání okolo těsnící gumy, počínající degradace gumy

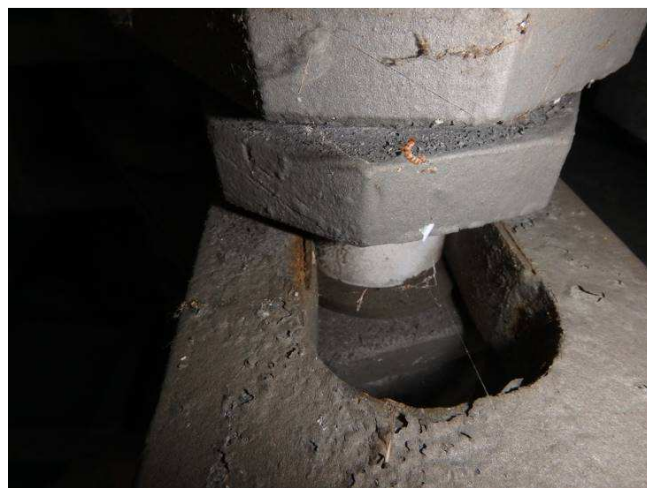
Obr. 296 – Pohled na detail nůžkového mechanismu MZ, drobná koroze

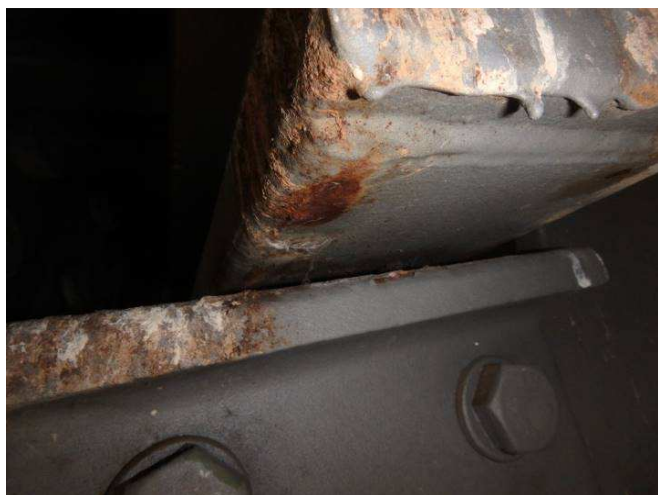
Obr. 297 – Pohled na ocelové zářezky MZ, intenzivní koroze

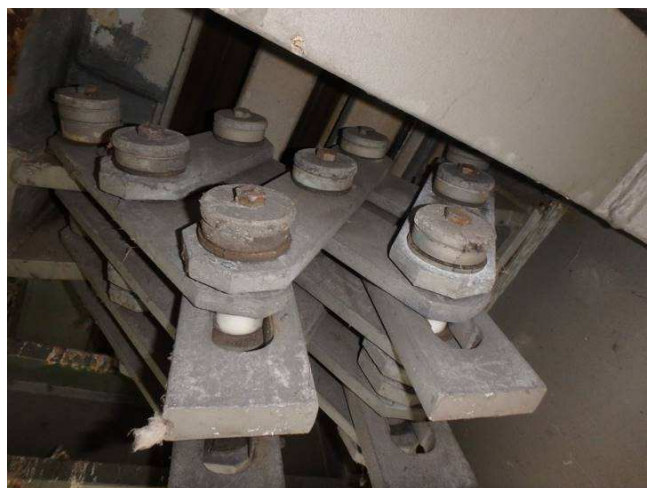
Obr. 298 – Pohled na nůžkový mechanismus MZ, drobná koroze

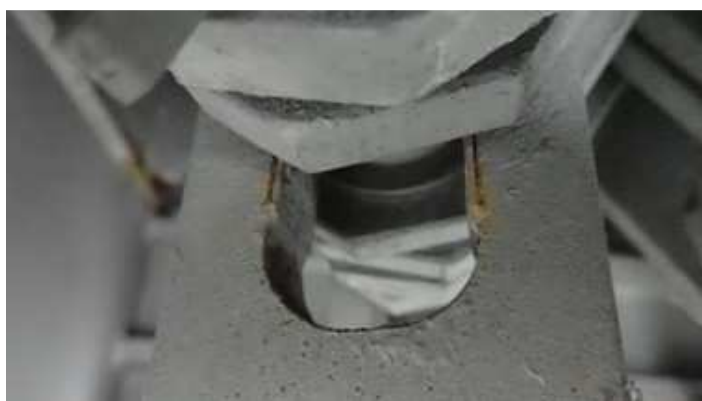
Obr. 299 - Pohled na detail nůžkového mechanismu MZ, drobná koroze

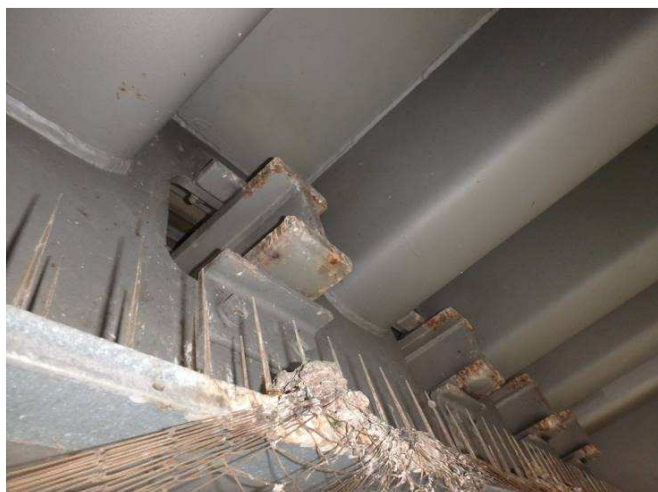
Obr. 301 – Pohled na zarážky MZ, prorozavění, podkorodování, úsady ptačího trusu

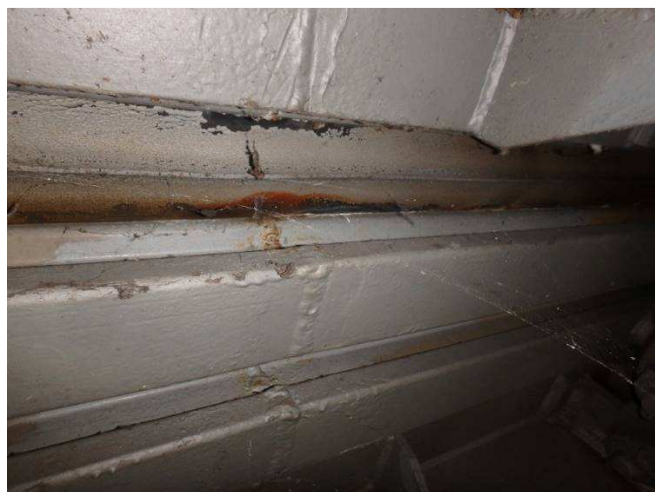
Obr. 302 – Pohled na těsnicí profil MZ, korozní produkty v oblasti gumy, protékání v okolí gumy

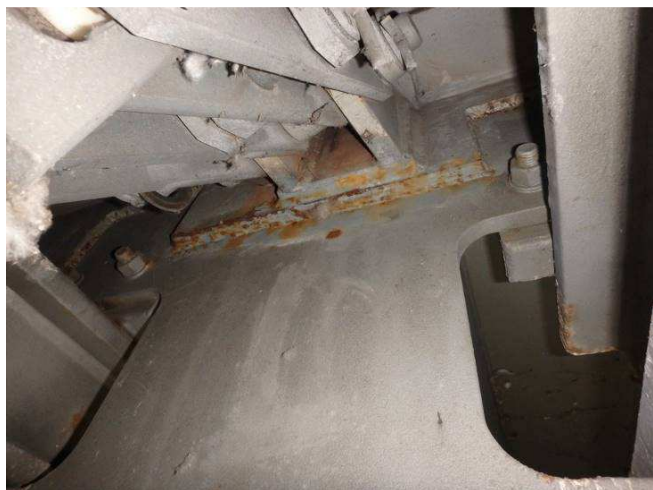
Obr. 303 – Pohled na montážní styk MZ, prorozavění, podkorodování

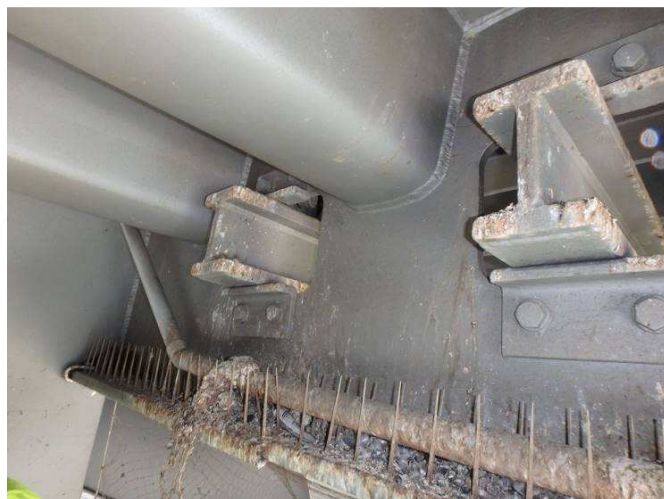
Obr. 304 – Pohled na zarážky MZ, prorozavění, podkorodování, úsady ptačího trusu, koroze odvodnění

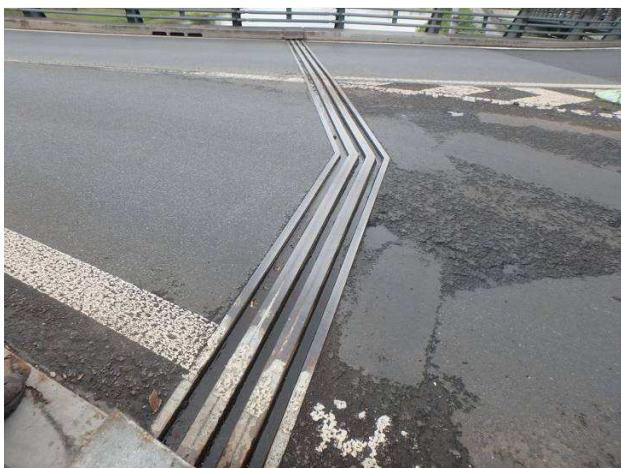
Obr. 307 – Pohled na MZ a vozovkové souvrství, degradace vozovkového souvrství, stojící voda v MZ

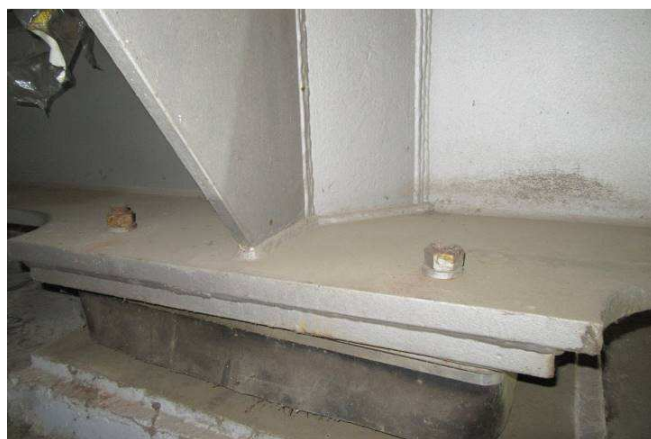
Obr. 310 – Pohled na uchycení ložiska, obráceně osazené šrouby (hlava by měla být zezhora)

Hrncová ložiska nevykazují, vyjma lokálních projevů korozního napadení klínových desek a přilehlých konstrukcí, vizuálně viditelná poškození nebo ztrátu funkčnosti. Vzhledem k době provozu, kdy je odhadovaná životnost těchto typů ložisek cca 30 let však mohou být již některé vnitřní části ložisek značně opotřebované a mohou být tak na konci své životnosti (viz Obr. 308 až 315). U všech mostních ložisek by bylo vhodné provést jejich repasi nebo případnou výměnu.

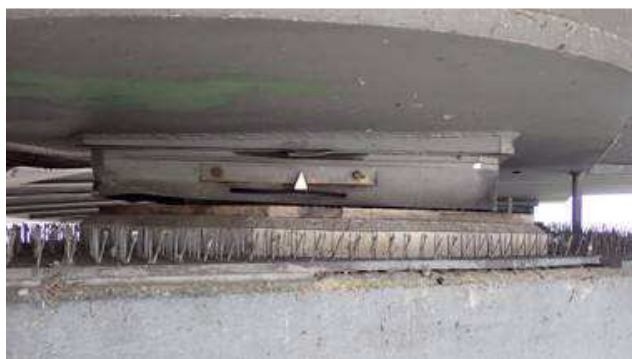
Obr. 311 – Pohled na ložisko, koroze spojovacího materiálu, porušený ukazatel pohybu

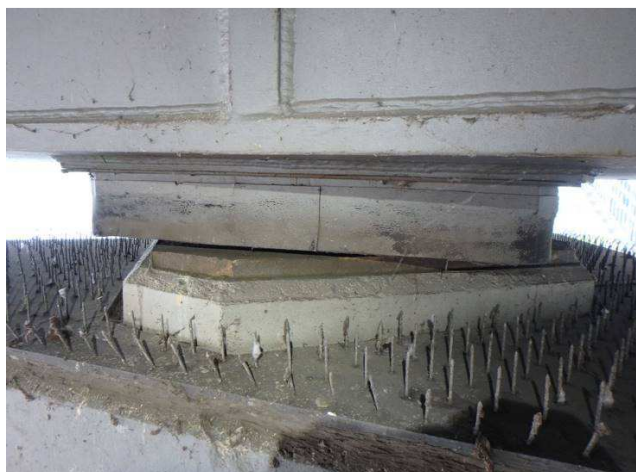
Obr. 313 – Pohled na ložisko, koroze spodní desky

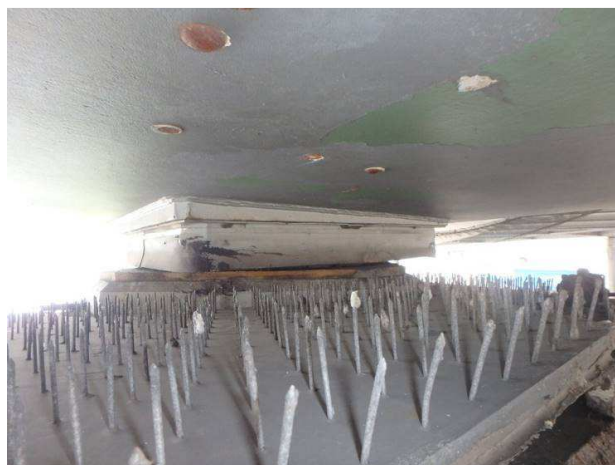
Obr. 314 – Pohled na ložisko, koroze spodní desky, odlupování nátěrů na NK

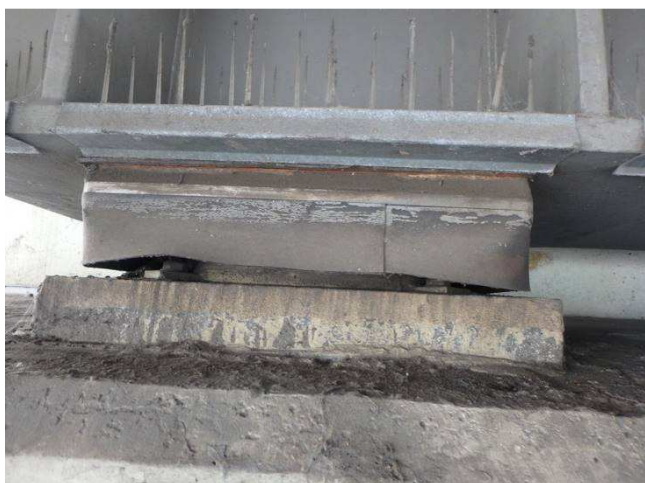
Obr. 315 – Pohled na ložisko, koroze horní desky

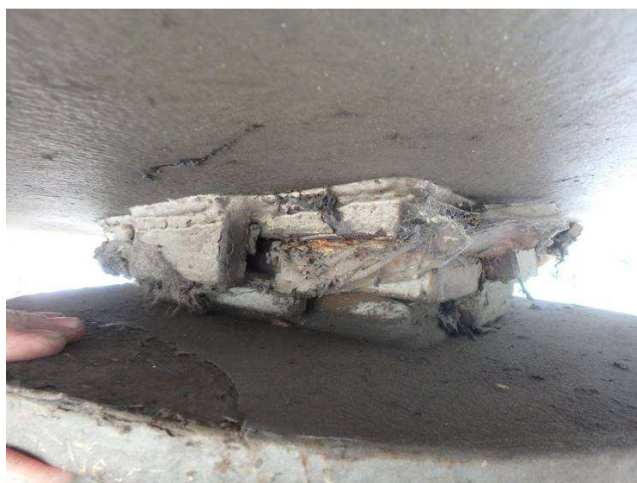
V místě ocelových ložisek stojek rampy dochází k poškození PKO ve vyšší míře, než u samotných stojek. Lokálně dochází k prorezavění ve stupni Ri4 až Ri5 dle ČSN EN ISO 4628-3. Významnější vadou těchto ložisek jsou zejména zdegradované PVC vložky uvnitř ložisek, které jsou vytlačovány mimo oblast styčných ploch ložiska a nemohou tak plnit svou funkci (viz Obr. 316 a 317). Vzhledem k tomu, že konstrukce jsou přivařeny jak ke komoře mostu, tak k ocelovému pilíři bude jedinou možnou opravou provedení provizorního podepření v místě ložisek, odřezání těchto konstrukcí, repase a následné opětovné přivaření ke konstrukci. PVC vložka nelze bohužel jiným způsobem vyměnit.

Obr. 316 – Pohled na atypické vahadlové ložisko na pilířích rampy, deformace ocelových částí, degradované a vyteklé PVC vložky, poškozená PKO na hlavě pilíře

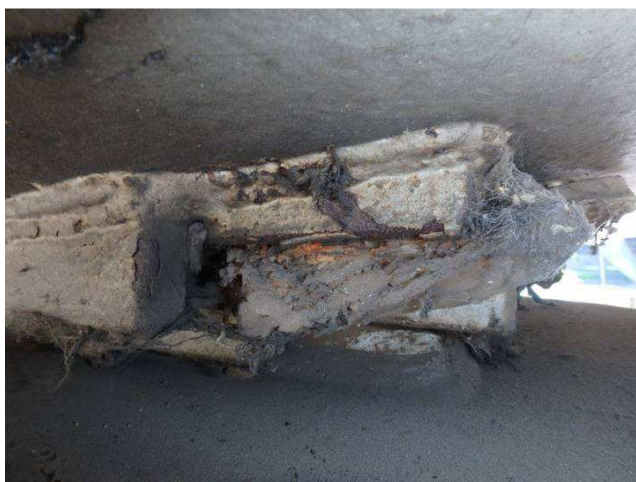
Obr. 317 – Detailní pohled na atypické vahadlové ložisko na pilířích rampy, deformace ocelových částí, degradované a vyteklé PVC vložky
